DEKRA CZ a.s.

ARVAL CZ s.r.o.

RZ:	8AA6081	VIN:	TMBJJ7NEXL0118804
Model vozidla:	Škoda Octavia Combi (5E5)(03.2017->)	Provedení:	Octavia Com TDI 110 Style
Druh vozidla:	Osobní - Standard	Zdvihový objem (ccm):	1968
Maximální výkon (kW):	110	Druh paliva:	Nafta
Stav paliva v nádrži:	-0-	Barva:	Bílá
Převodovka:	Manuální	Počet dveří:	5
Datum první registrace:	2020-01-23	Platnost tech. kont. do:	2026-01-00
Stav tachometru:	142462 Km Odečteno	Servisní knížka k dispozici:	Elektronická
Stav oleje:	V intervalu	Chladicí kapalina:	V intervalu
Vozidlo s odpočtem DPH:	Ano

SEZNAM POŠKOZENÍ

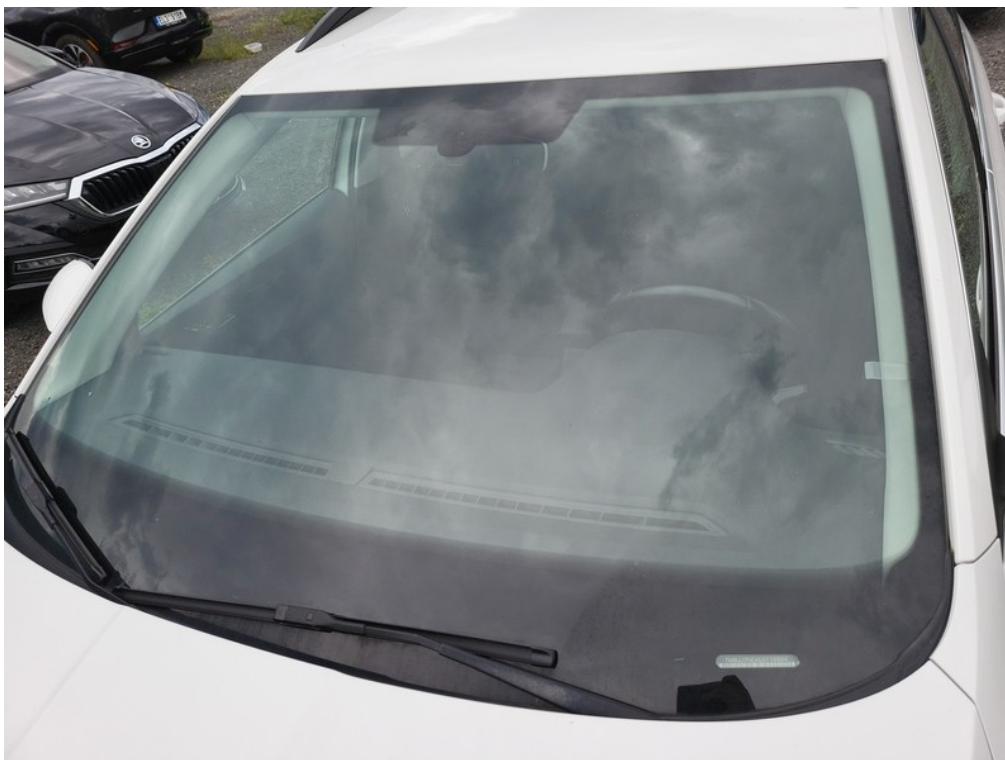
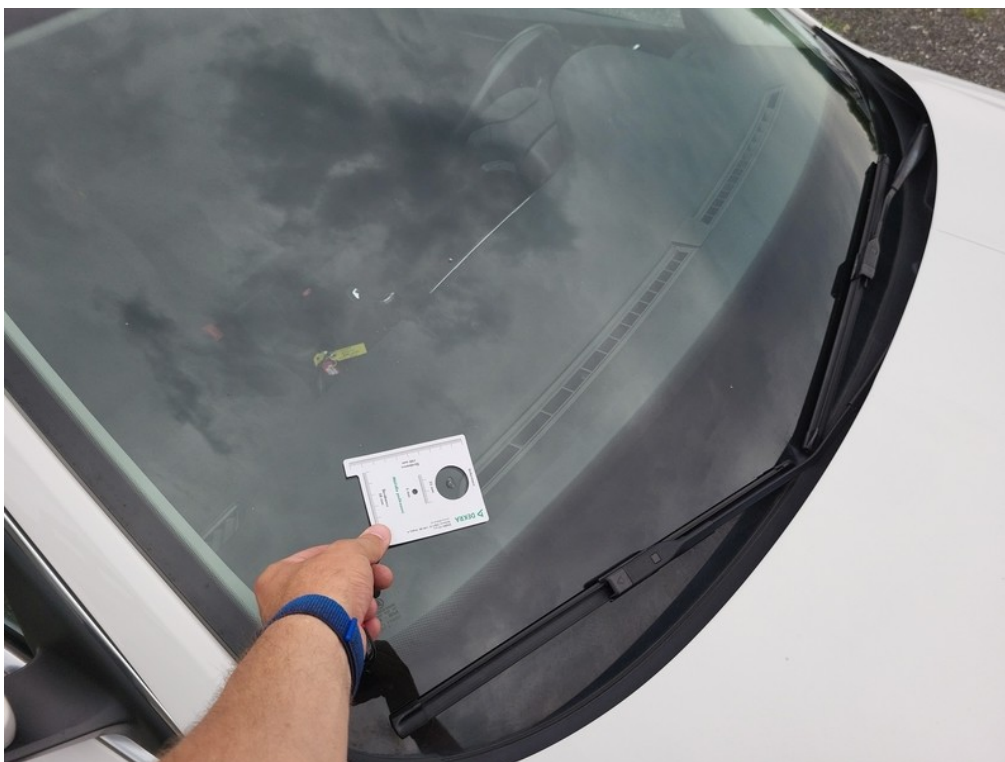
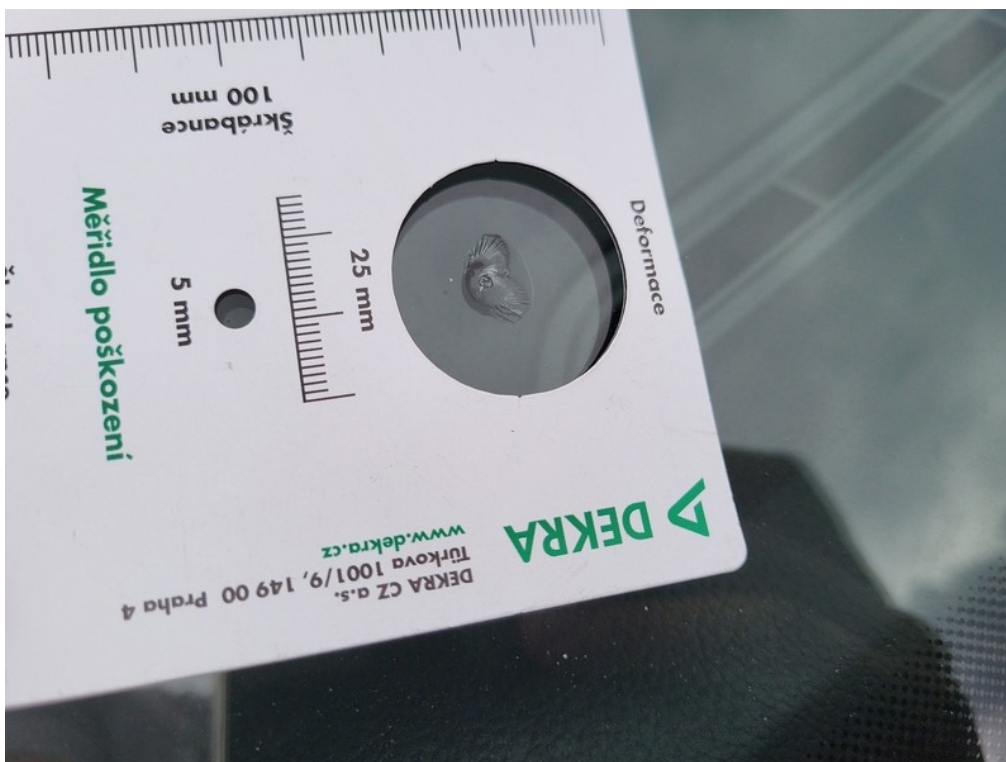
1 Umístění
Poškozený díl
Druh poškození

Exteriér (vnější
prostor)
Čelní sklo
Štěp

Způsob opravy (opatření) Vyměnit

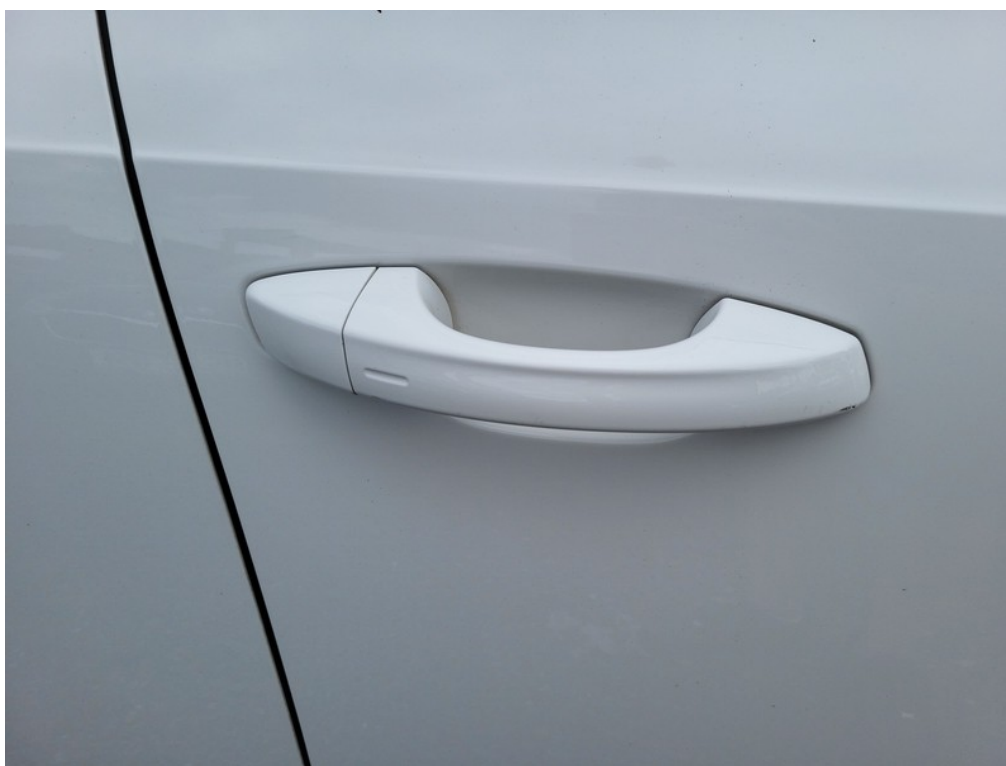
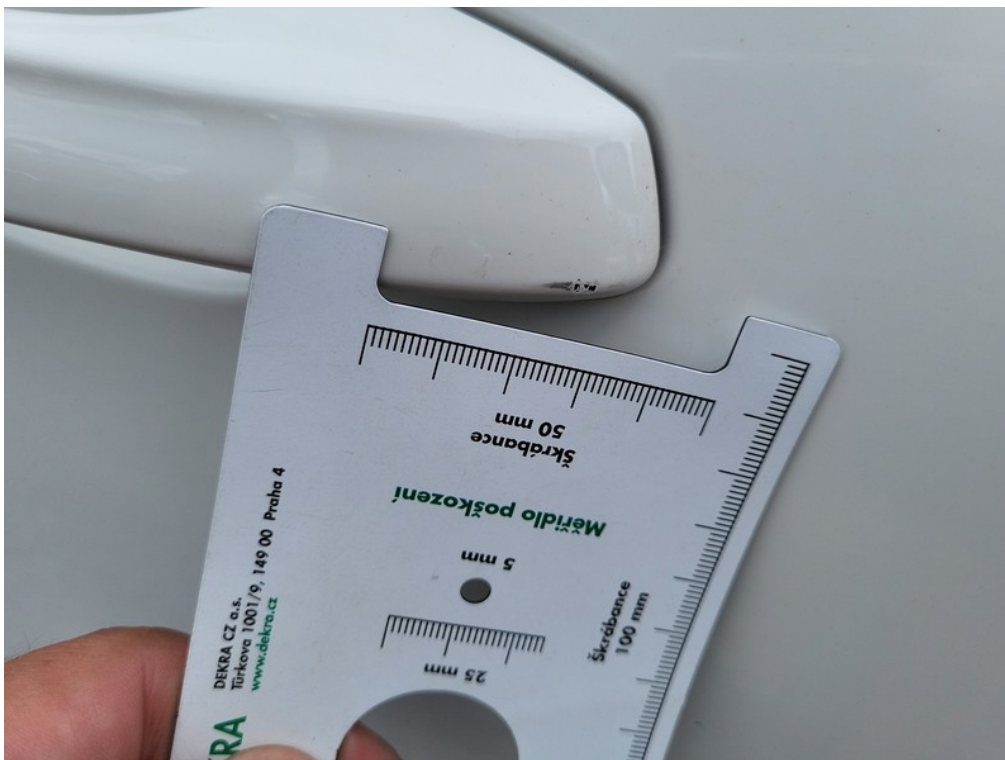
2 Umístění
Poškozený díl
Druh poškození

Exteriér (vnější prostor)
Madlo kliky PP dveří
Škrábance

Způsob opravy (opatření) Lakovat
Poznámka:

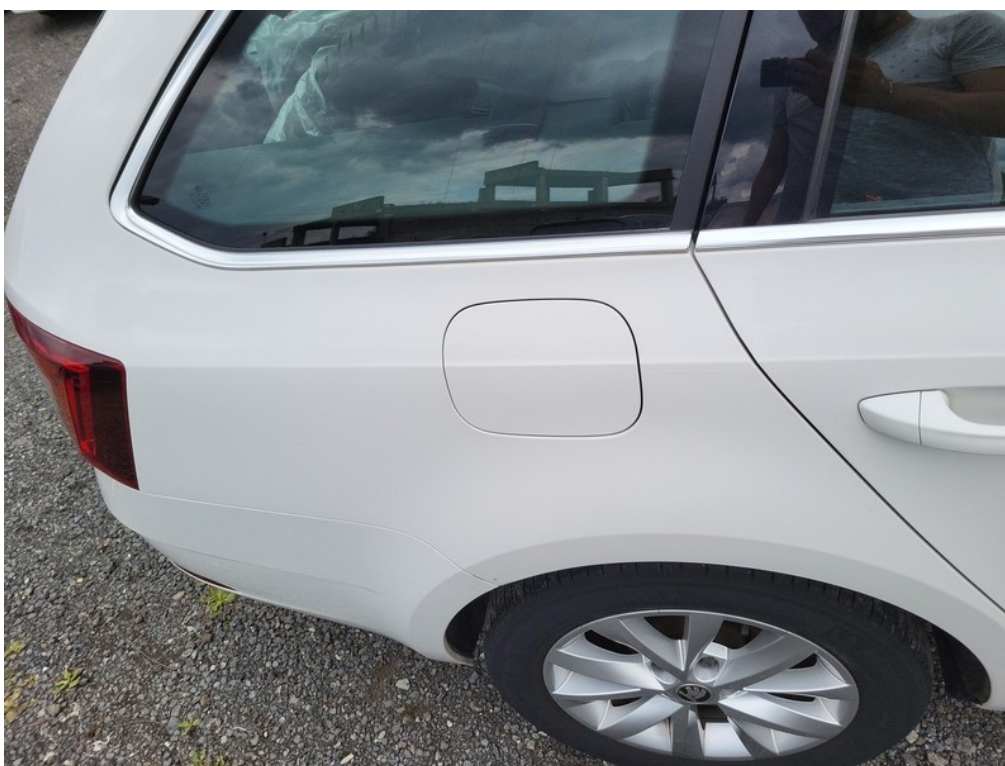
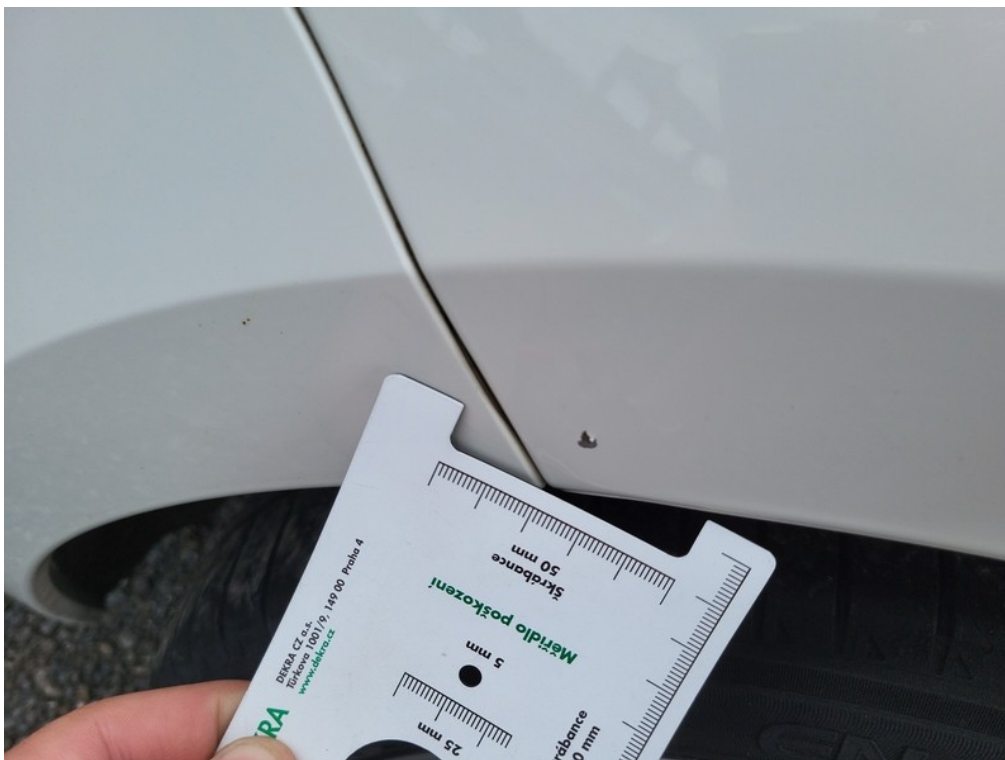
3 Umístění
Poškozený díl
Druh poškození

Exteriér (vnější prostor)
Bočnice zadní pravá
Lak

Způsob opravy (opatření) Lakovat
Poznámka:

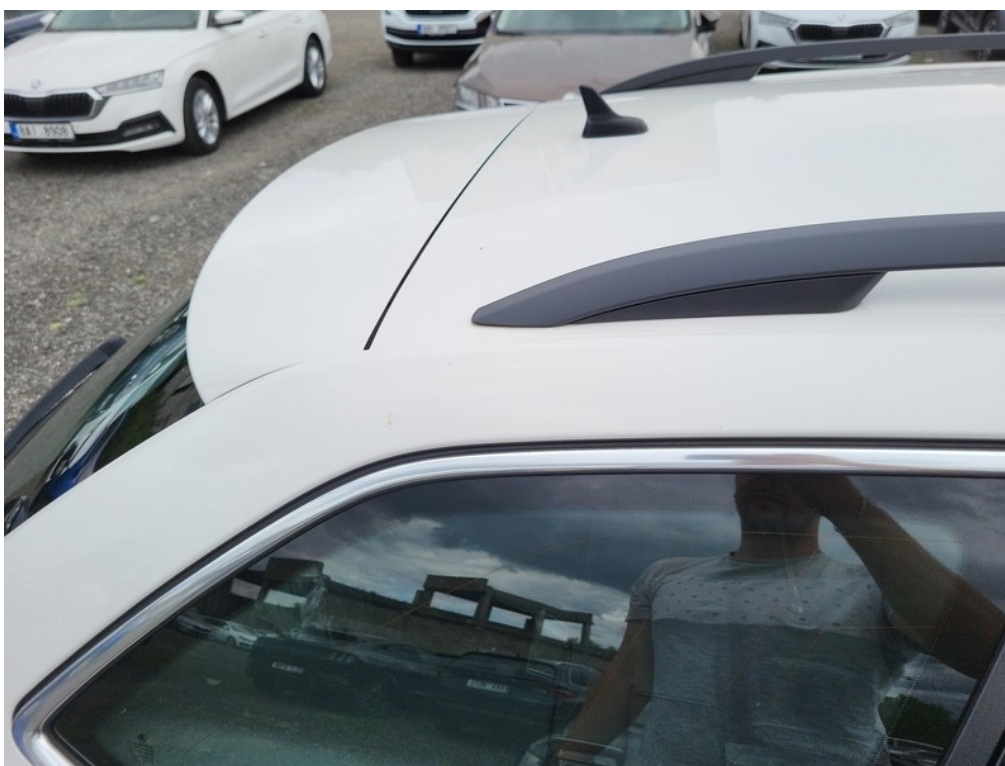
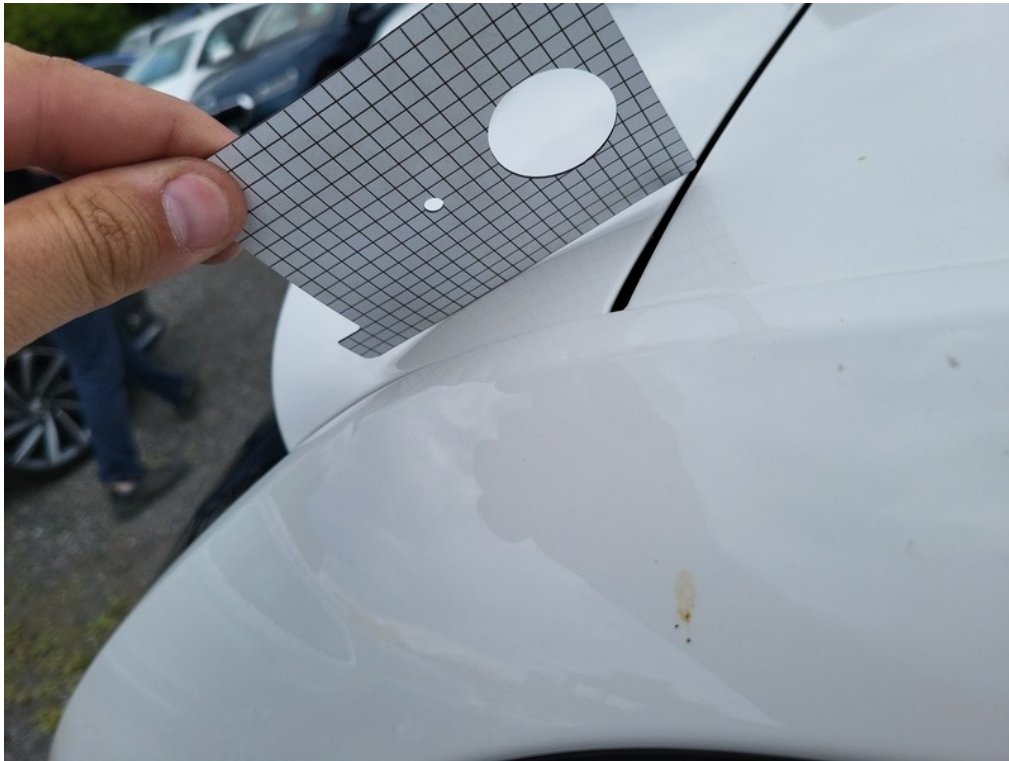
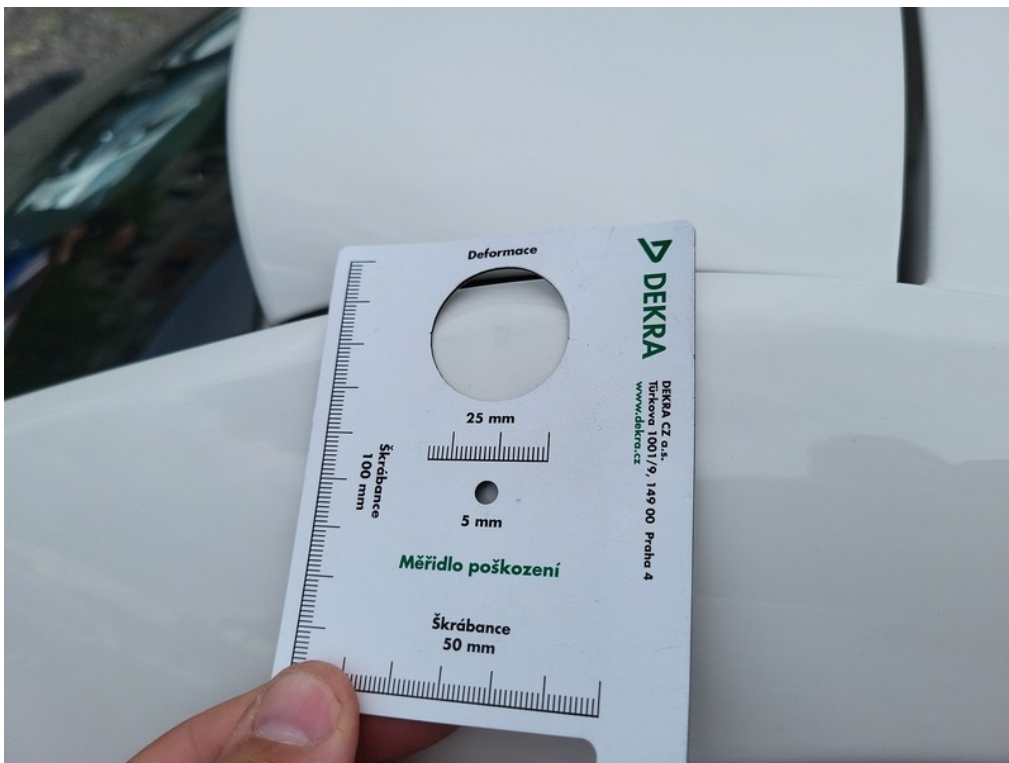
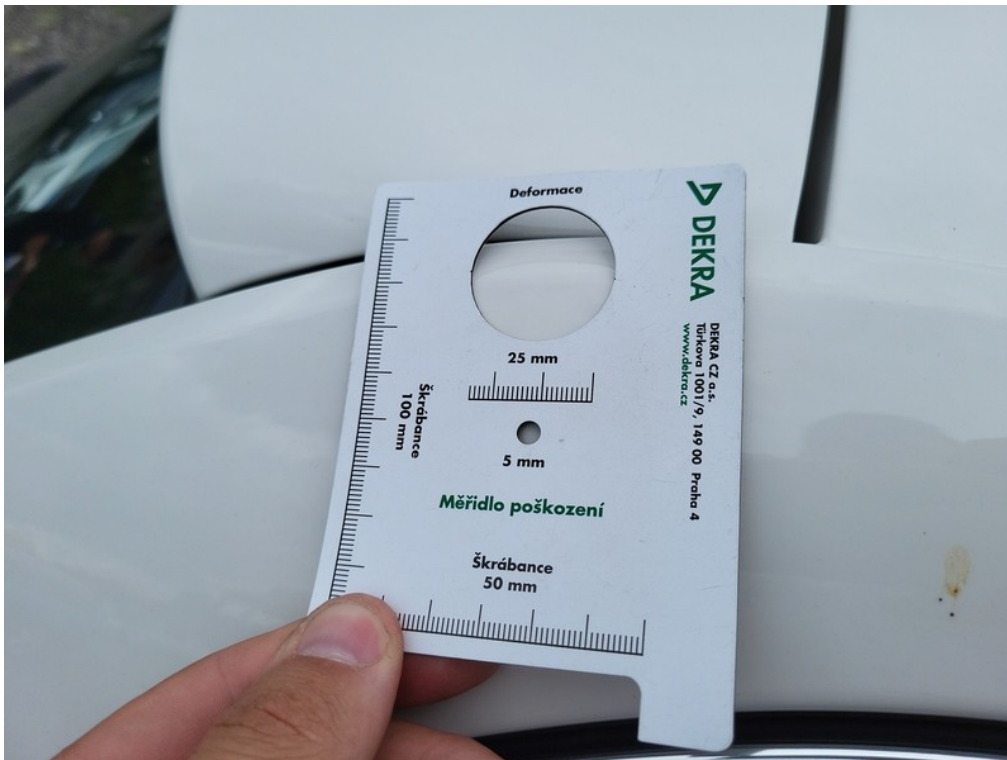
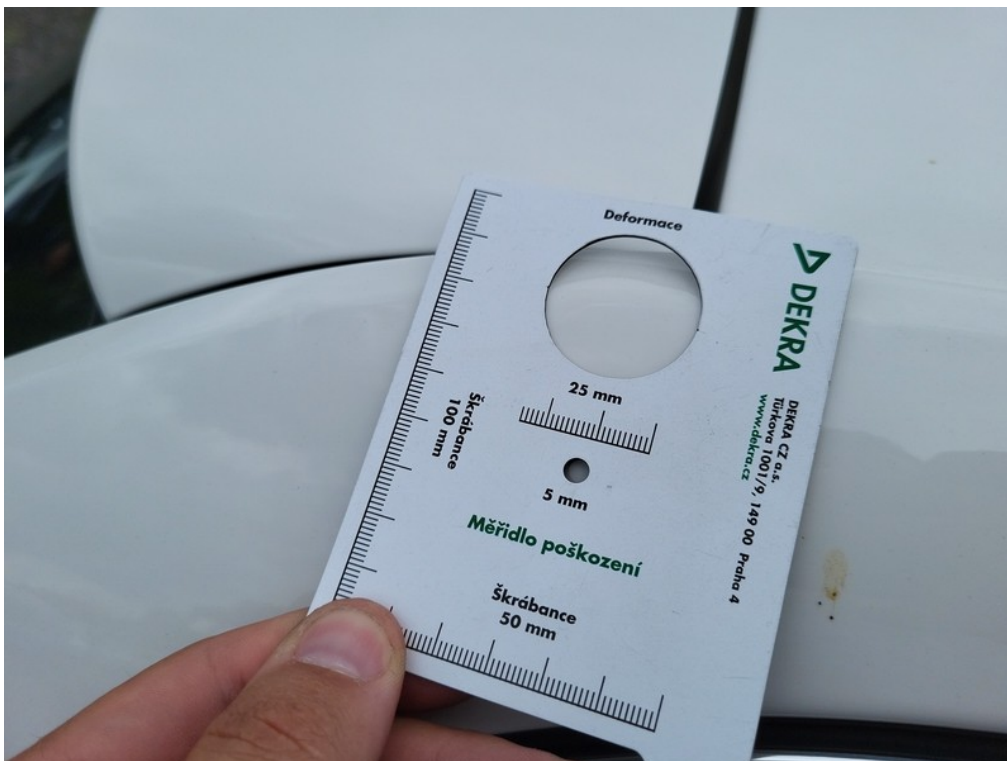
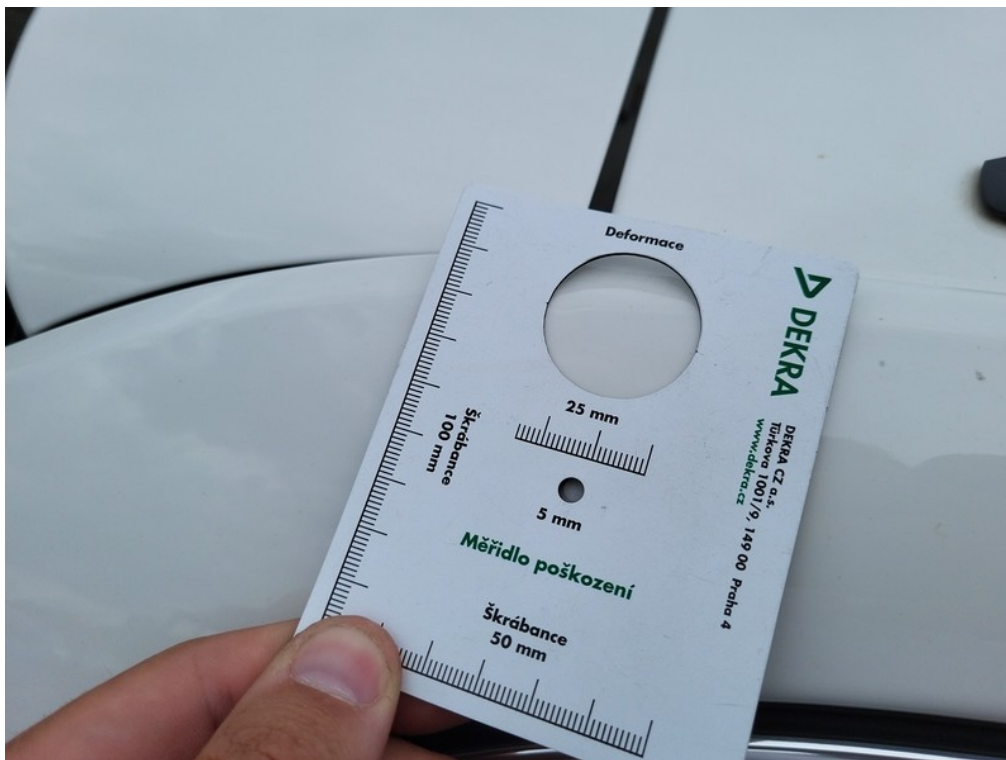
4 Umístění
Poškozený díl
Druh poškození

Exteriér (vnější prostor)
Rám dveří pravý
Jamka

Způsob opravy (opatření) Opravit
Poznámka: 6x

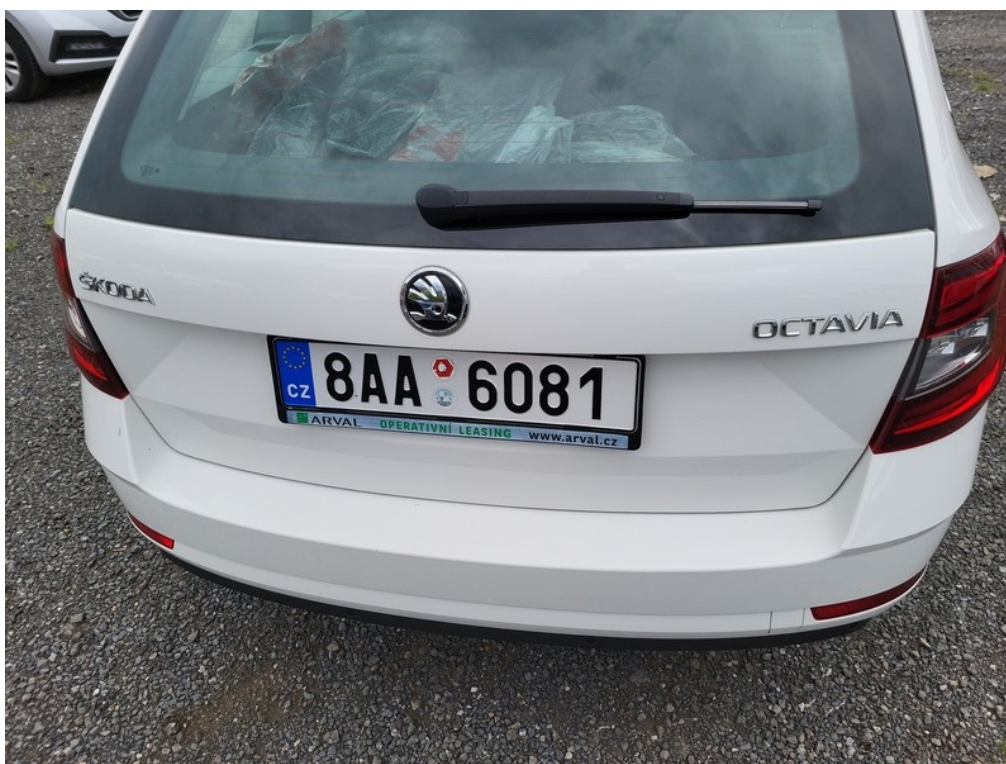
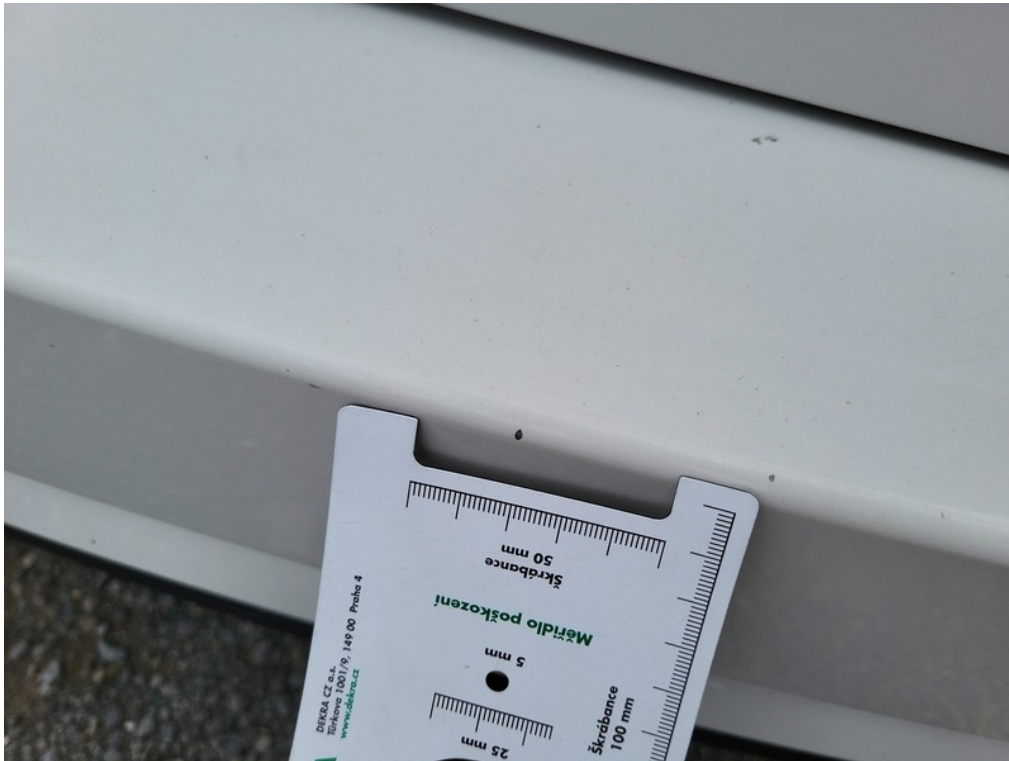
5 Umístění
Poškozený díl
Druh poškození

Exteriér (vnější prostor)
Zadní nárazník
Škrábance

Způsob opravy (opatření) Lakovat
Poznámka:

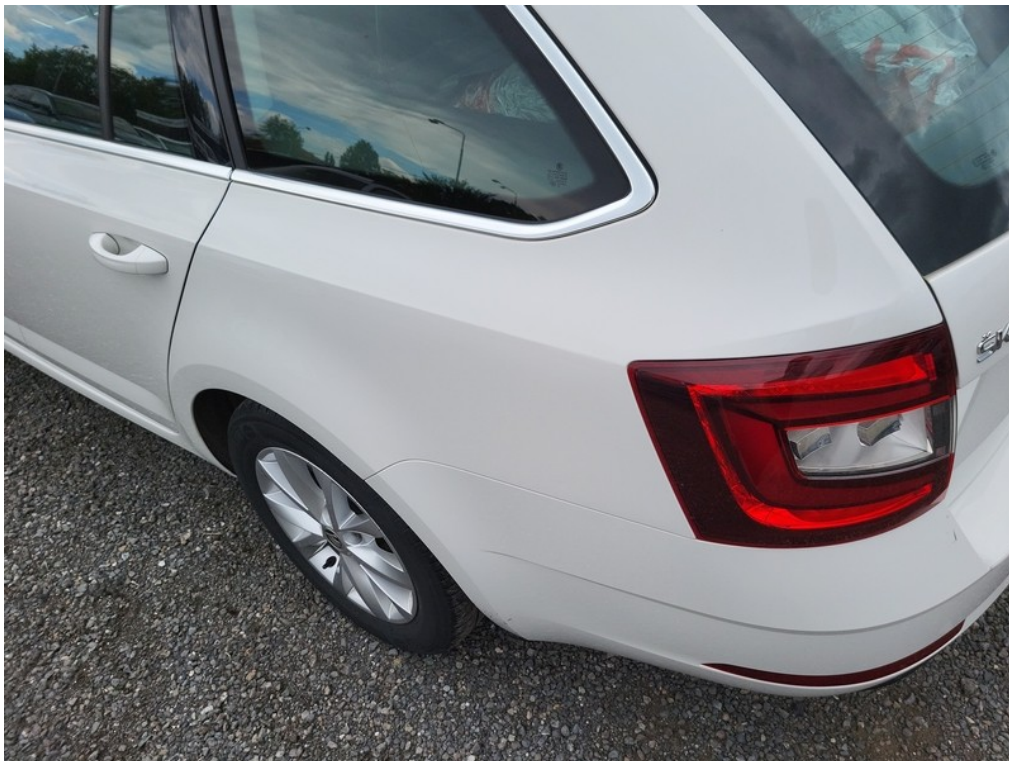
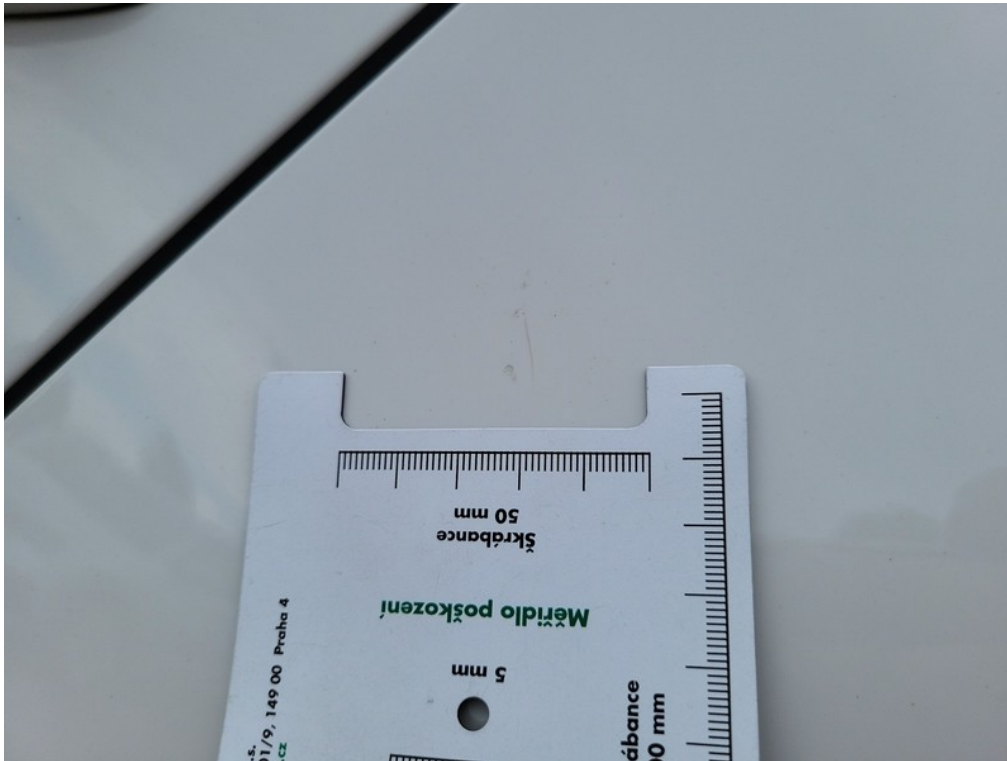
6 Umístění
Poškozený díl
Druh poškození

Exteriér (vnější prostor)
Bočnice zadní levá
Škrábance

Způsob opravy (opatření) Lakovat
Poznámka:

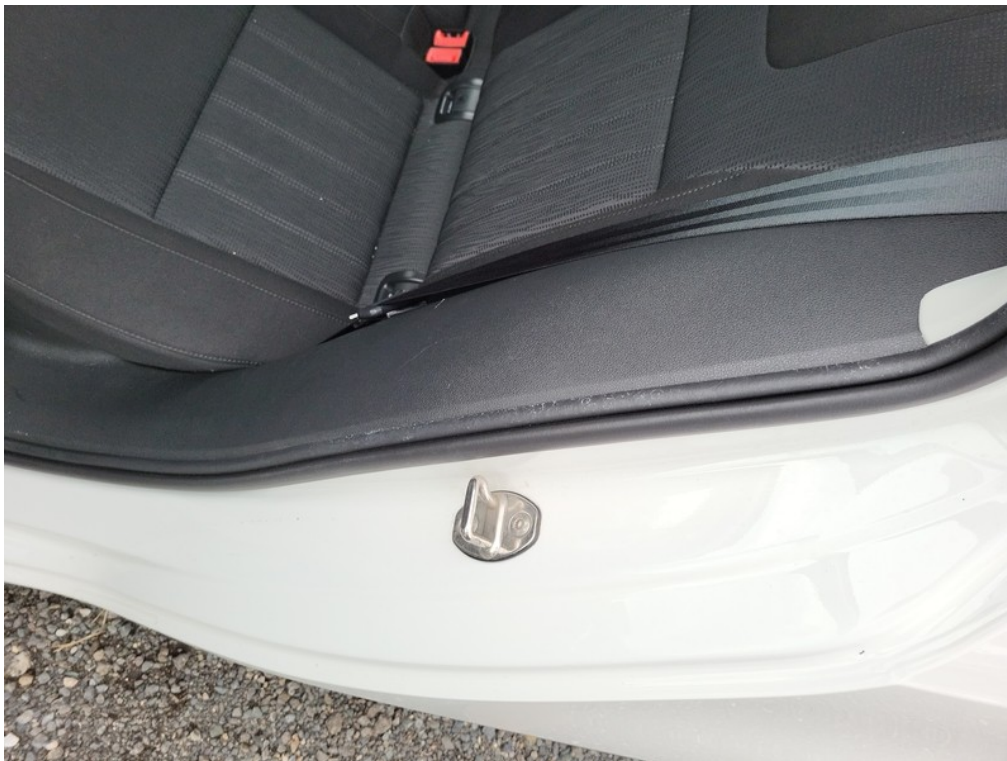
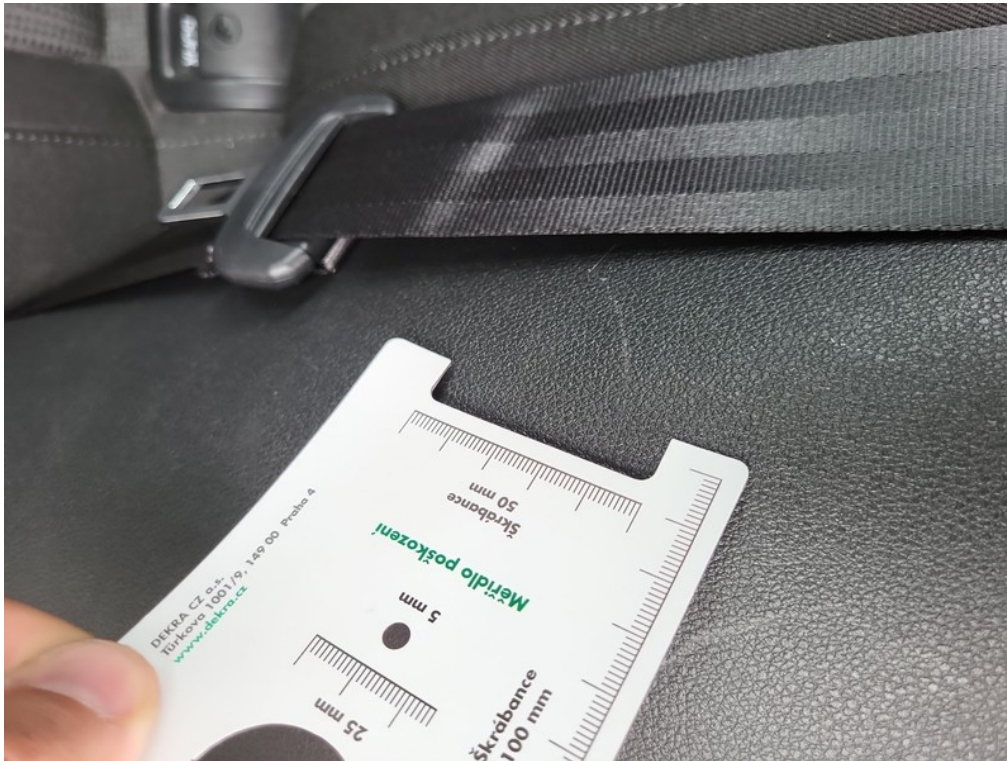
7 Umístění
Poškozený díl
Druh poškození

Exteriér (vnější prostor)
Kryt levého C sloupku
Škrábance

Způsob opravy (opatření) Vyměnit
Poznámka:

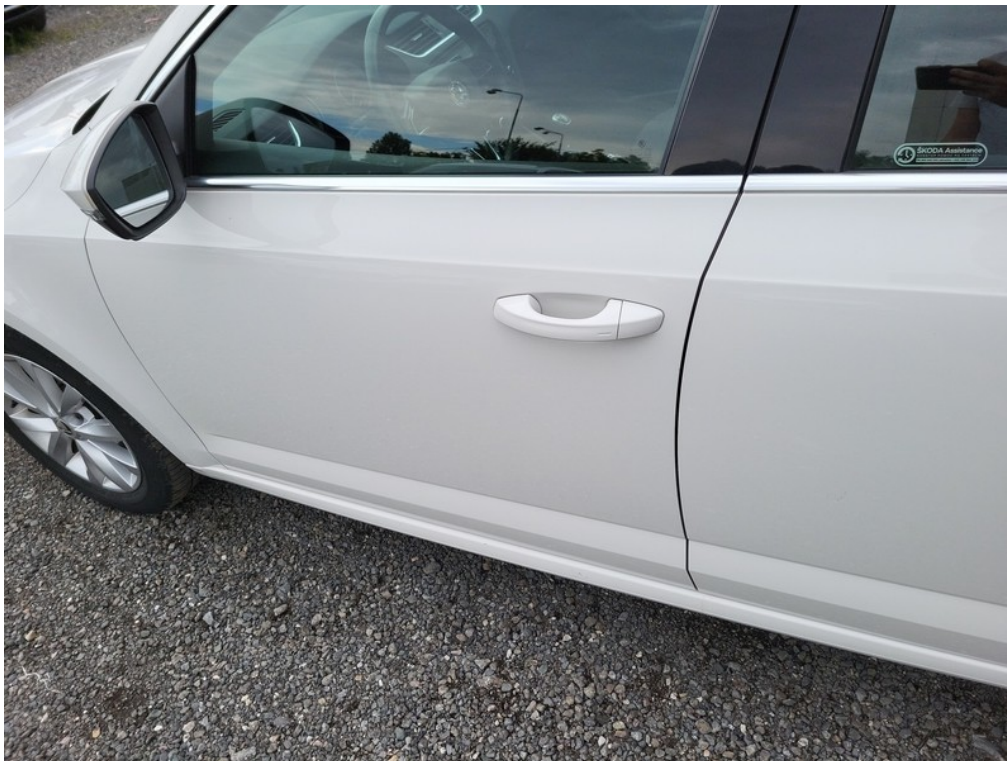
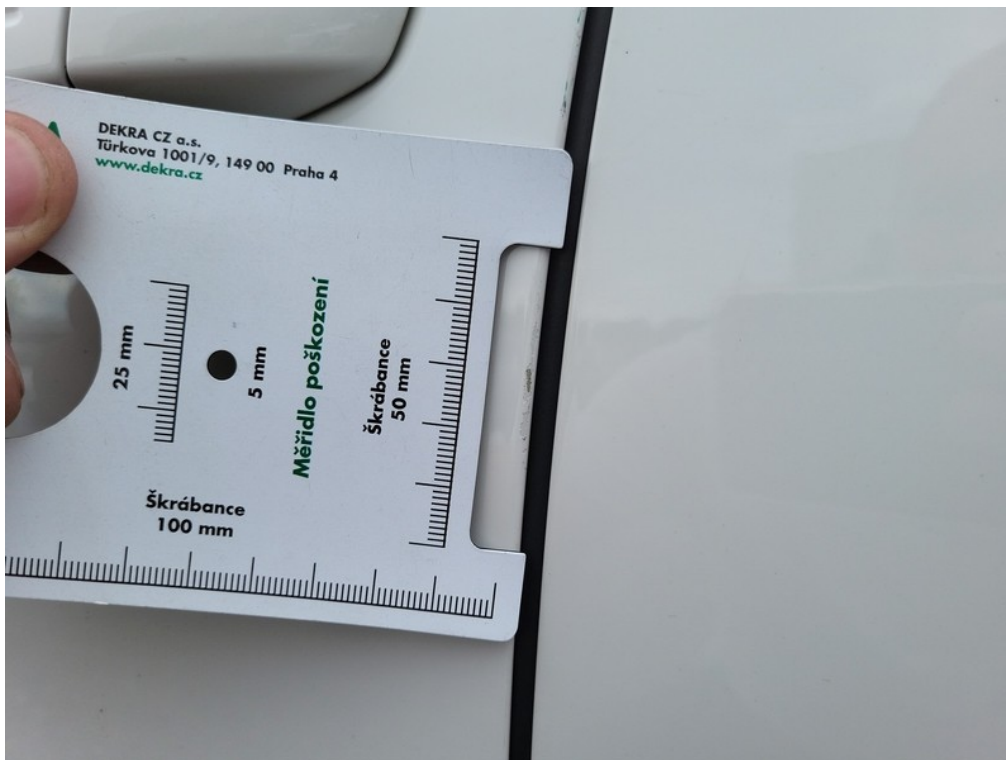
8 Umístění
Poškozený díl
Druh poškození

Exteriér (vnější prostor)
Dveře přední levé
Škrábance

Způsob opravy (opatření) Lakovat
Poznámka:

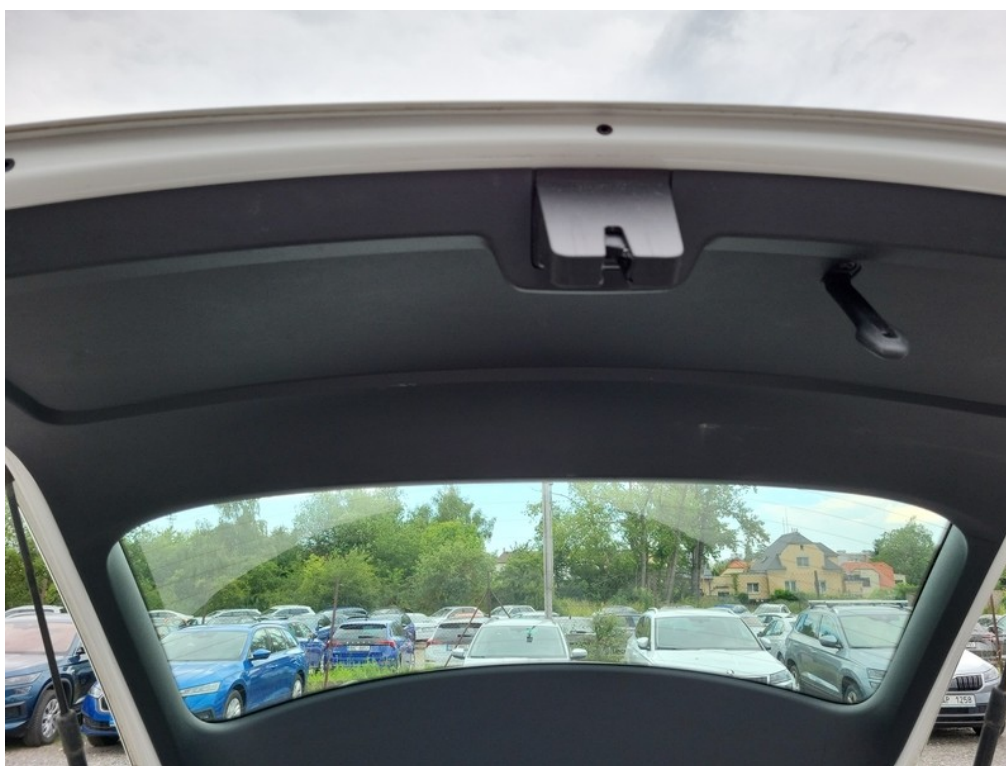
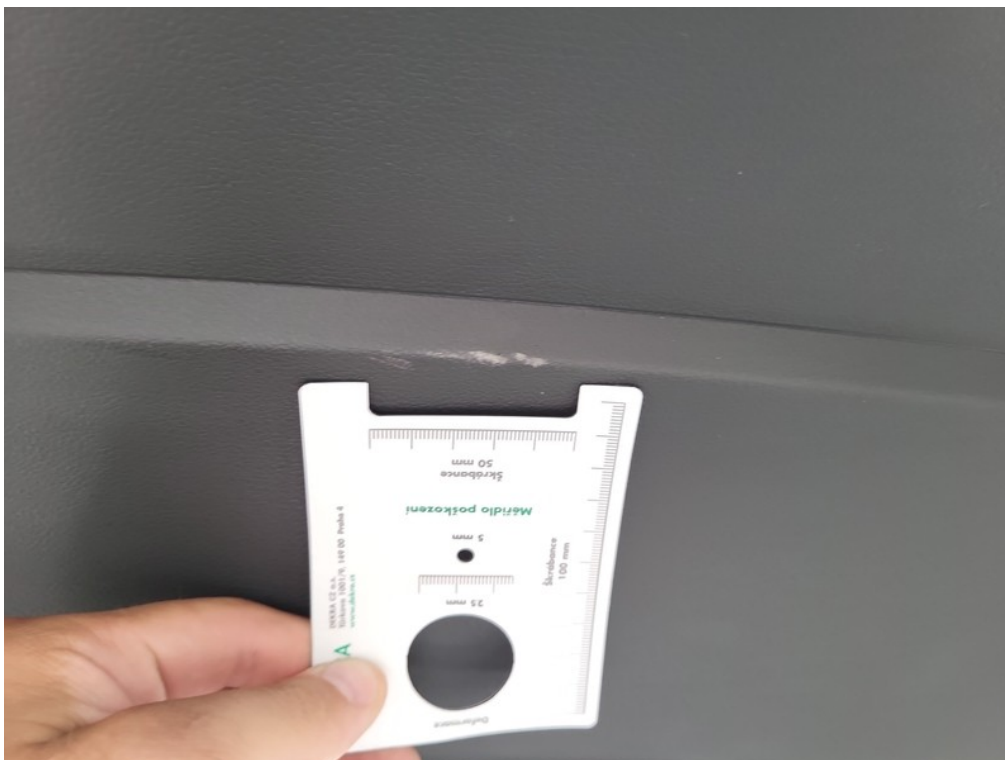
9 Umístění
Poškozený díl
Druh poškození

Interiér (vnitřní prostor)
Plastový kryt víka zav. prostoru
Škrábance

Způsob opravy (opatření) Vyměnit
Poznámka:

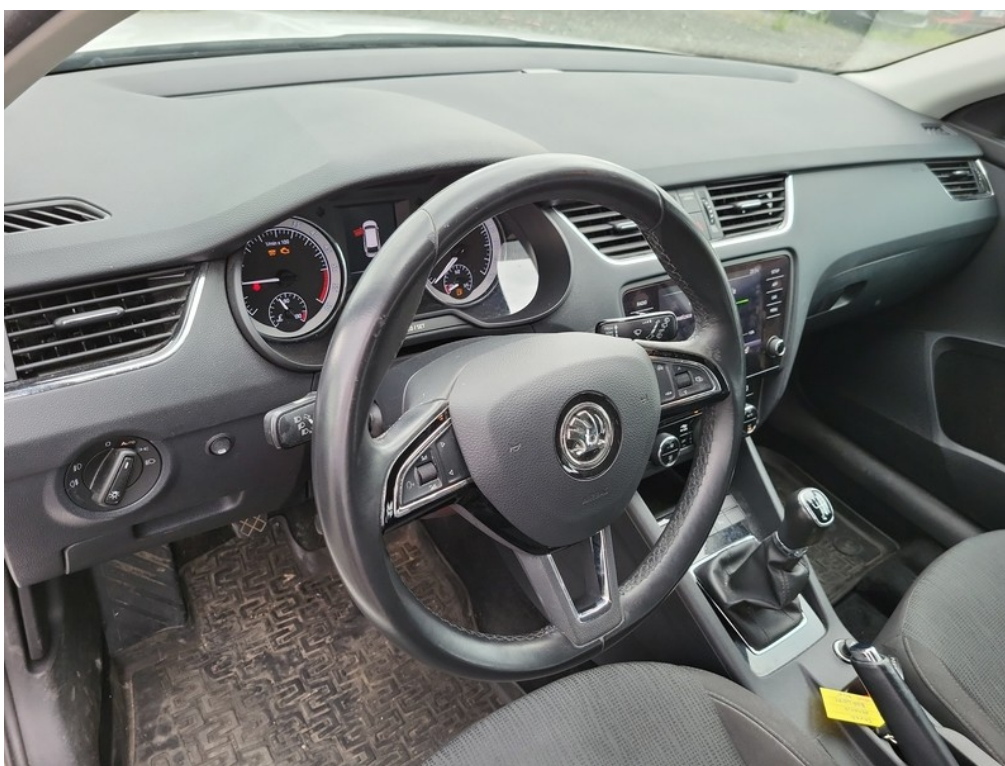
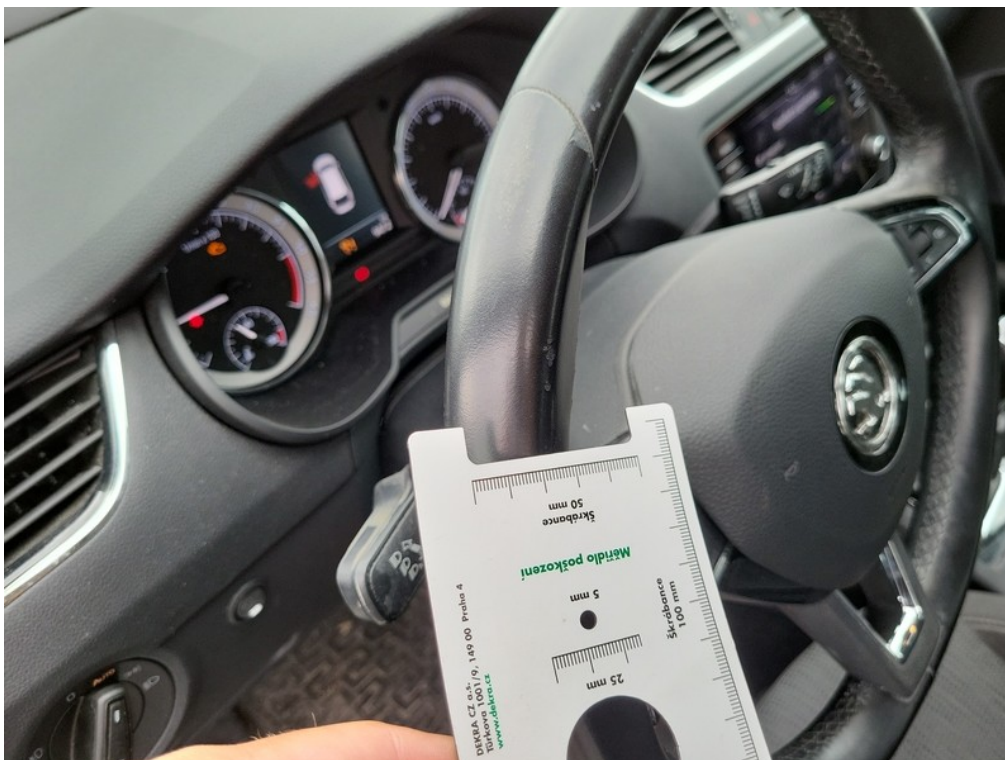
10 Umístění
Poškozený díl
Druh poškození

Interiér (vnitřní
prostor)
Volant
Opotřebení

Způsob opravy (opatření) Vyměnit
Poznámka:

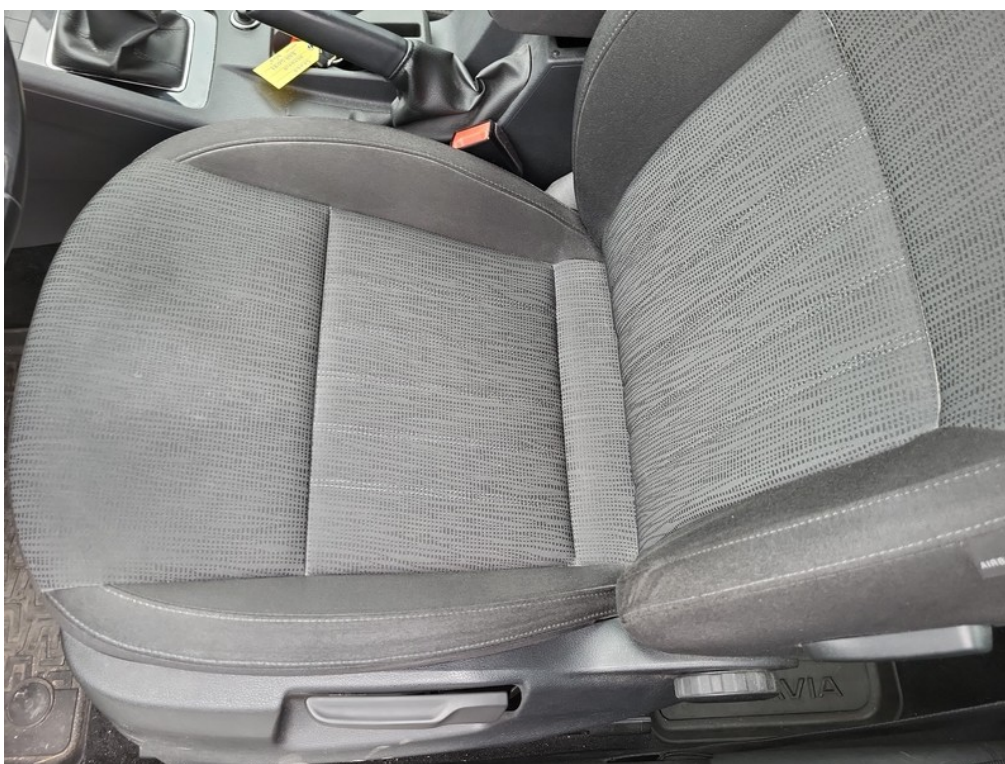
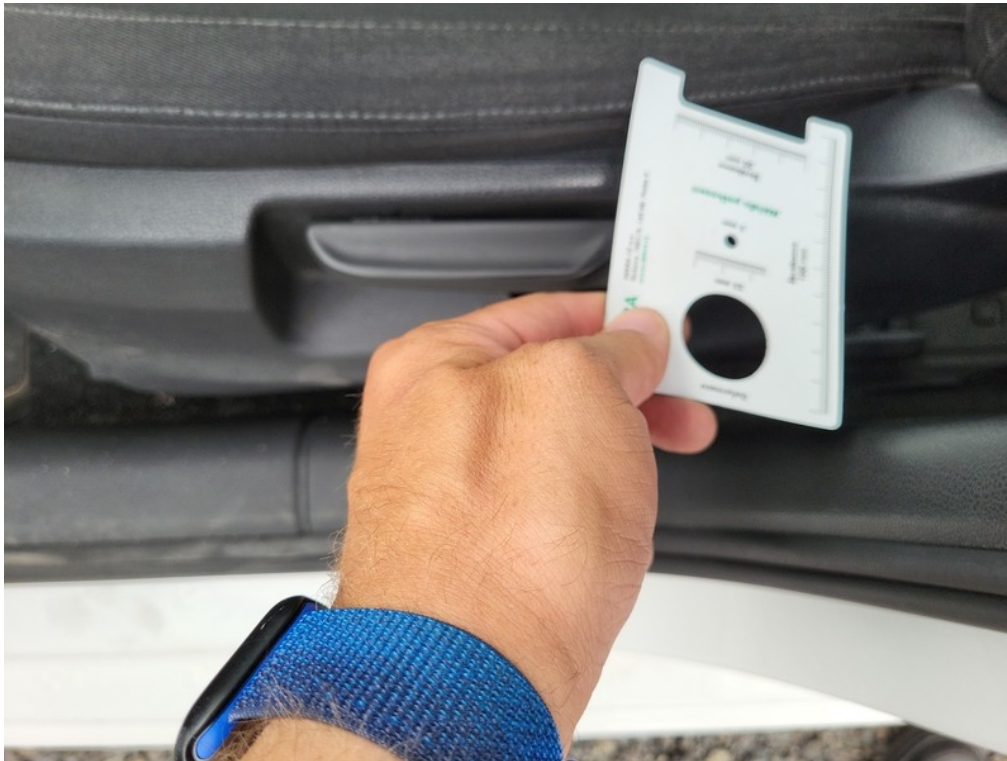
11 Umístění
Poškozený díl
Druh poškození

Interiér (vnitřní prostor)
Potah sedáku sedadla řidiče
Opotřebení

Způsob opravy (opatření) Vyměnit
Poznámka:

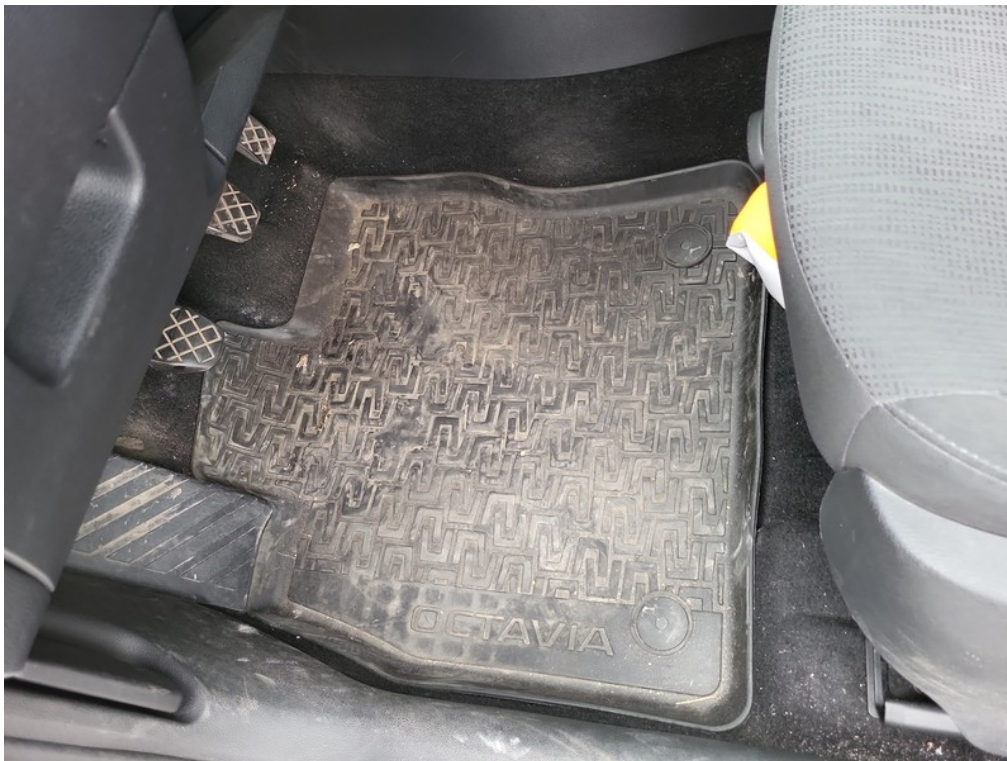
12 Umístění
Poškozený díl
Druh poškození

Interiér (vnitřní prostor)
Přídavný koberec LP
Opotřebení

Způsob opravy (opatření) Vyměnit
Poznámka:

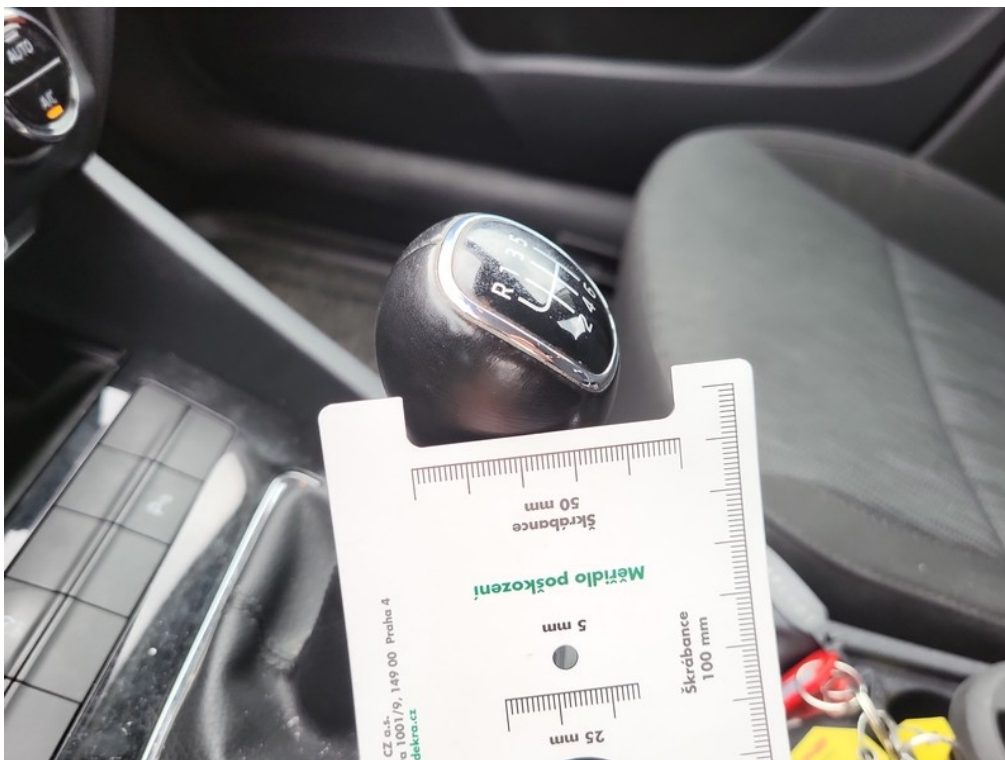
13 Umístění
Poškozený díl
Druh poškození

Interiér (vnitřní
prostor)
Řadicí páka
Opotřebení

Způsob opravy (opatření) Vyměnit
Poznámka:
