DEKRA CZ a.s.

ARVAL CZ s.r.o.

RZ:	8AA6081	VIN:	TMBJJ7NEXL0118804
Model vozidla:	Škoda Octavia Combi (5E5)(03.2017->)	Provedení:	Octavia Com TDI 110 Style
Druh vozidla:	Osobní - Standard	Zdvihový objem (ccm):	1968
Maximální výkon (kW):	110	Druh paliva:	Nafta
Stav paliva v nádrži:	-0-	Barva:	Bílá
Převodovka:	Manuální	Počet dveří:	5
Datum první registrace:	2020-01-23	Platnost tech. kont. do:	2026-01-00
Stav tachometru:	142462 Km Odečteno	Servisní knížka k dispozici:	Elektronická
Stav oleje:	V intervalu	Chladicí kapalina:	V intervalu
Vozidlo s odpočtem DPH:	Ano

SEZNAM POŠKOZENÍ

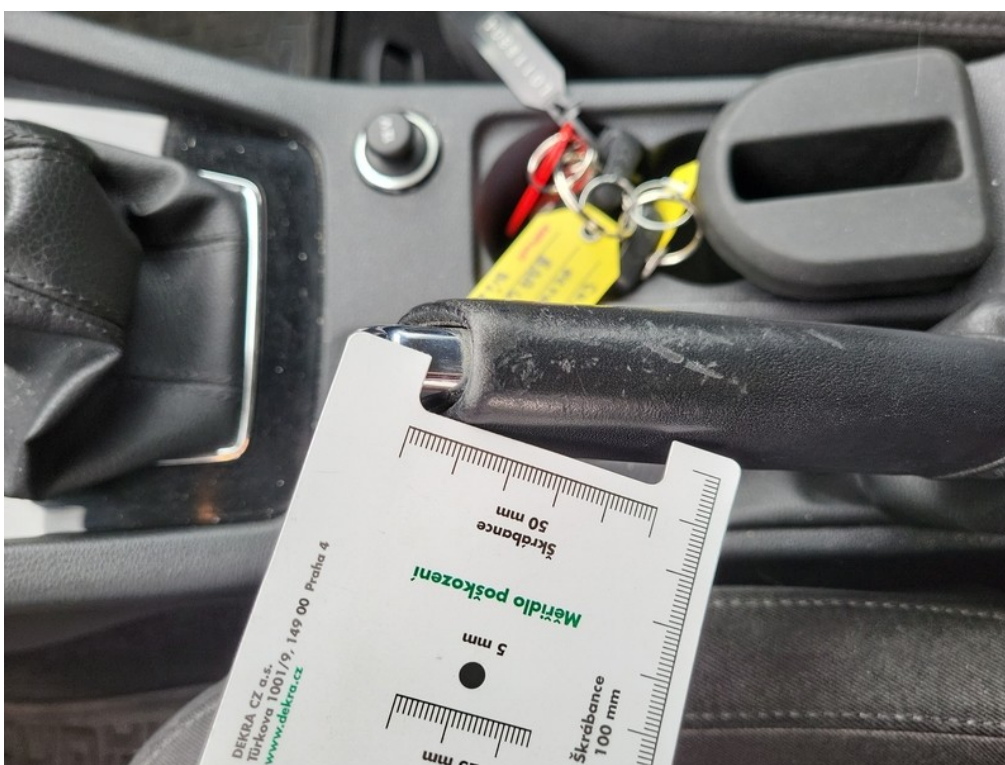
14 Umístění
Poškozený díl
Druh poškození

Interiér (vnitřní
prostor)
Ruční brzda
Opotřebení

Způsob opravy (opatření) Vyměnit
Poznámka:

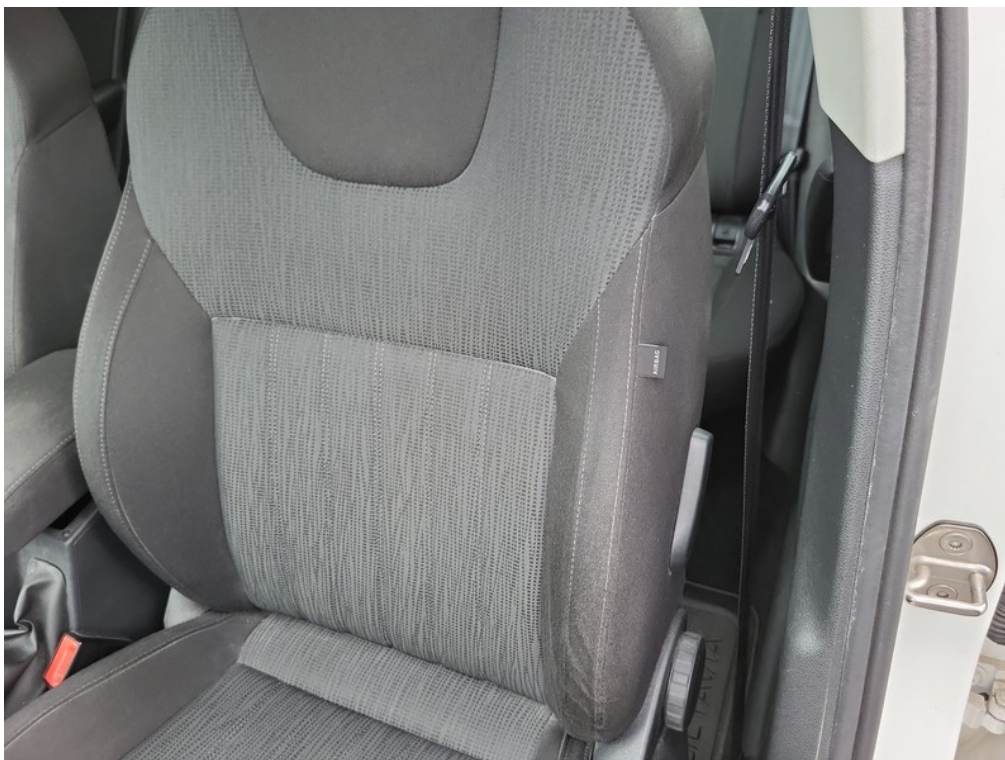
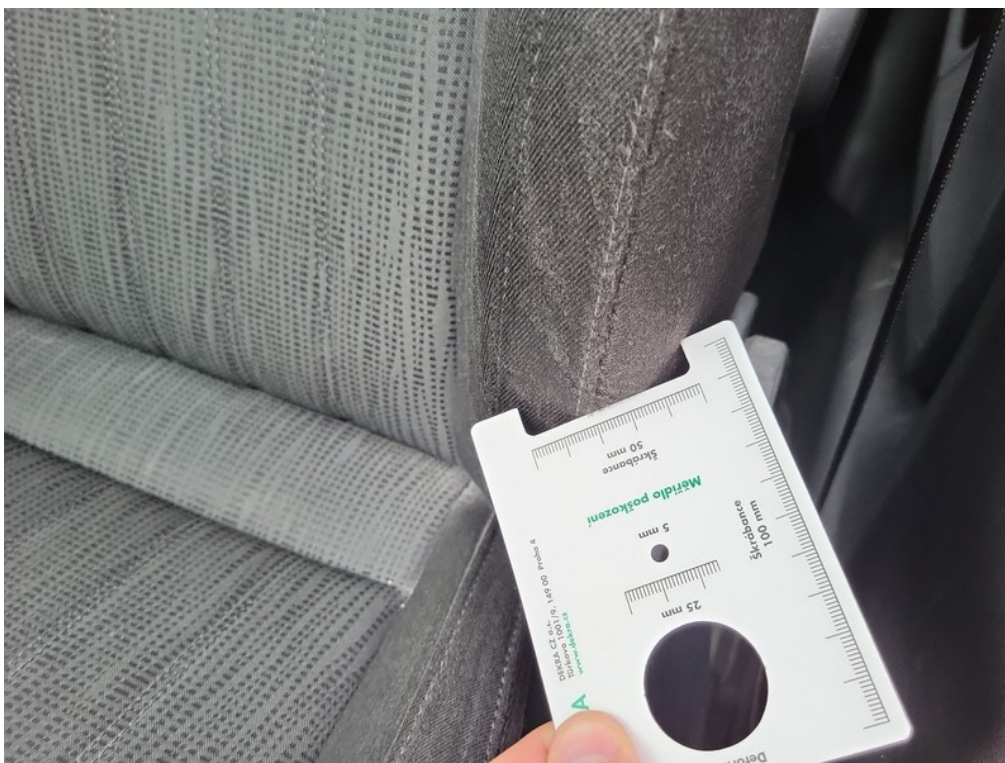
Umístění
15 Poškozený díl
Druh poškození

Interiér (vnitřní prostor)
Potah opěradla sedadla řidiče
Opotřebení

Způsob opravy (opatření) Vyměnit
Poznámka:

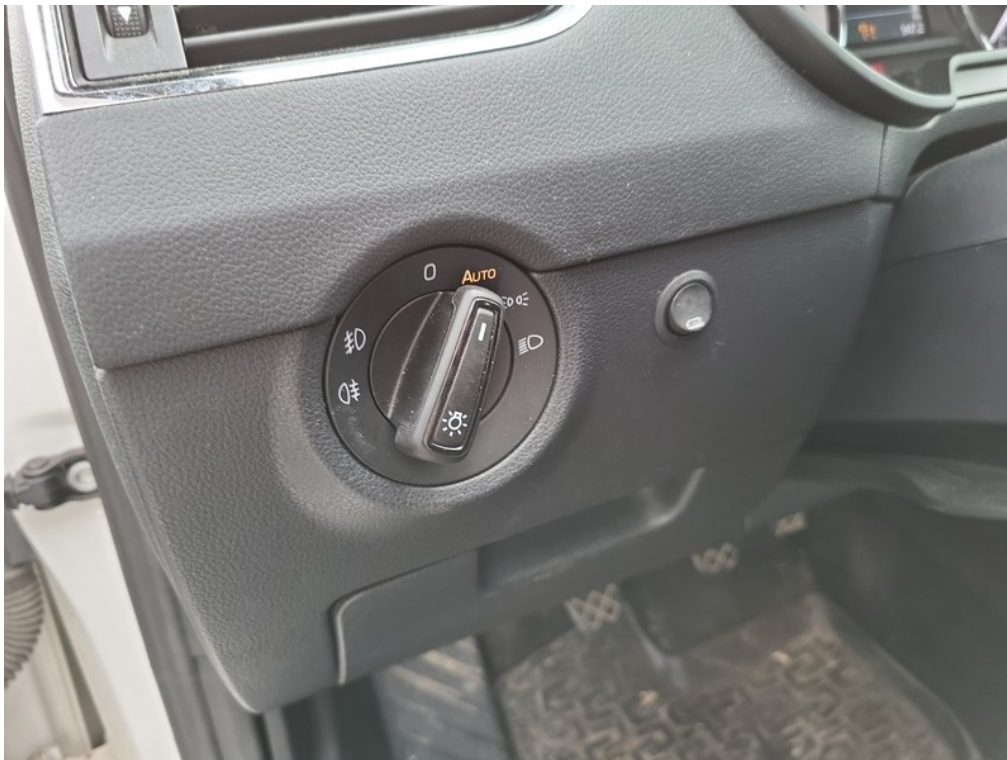
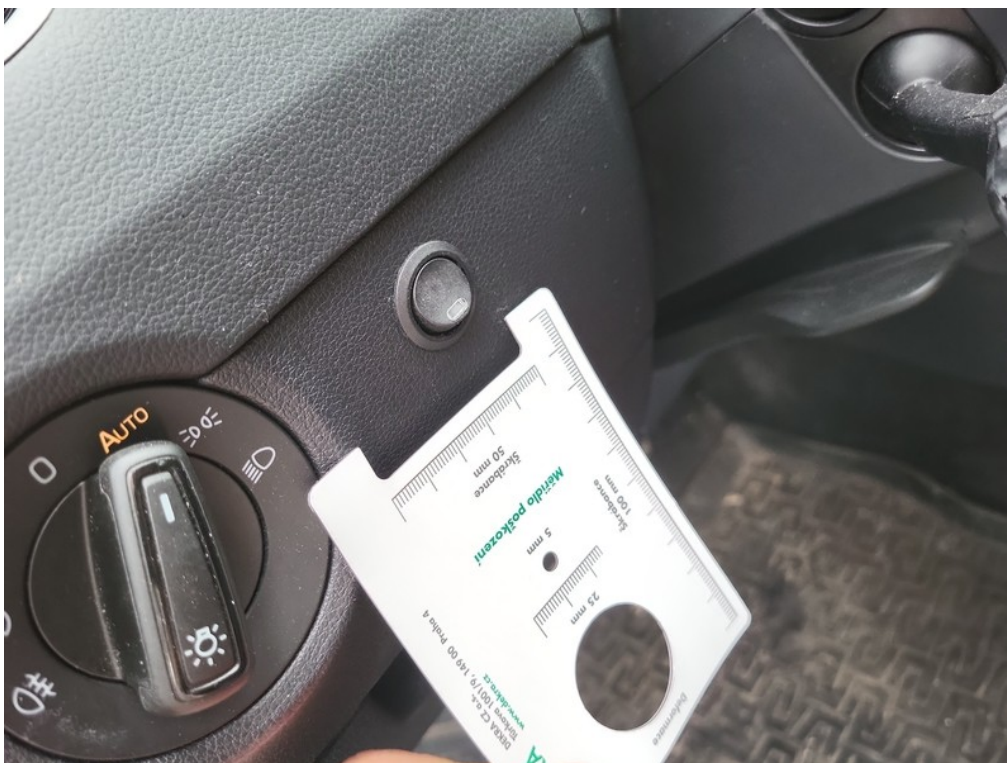
Umístění
16 Poškozený díl
Druh poškození

Interiér (vnitřní prostor)
Spodní kryt přístrojové desky
Nadstandardní prvek

Způsob opravy (opatření) Odstranit
Poznámka:

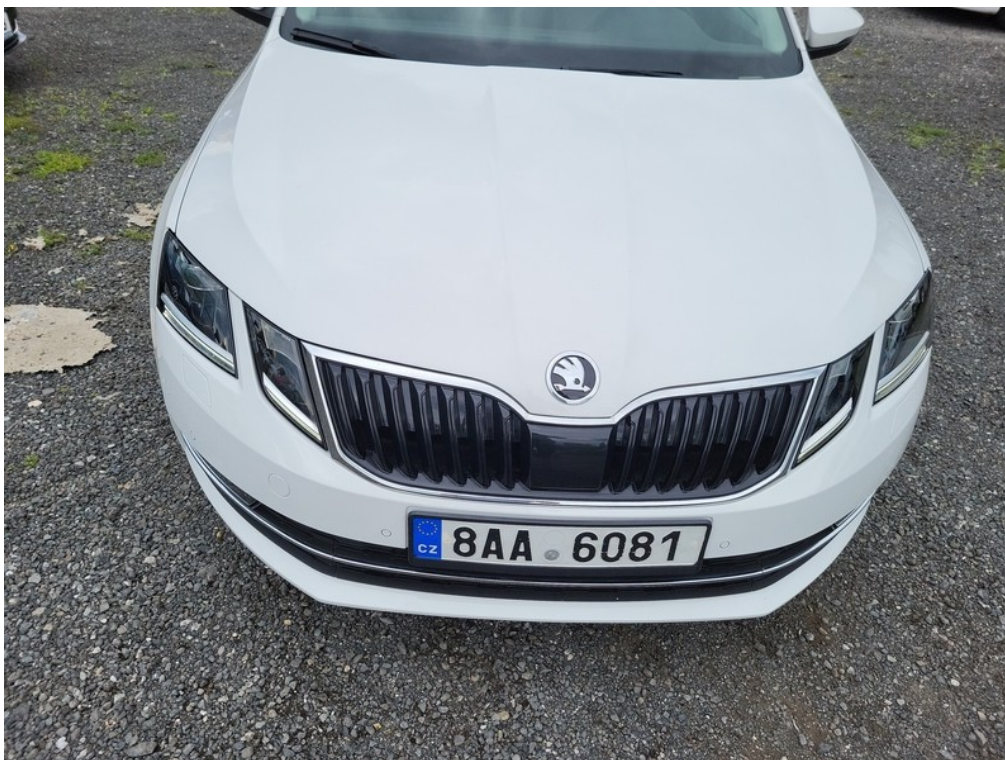
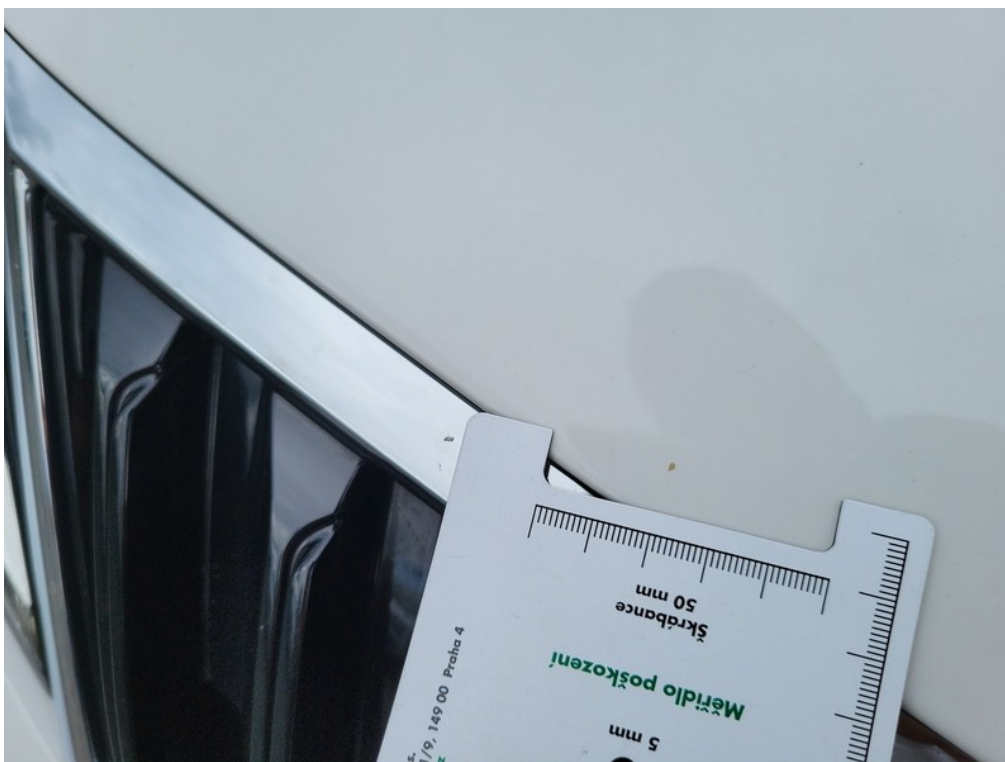
Umístění
17 Poškozený díl
Druh poškození

Ostatní
Přední část vozidla
Poškození od
odletujícího kamení

Způsob opravy (opatření) Opravit
Poznámka:

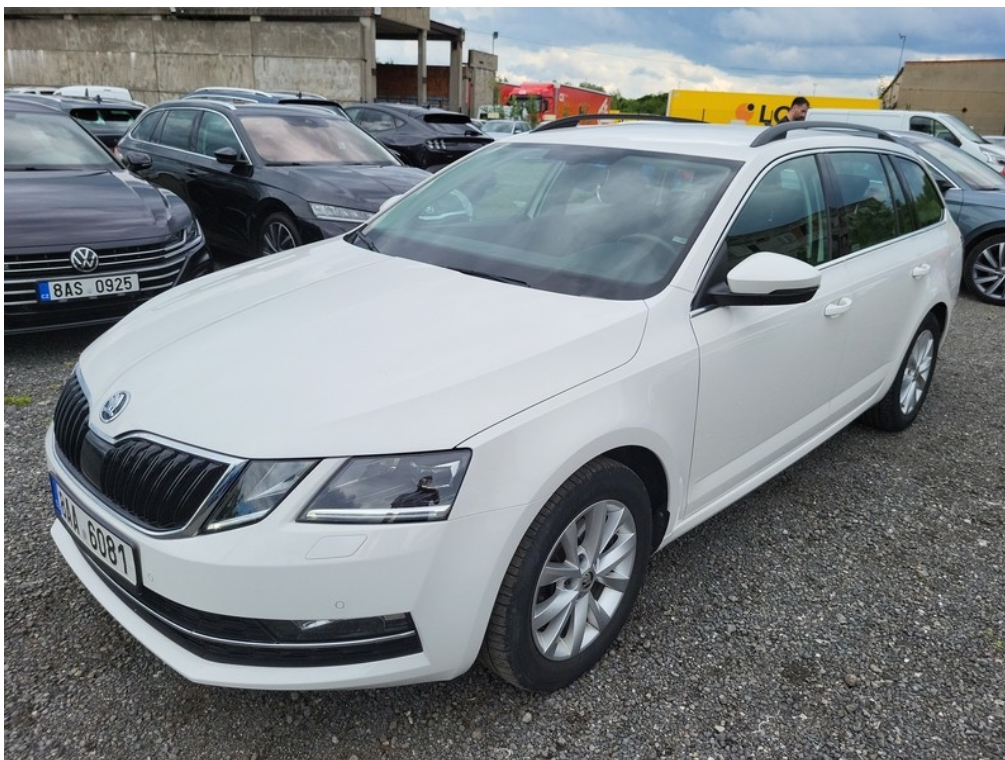
Umístění
18 Poškozený díl
Druh poškození

Ostatní
Celková plocha
karoserie
Škrábance

Způsob opravy (opatření) Vyleštit
Poznámka:

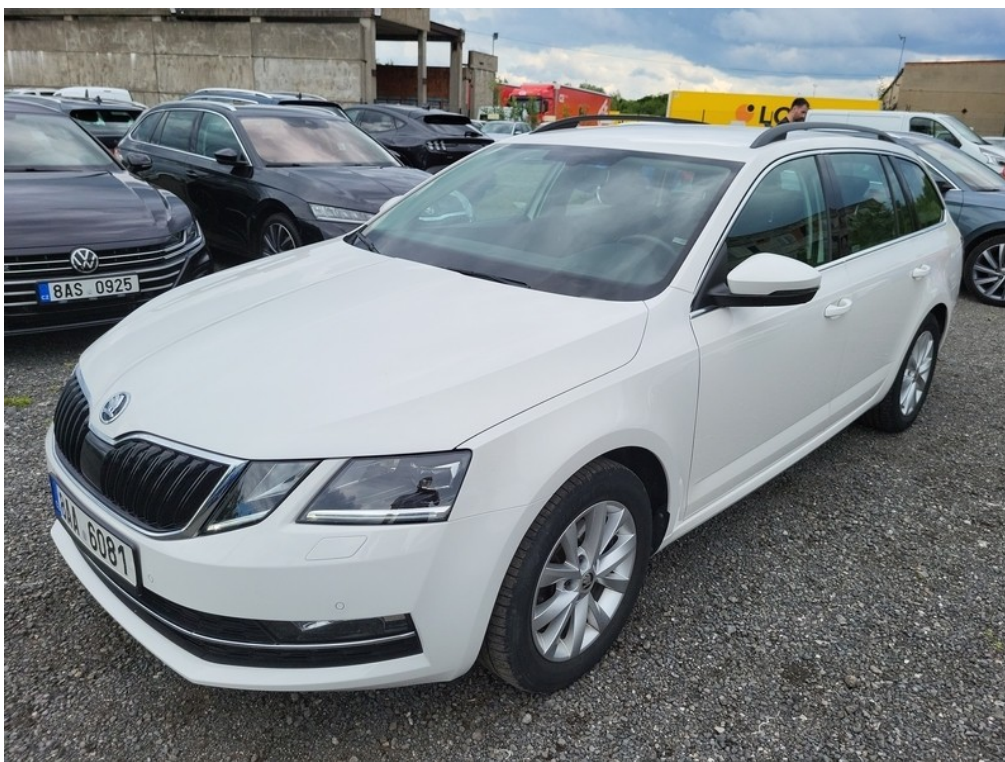
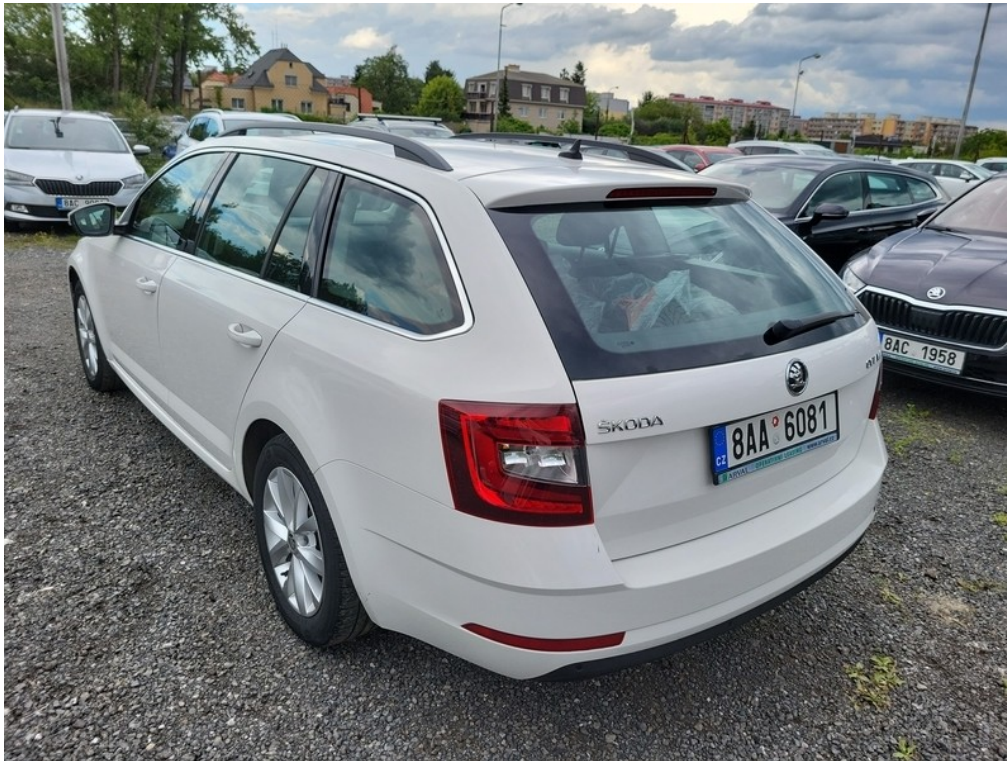
Umístění
19 Poškozený díl
Druh poškození

Ostatní
Střední plocha
karoserie
Polepy

Způsob opravy (opatření) Odstranit
Poznámka:
