DEKRA CZ a.s.

ÚDAJE O VOZIDLE:

RZ:	8AM9118	VIN:	TMBAJ7NX2MY082594
Model vozidla:	Škoda Octavia Lim. (NX3)(2020)	Provedení:	Oct. 2.0TDI 110 Style AT 5d
Druh vozidla:	Osobní - Standard	Zdvihový objem (ccm):	1968
Maximální výkon (kW):	110	Druh paliva:	Nafta
Stav paliva v nádrži:	1/4	Barva:	Šedá - metaliza
Převodovka:	Automatická	Počet dveří:	5
Datum první registrace:	2021-01-25	Platnost tech. kont. do:	2025-01-00
Stav tachometru:	62094 Km Odečteno	Servisní knížka k dispozici:	Elektronická
Stav oleje:	V intervalu	Chladicí kapalina:	V intervalu
Vozidlo s odpočtem DPH:	Ano

SEZNAM POŠKOZENÍ

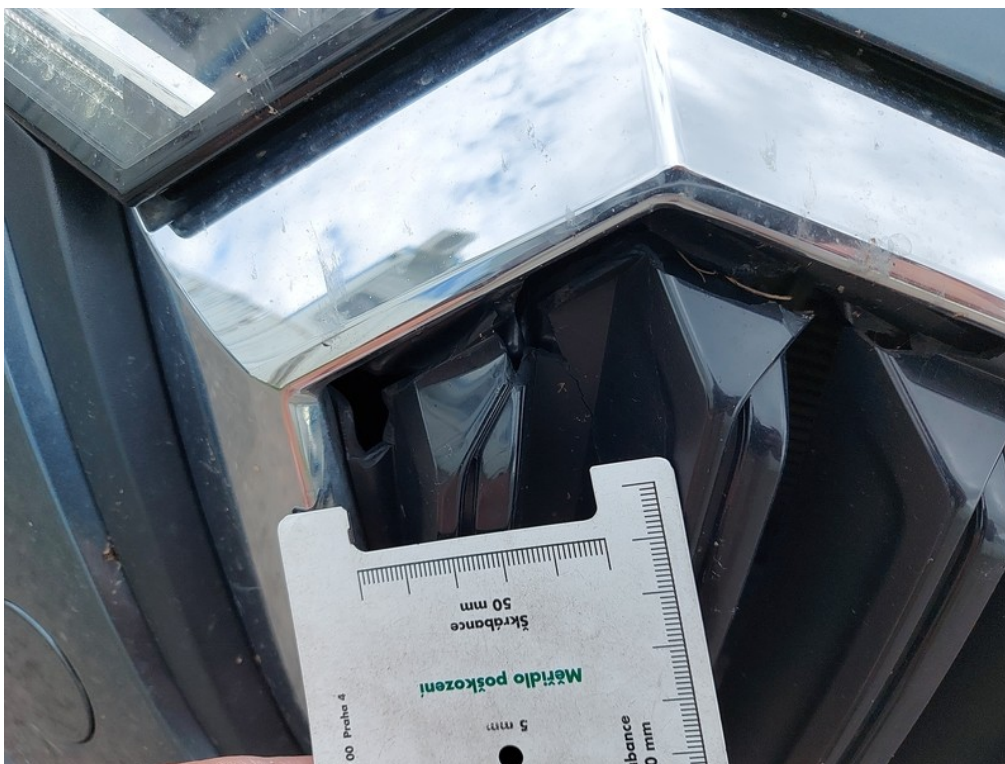
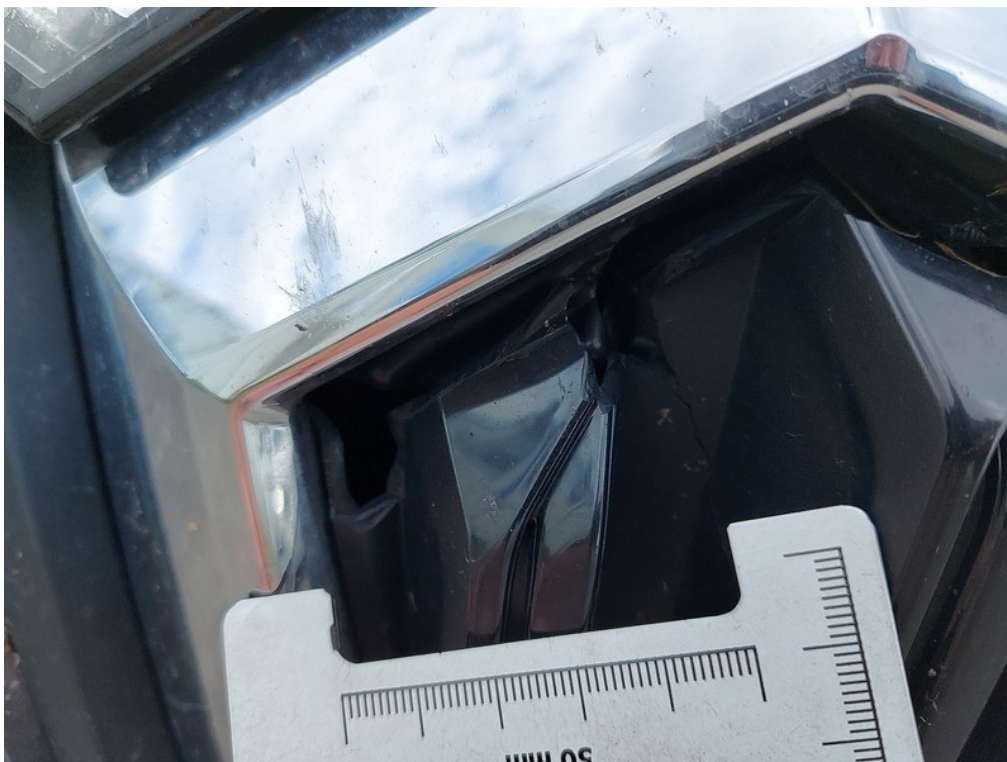
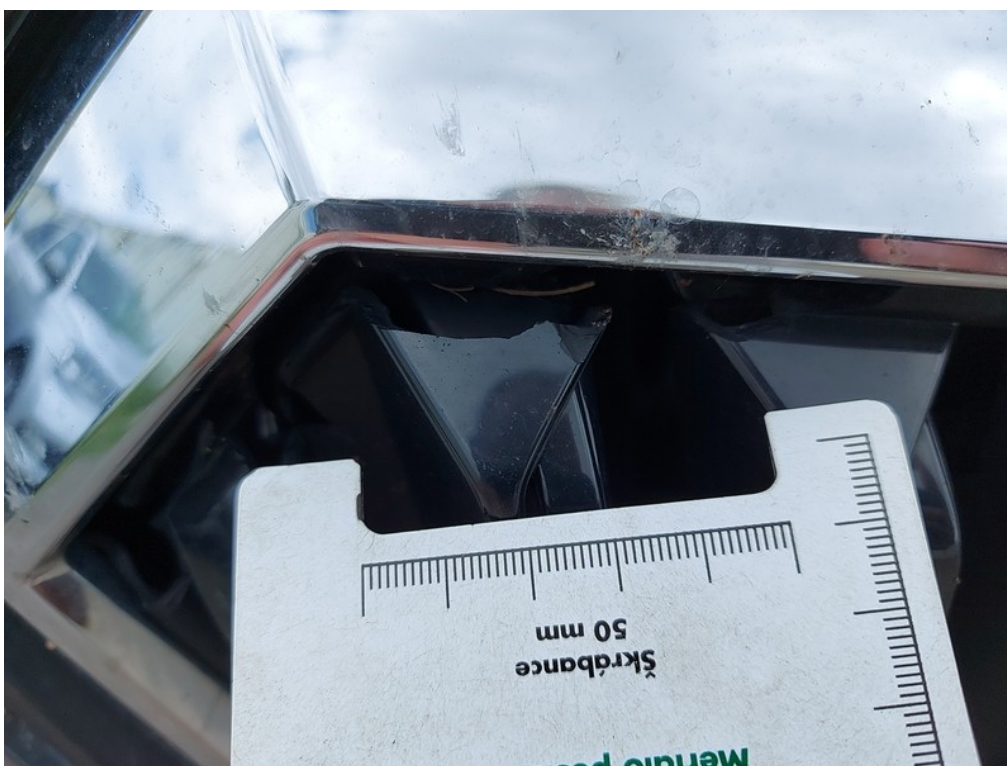
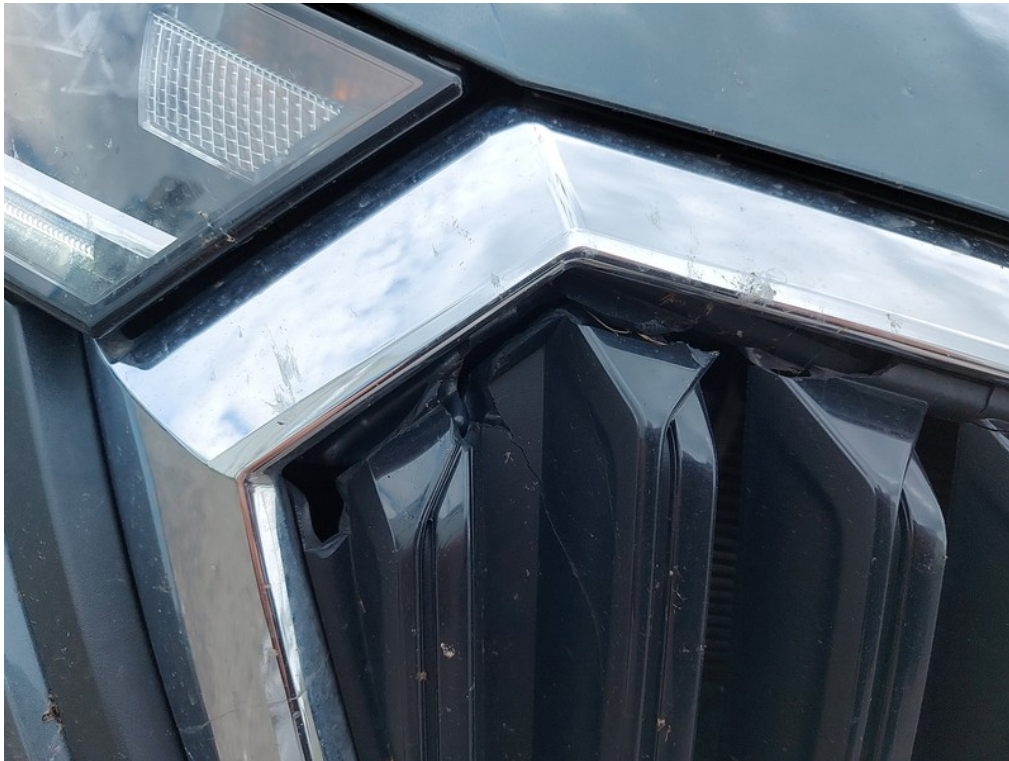
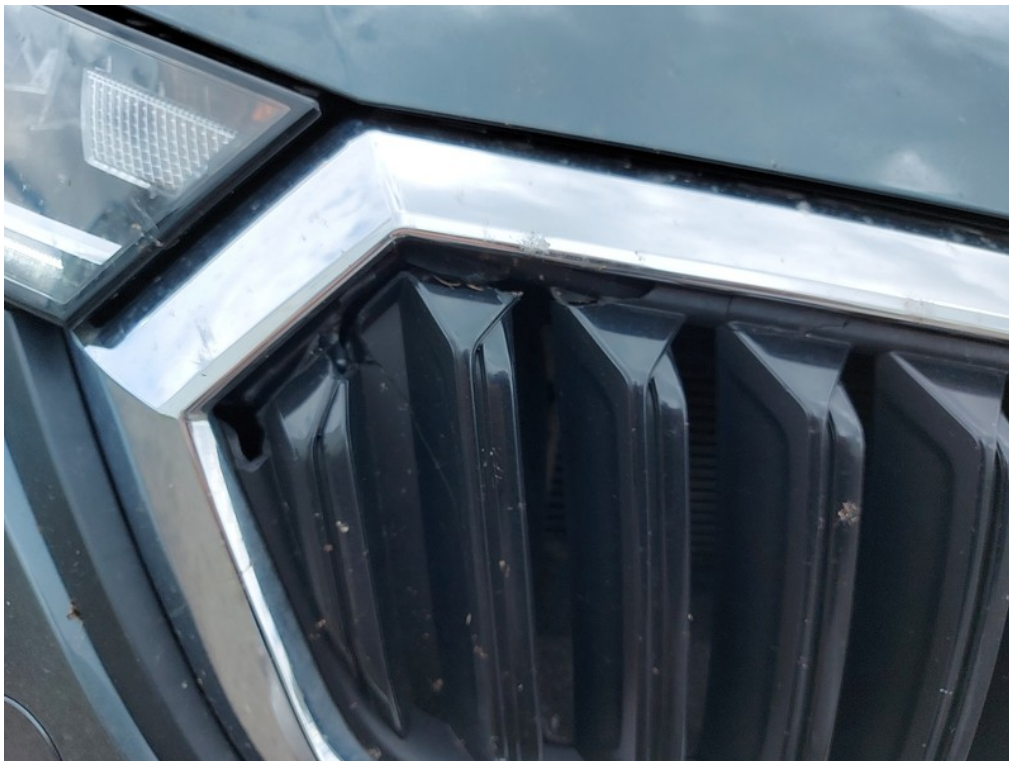
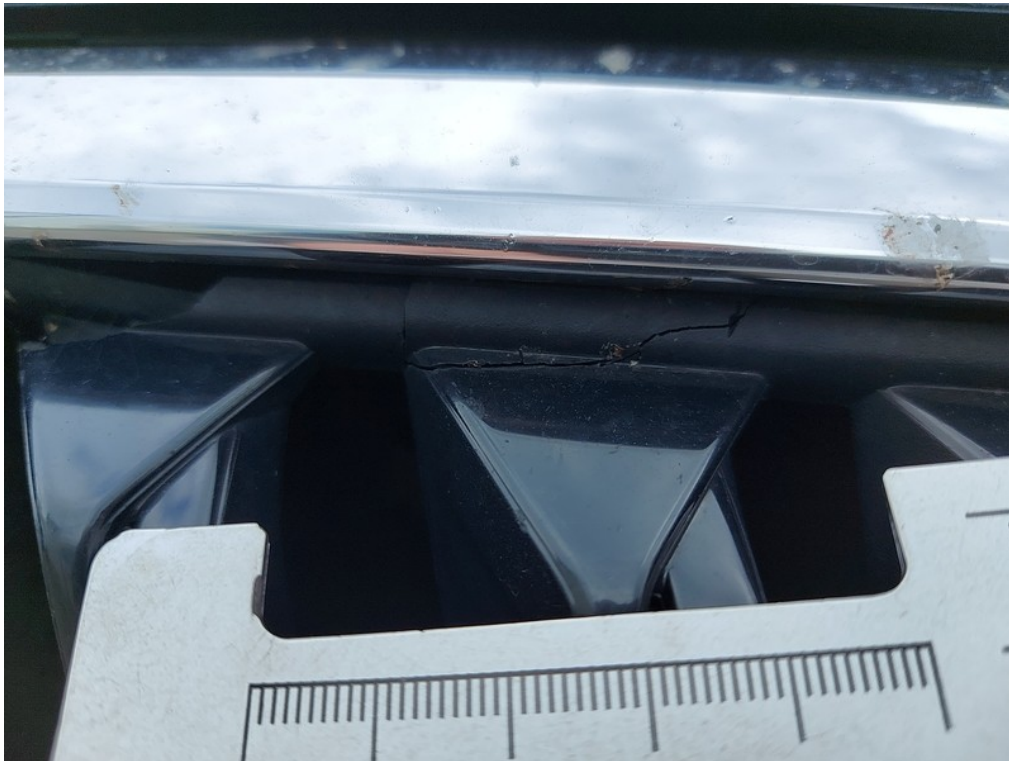
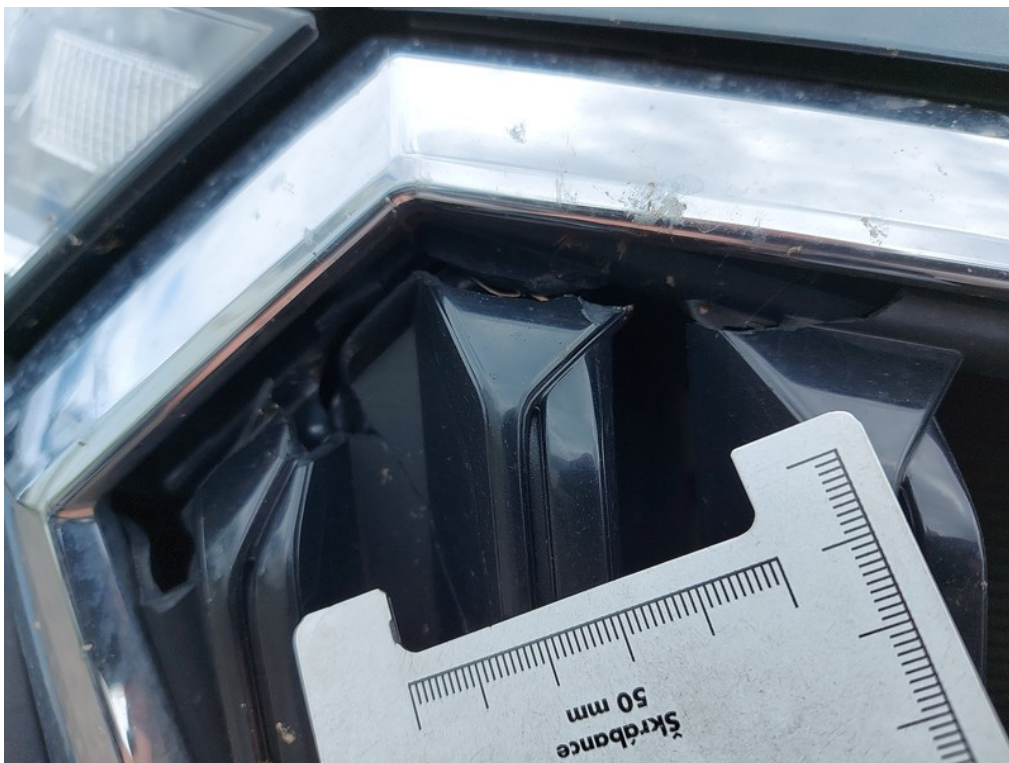
1 Umístění
Poškozený díl
Druh poškození

Exteriér (vnější
prostor)
Mřížka čelní masky
Prasklina

Způsob opravy (opatření) Vyměnit
Poznámka:

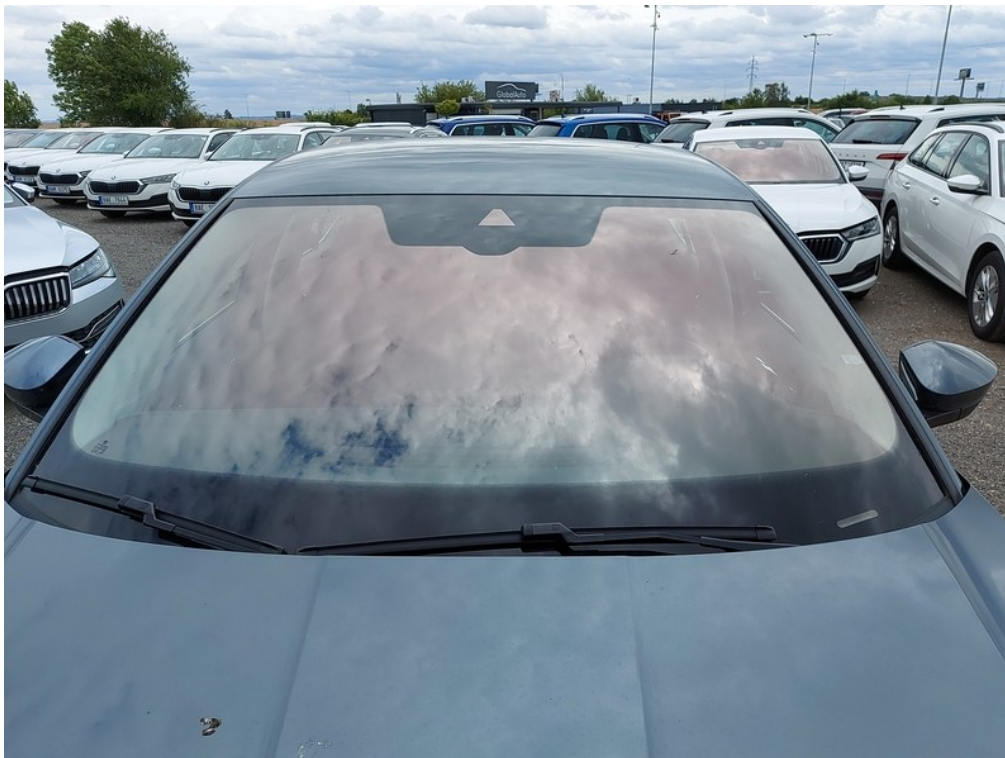
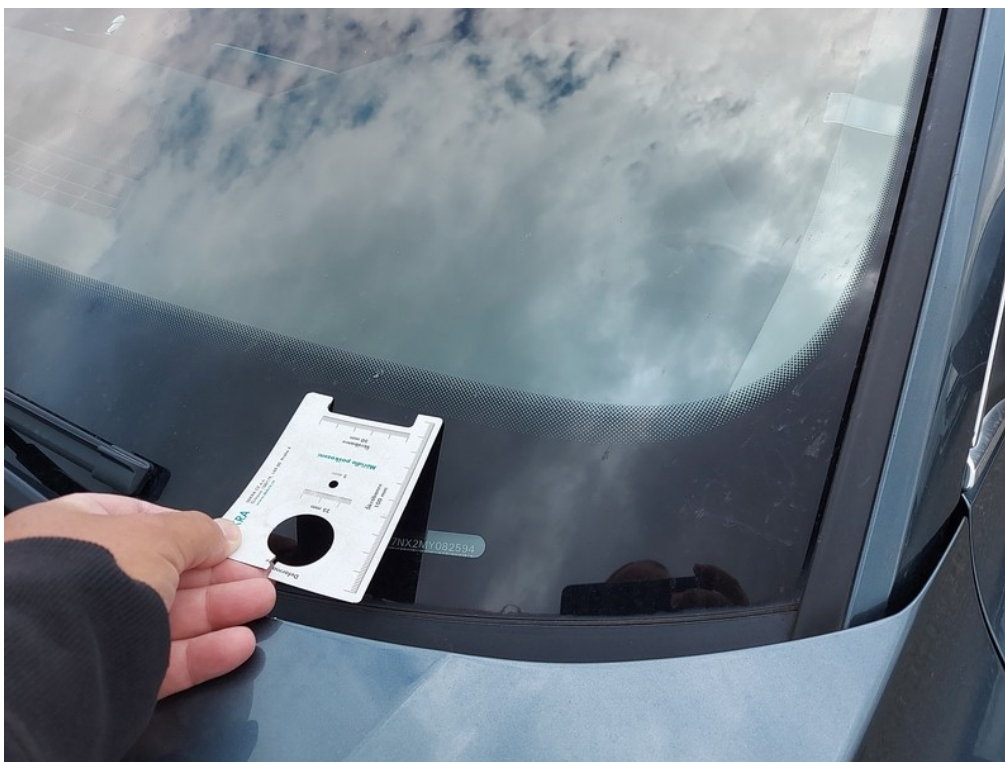
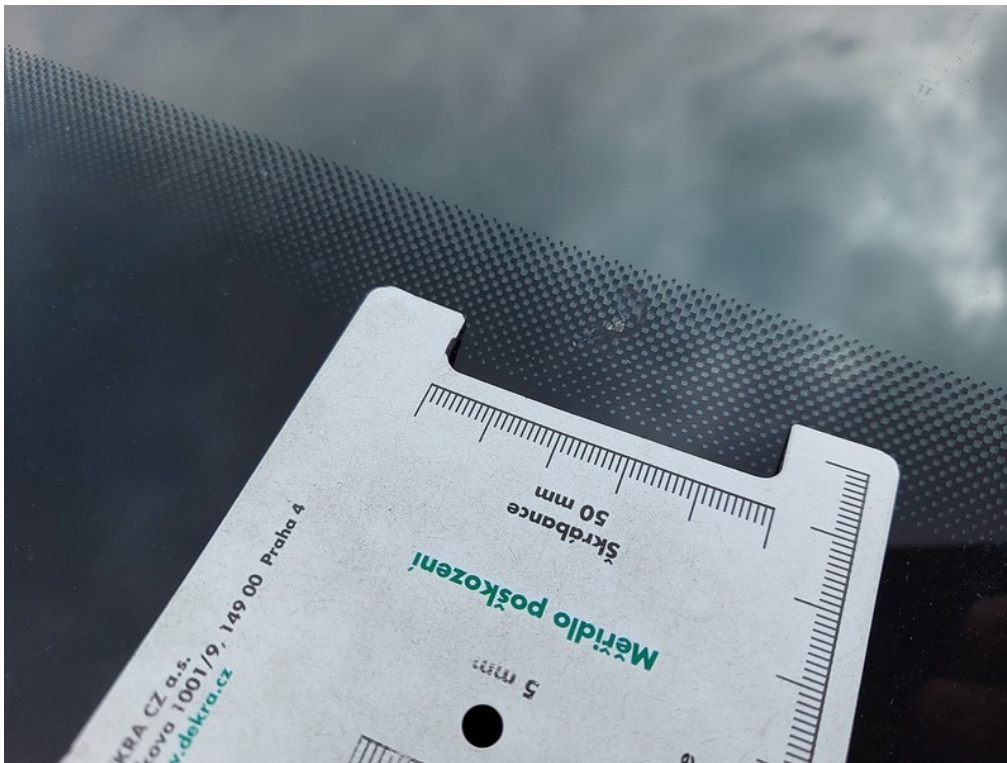
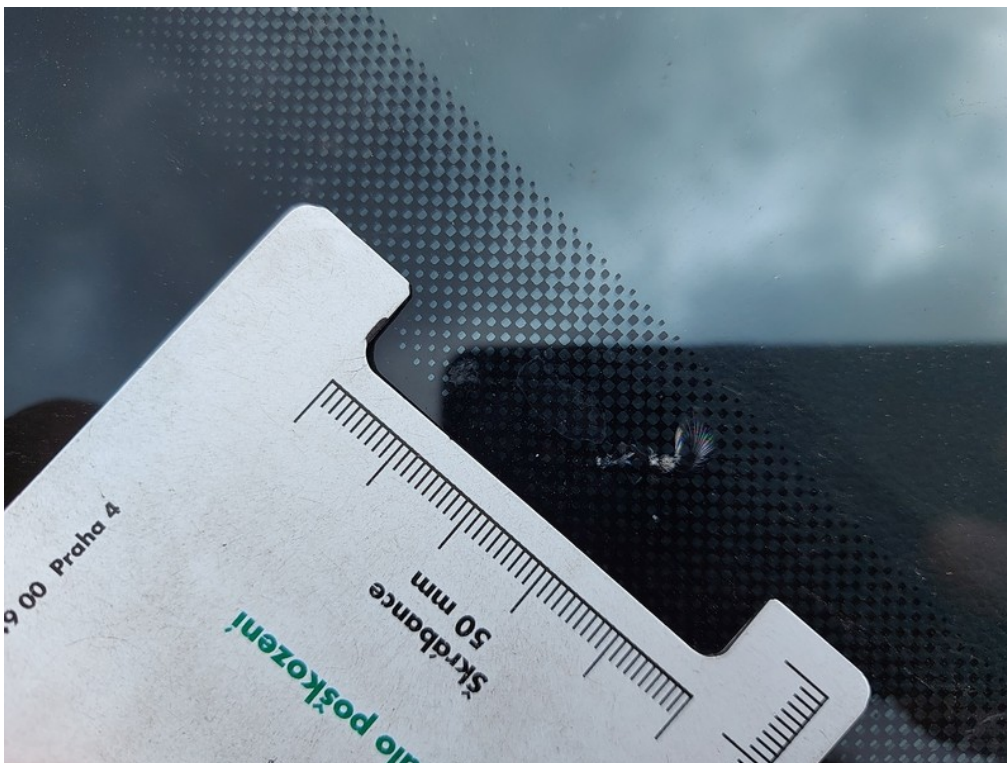
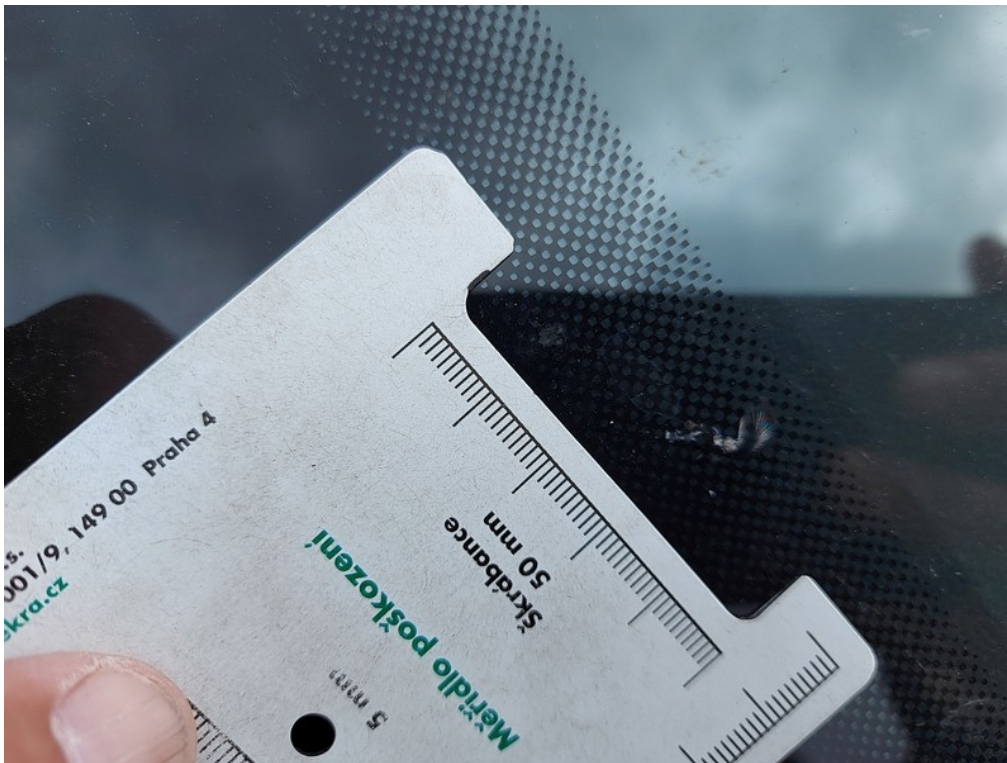
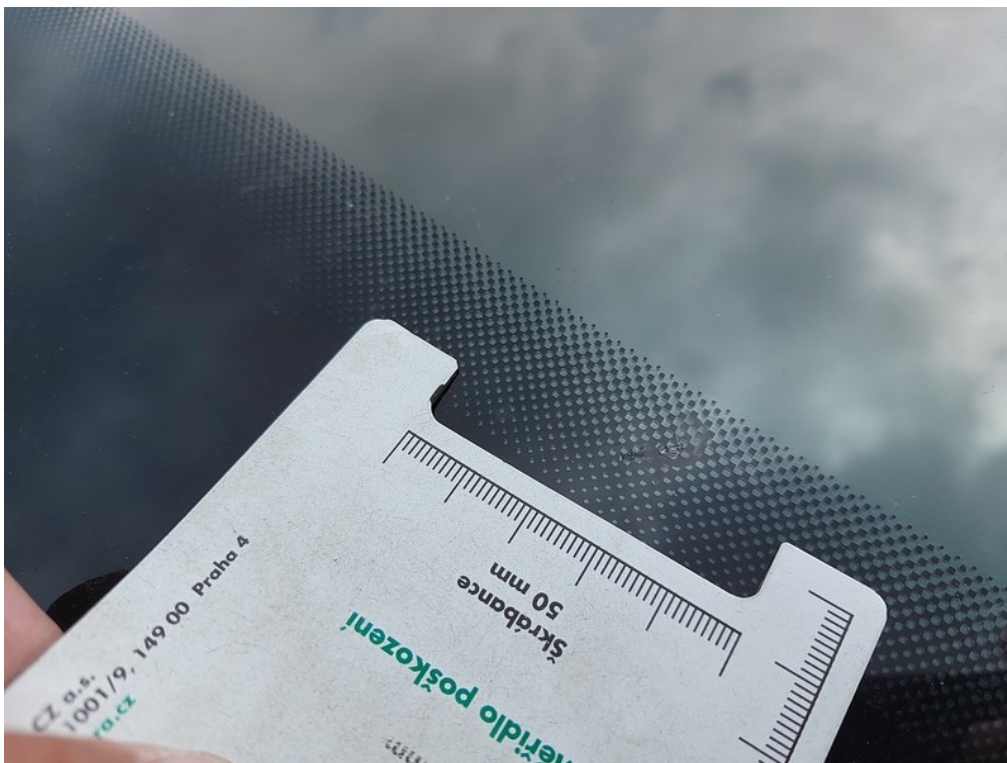
2 Umístění
Poškozený díl
Druh poškození

Exteriér (vnější
prostor)
Čelní sklo
Štěp

Způsob opravy (opatření) Vyměnit

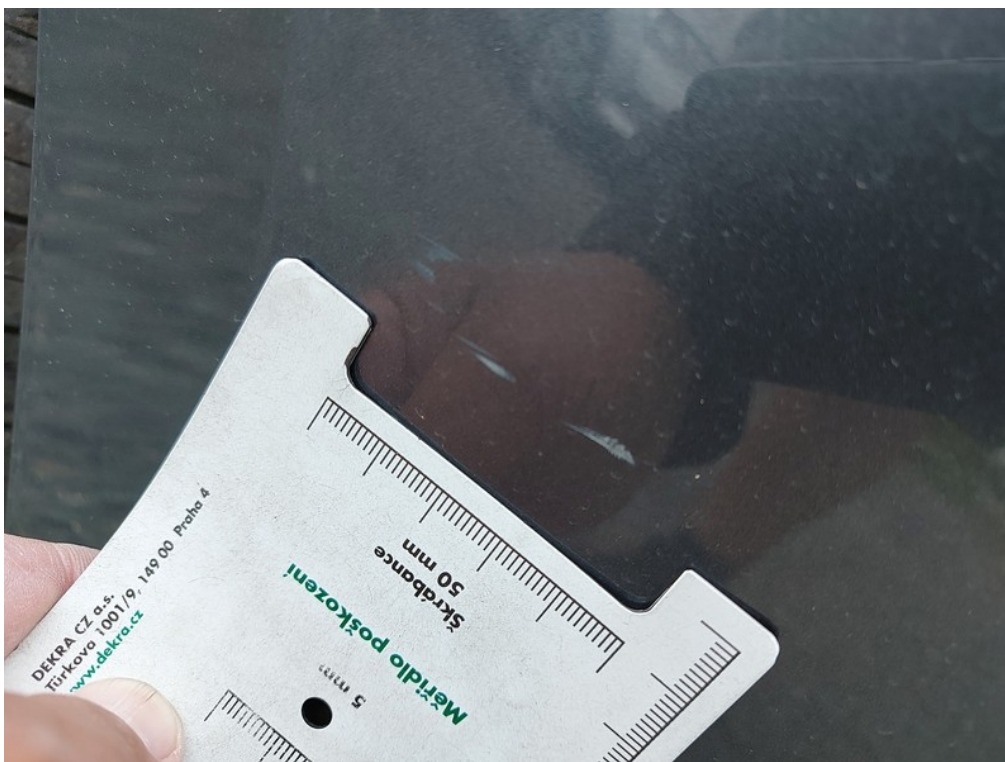
3 Umístění
Poškozený díl
Druh poškození

Exteriér (vnější
prostor)
Přední nárazník
Škrábance

Způsob opravy (opatření) Lakovat
Poznámka:

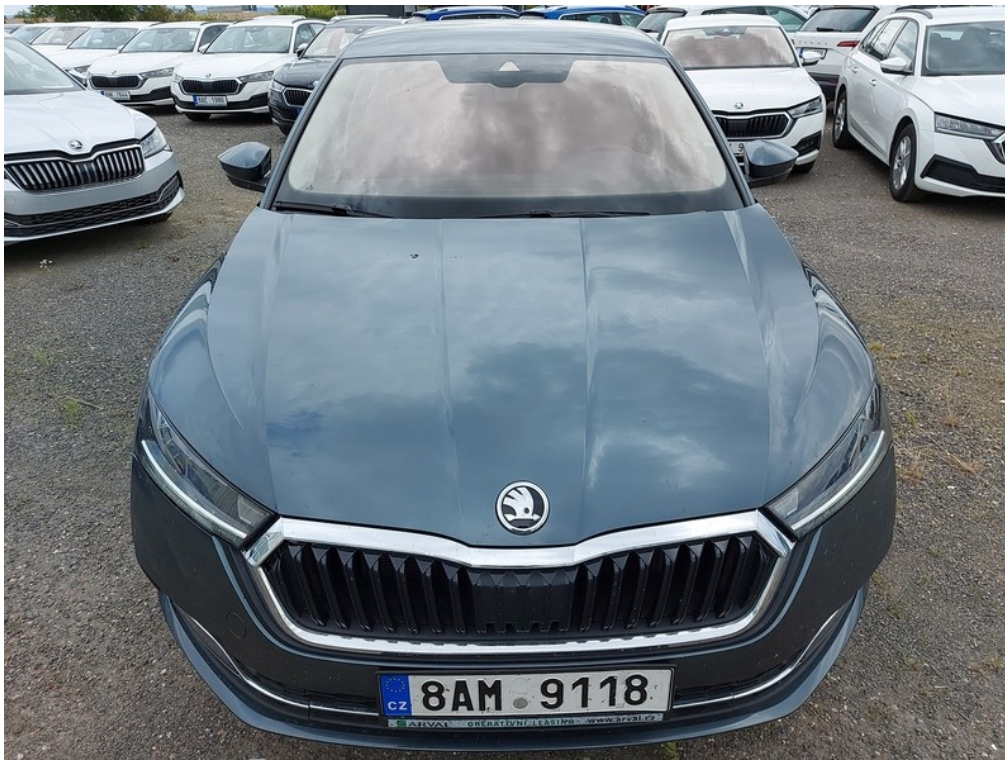
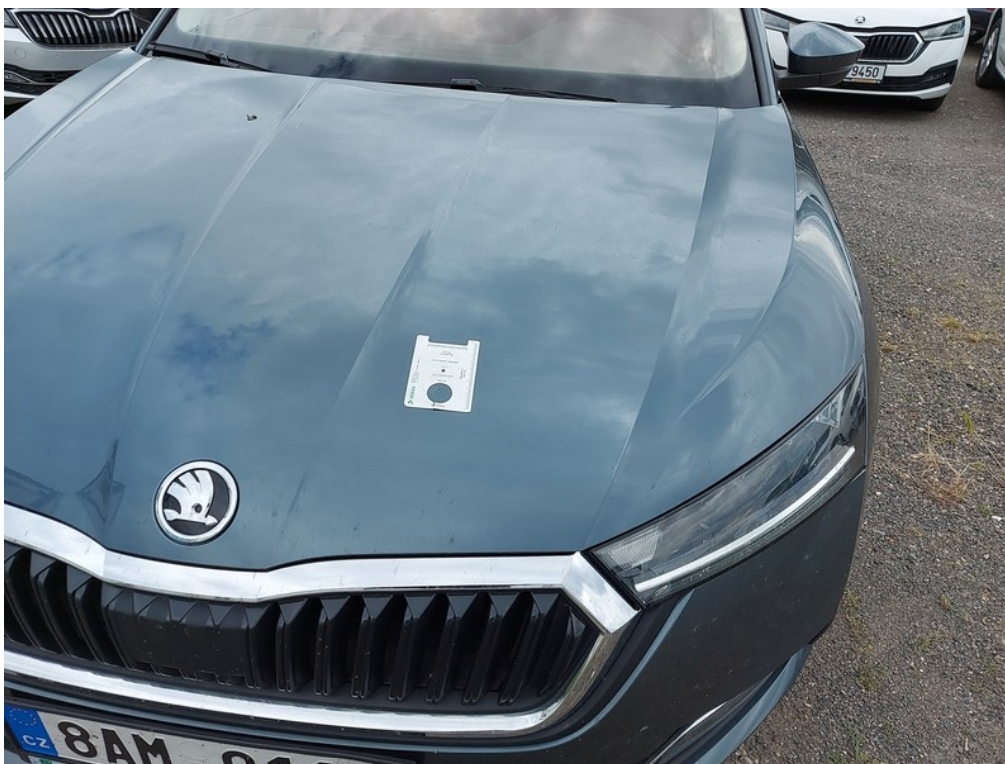
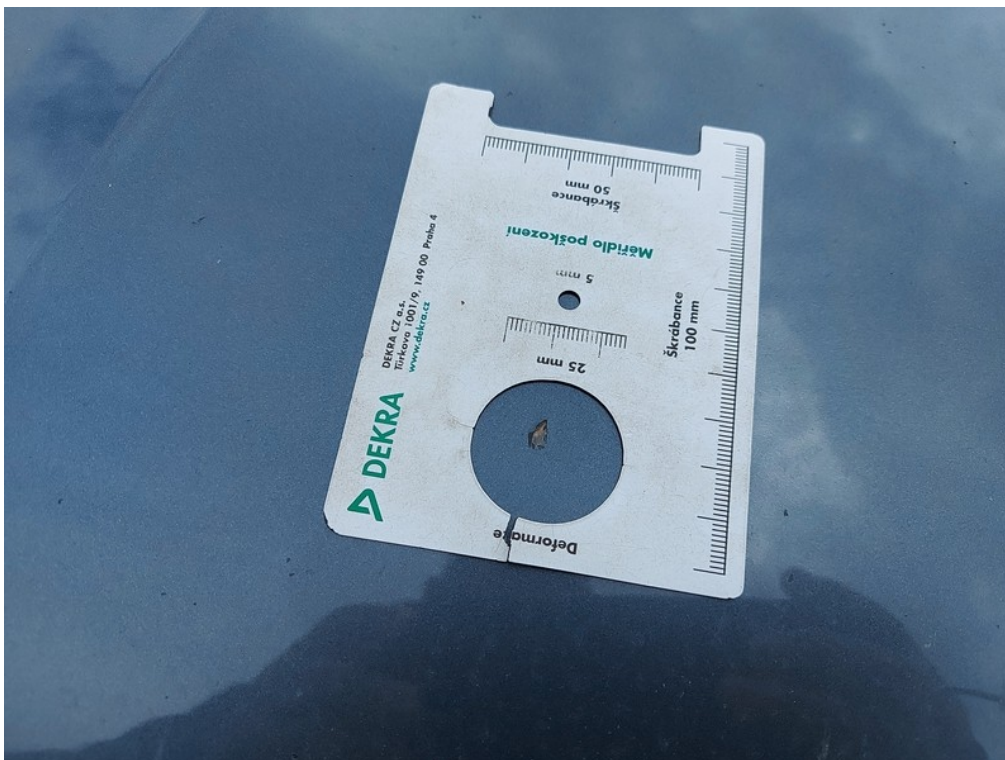
4 Umístění
Poškozený díl
Druh poškození

Exteriér (vnější
prostor)
Víko motoru
Jamka

Způsob opravy (opatření) Opravit
Poznámka: Škrábance

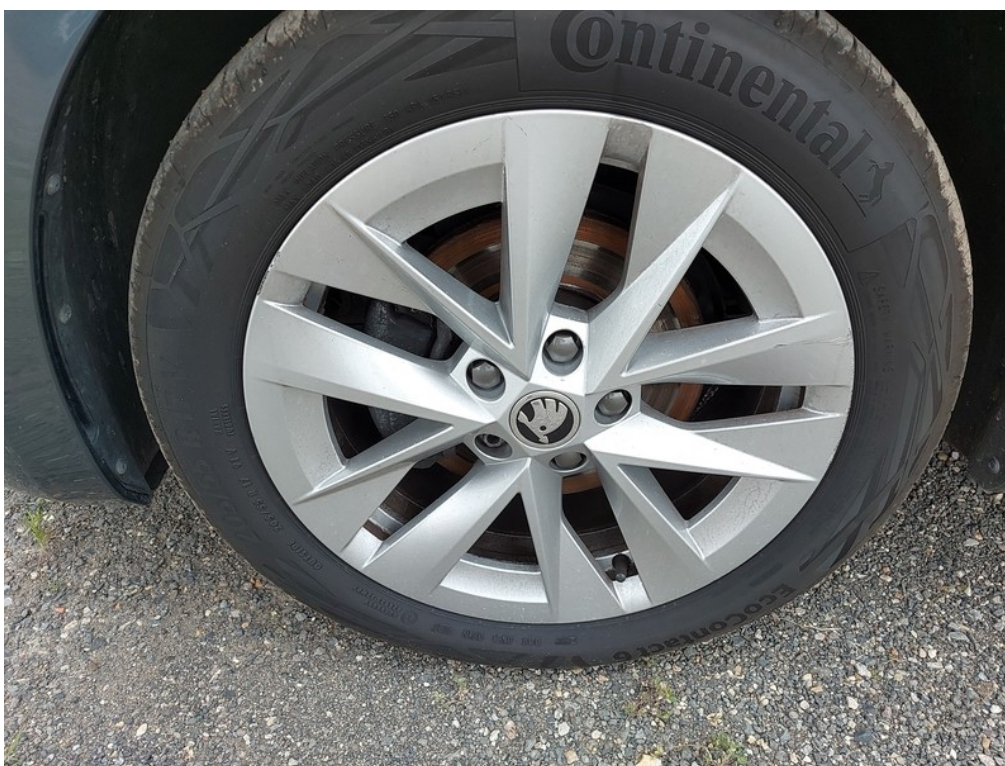
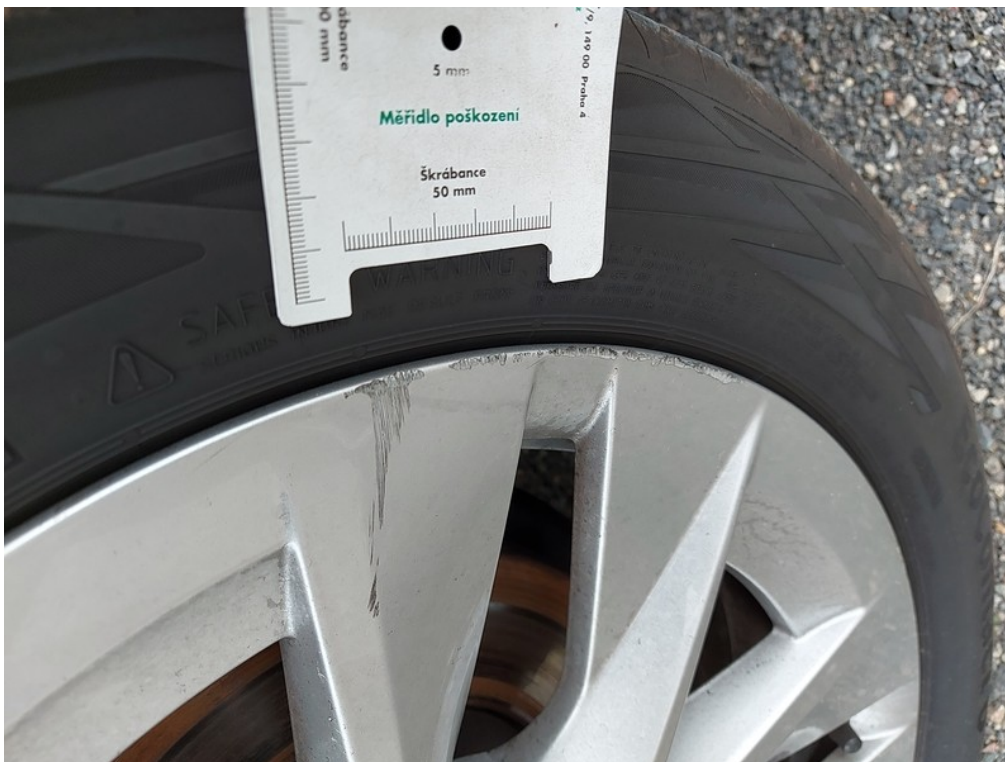
5 Umístění
Poškozený díl
Druh poškození

Exteriér (vnější prostor)
Disk LP kola
Škrábance

Způsob opravy (opatření) Opravit
Poznámka:

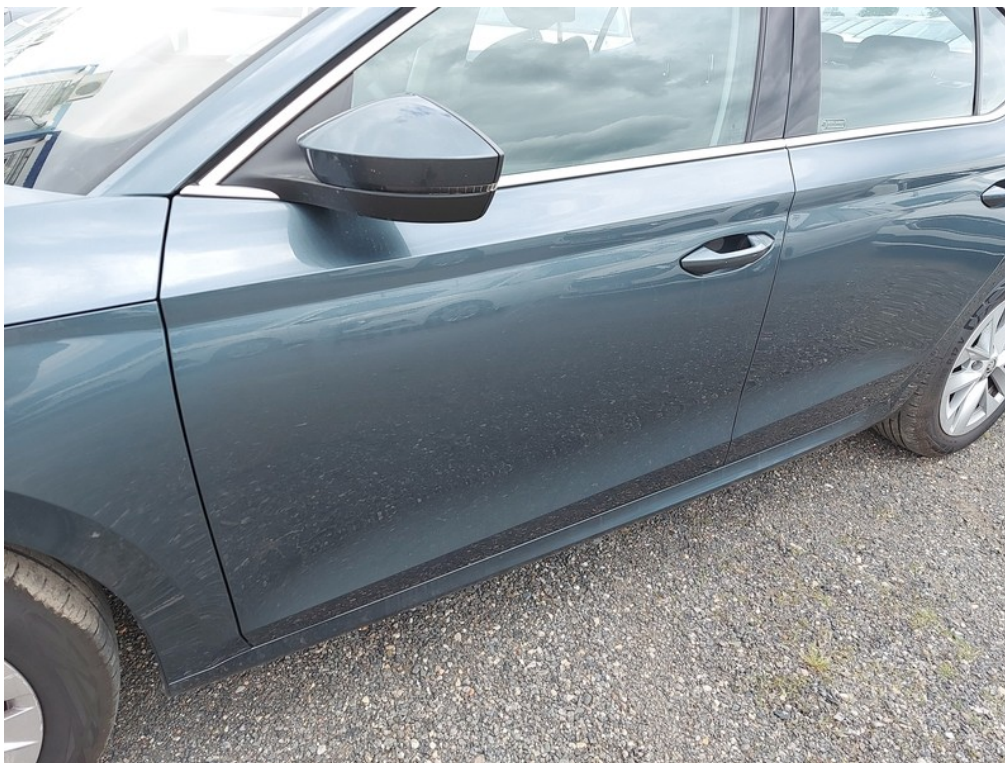
6 Umístění
Poškozený díl
Druh poškození

Exteriér (vnější prostor)
Dveře přední levé
Škrábance

Způsob opravy (opatření) Lakovat
Poznámka:

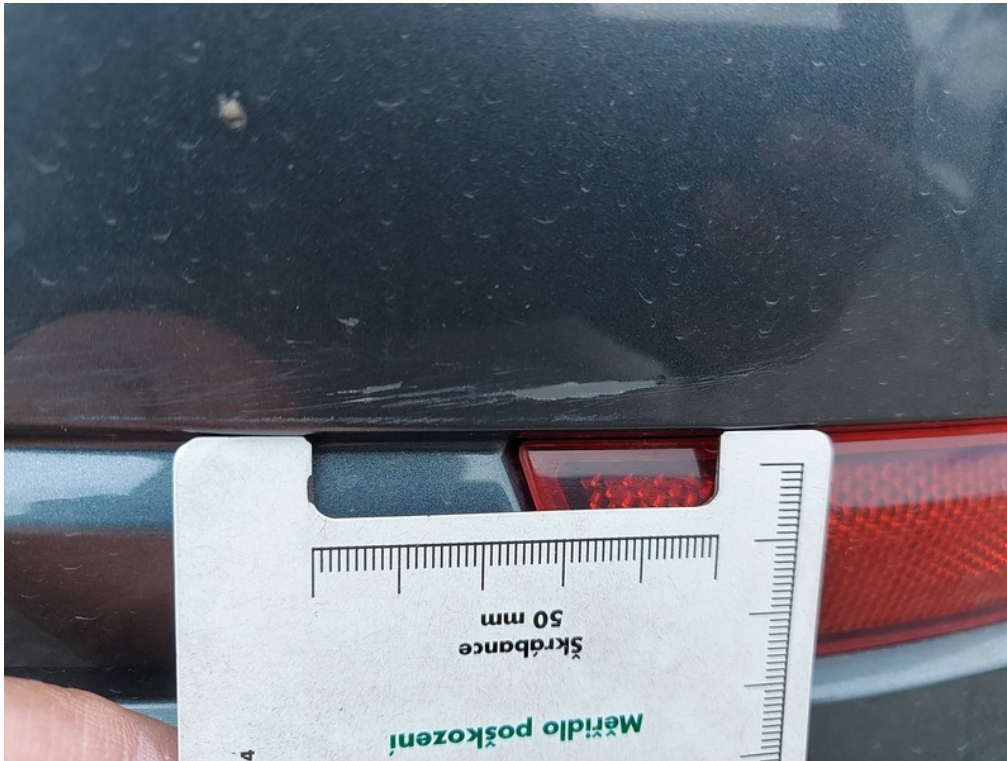
7 Umístění
Poškozený díl
Druh poškození

Exteriér (vnější prostor)
Zadní nárazník
Škrábance

Způsob opravy (opatření) Lakovat
Poznámka:

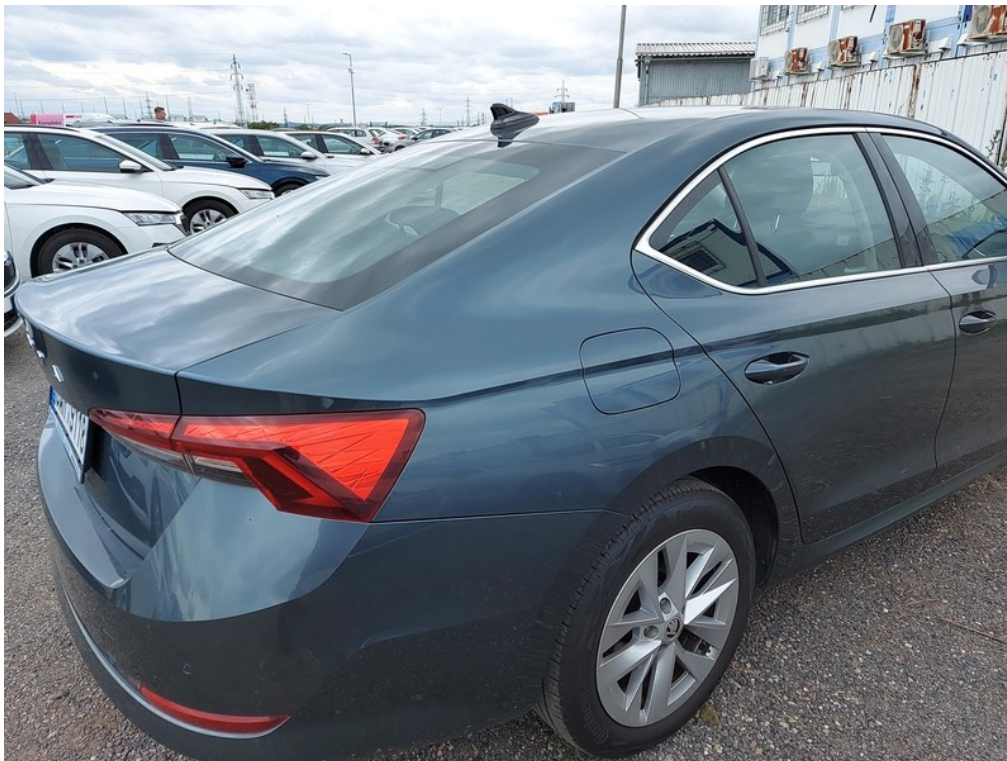
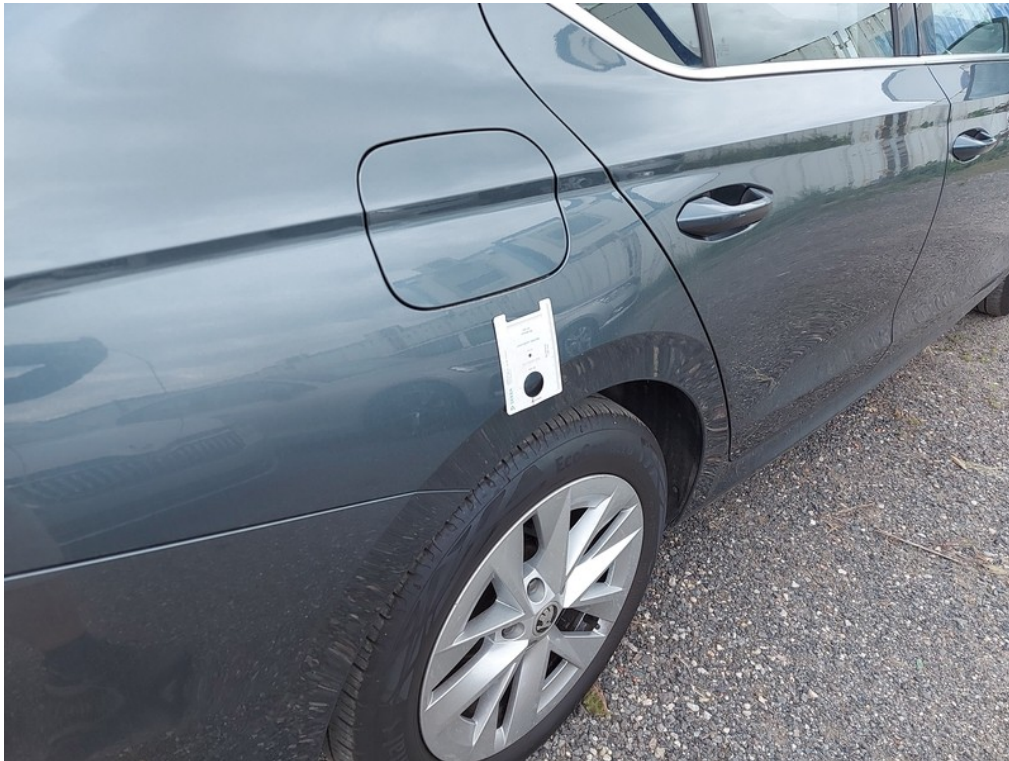
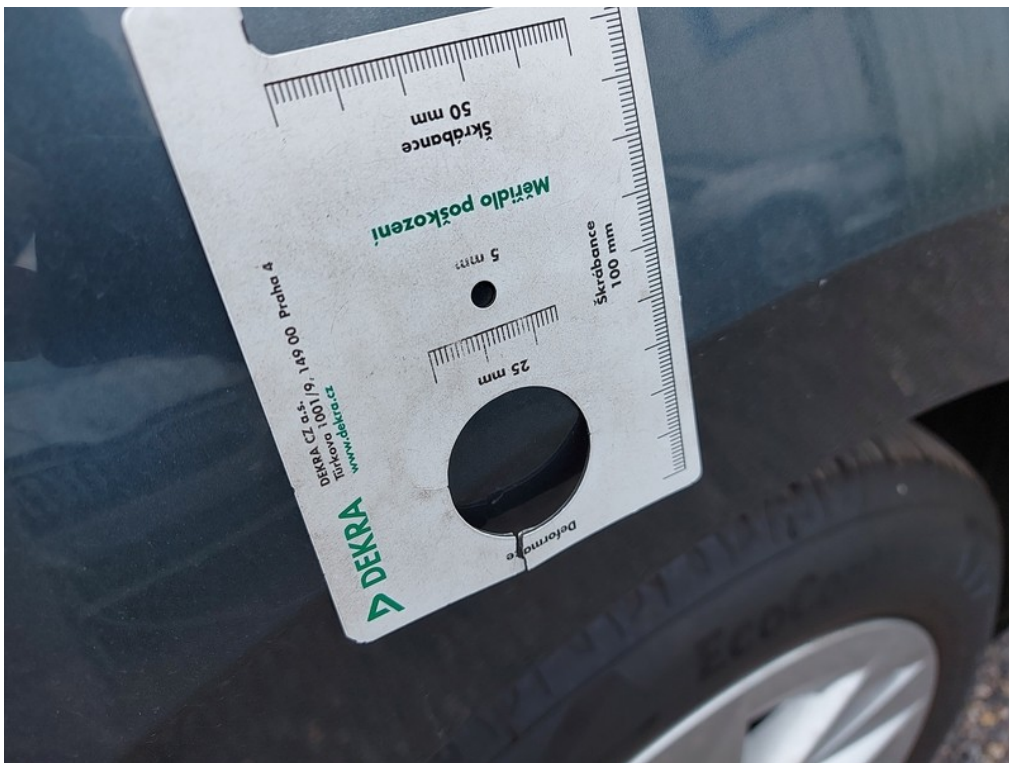
8 Umístění
Poškozený díl
Druh poškození

Exteriér (vnější prostor)
Bočnice zadní pravá
Jamka

Způsob opravy (opatření) Opravit
Poznámka:

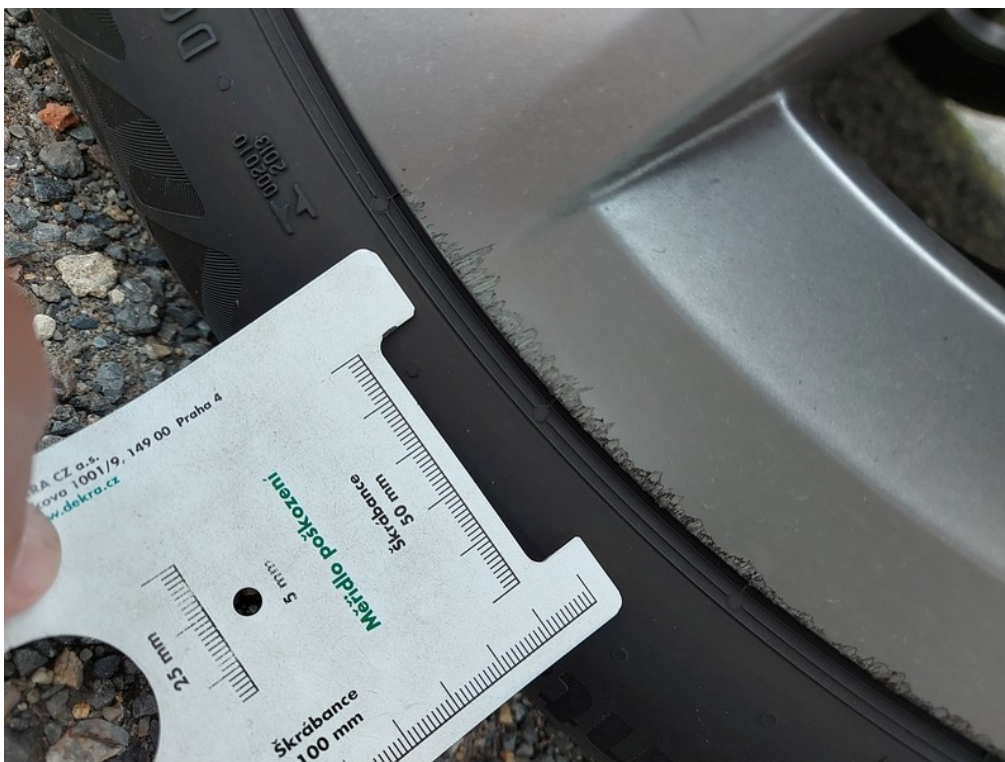
9 Umístění
Poškozený díl
Druh poškození

Exteriér (vnější
prostor)
Disk LZ kola
Škrábance

Způsob opravy (opatření) Opravit
Poznámka:

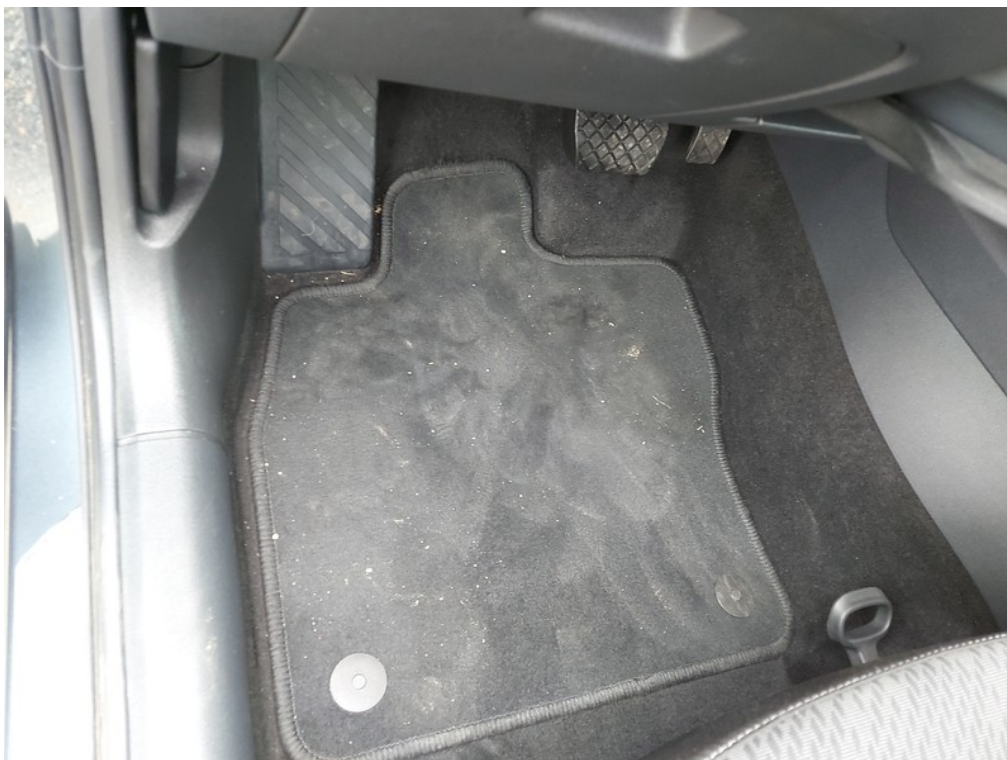
10 Umístění
Poškozený díl
Druh poškození

Interiér (vnitřní prostor)
Přídavný koberec LP
Opotřebení

Způsob opravy (opatření) Vyměnit
Poznámka:

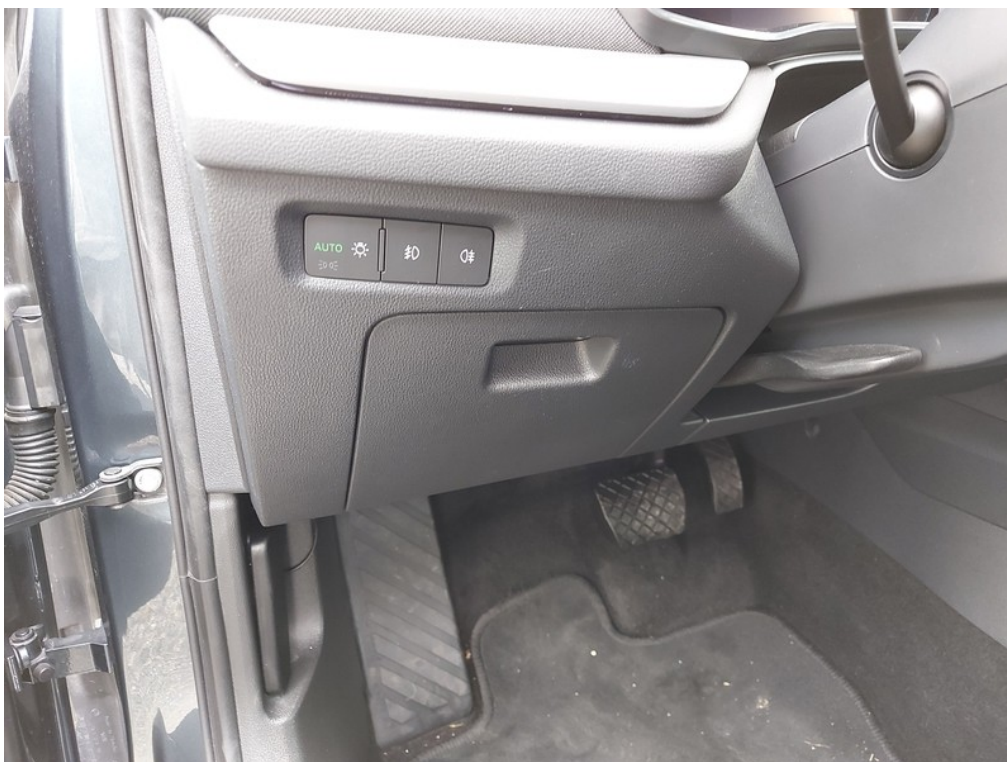
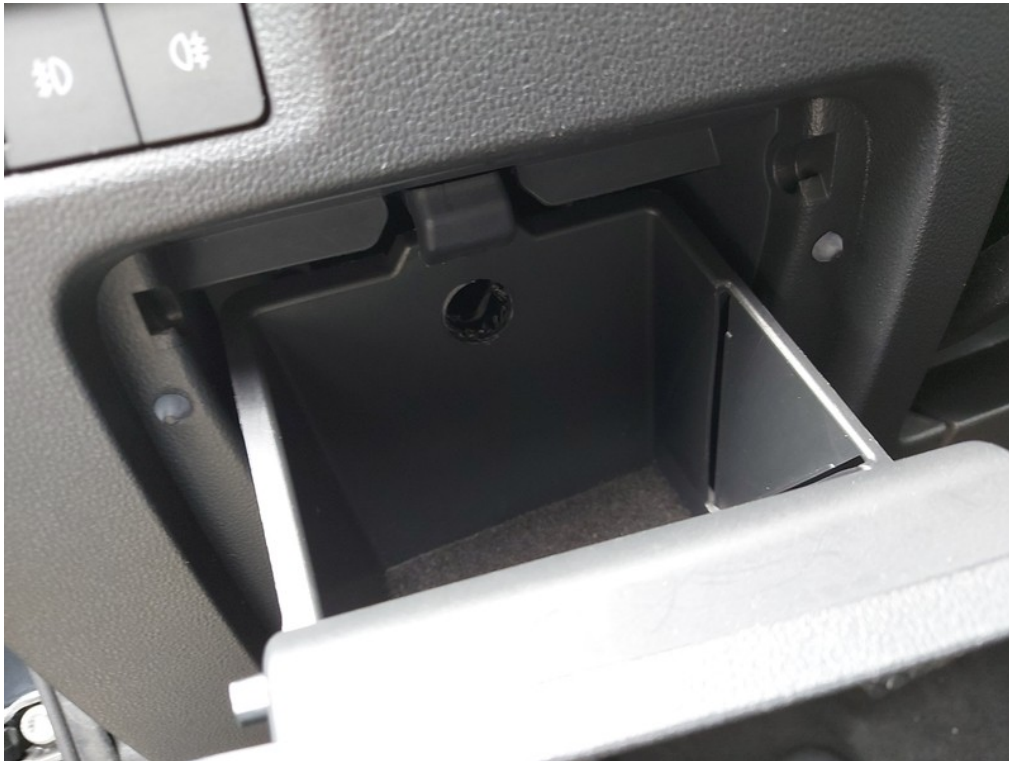
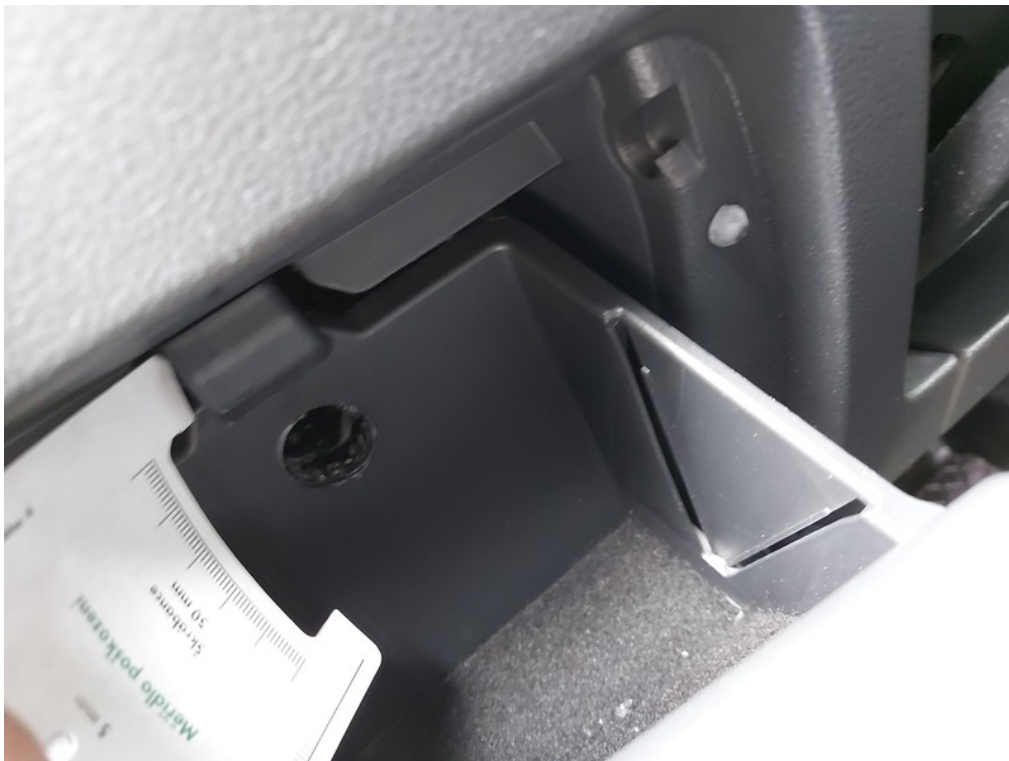
11 Umístění
Poškozený díl
Druh poškození

Interiér (vnitřní prostor)
Odkládací schránka
přístrojové desky
Otvor

Způsob opravy (opatření) Vyměnit
Poznámka:
