DEKRA CZ a.s.

ÚDAJE O VOZIDLE:

RZ:	8AM9118	VIN:	TMBAJ7NX2MY082594
Model vozidla:	Škoda Octavia Lim. (NX3)(2020)	Provedení:	Oct. 2.0TDI 110 Style AT 5d
Druh vozidla:	Osobní - Standard	Zdvihový objem (ccm):	1968
Maximální výkon (kW):	110	Druh paliva:	Nafta
Stav paliva v nádrži:	1/4	Barva:	Šedá - metaliza
Převodovka:	Automatická	Počet dveří:	5
Datum první registrace:	2021-01-25	Platnost tech. kont. do:	2025-01-00
Stav tachometru:	62094 Km Odečteno	Servisní knížka k dispozici:	Elektronická
Stav oleje:	V intervalu	Chladicí kapalina:	V intervalu
Vozidlo s odpočtem DPH:	Ano

SEZNAM POŠKOZENÍ

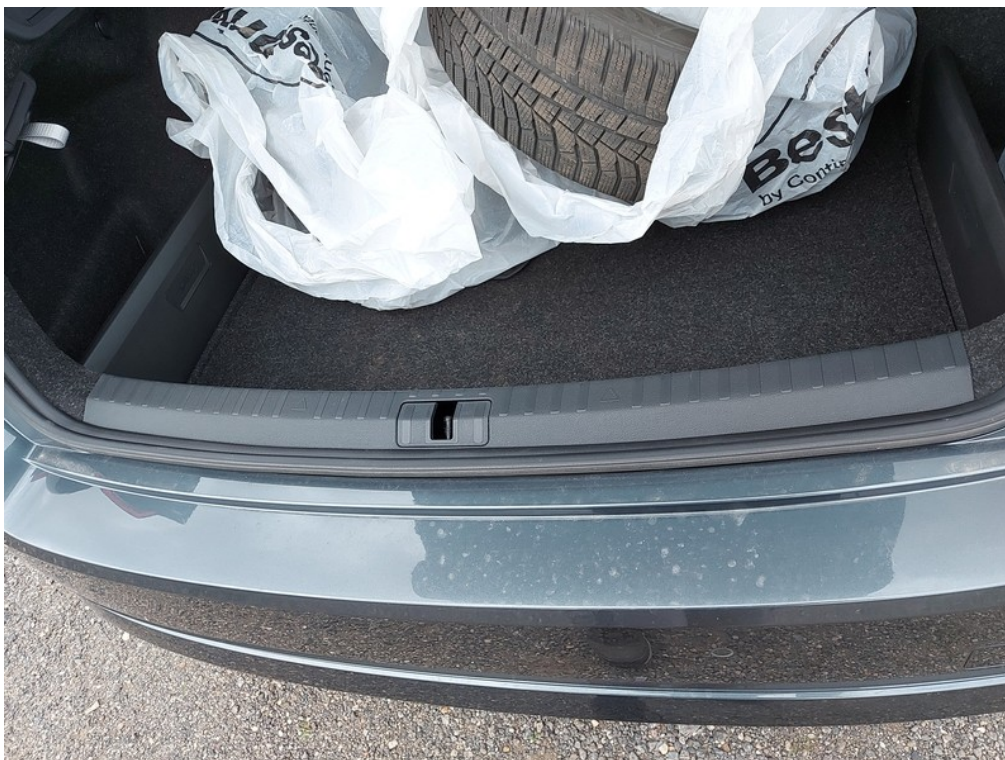
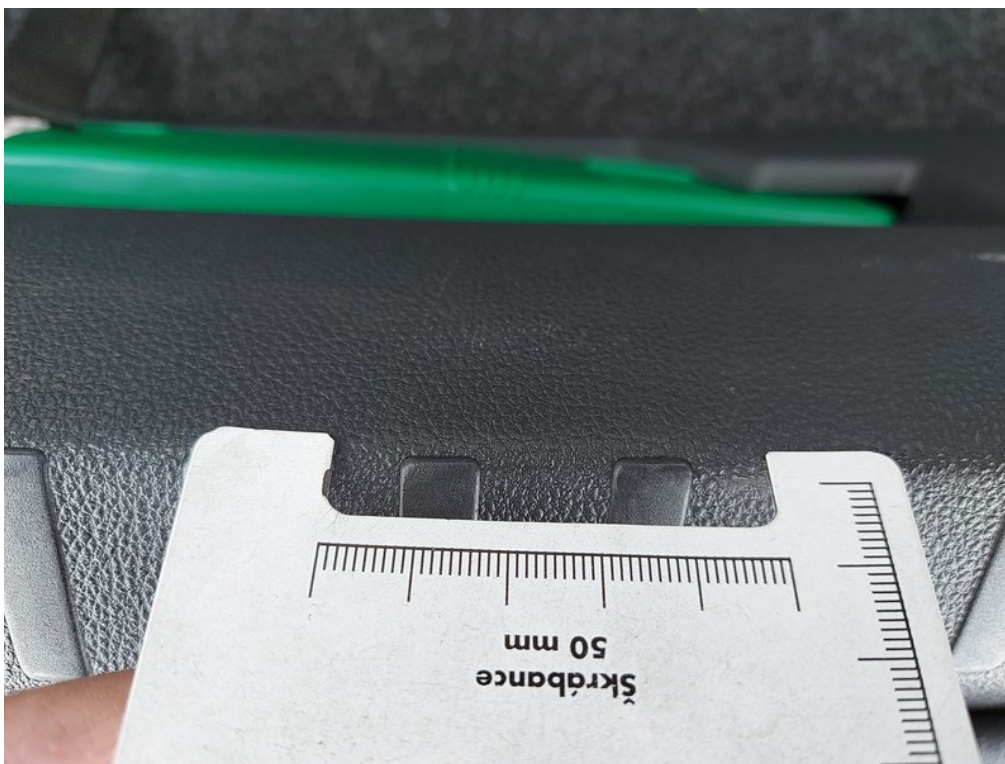
12 Umístění
Poškozený díl
Druh poškození

Interiér (vnitřní prostor)
Kryt zadního čela
Škrábance

Způsob opravy (opatření) Vyměnit

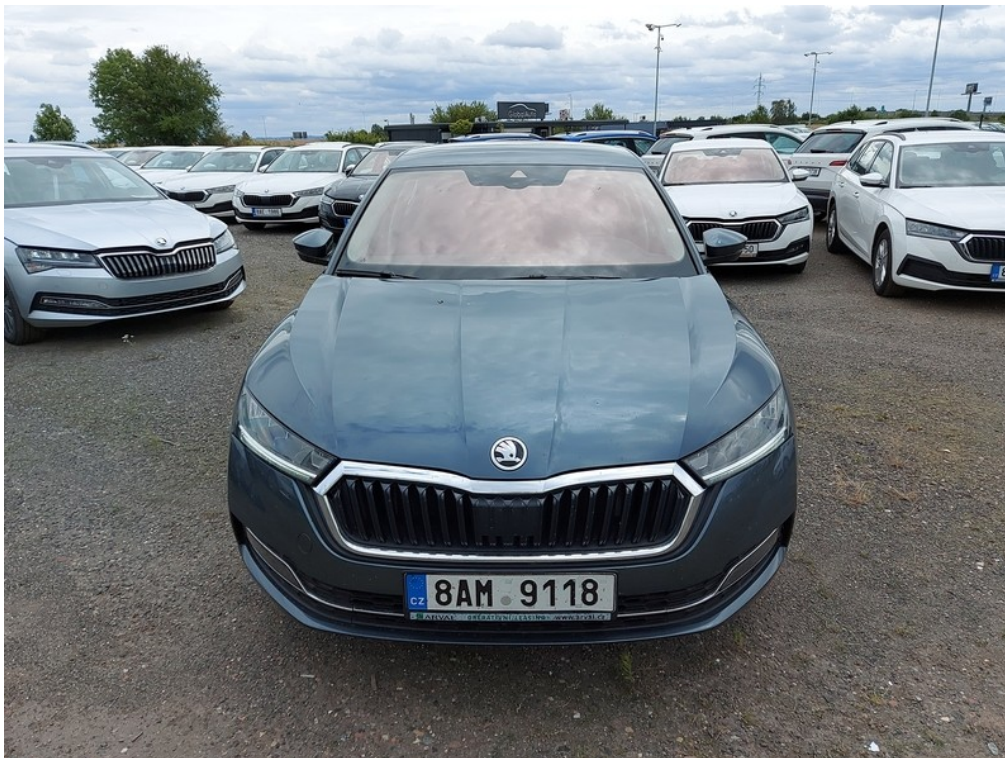
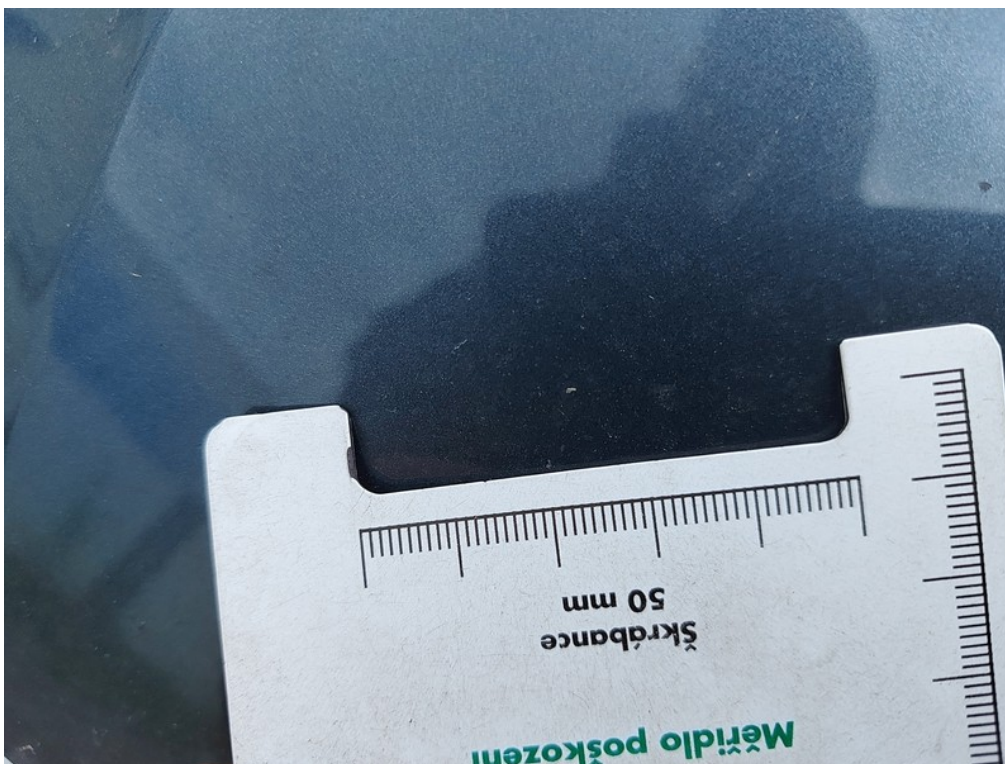
13 Umístění
Poškozený díl
Druh poškození

Ostatní
Přední část vozidla
Poškození od
odletujícího kamení

Způsob opravy (opatření) Opravit
Poznámka:

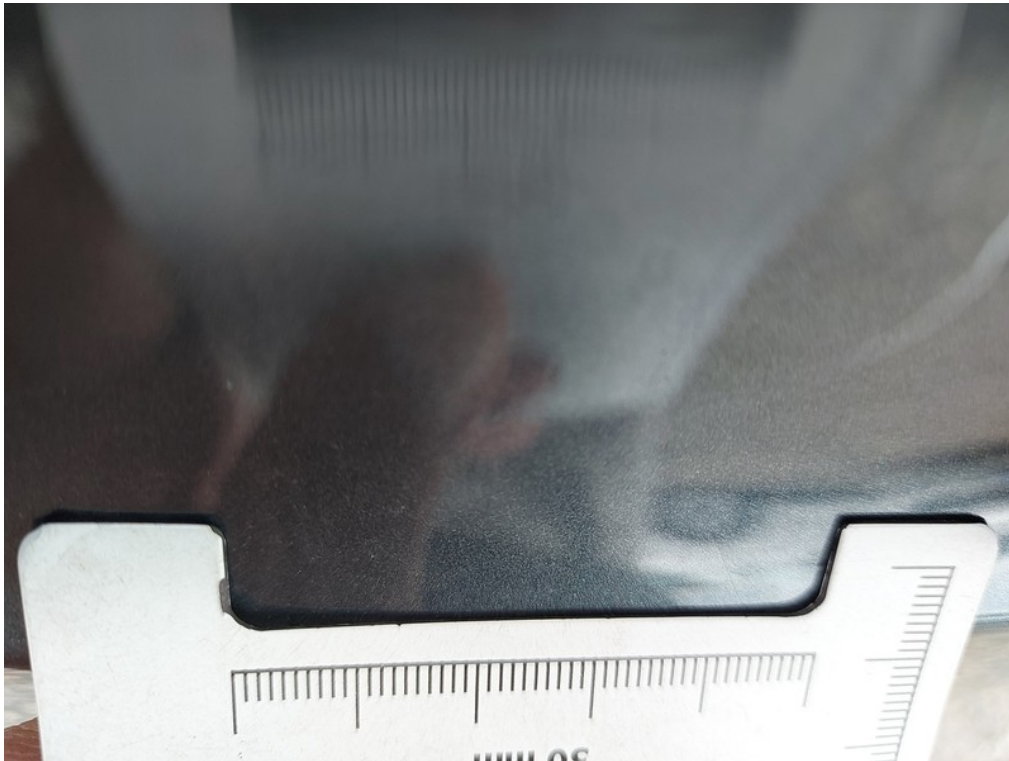
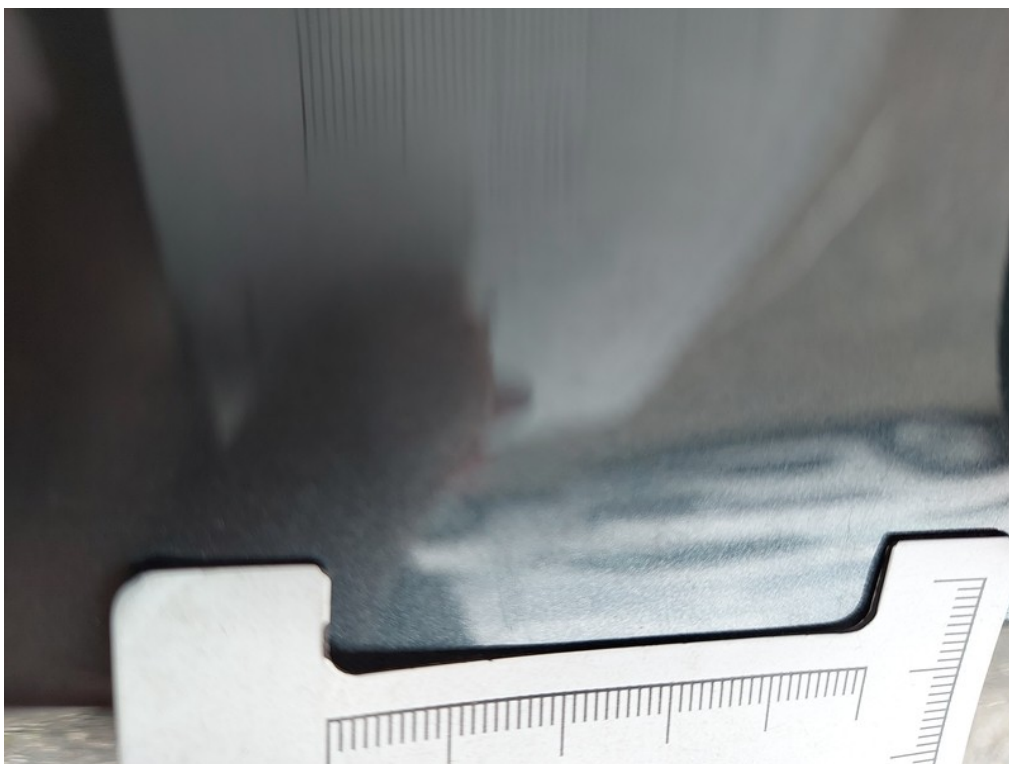
Umístění
14 Poškozený díl
Druh poškození

Ostatní
Celková plocha
karoserie
Škrábance

Způsob opravy (opatření) Vyleštit
Poznámka:

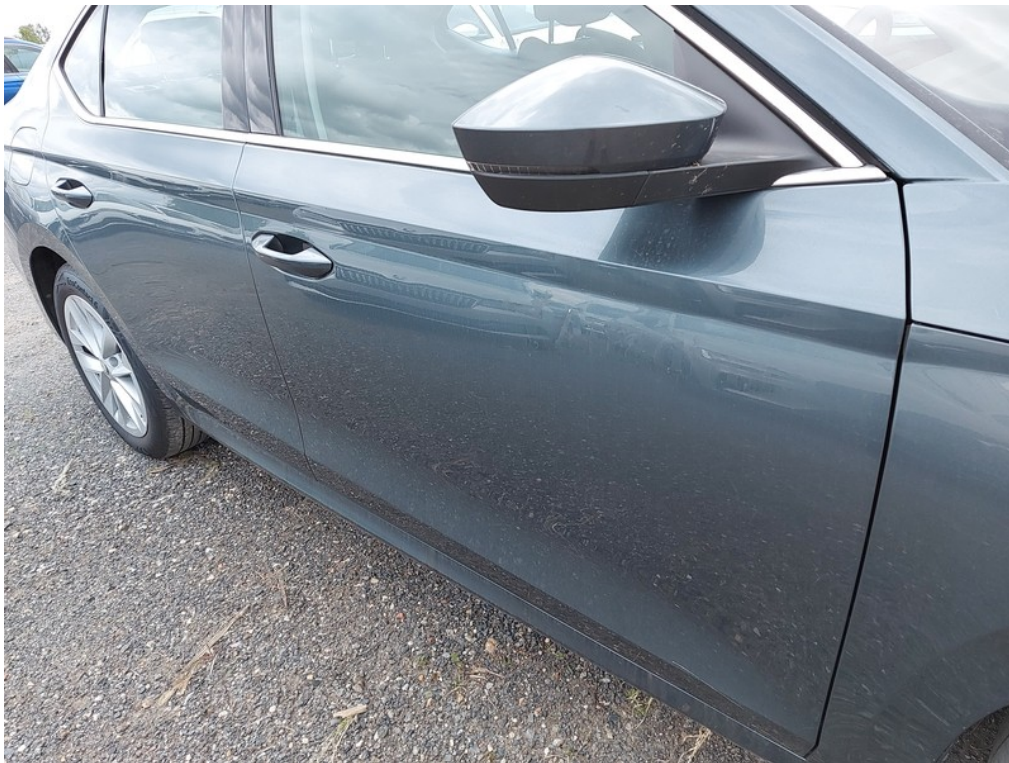
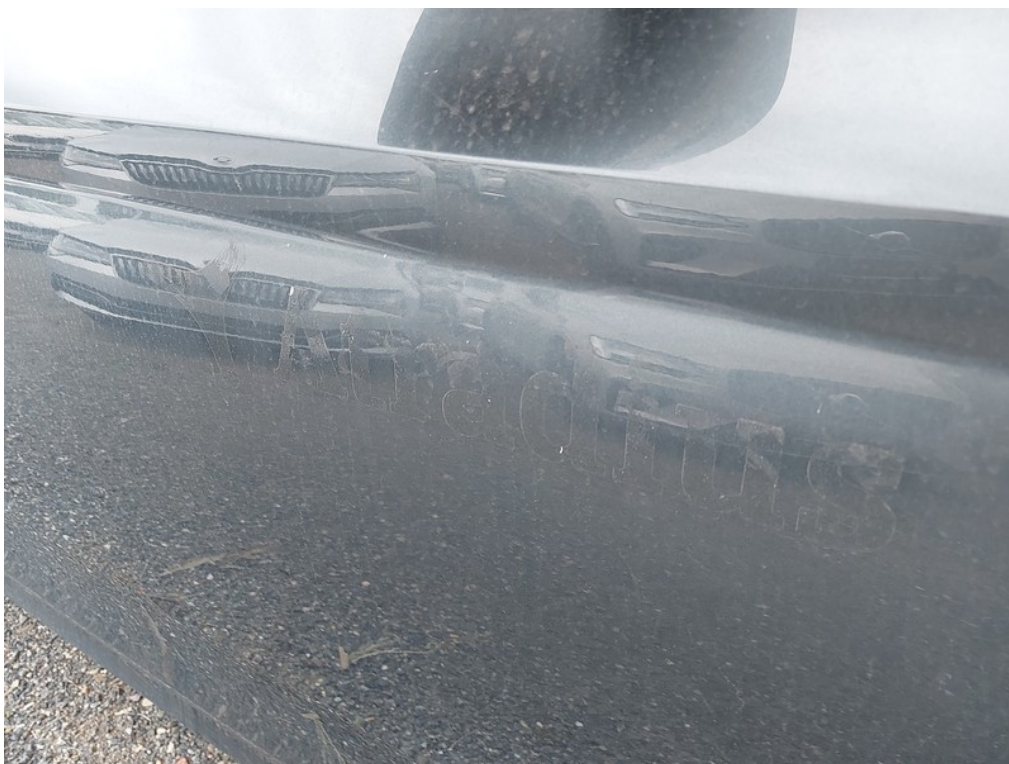
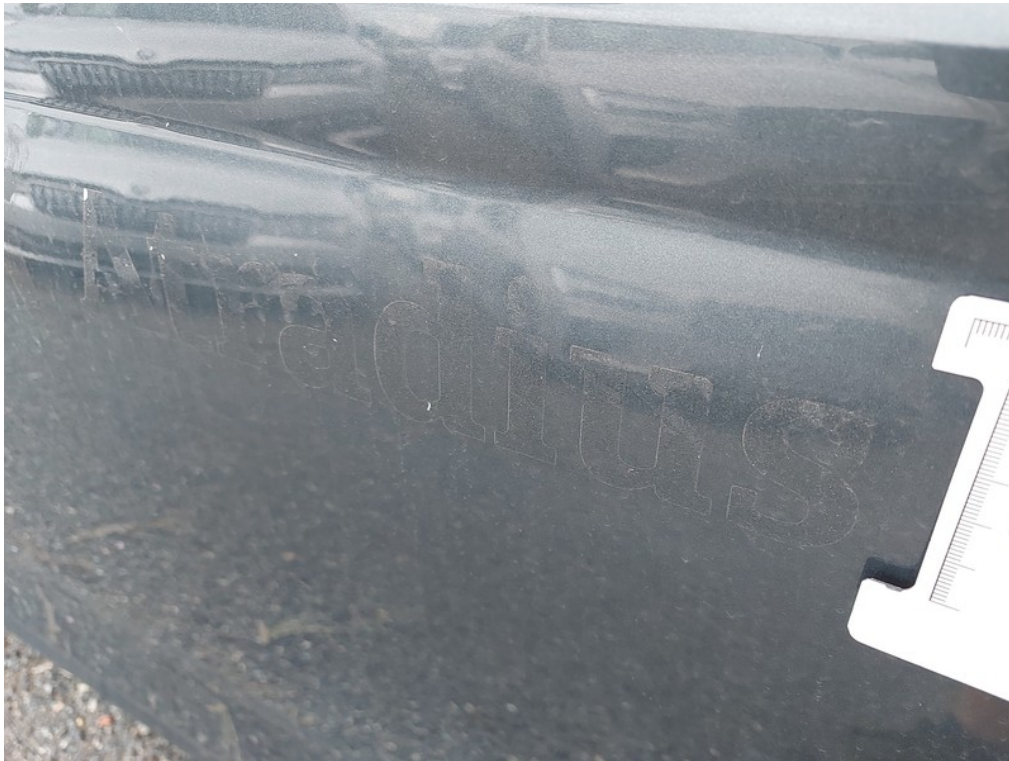
Umístění
15 Poškozený díl
Druh poškození

Ostatní
Střední plocha
karoserie
Polepy

Způsob opravy (opatření) Odstranit
Poznámka: Lepidlo
