DEKRA CZ a.s.

ÚDAJE O VOZIDLE:

| RZ: | 8AM9118 | VIN: | TMBAJ7NX2MY082594 |
| Model vozidla: | Škoda Octavia Lim. (NX3)(2020) | Provedení: | Oct. 2.0TDI 110 Style AT 5d |

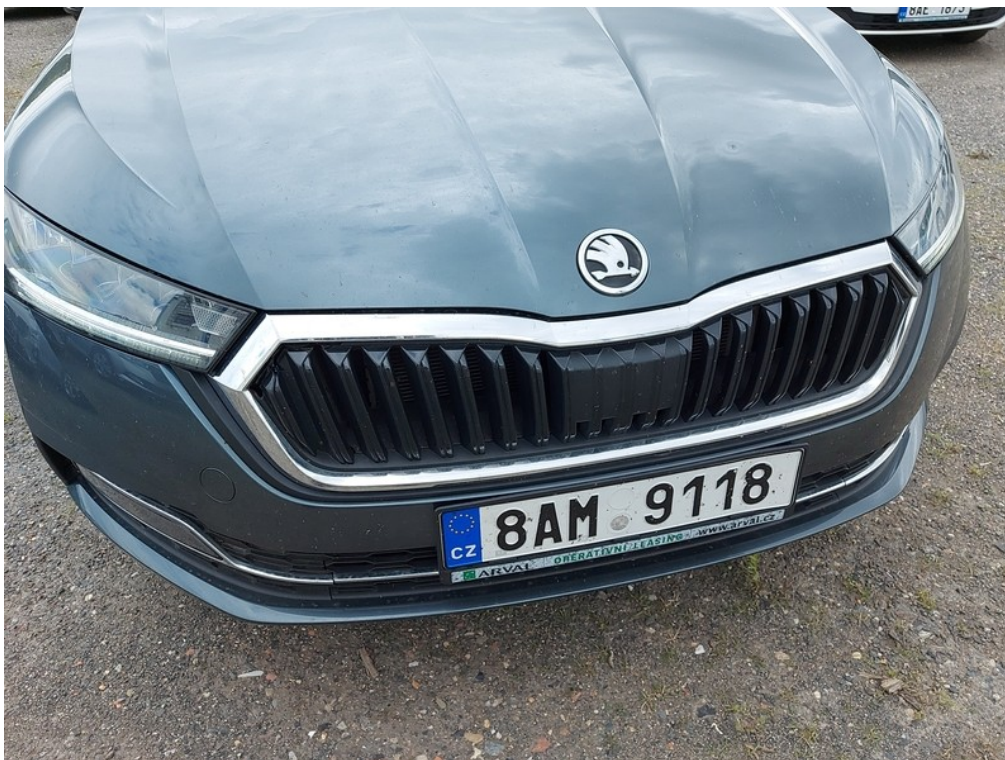
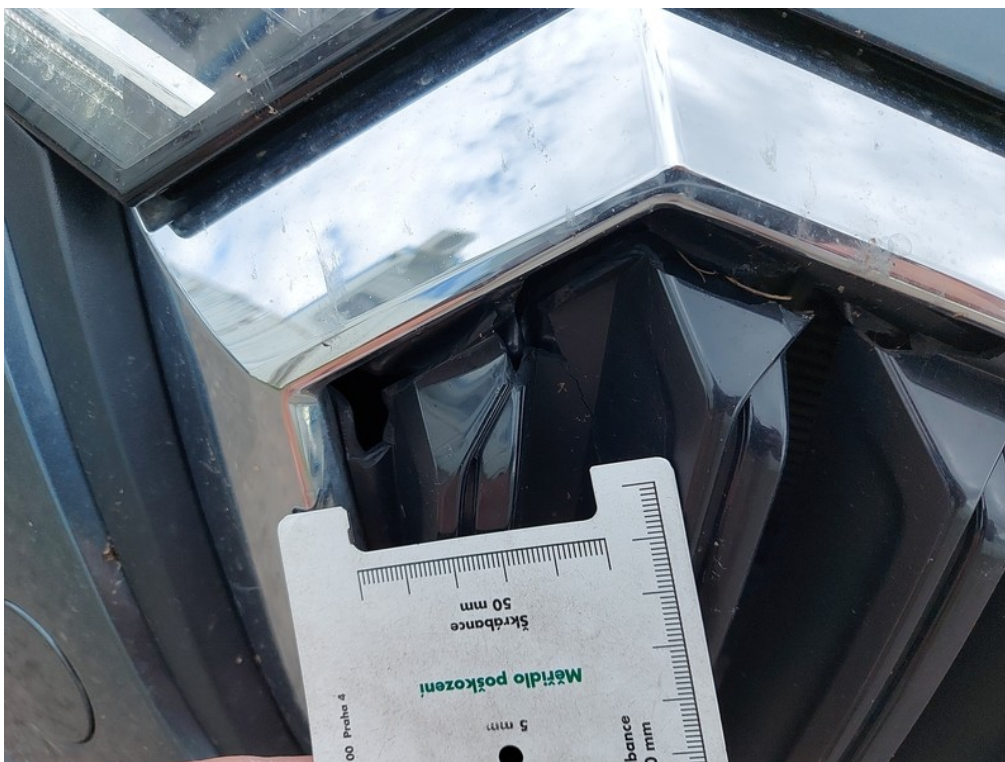
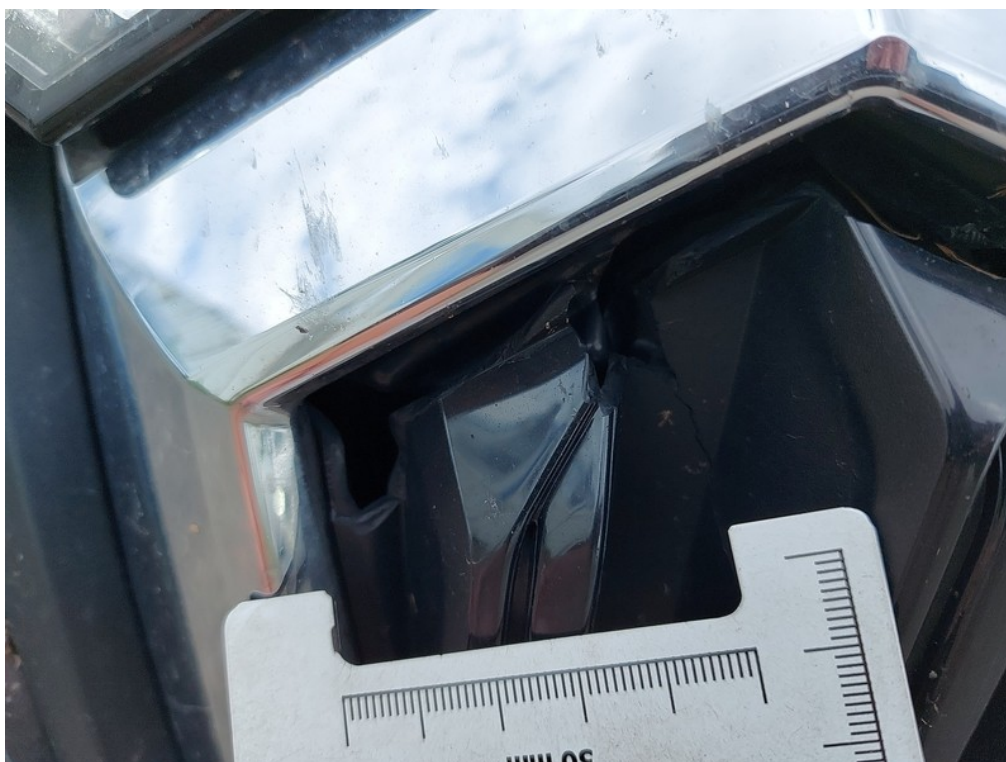
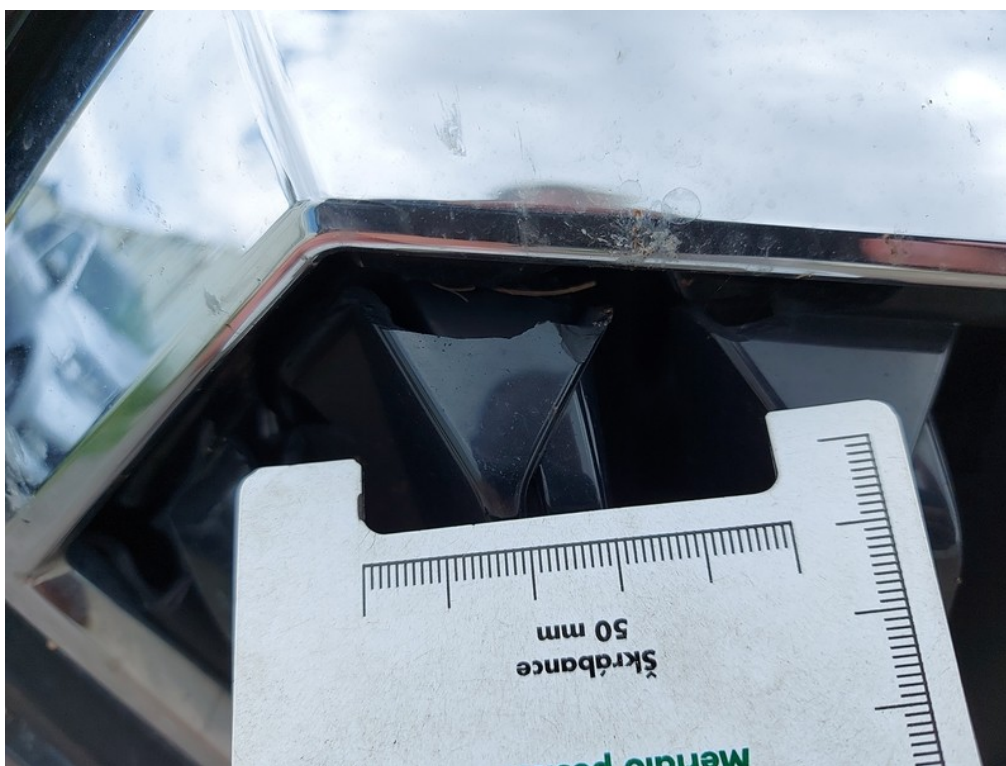
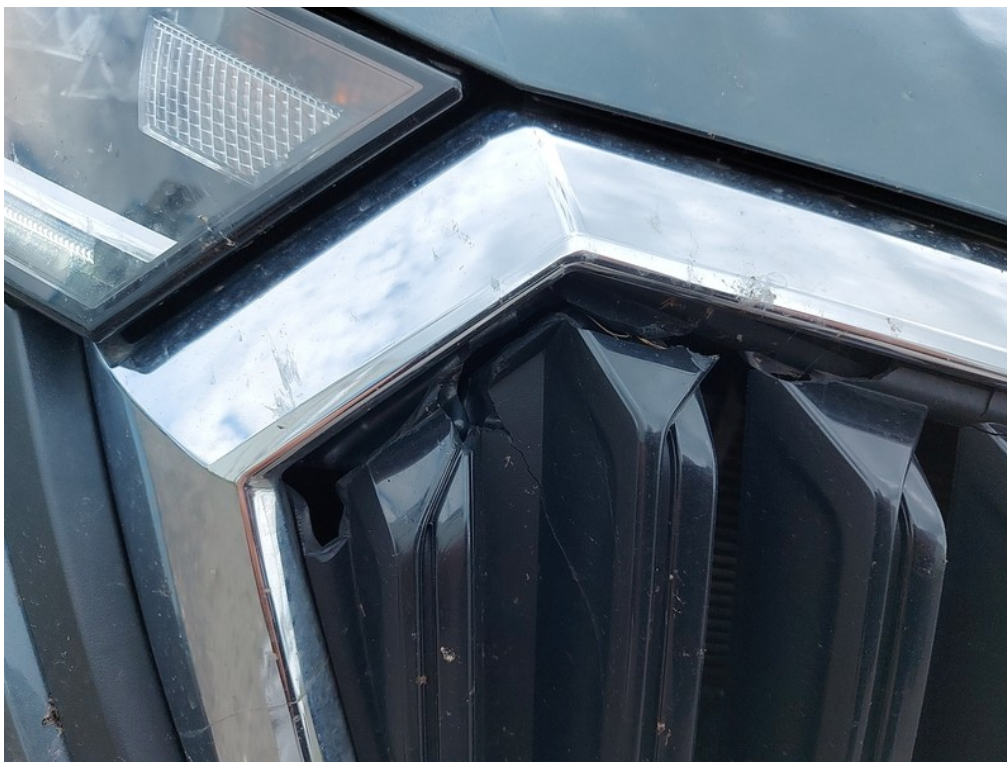
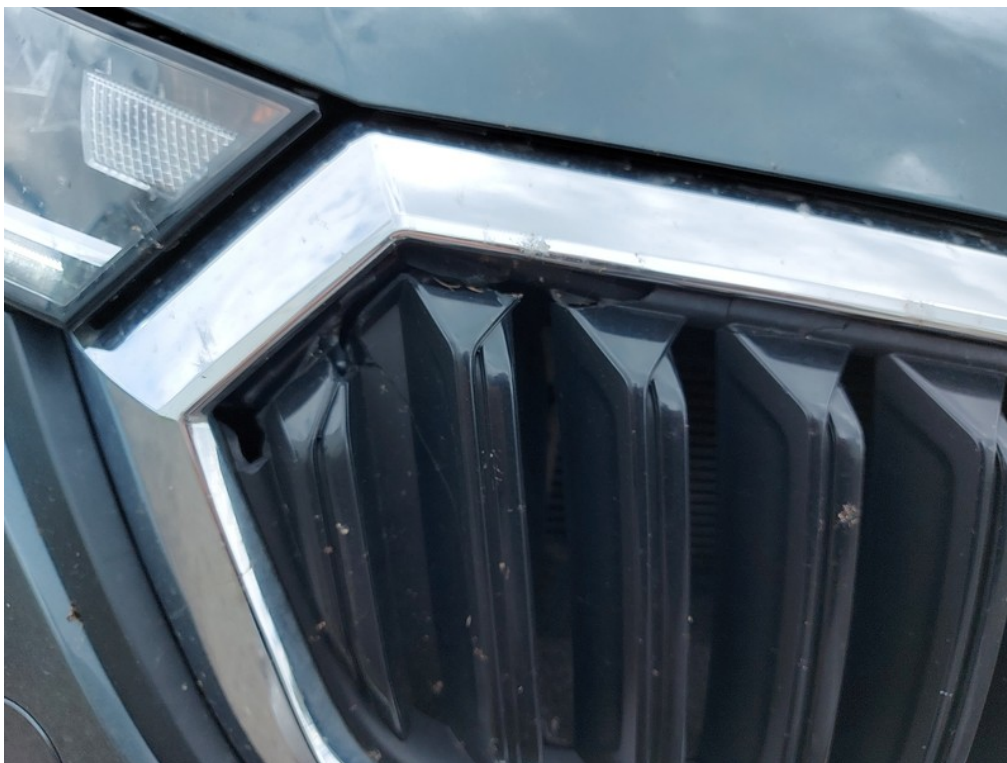
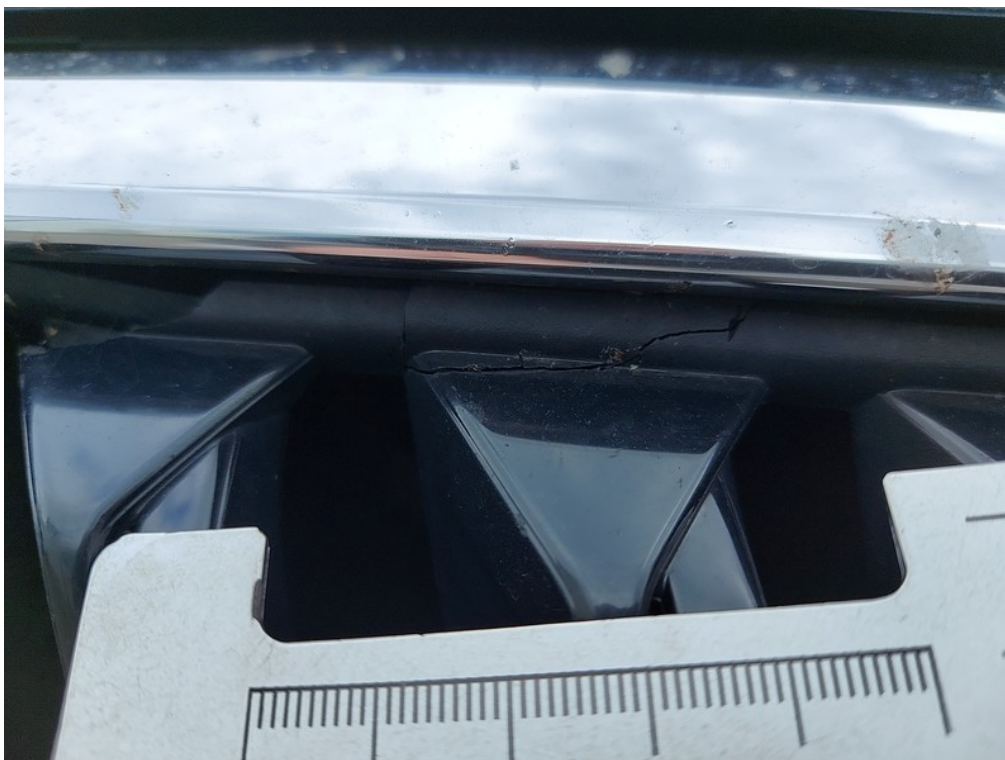
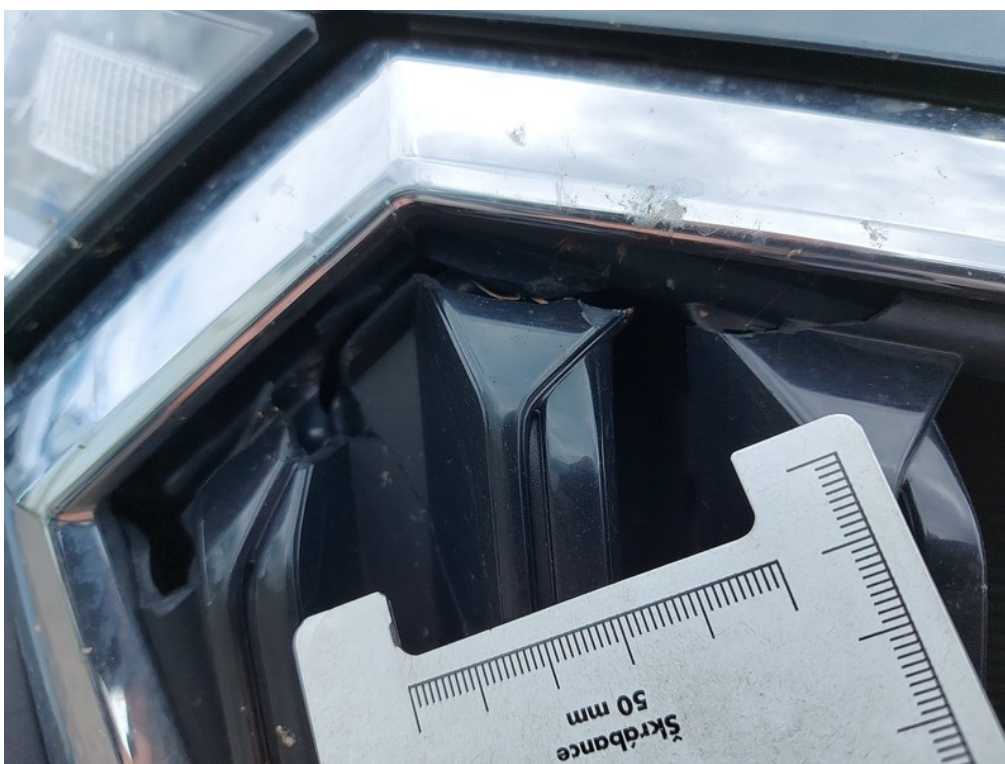
1 Umístění
Poškozený díl
Druh poškození

| P.č. | Poškozený díl | Druh poškození | Způsob opravy (opatření) |
|---|---|---|---|
| 1 | Mřížka čelní masky | Prasklina | Vyměnit |

Exteriér (vnější
prostor)
Mřížka čelní masky
Prasklina

Způsob opravy (opatření) Vyměnit
Poznámka:

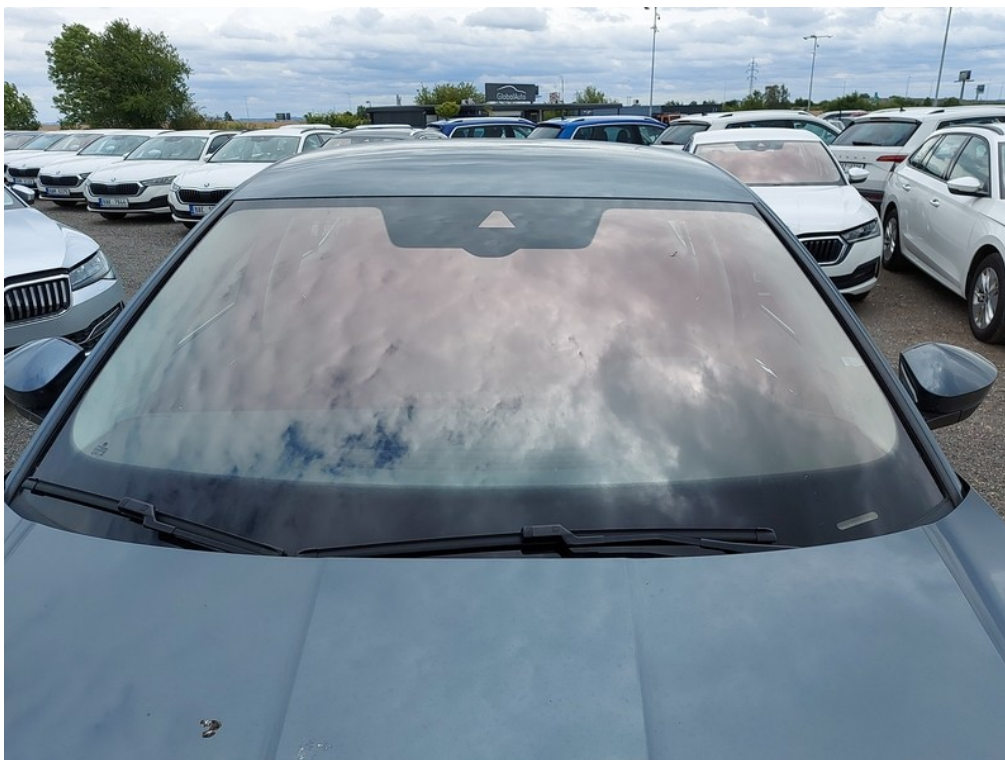
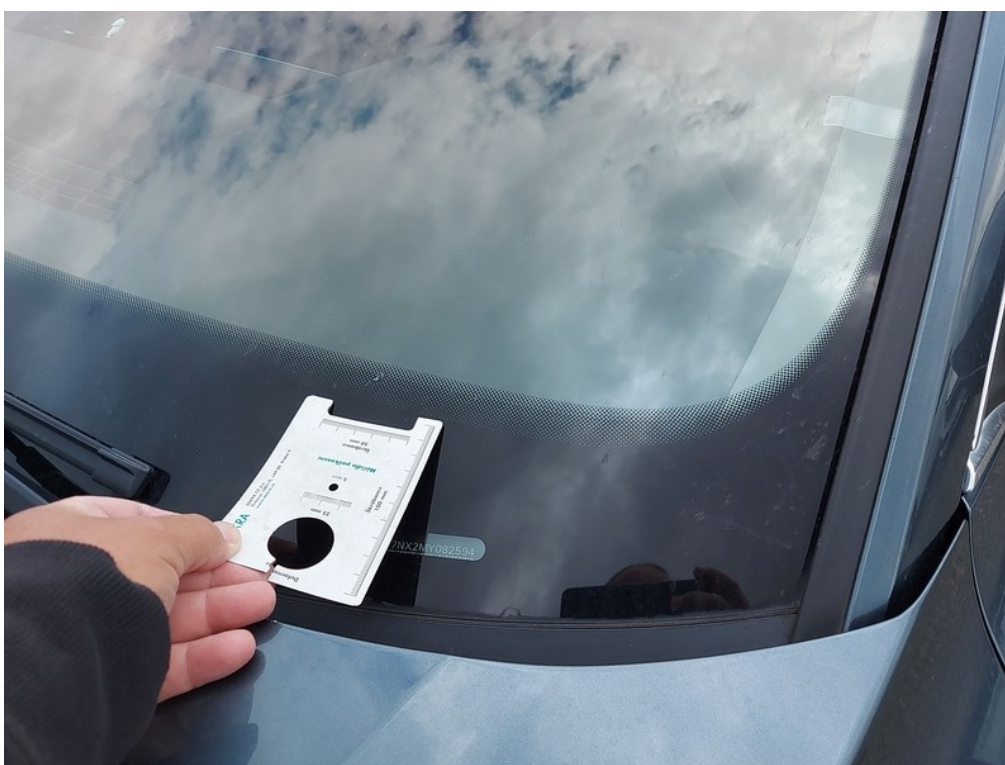
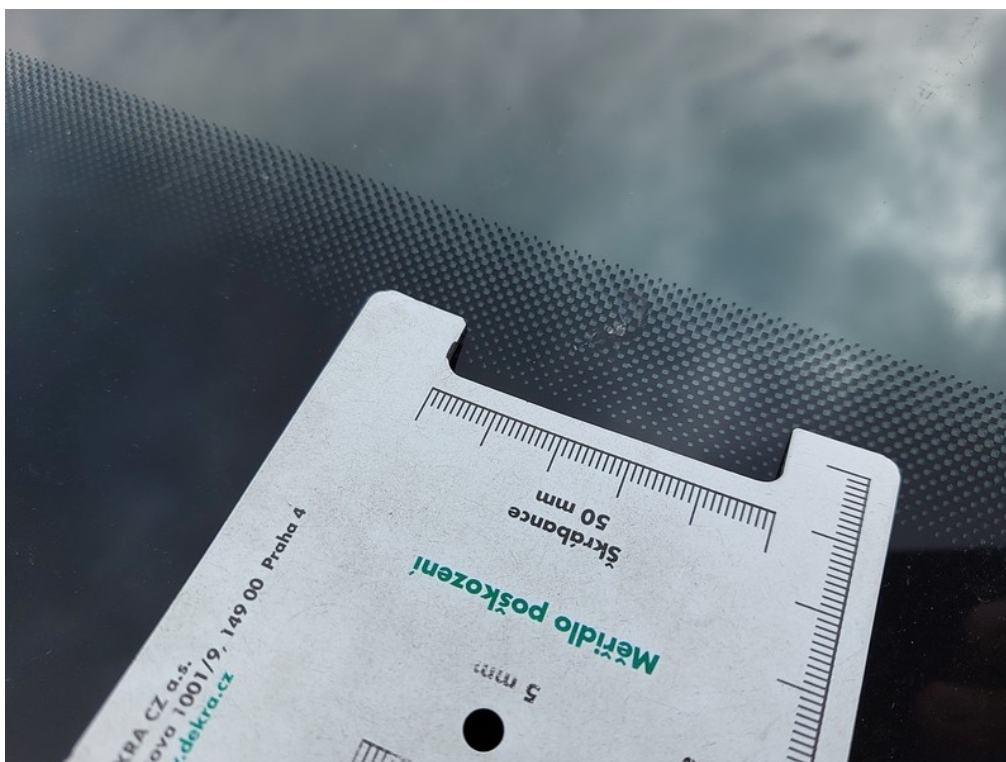
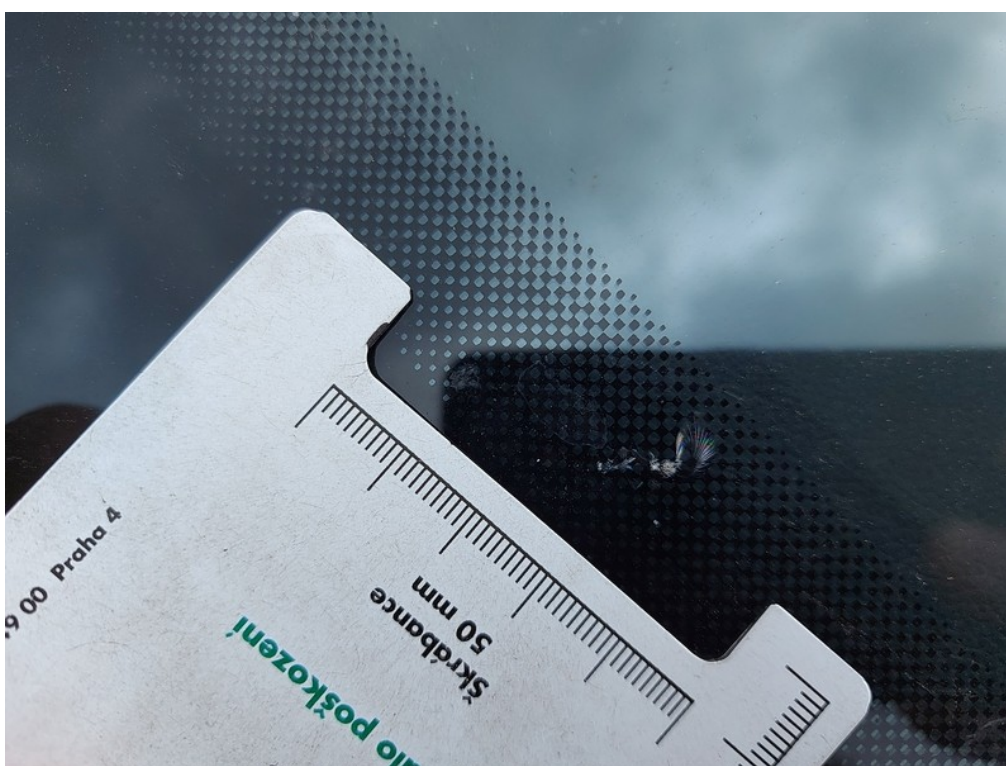
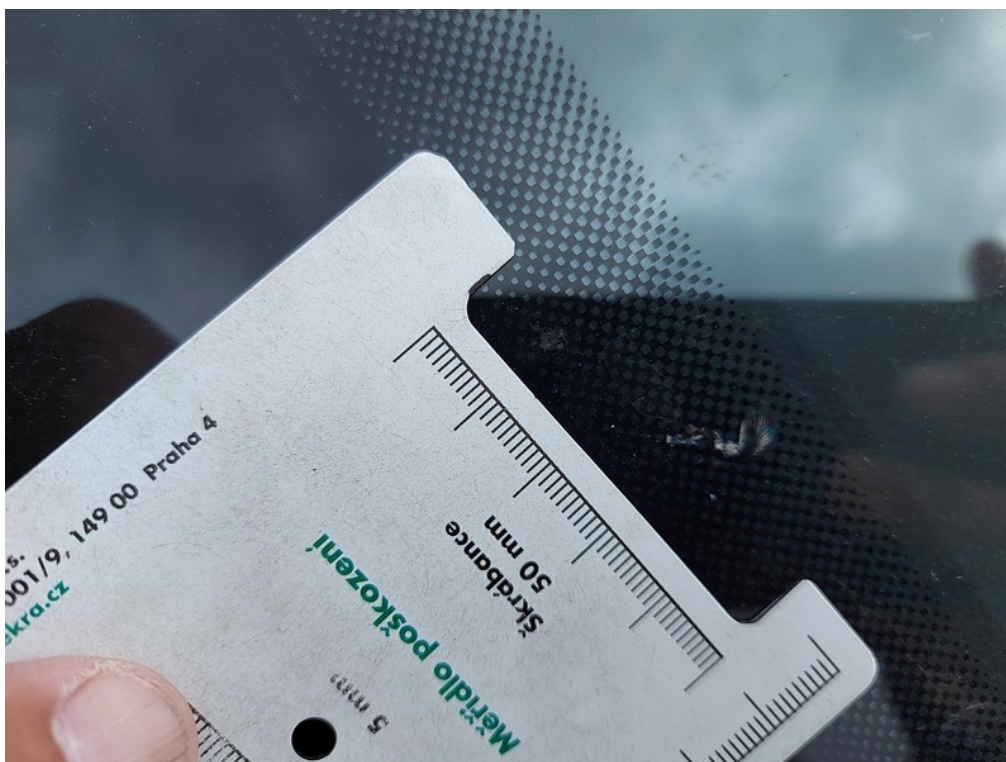
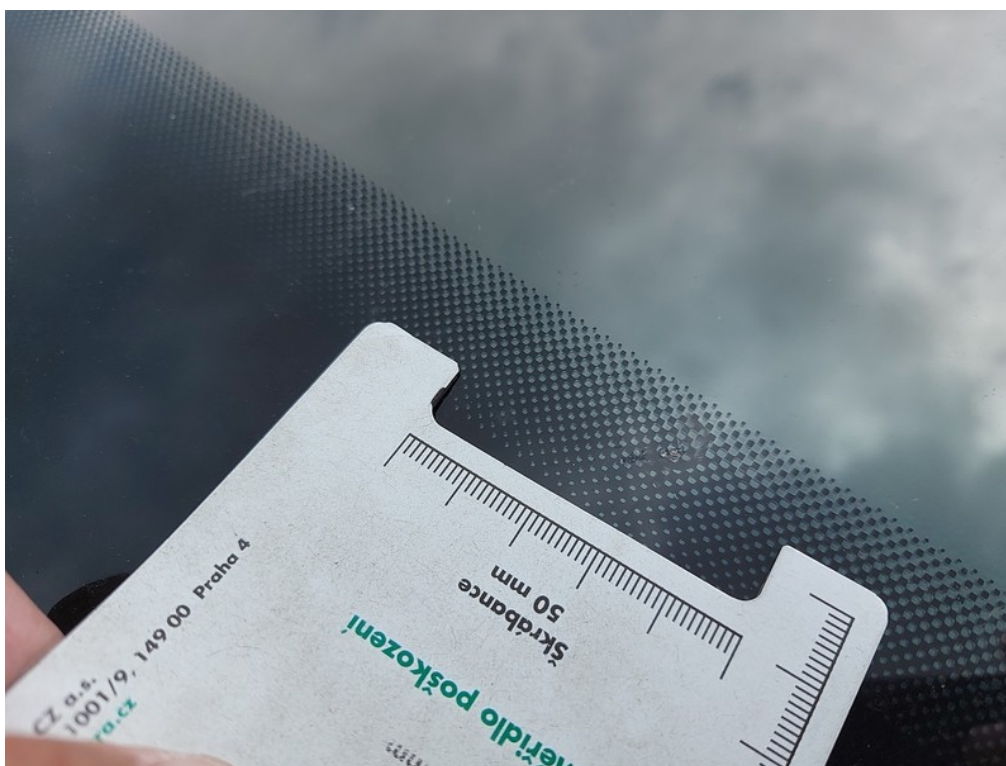
2 Umístění
Poškozený díl
Druh poškození

| P.č. | Poškozený díl | Druh poškození | Způsob opravy (opatření) |
|---|---|---|---|
| 2 | Čelní sklo | Štěp | Vyměnit |

Exteriér (vnější
prostor)
Čelní sklo
Štěp

Způsob opravy (opatření) Vyměnit

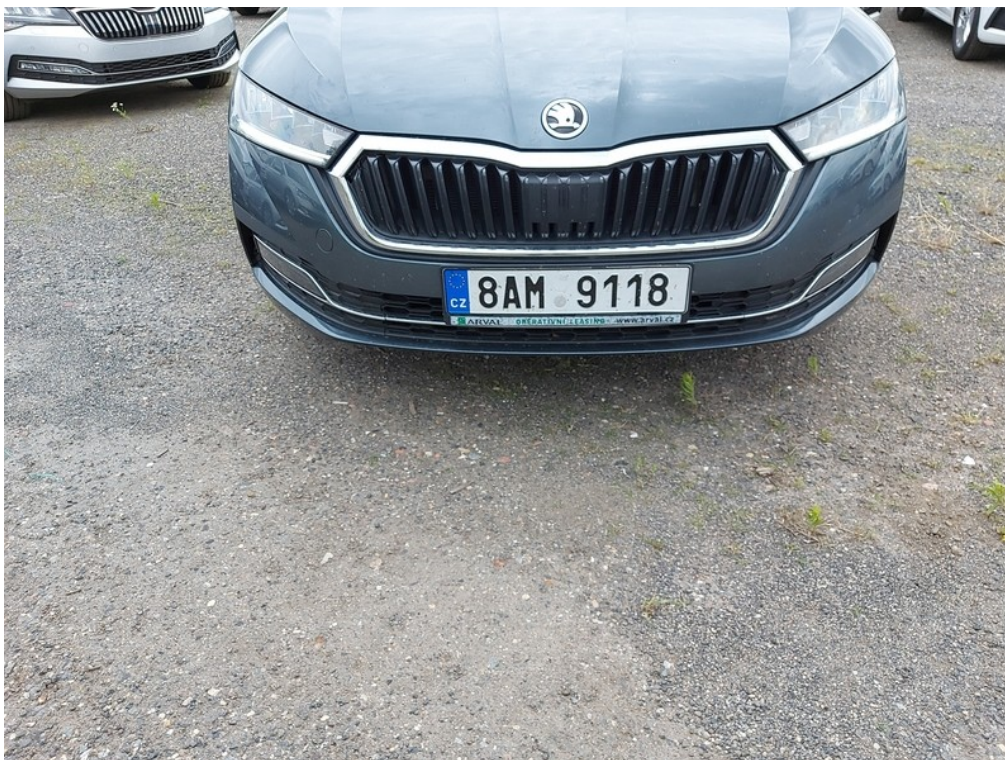
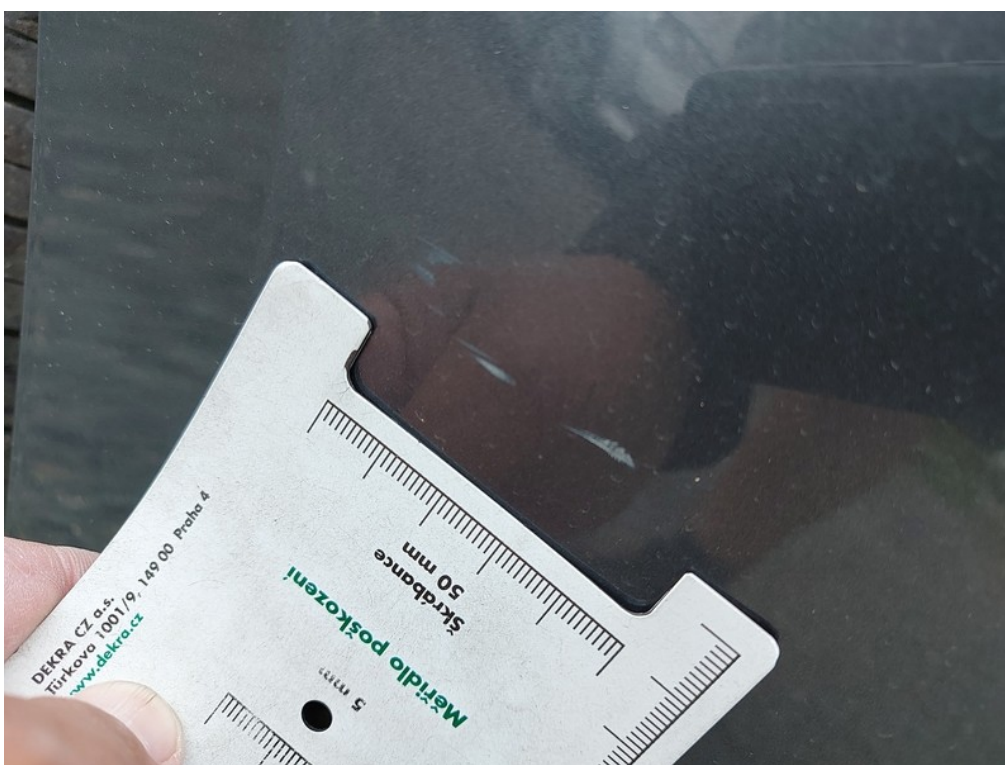
3 Umístění
Poškozený díl
Druh poškození

| P.č. | Poškozený díl | Druh poškození | Způsob opravy (opatření) |
|---|---|---|---|
| 3 | Přední nárazník | Škrábance | Lakovat |

Exteriér (vnější
prostor)
Přední nárazník
Škrábance

Způsob opravy (opatření) Lakovat

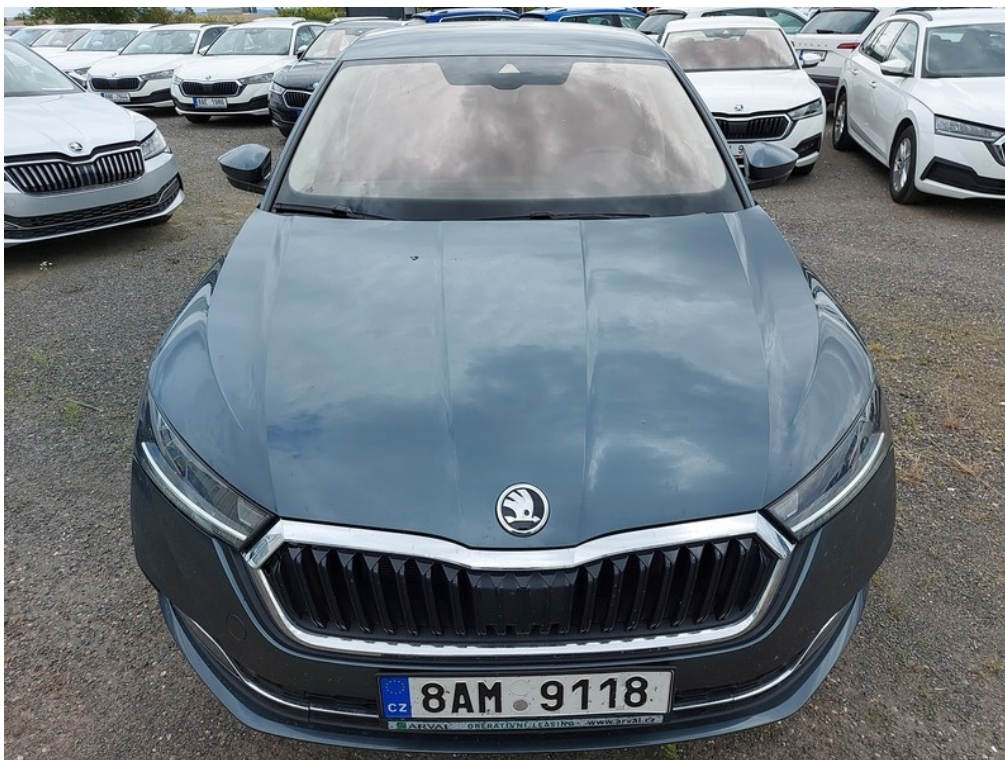
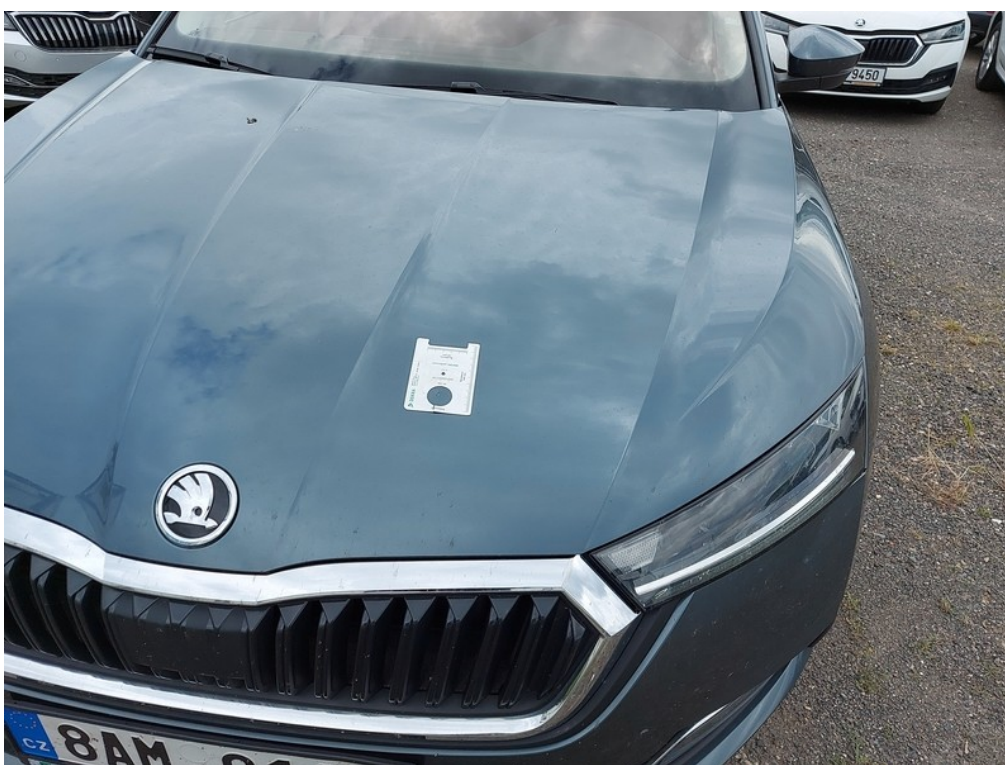
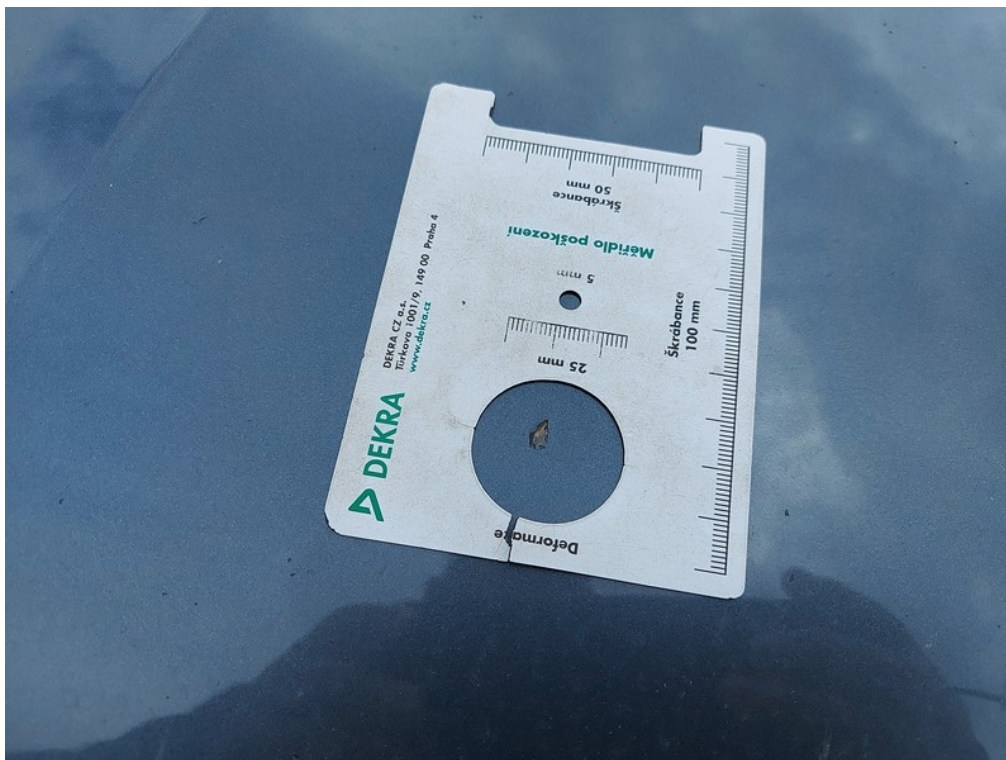
4 Umístění
Poškozený díl
Druh poškození

| P.č. | Poškozený díl | Druh poškození | Způsob opravy (opatření) |
|---|---|---|---|
| 4 | Víko motoru | Jamka | Opravit |

Exteriér (vnější
prostor)
Víko motoru
Jamka

Způsob opravy (opatření) Opravit
Poznámka: Škrábance

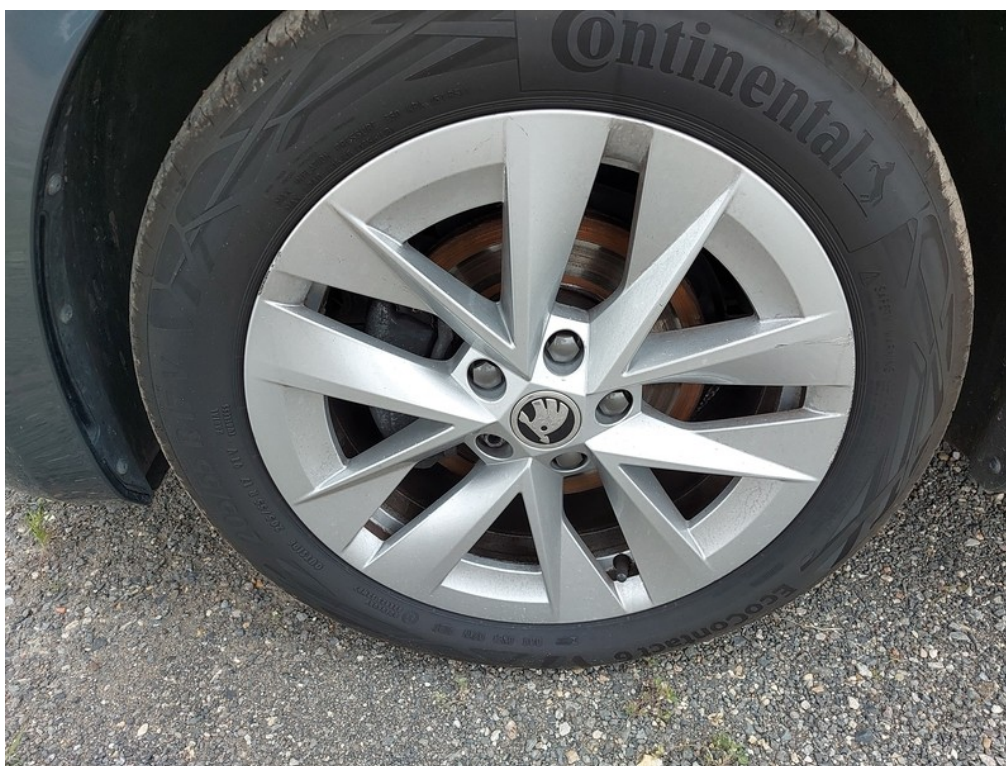
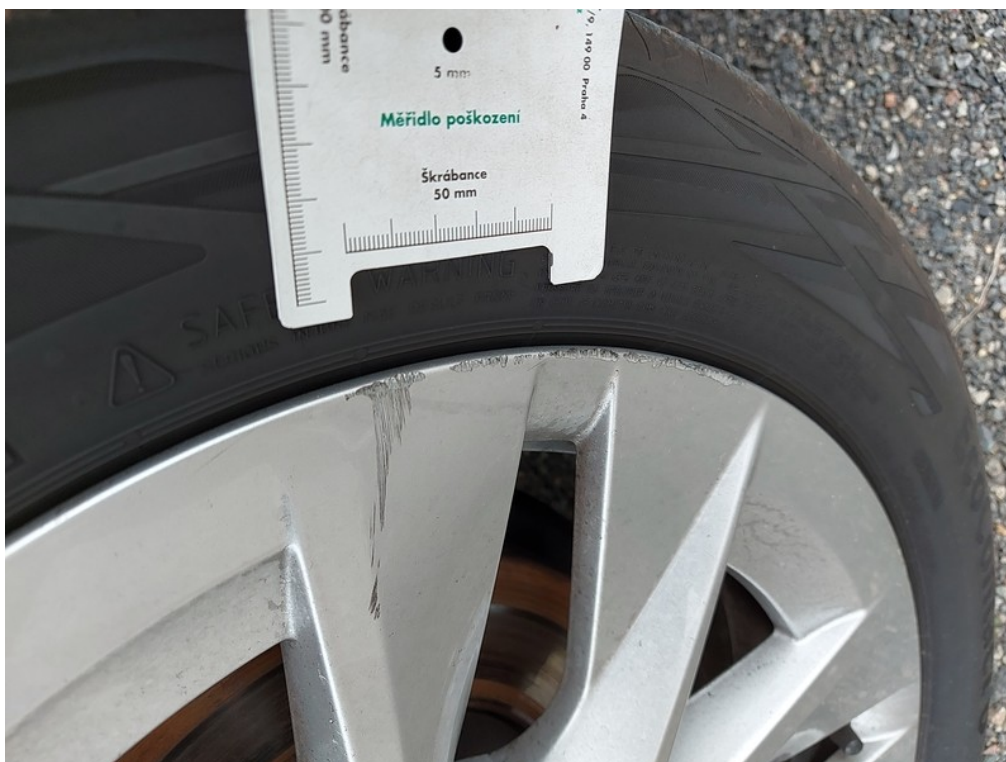
5 Umístění
Poškozený díl
Druh poškození

| P.č. | Poškozený díl | Druh poškození | Způsob opravy (opatření) |
|---|---|---|---|
| 5 | Disk LP kola | Škrábance | Opravit |

Exteriér (vnější
prostor)
Disk LP kola
Škrábance

Způsob opravy (opatření) Opravit
Poznámka:

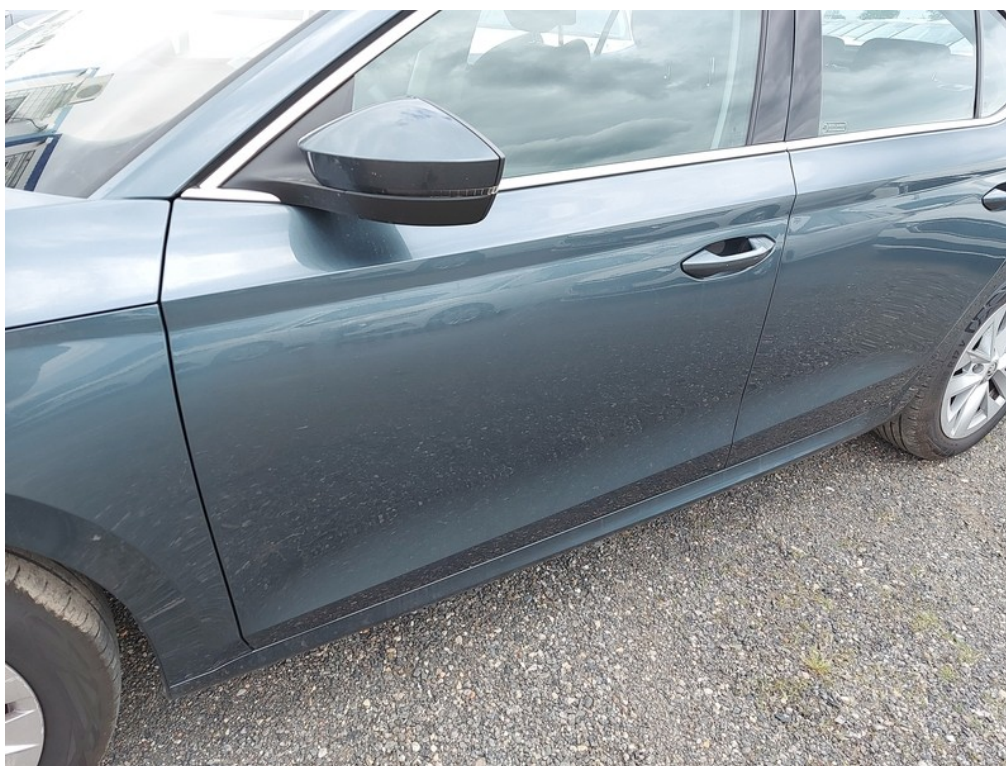
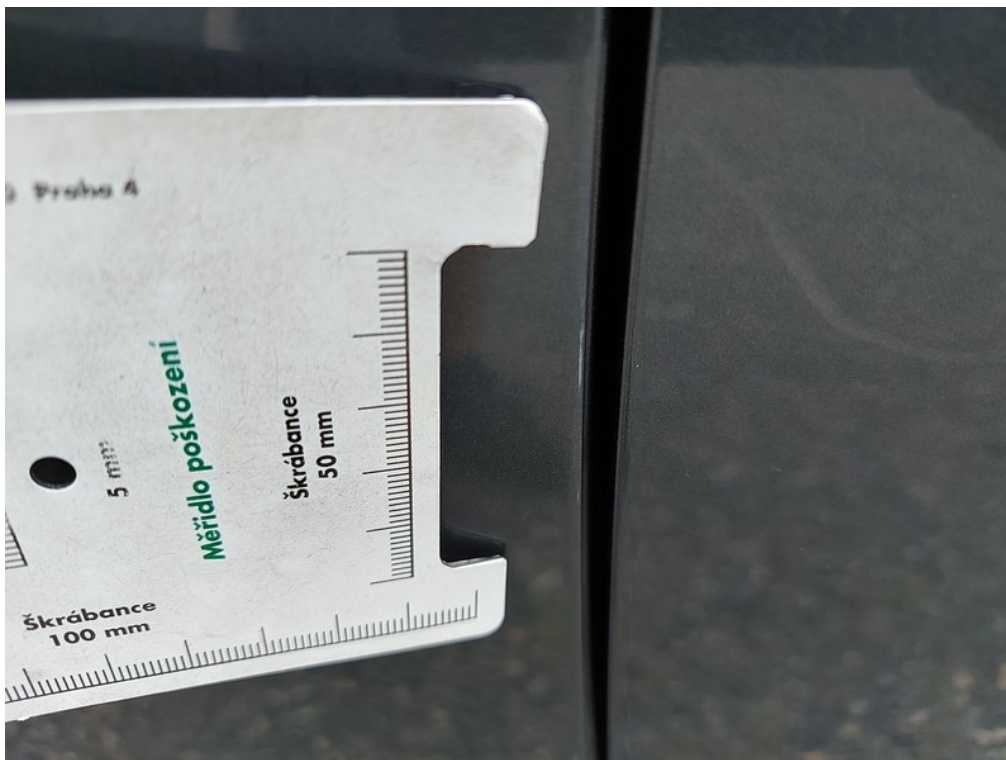
6 Umístění
Poškozený díl
Druh poškození

| P.č. | Poškozený díl | Druh poškození | Způsob opravy (opatření) |
|---|---|---|---|
| 6 | Dveře přední levé | Škrábance | Lakovat |

Exteriér (vnější
prostor)
Dveře přední levé
Škrábance

Způsob opravy (opatření) Lakovat
Poznámka:

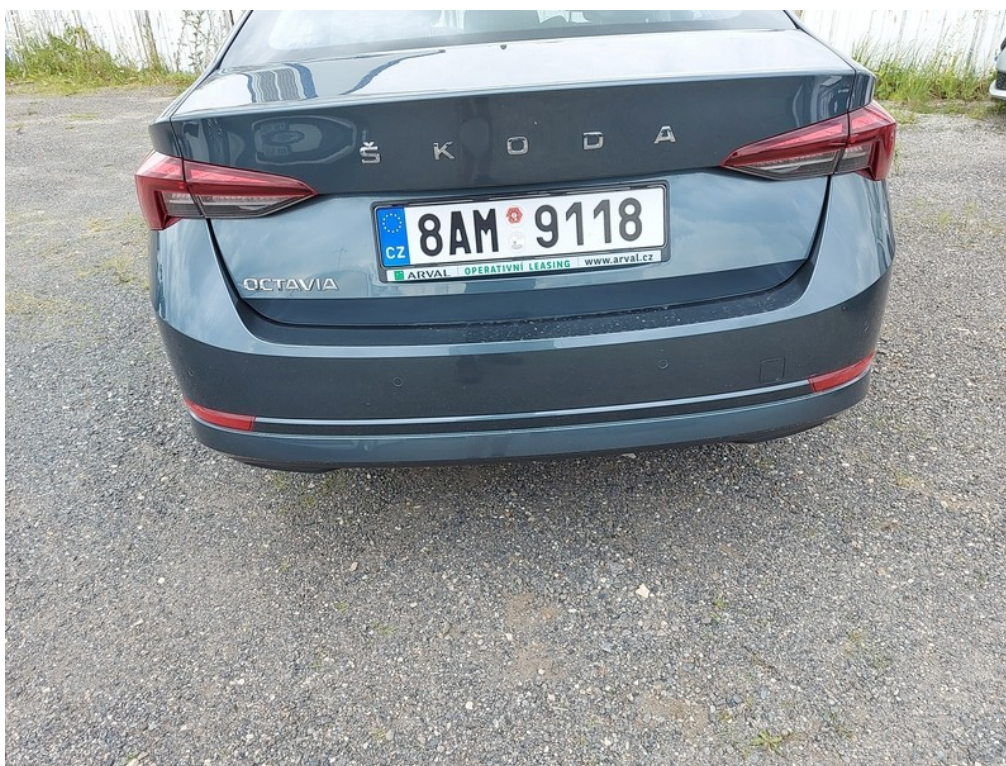
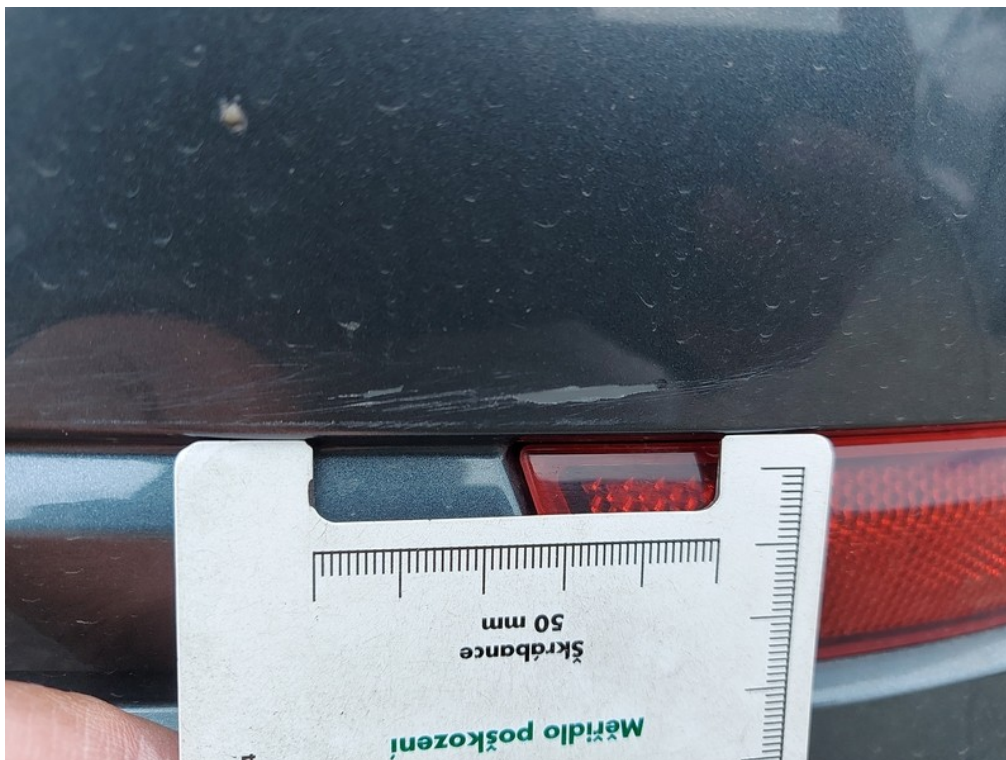
7 Umístění
Poškozený díl
Druh poškození

| P.č. | Poškozený díl | Druh poškození | Způsob opravy (opatření) |
|---|---|---|---|
| 7 | Zadní nárazník | Škrábance | Lakovat |

Exteriér (vnější
prostor)
Zadní nárazník
Škrábance

Způsob opravy (opatření) Lakovat
Poznámka:

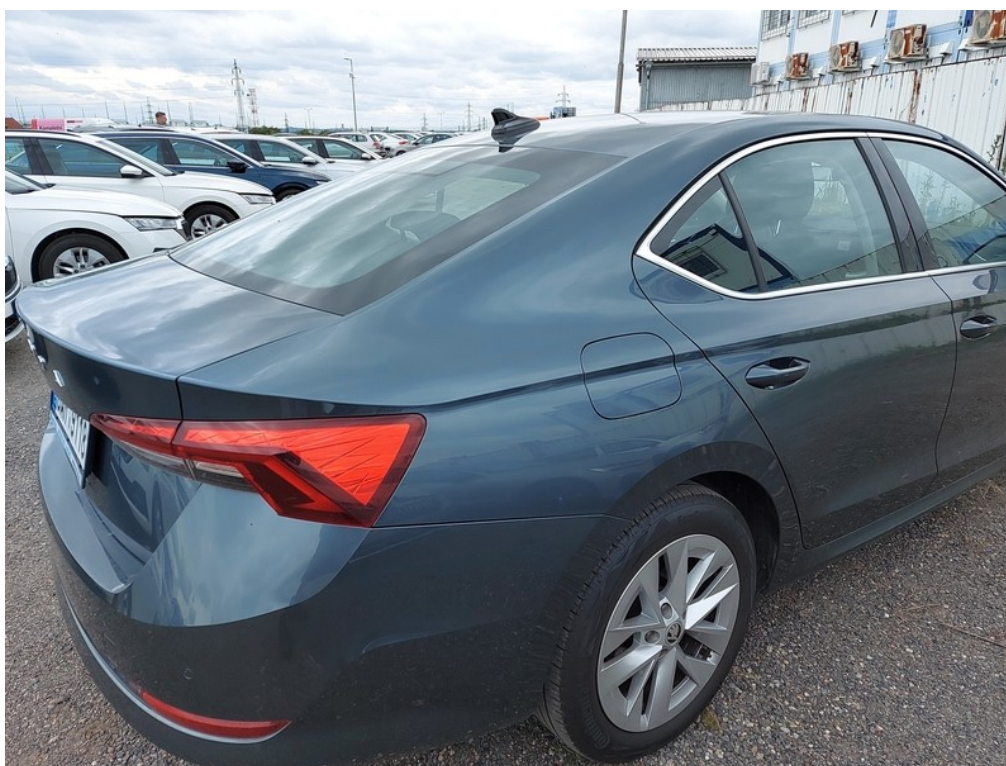
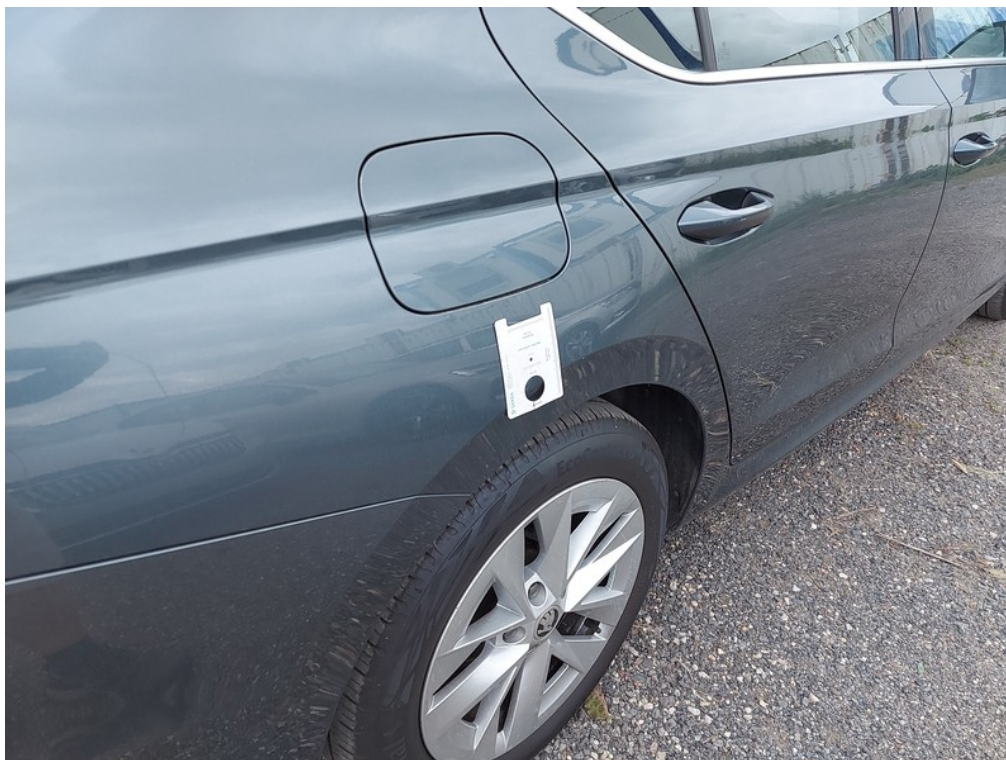
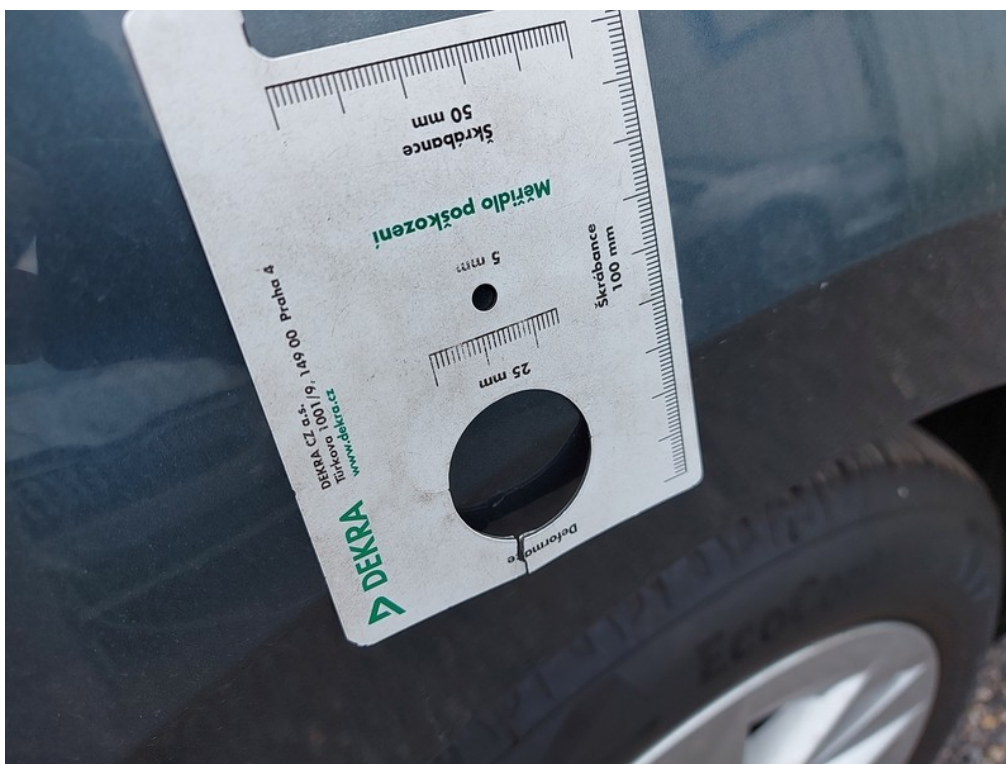
8 Umístění
Poškozený díl
Druh poškození

| P.č. | Poškozený díl | Druh poškození | Způsob opravy (opatření) |
|---|---|---|---|
| 8 | Bočnice zadní pravá | Jamka | Opravit |

Exteriér (vnější
prostor)
Bočnice zadní pravá
Jamka

Způsob opravy (opatření) Opravit
Poznámka:
