DEKRA CZ a.s.

ÚDAJE O VOZIDLE:

| RZ: | 8AM9118 | VIN: | TMBAJ7NX2MY082594 |
| Model vozidla: | Škoda Octavia Lim. (NX3)(2020) | Provedení: | Oct. 2.0TDI 110 Style AT 5d |

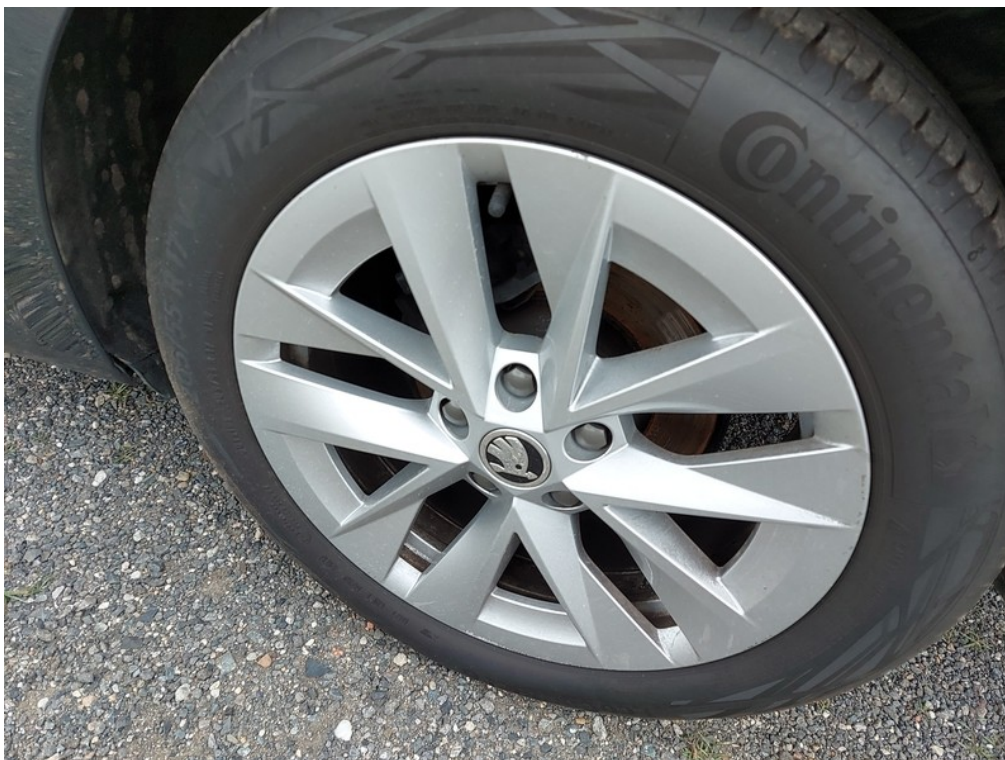
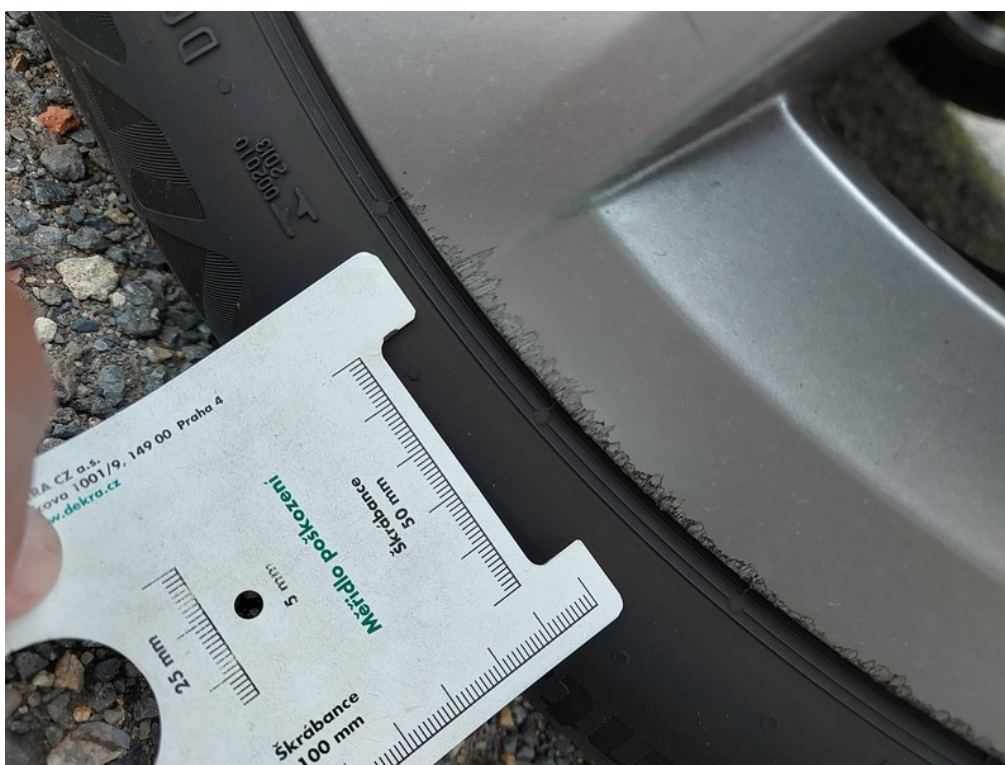
9 Umístění
Poškozený díl
Druh poškození

| P.č. | Poškozený díl | Druh poškození | Způsob opravy (opatření) |
|---|---|---|---|
| 9 | Disk LZ kola | Škrábance | Opravit |

Exteriér (vnější
prostor)
Disk LZ kola
Škrábance

Způsob opravy (opatření) Opravit
Poznámka:

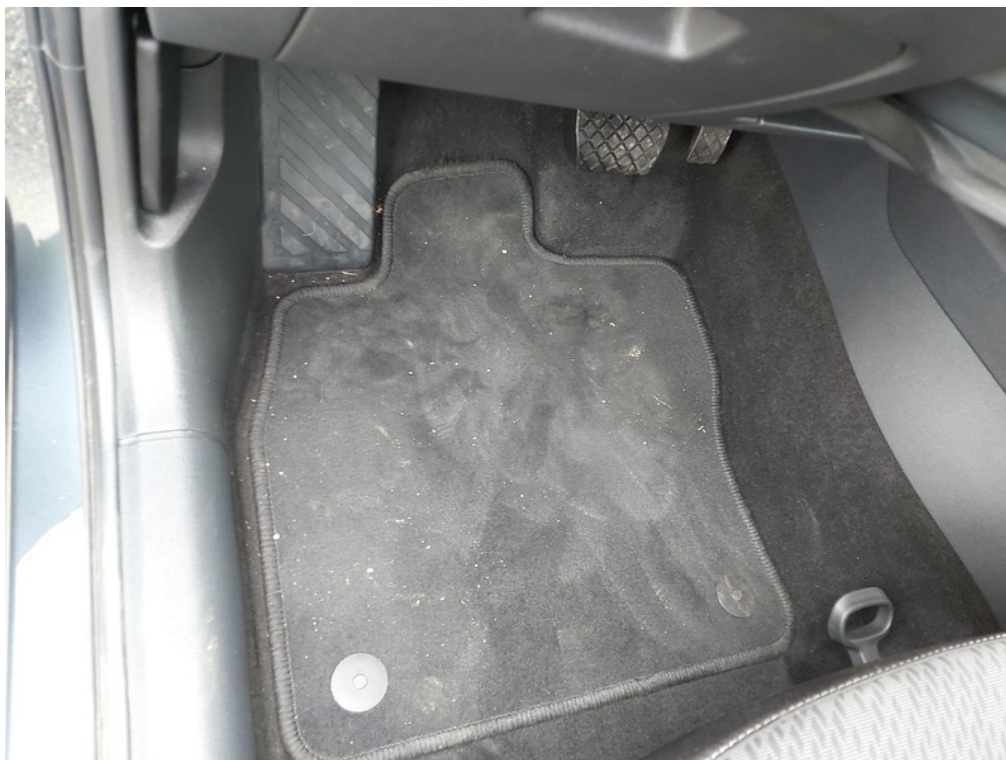
10 Umístění
Poškozený díl
Druh poškození

| P.č. | Poškozený díl | Druh poškození | Způsob opravy (opatření) |
|---|---|---|---|
| 10 | Přídavný koberec LP | Opatřebení | Vyměnit |

Interiér (vnitřní
prostor)
Přídavný koberec LP
Opotřebení

Způsob opravy (opatření) Vyměnit
Poznámka:

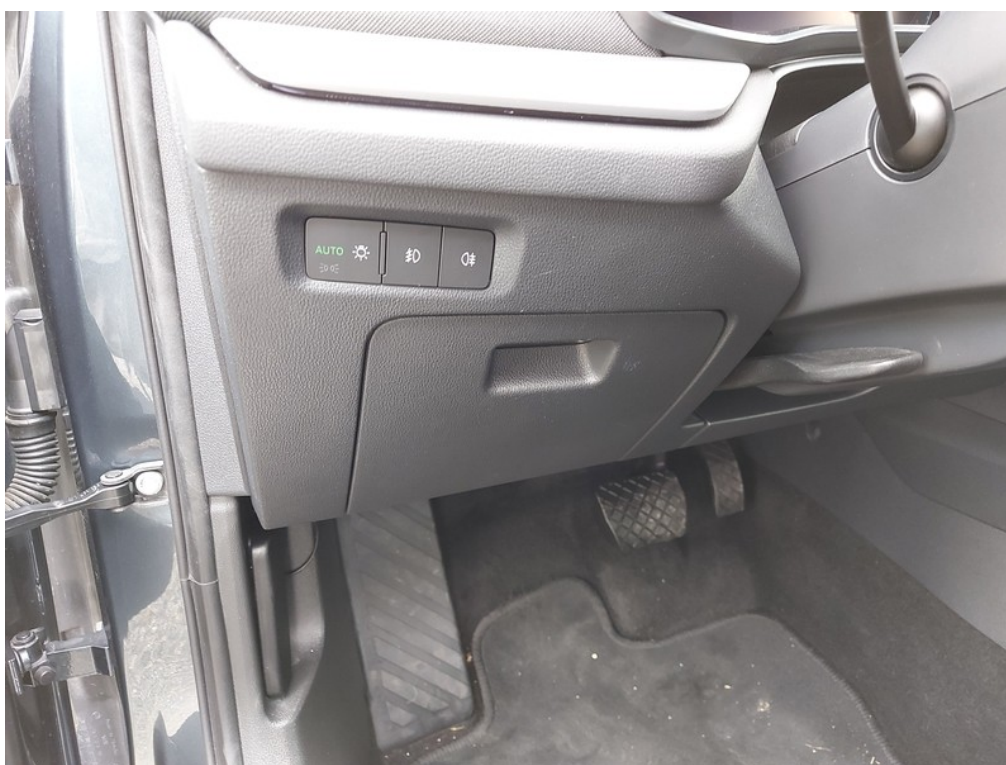
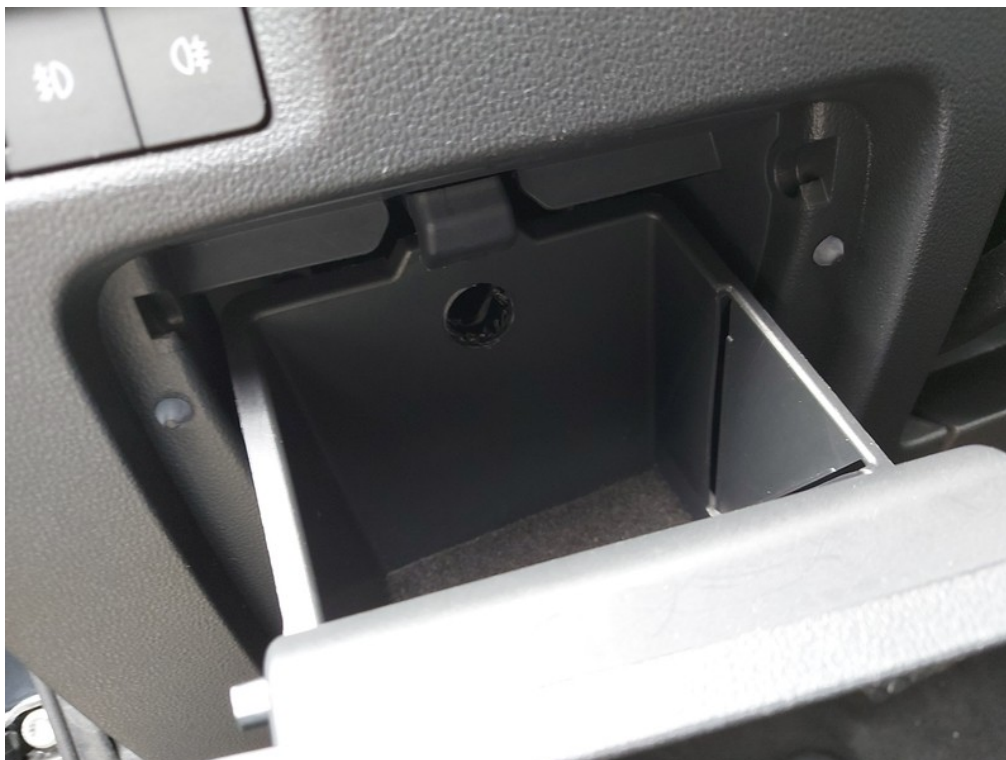
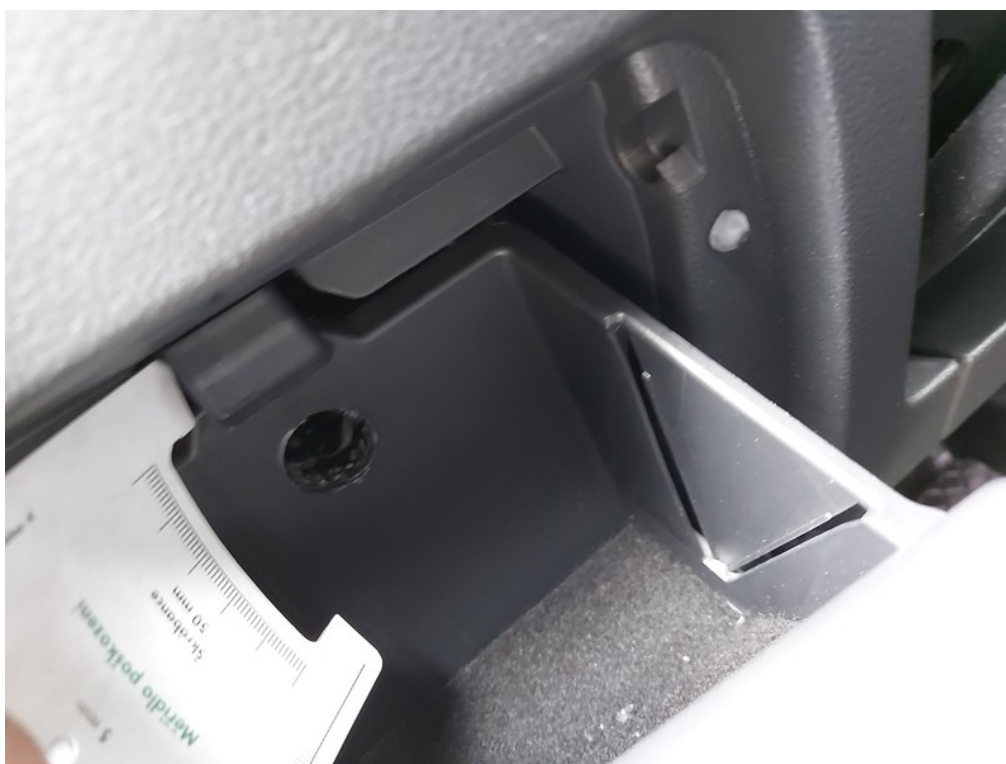
11 Umístění
Poškozený díl
Druh poškození

| P.č. | Poškozený díl | Druh poškození | Způsob opravy (opatření) |
|---|---|---|---|
| 11 | Odkládací schránka přístrojové desky | Otvor | Vyměnit |

Interiér (vnitřní
prostor)
Odkládací schránka
přístrojové desky
Otvor

Způsob opravy (opatření) Vyměnit
Poznámka:

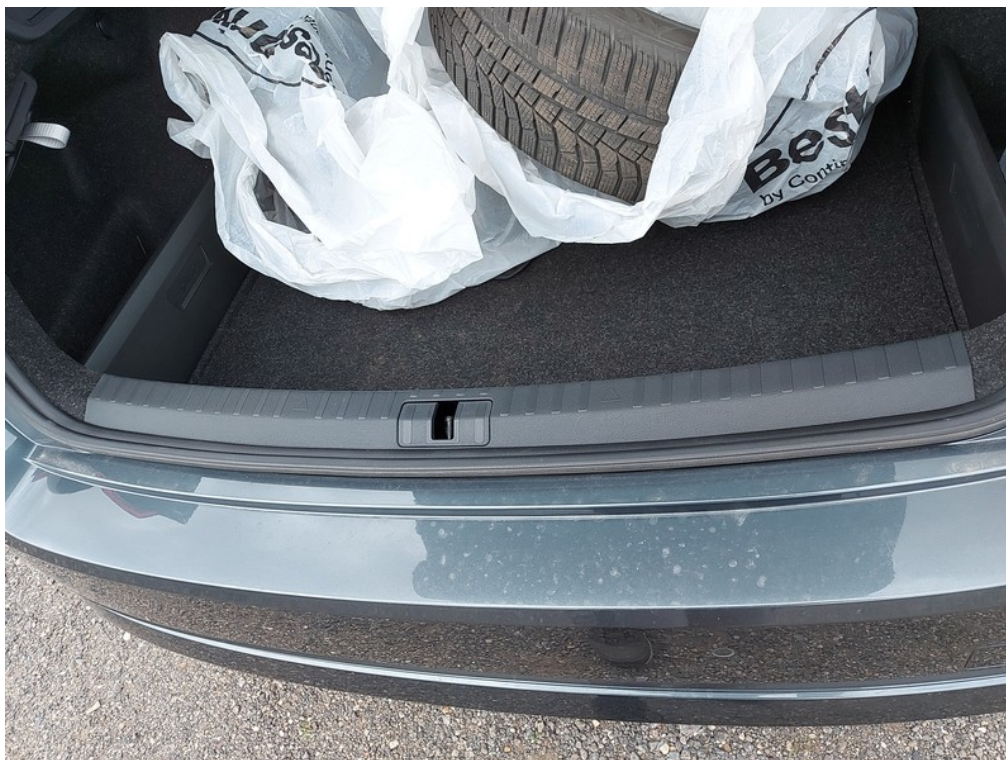
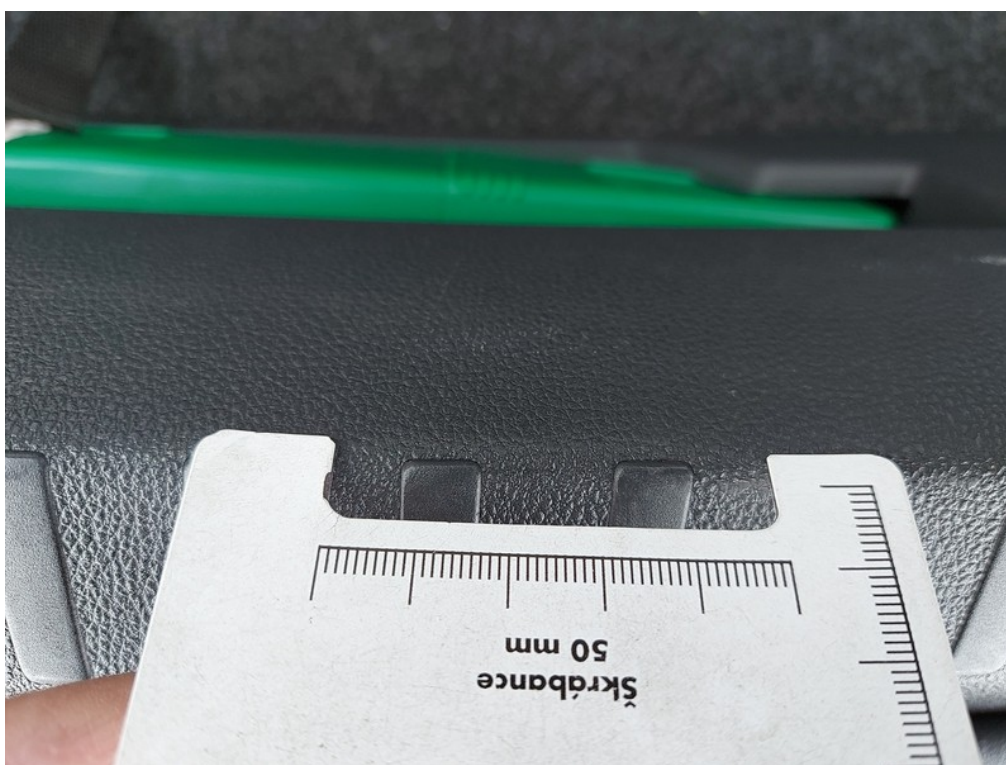
12 Umístění
Poškozený díl
Druh poškození

| P.č. | Poškozený díl | Druh poškození | Způsob opravy (opatření) |
|---|---|---|---|
| 12 | Kryt zadního čela | Škrábance | Vyměnit |

Interiér (vnitřní
prostor)
Kryt zadního čela
Škrábance

Způsob opravy (opatření) Vyměnit
Poznámka:

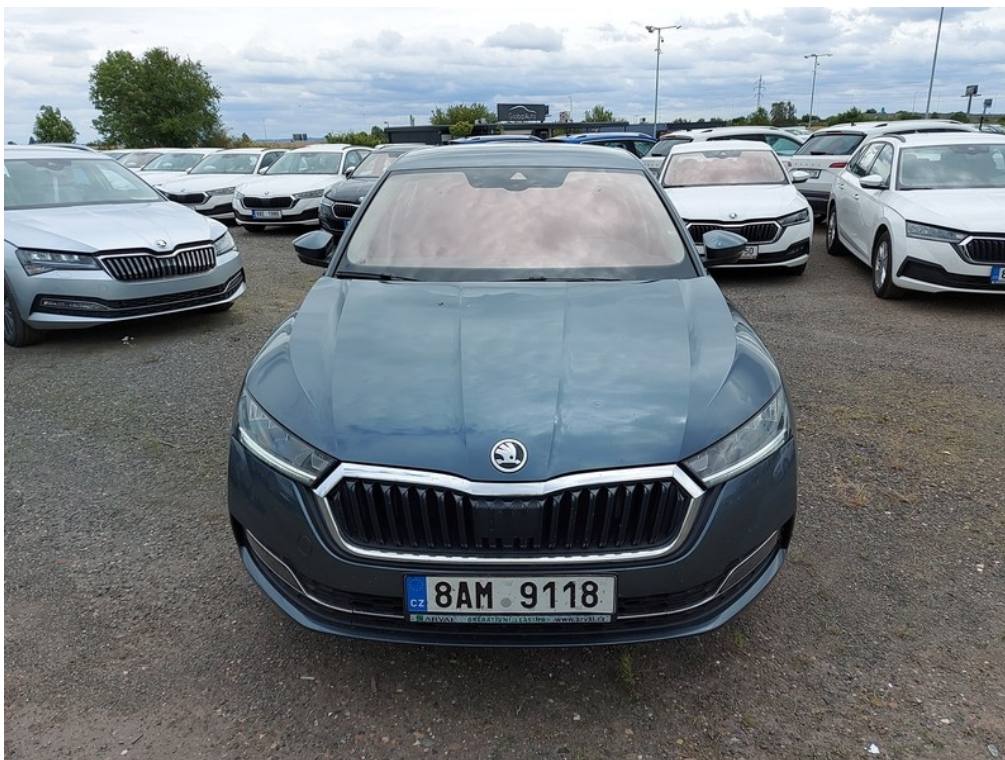
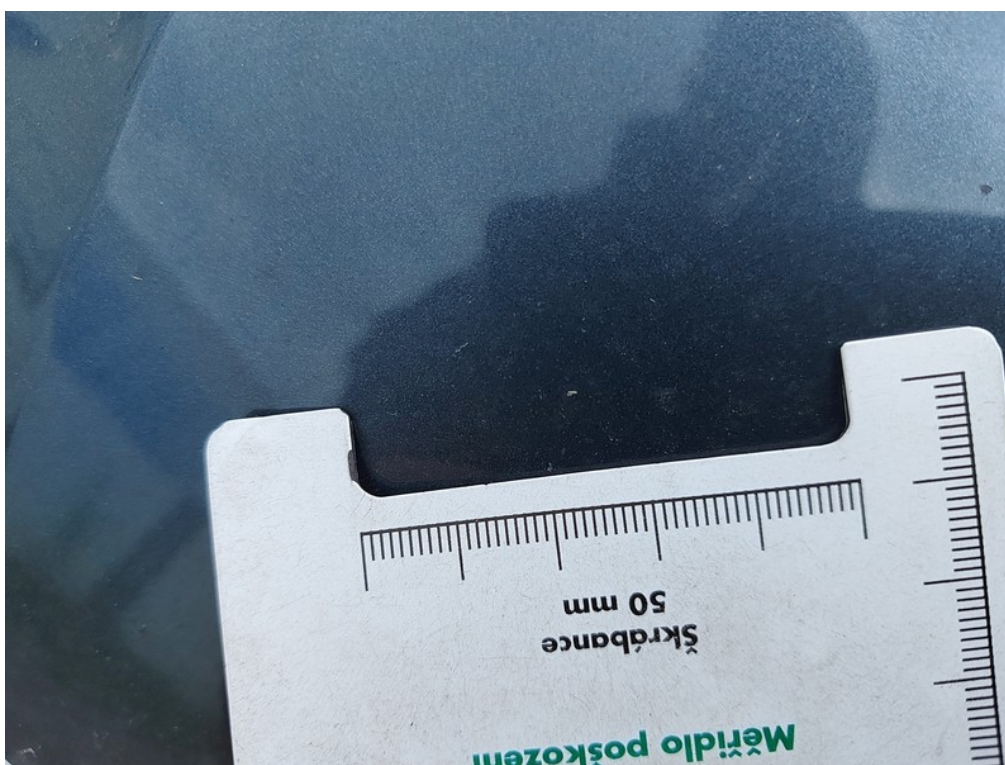
13 Umístění
Poškozený díl
Druh poškození

| P.č. | Poškozený díl | Druh poškození | Způsob opravy (opatření) |
|---|---|---|---|
| 13 | Přední část vozidla | Poškození od odletujícího kamení | Opravit |

Ostatní
Přední část vozidla
Poškození od
odletujícího kamení

Způsob opravy (opatření) Opravit
Poznámka:

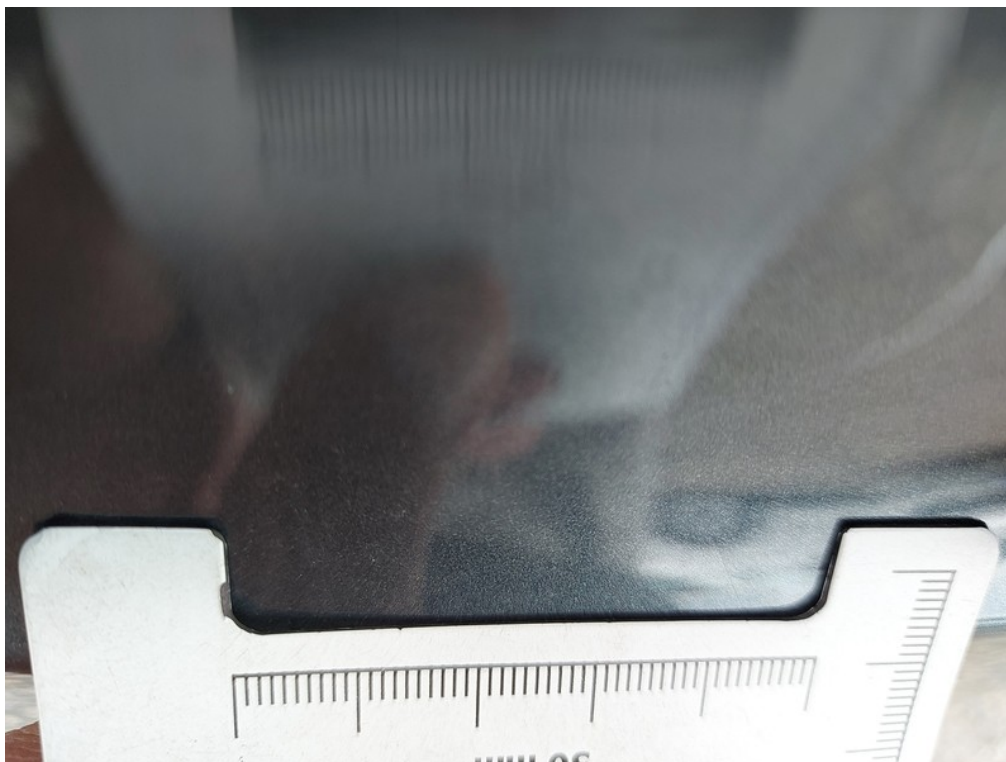
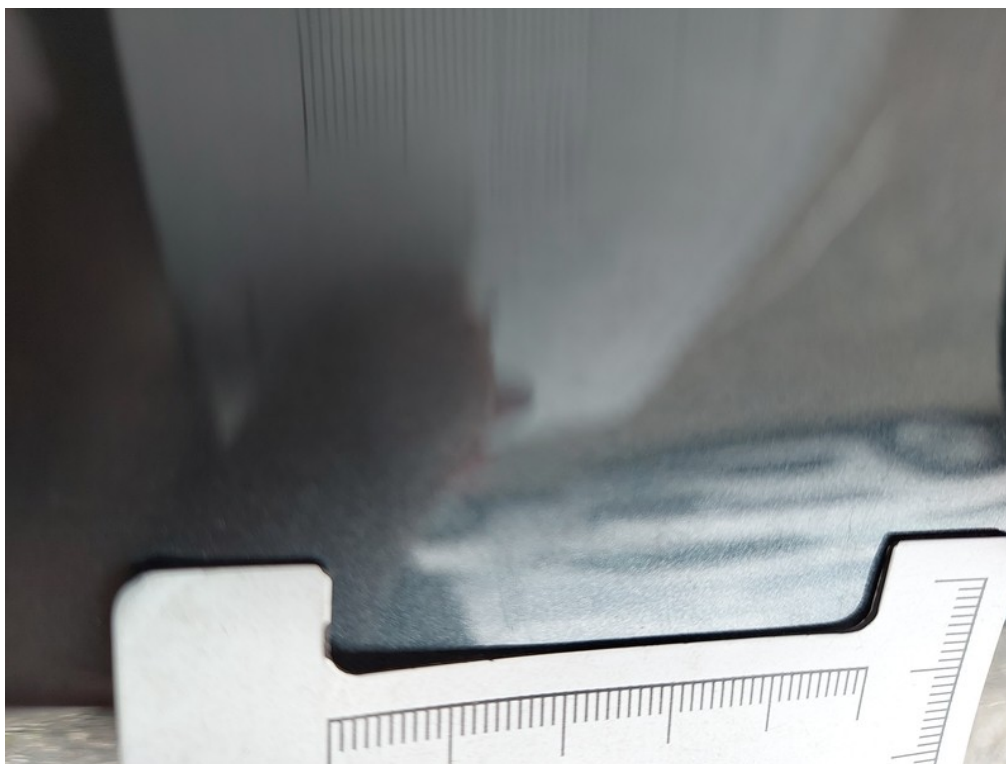
Umístění
14 Poškozený díl
Druh poškození

| P.č. | Poškozený díl | Druh poškození | Způsob opravy (opatření) |
|---|---|---|---|
| 14 | Celková plocha karoserie | Škrábance | Vyleštit |

Ostatní
Celková plocha
karoserie
Škrábance

Způsob opravy (opatření) Vyleštit
Poznámka:

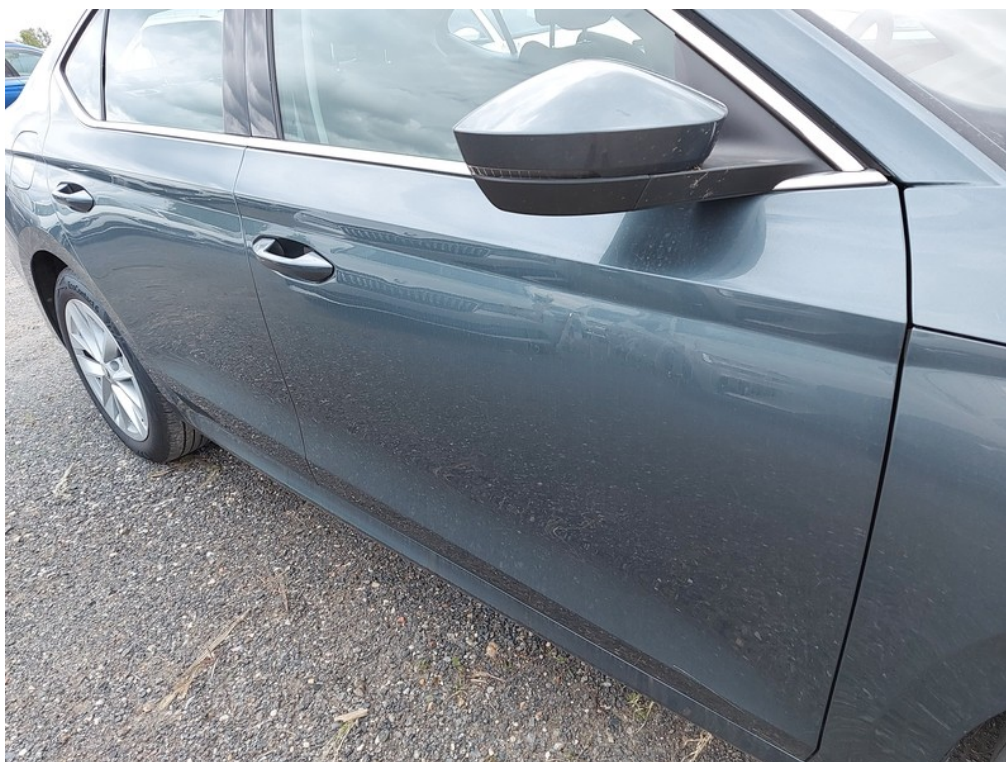
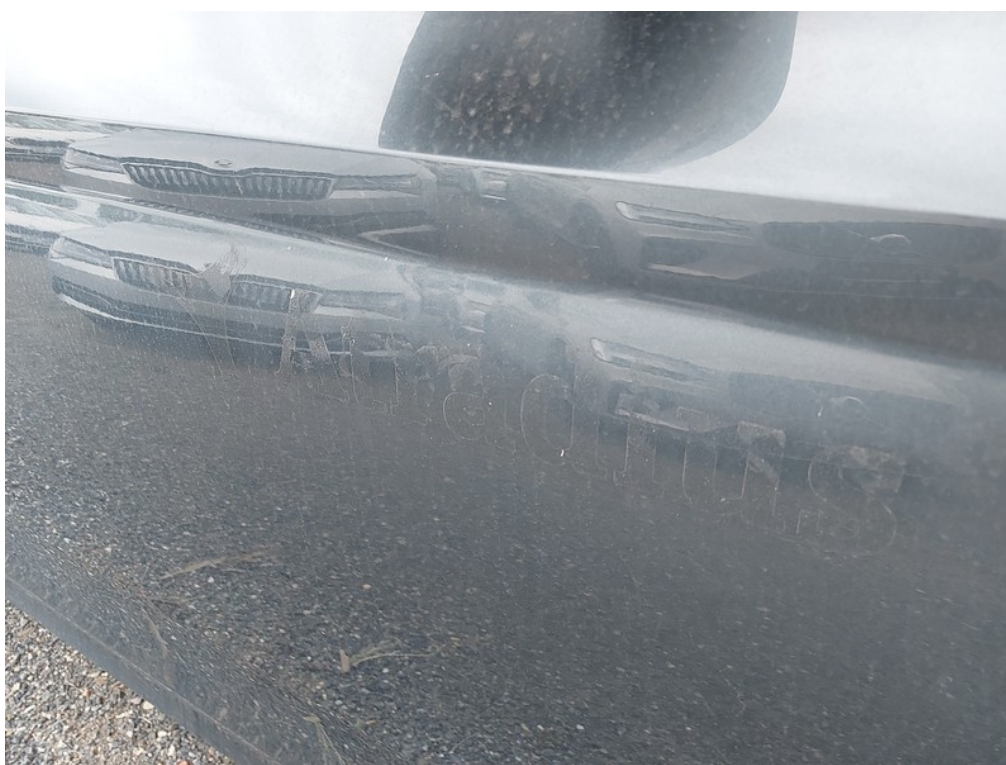
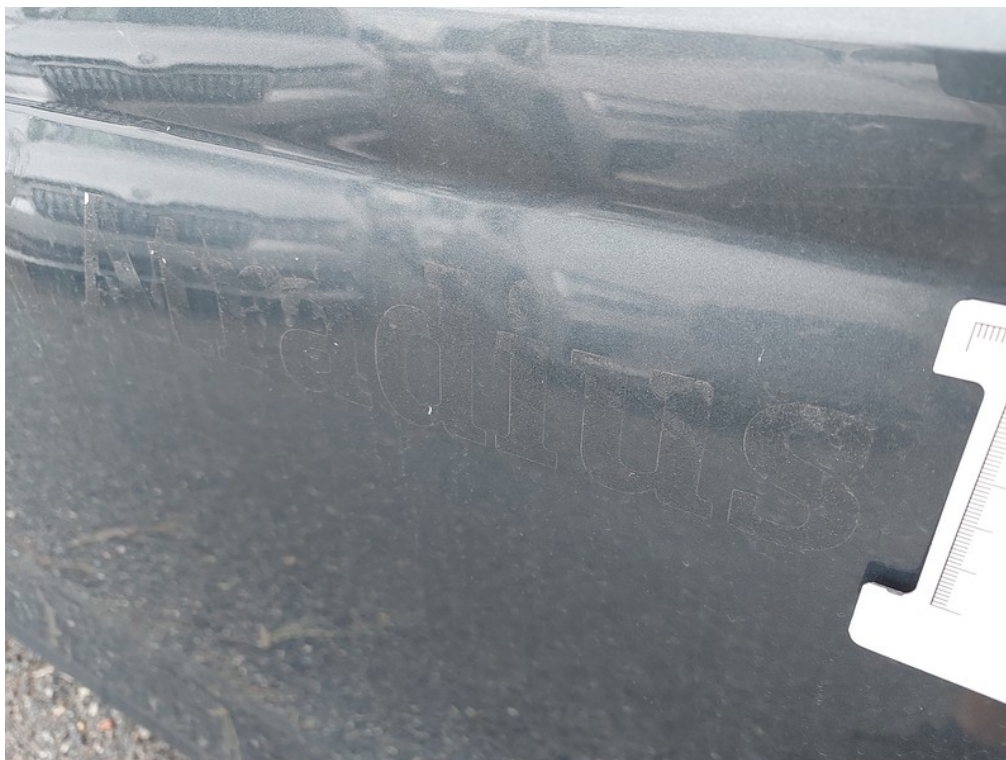
Umístění
15 Poškozený díl
Druh poškození

| P.č. | Poškozený díl | Druh poškození | Způsob opravy (opatření) |
|---|---|---|---|
| 15 | Střední plocha karoserie | Polepy | Odstranit |

Ostatní
Střední plocha
karoserie
Polepy

Způsob opravy (opatření) Odstranit
Poznámka: Lepidlo
