DEKRA CZ a.s.

ARVAL CZ s.r.o.

ÚDAJE O VOZIDLE:

SEZNAM POŠKOZENÍ

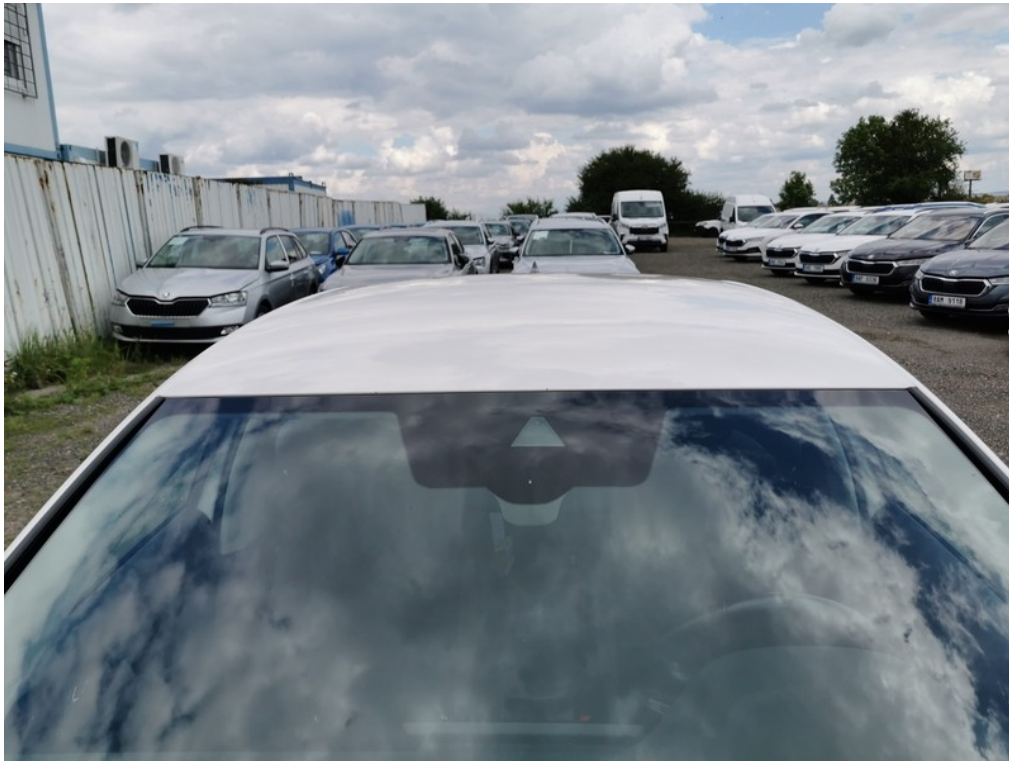
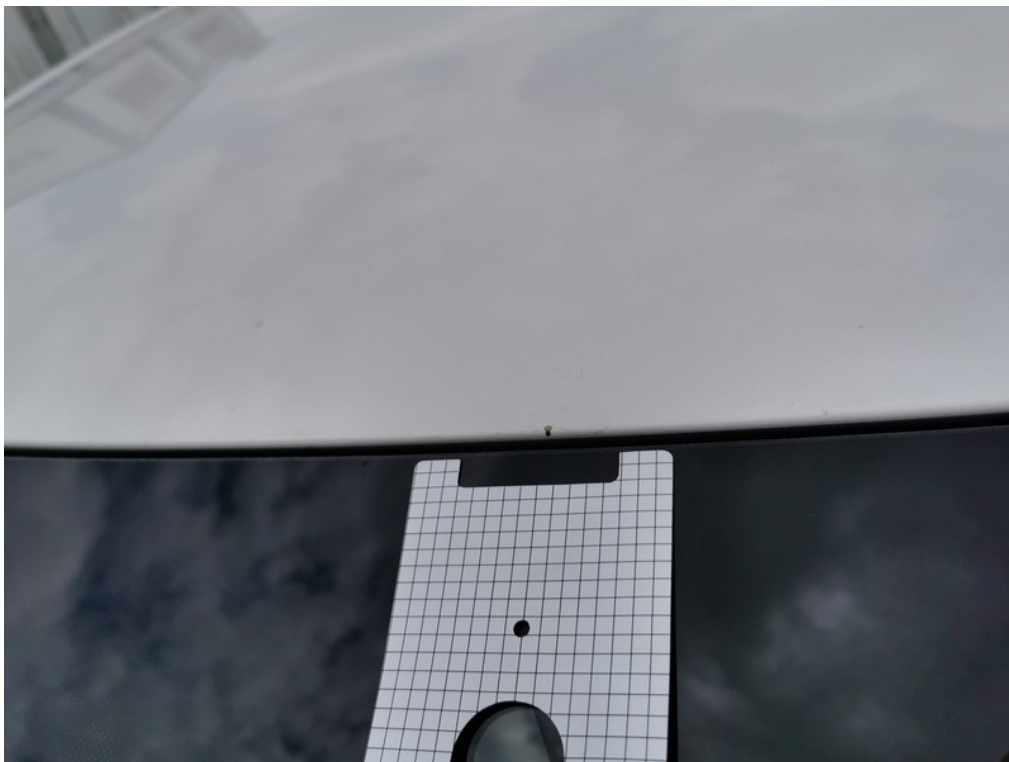
1 Umístění
Poškozený díl
Druh poškození

Exteriér (vnější
prostor)
Střecha
Lak

Viz popis k poškození č. 1

Způsob opravy (opatření) Lakovat

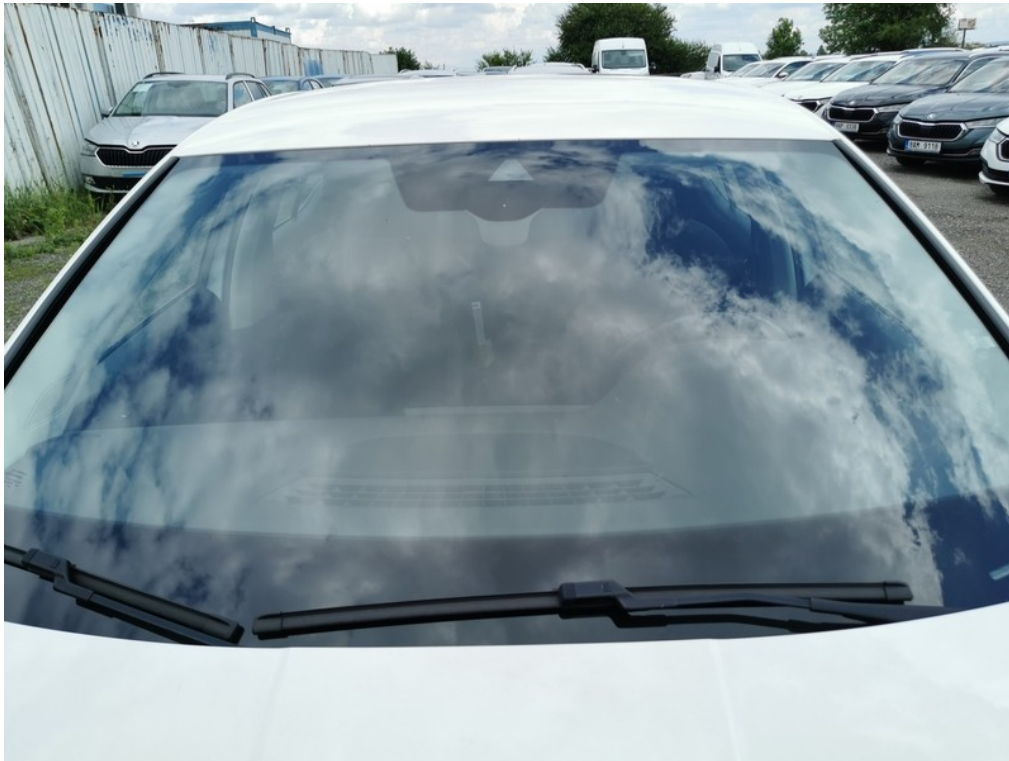
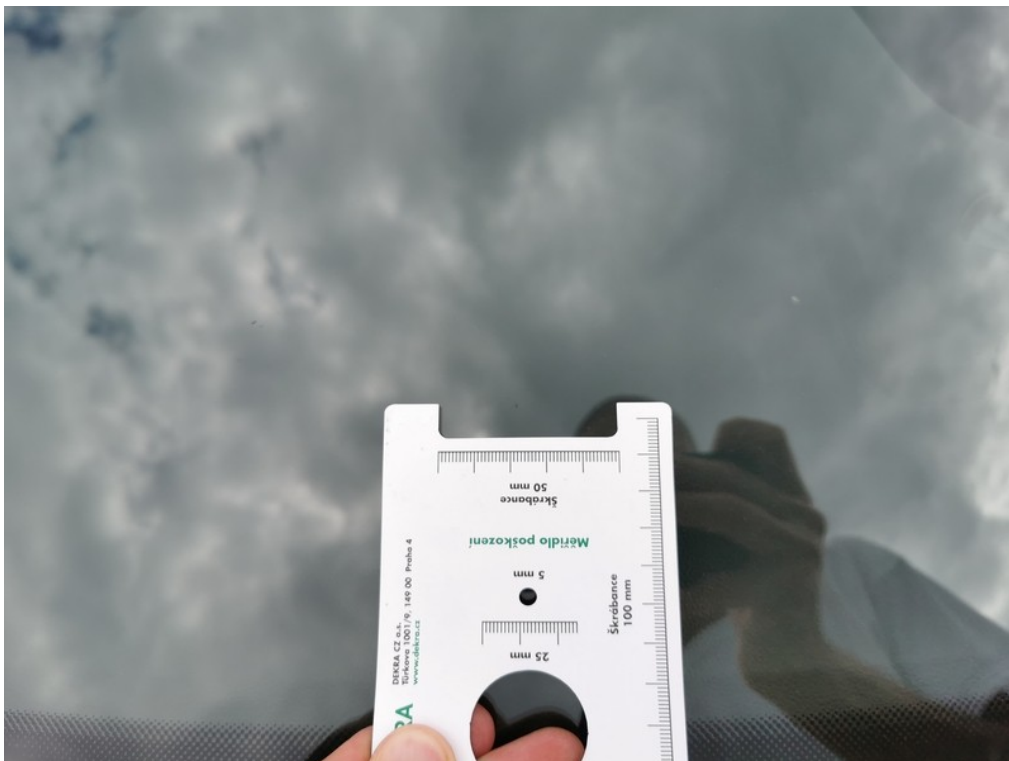
Umístění
2 Poškozený díl
Druh poškození

Exteriér (vnější prostor)
Čelní sklo
Poškození od odletujícího kamení

Viz popis k poškození č. 2

Způsob opravy (opatření) Opravit

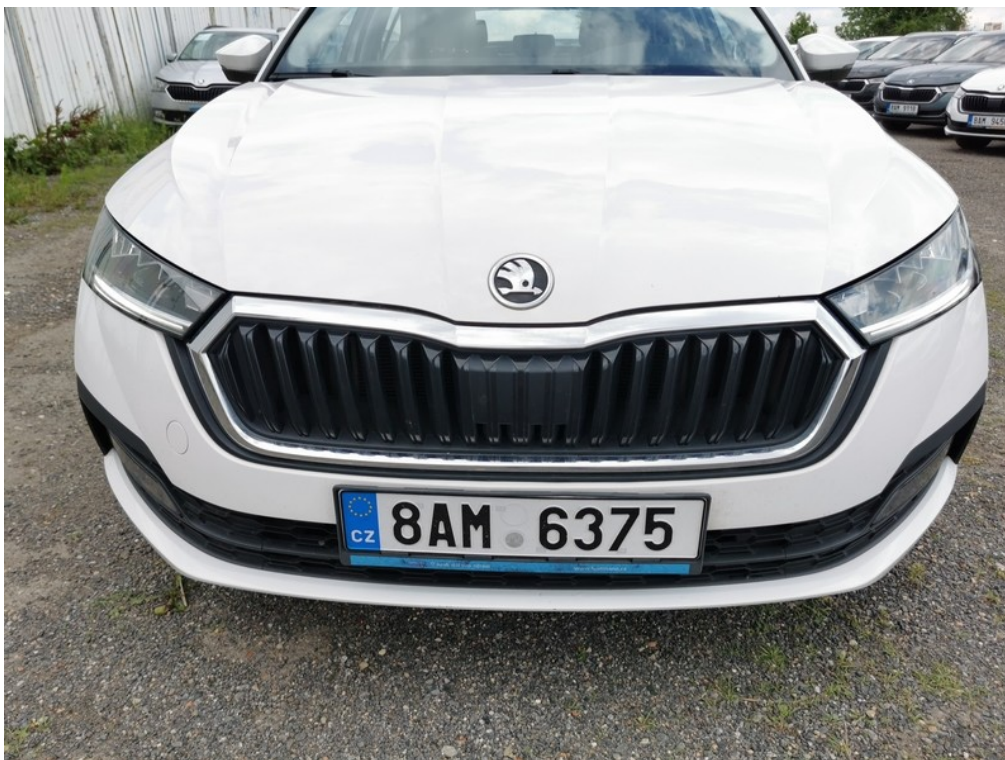
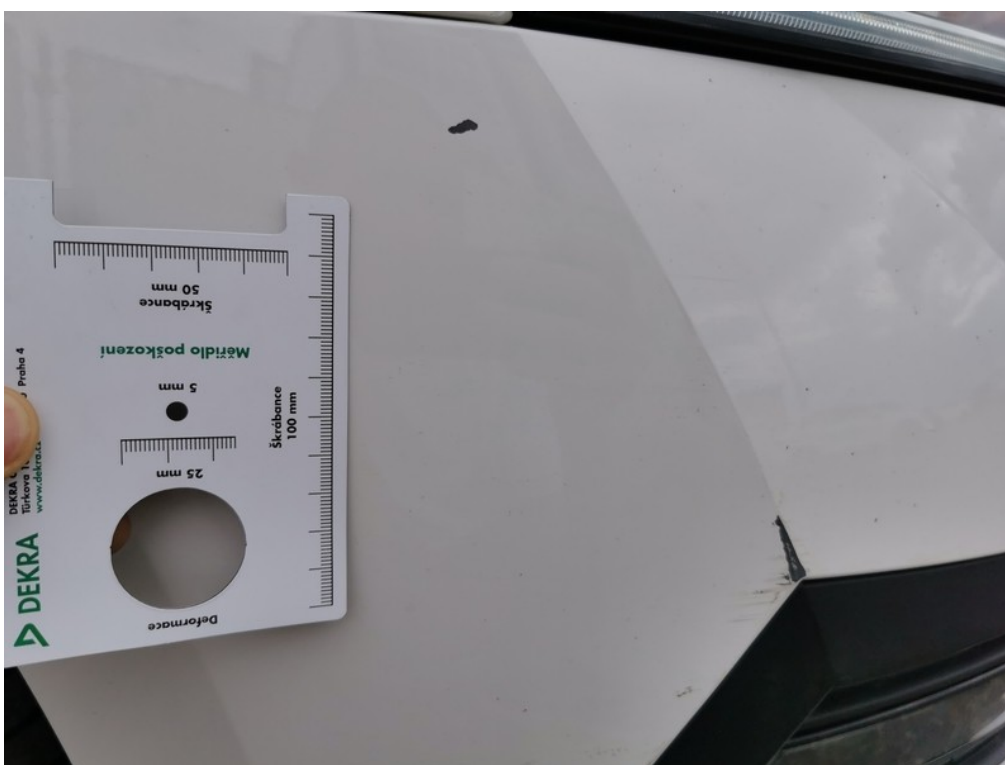
3 Umístění
Poškozený díl
Druh poškození

Exteriér (vnější prostor)
Přední nárazník
Škrábance

Viz popis k poškození č. 3

Způsob opravy (opatření) Lakovat
Poznámka:

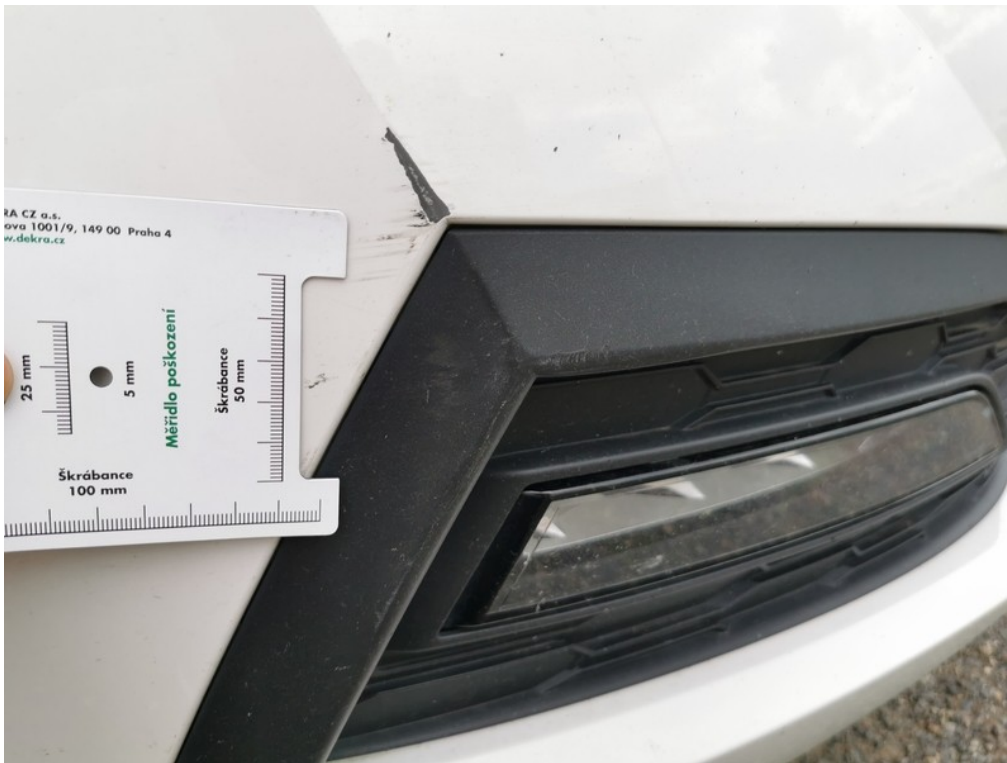
4 Umístění
Poškozený díl
Druh poškození

Exteriér (vnější prostor)
Lišta P nárazníku pravá
Škrábance

Způsob opravy (opatření) Vyměnit
Poznámka:

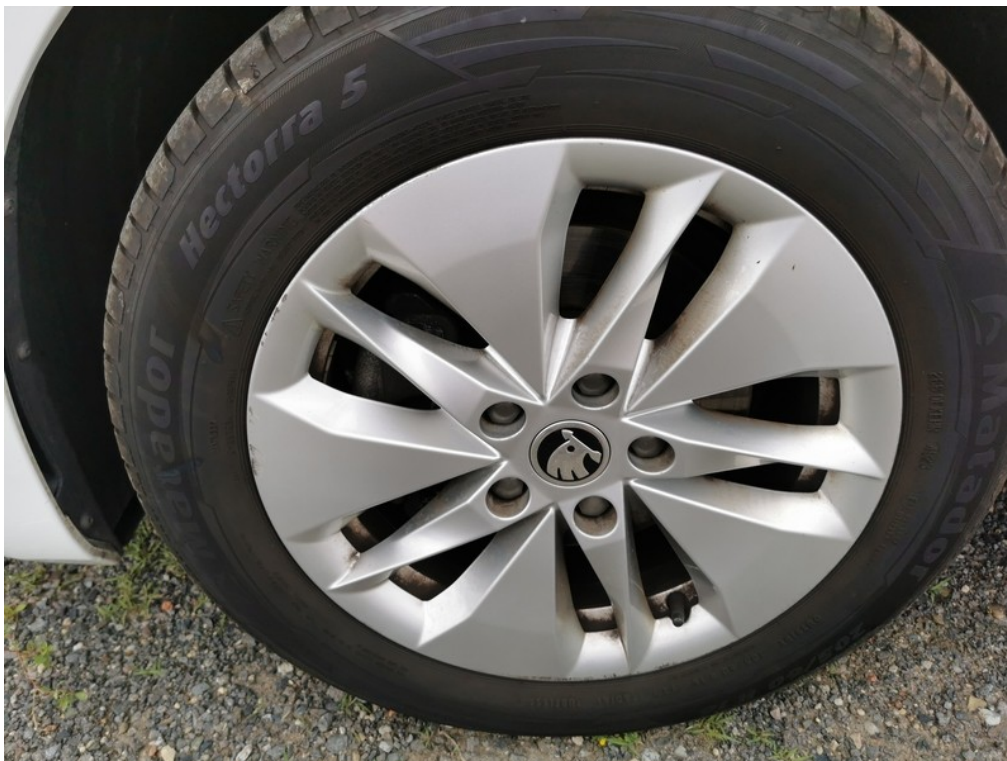
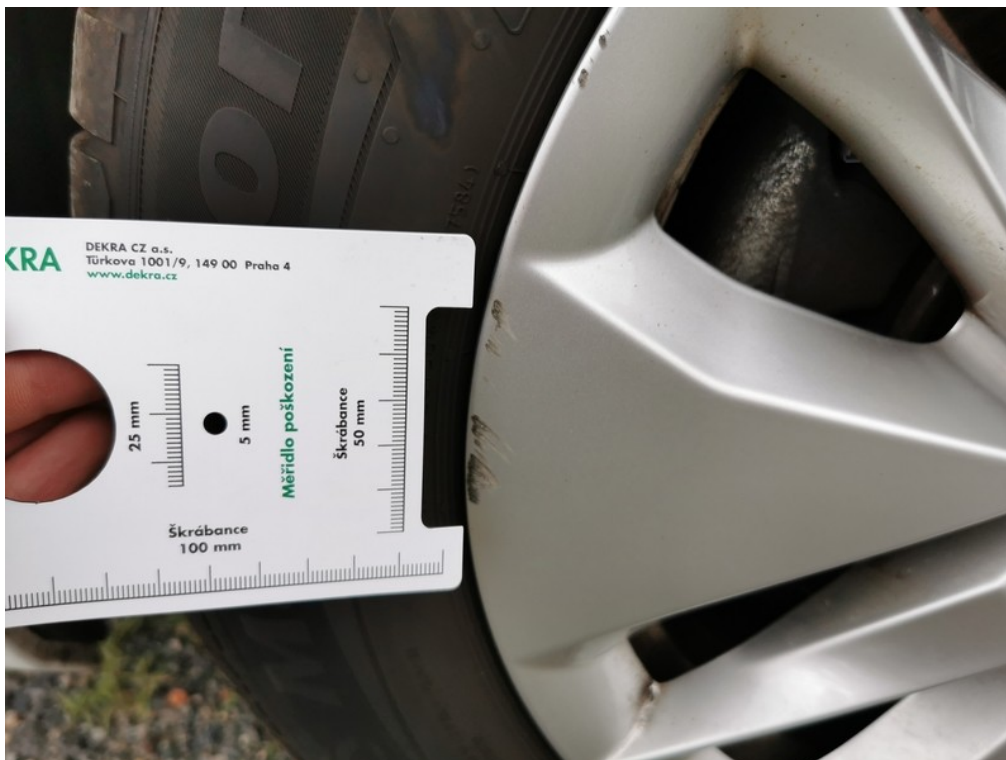
5 Umístění
Poškozený díl
Druh poškození

Exteriér (vnější prostor)
Disk LP kola
Škrábance

Viz popis k poškození č. 5

Způsob opravy (opatření) Opravit
Poznámka:

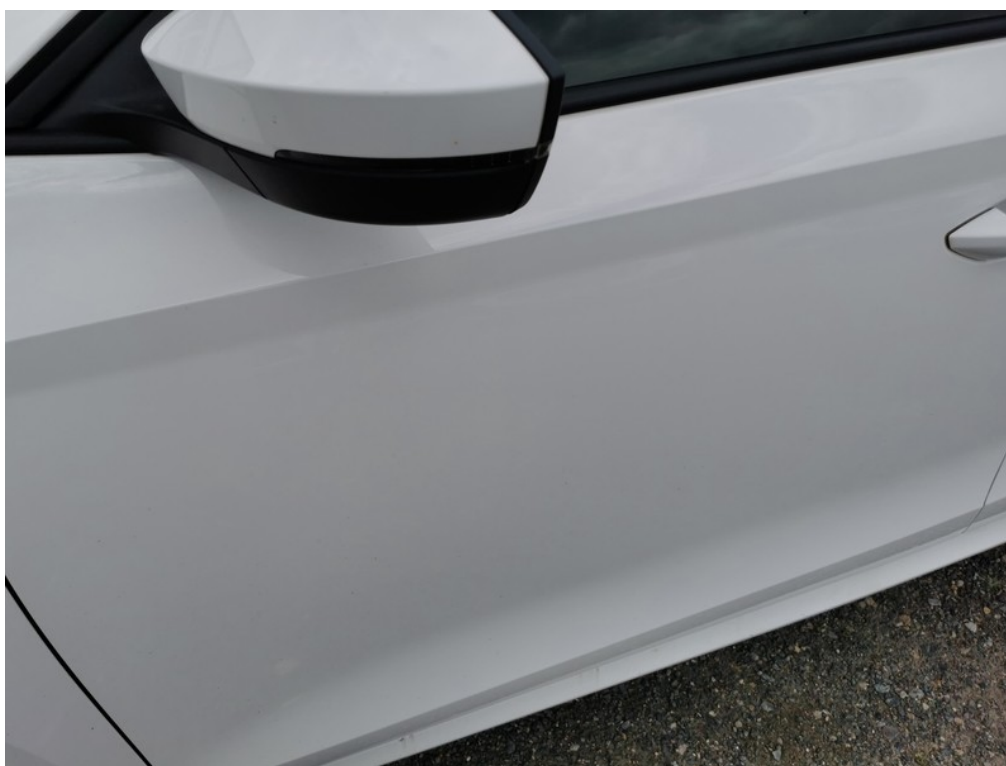
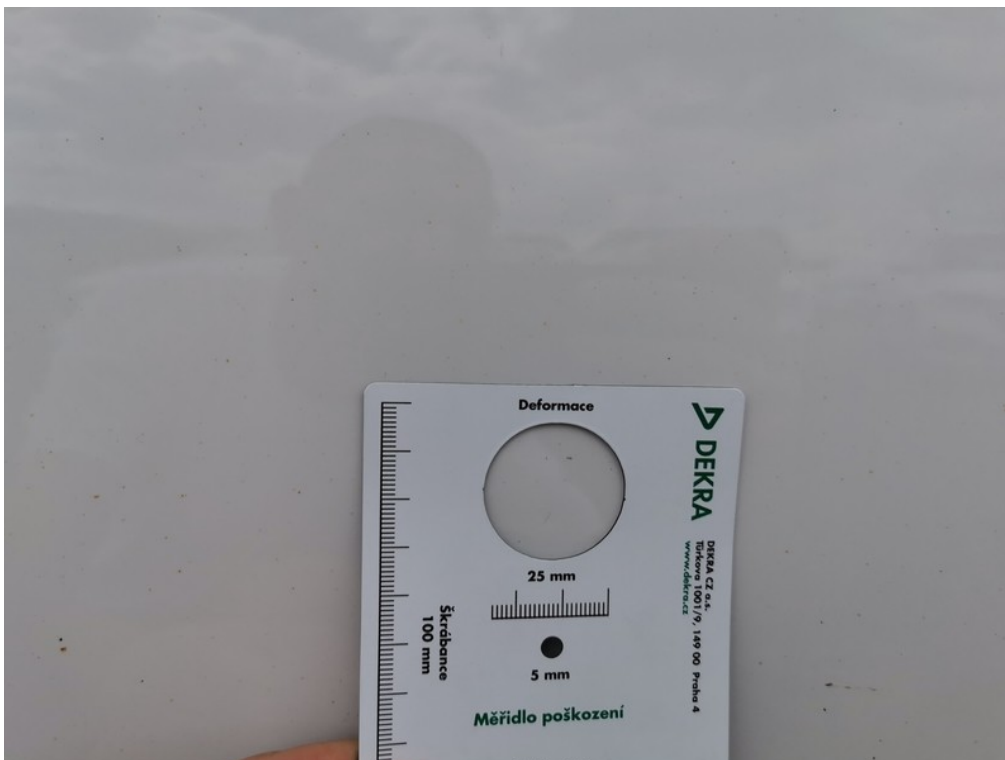
6 Umístění
Poškozený díl
Druh poškození

Exteriér (vnější prostor)
Dveře přední levé
Jamka

Viz popis k poškození č. 6

Způsob opravy (opatření) Opravit
Poznámka: + škrábance

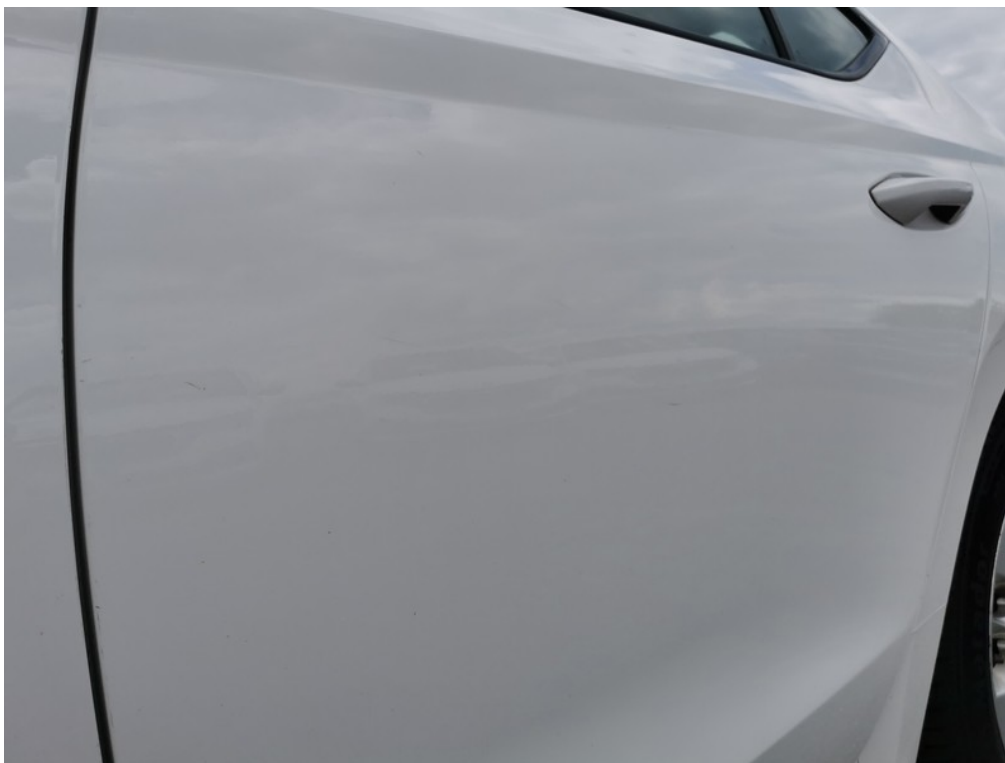
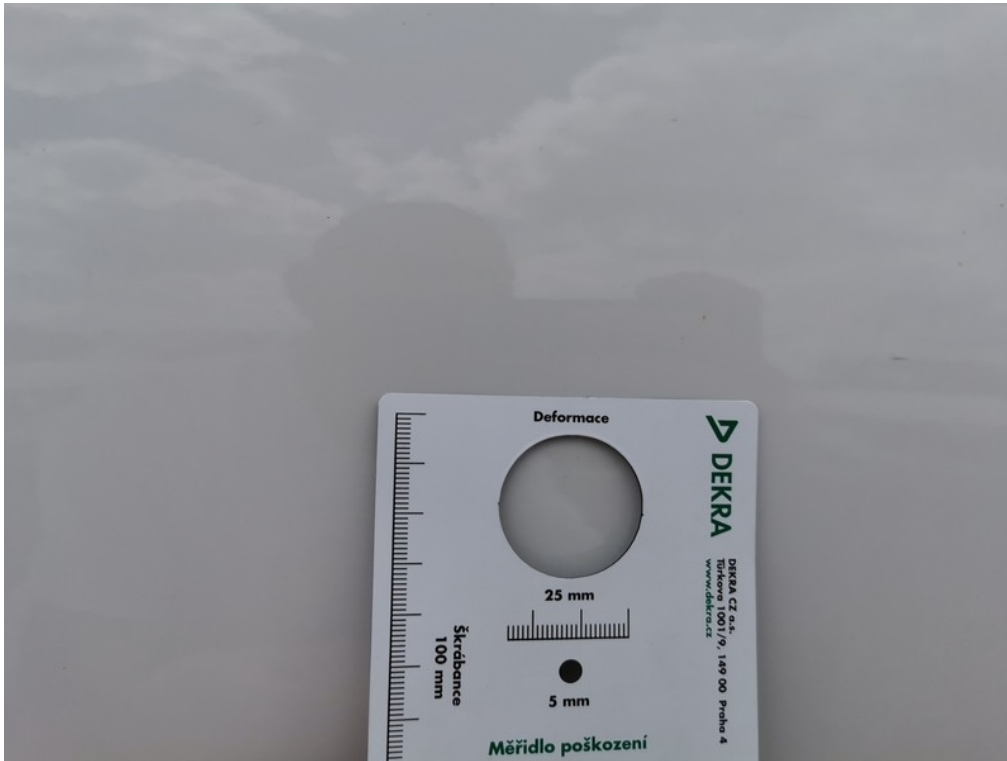
7 Umístění
Poškozený díl
Druh poškození

Exteriér (vnější prostor)
Dveře zadní levé
Jamka

Viz popis k poškození č. 7

Způsob opravy (opatření) Opravit
Poznámka:

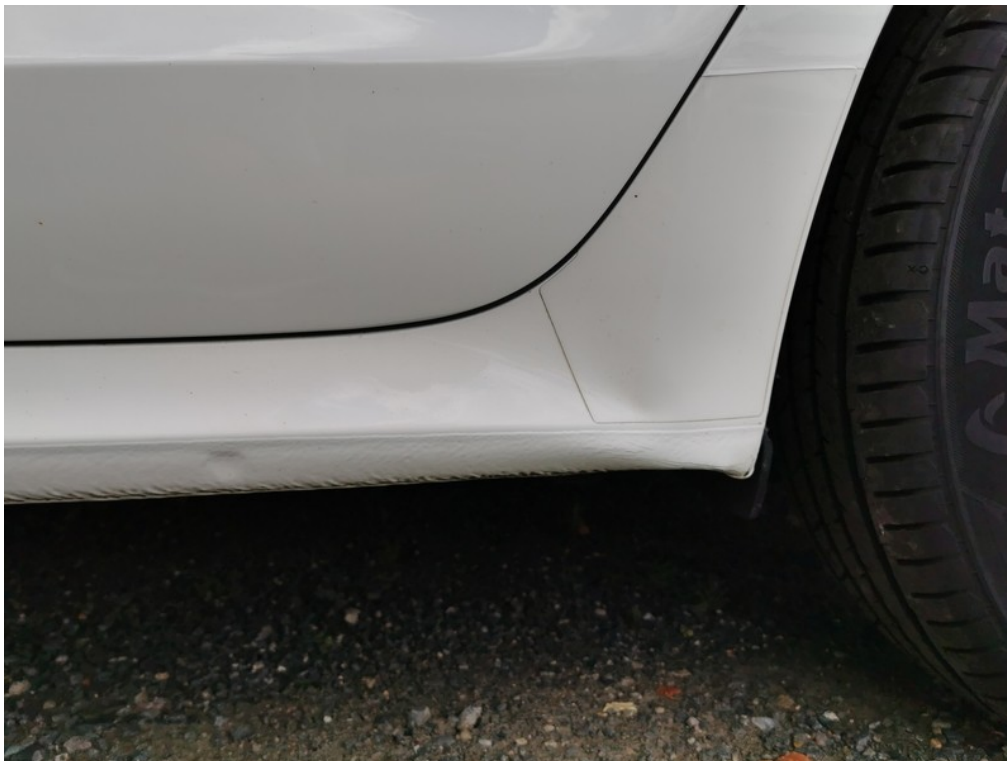
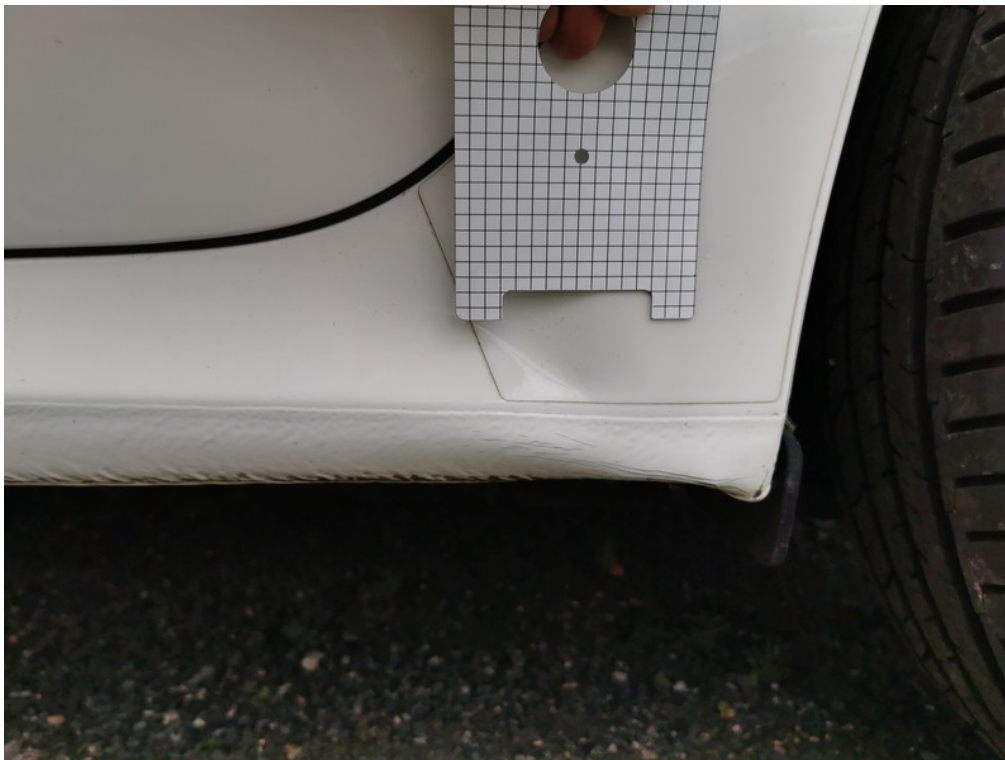
8 Umístění
Poškozený díl
Druh poškození

Exteriér (vnější prostor)
Práh levý
Deformace

Viz popis k poškození č. 8

Způsob opravy (opatření) Opravit
Poznámka:

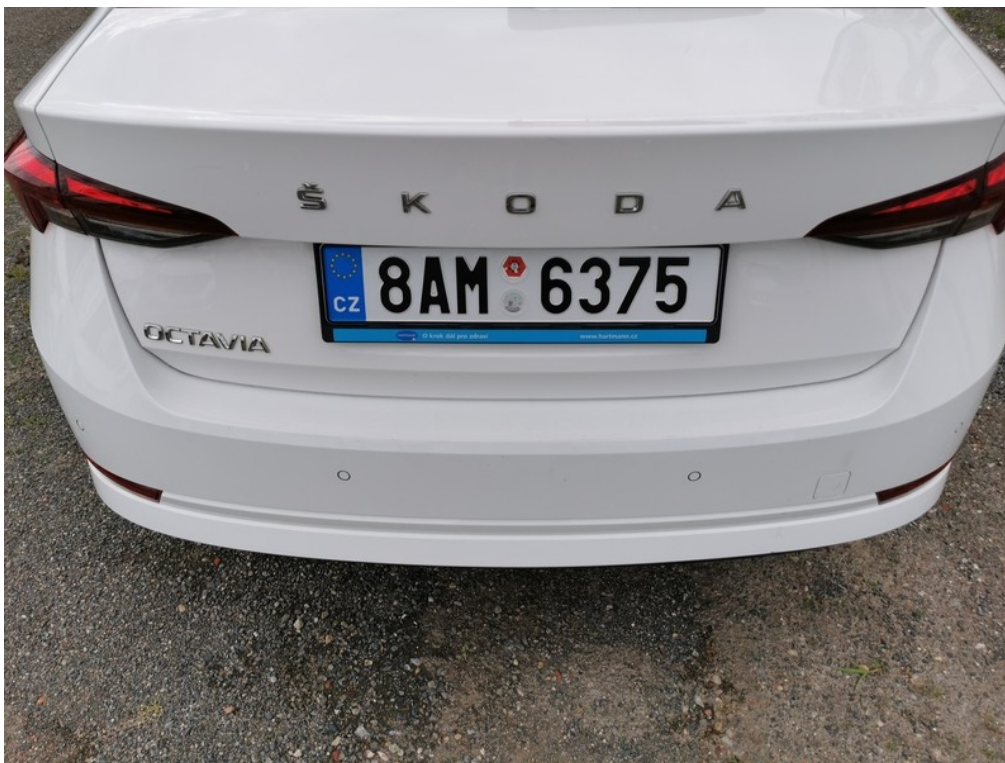
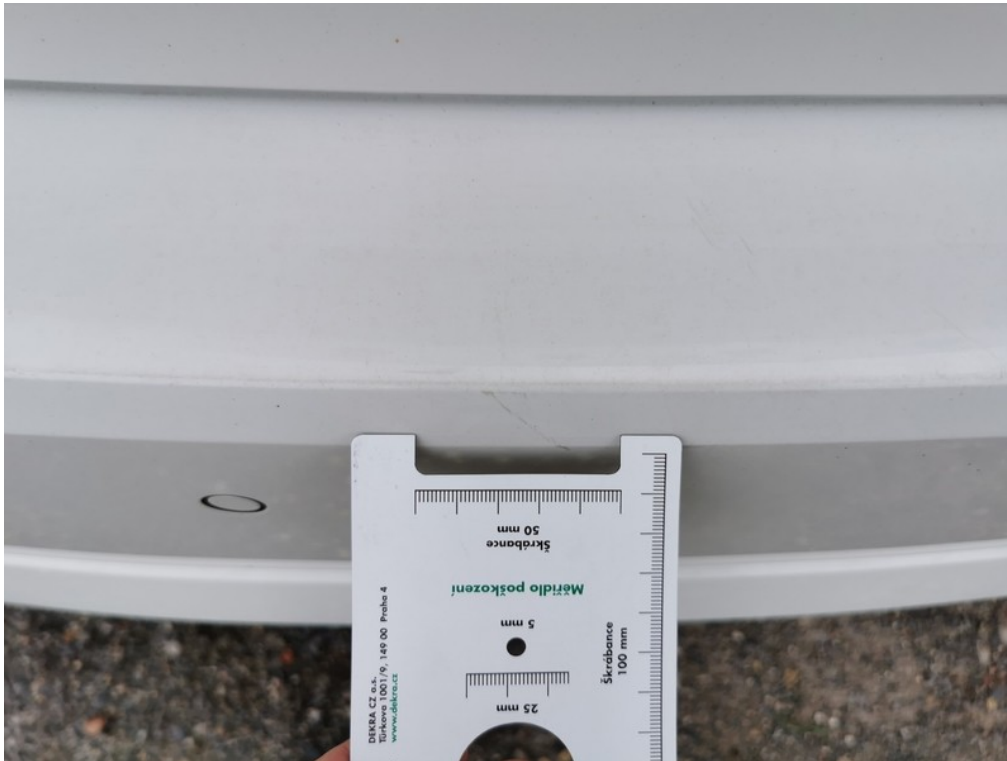
9 Umístění
Poškozený díl
Druh poškození

Exteriér (vnější prostor)
Zadní nárazník
Škrábance

Viz popis k poškození č. 9

Způsob opravy (opatření) Lakovat
Poznámka:

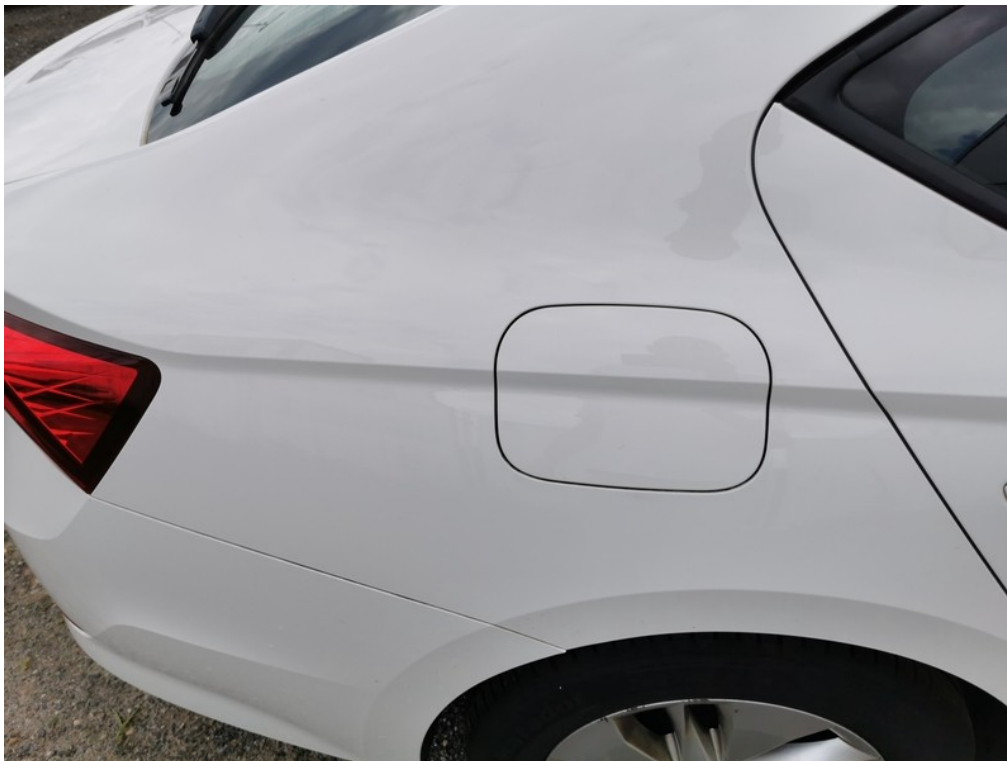
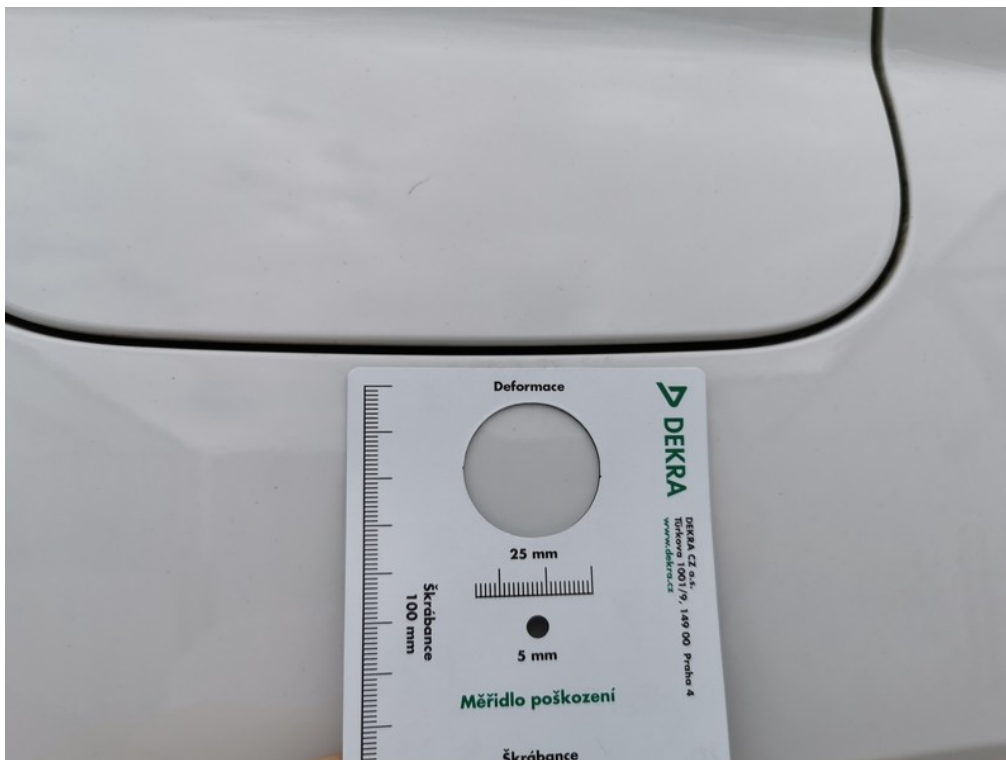
10 Umístění
Poškozený díl
Druh poškození

Exteriér (vnější
prostor)
Bočnice zadní pravá
Jamka

Viz popis k poškození č. 10

Způsob opravy (opatření) Opravit
Poznámka: 2x

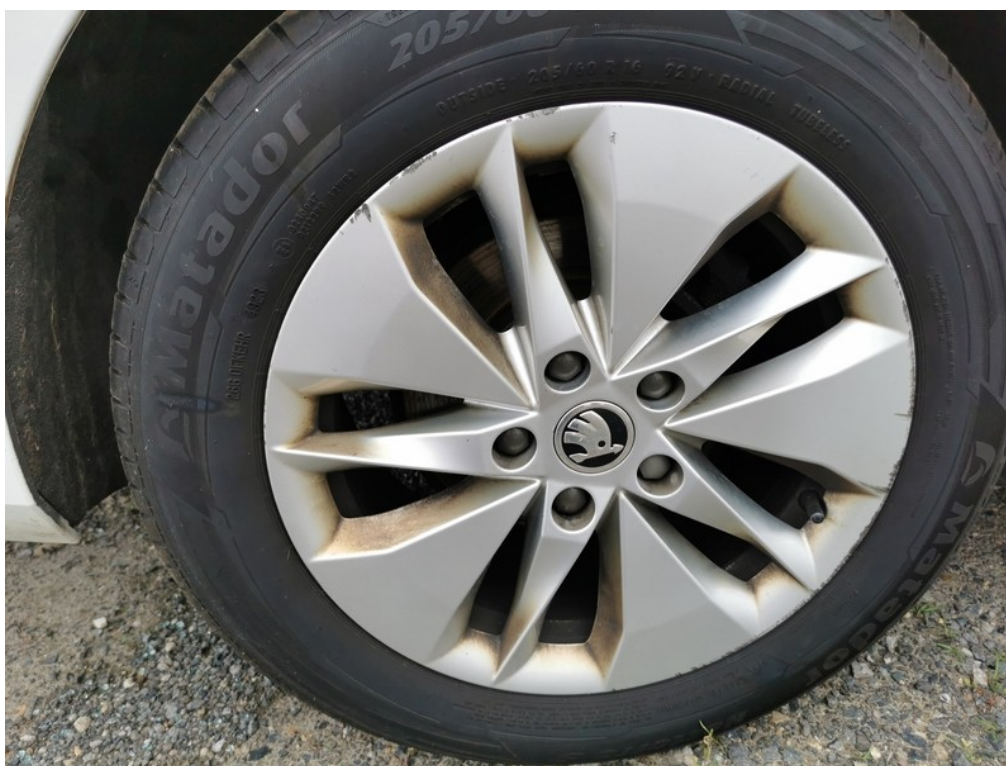
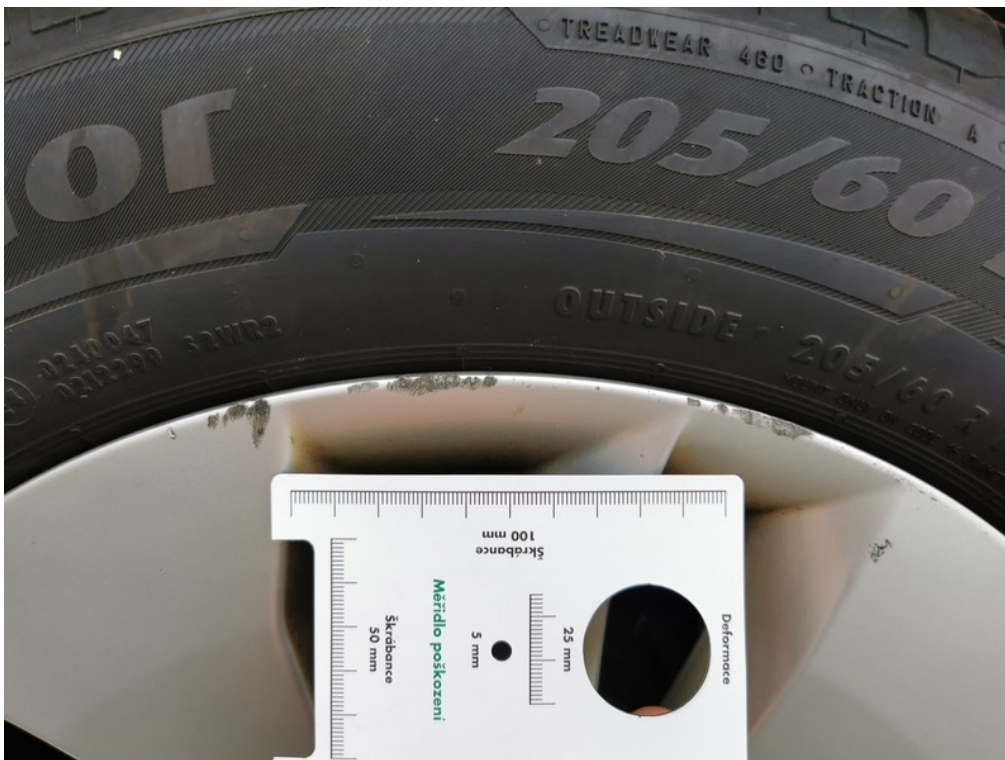
11 Umístění
Poškozený díl
Druh poškození

Exteriér (vnější prostor)
Disk PZ kola
Škrábance

Viz popis k poškození č. 11

Způsob opravy (opatření) Opravit
Poznámka:

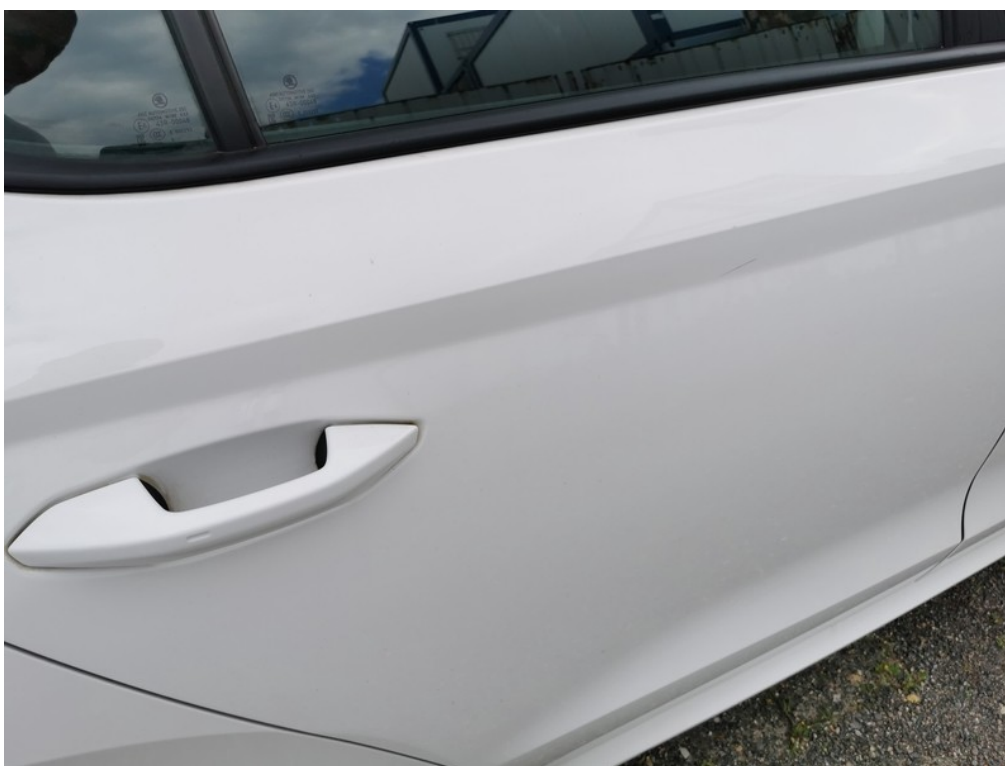
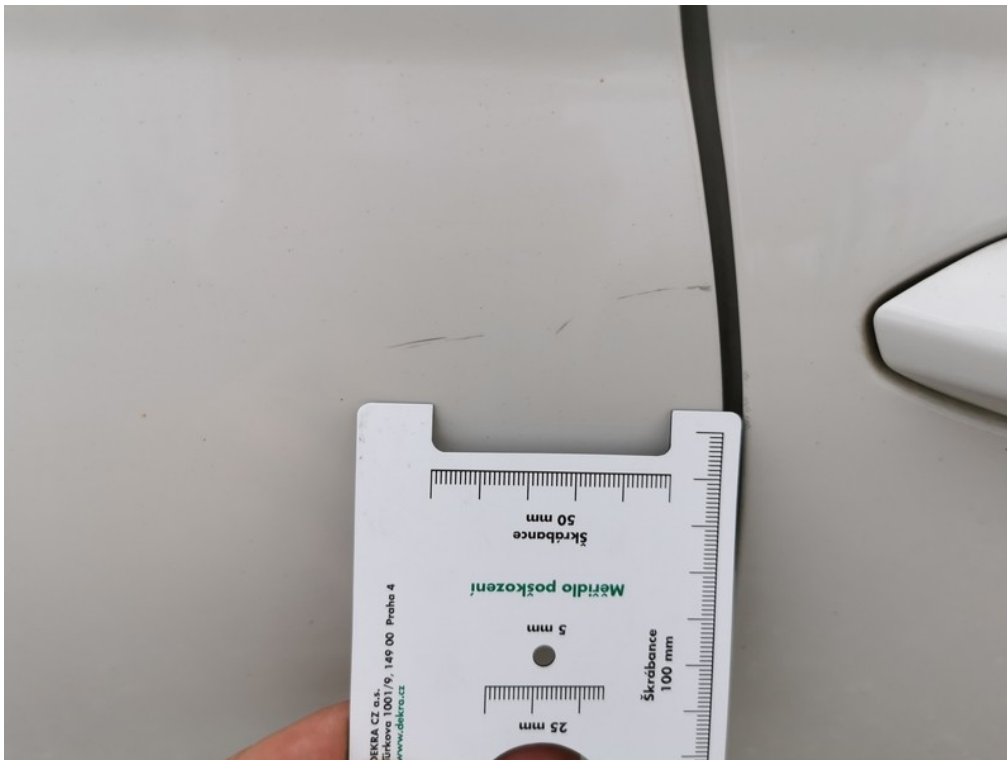
12 Umístění
Poškozený díl
Druh poškození

Exteriér (vnější prostor)
Dveře zadní pravé
Škrábance

Viz popis k poškození č. 12

Způsob opravy (opatření) Lakovat
Poznámka:

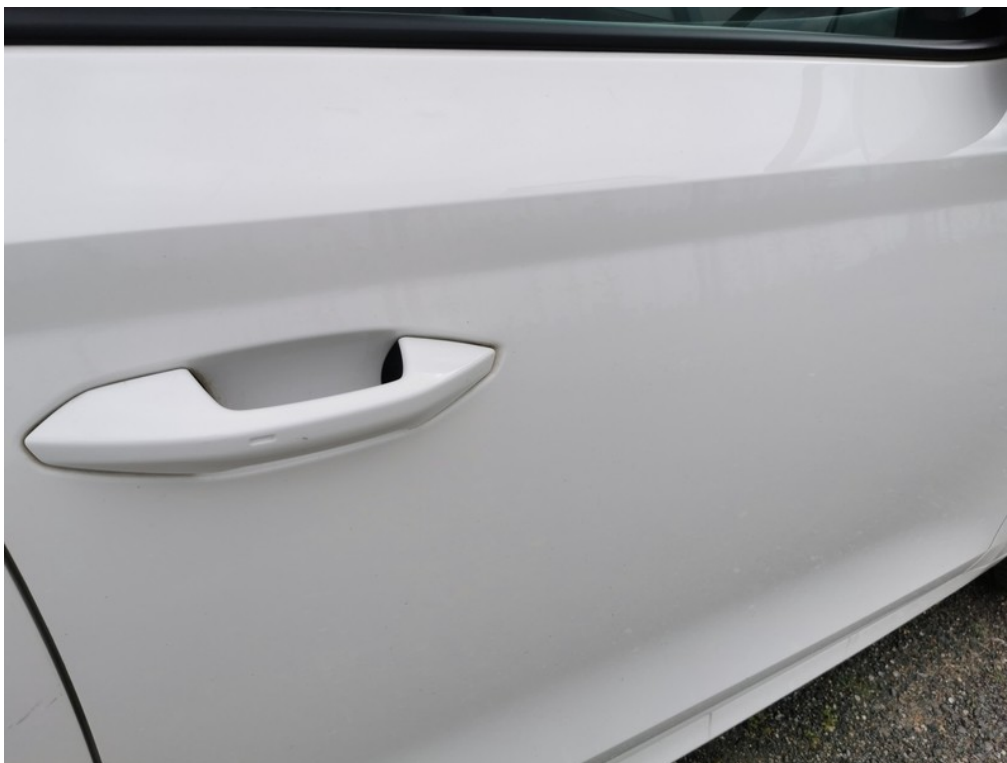
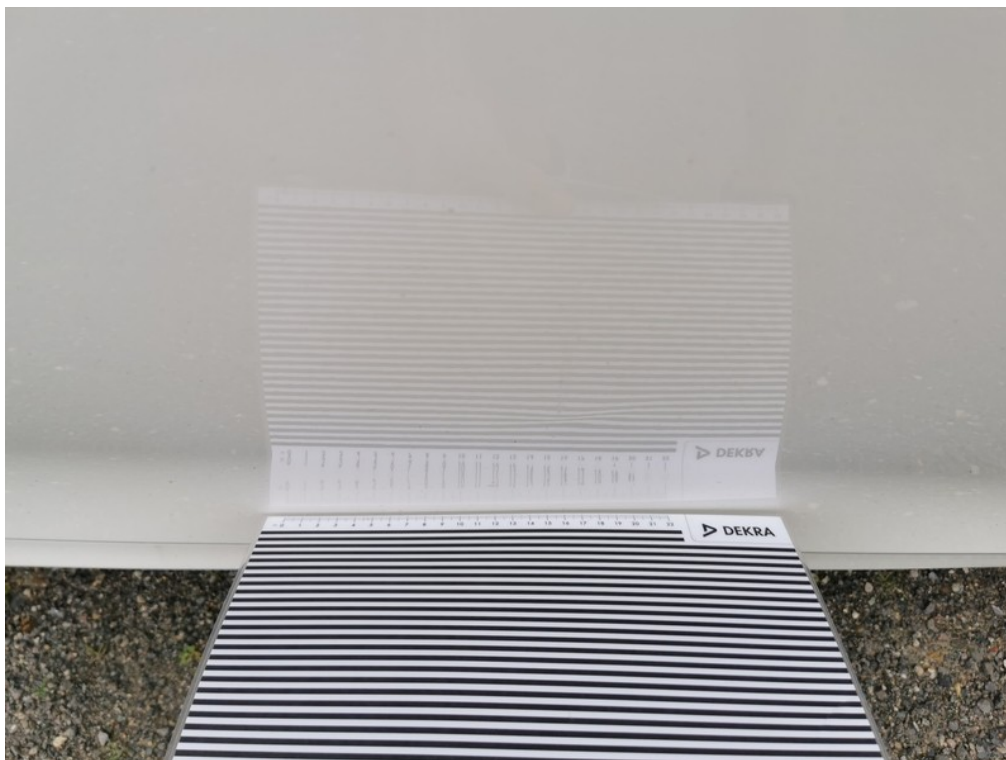
13 Umístění
Poškozený díl
Druh poškození

Exteriér (vnější
prostor)
Dveře přední pravé
Deformace

Viz popis k poškození č. 13

Způsob opravy (opatření) Opravit
Poznámka:

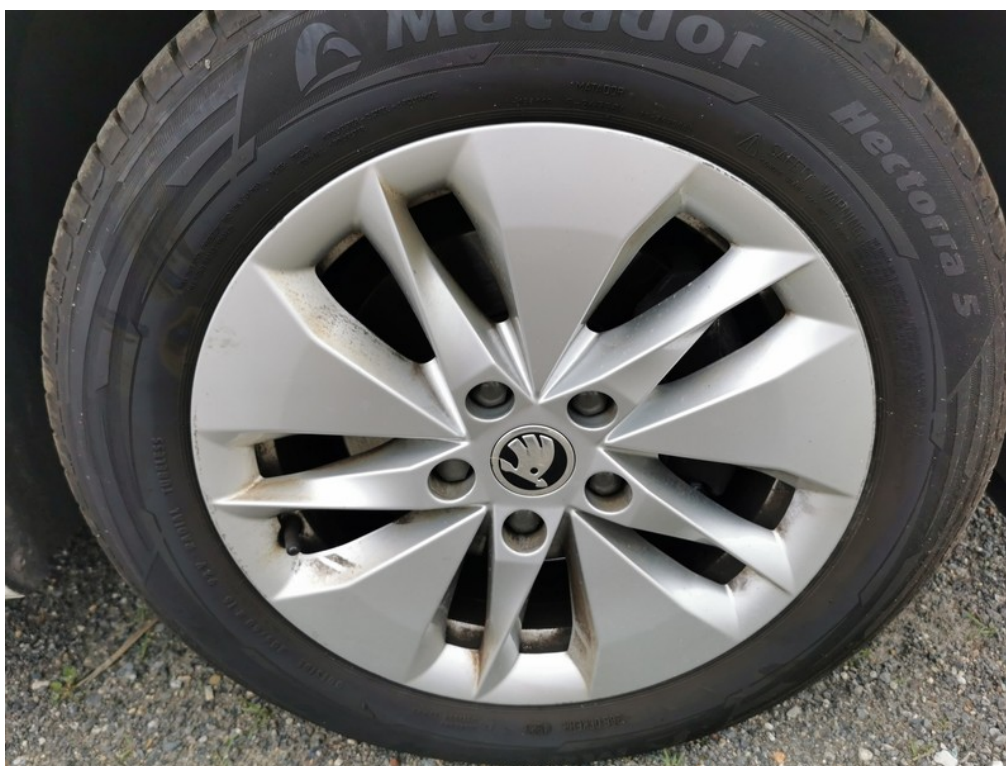
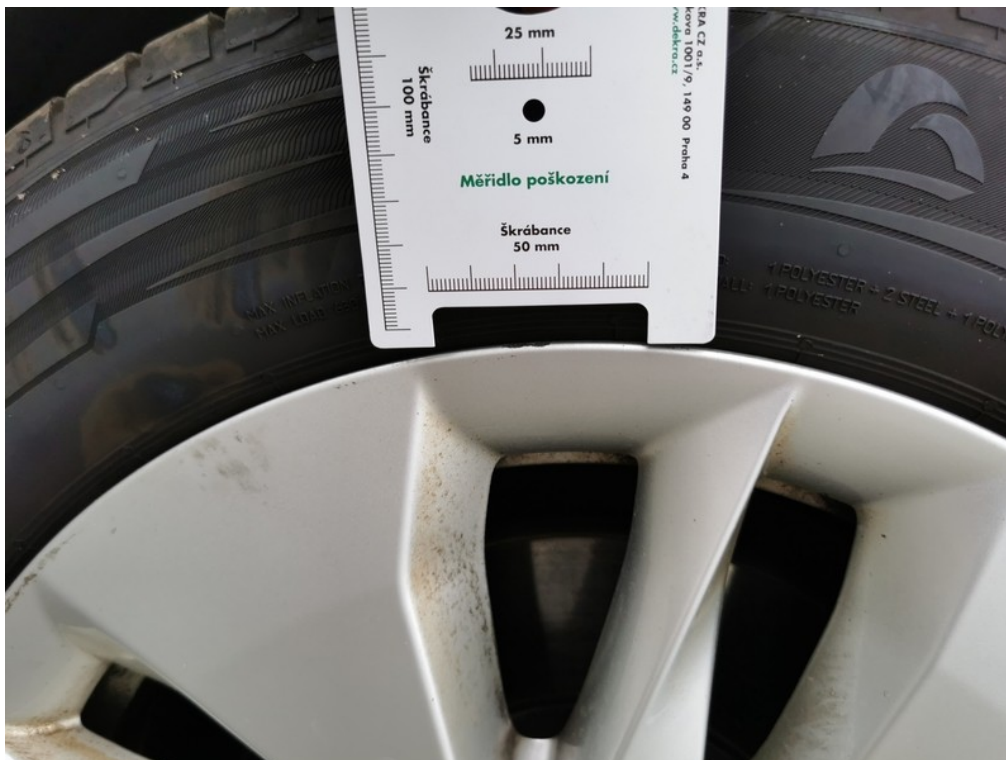
14 Umístění
Poškozený díl
Druh poškození

Exteriér (vnější
prostor)
Disk PP kola
Škrábance

Viz popis k poškození č. 14

Způsob opravy (opatření) Opravit
Poznámka:

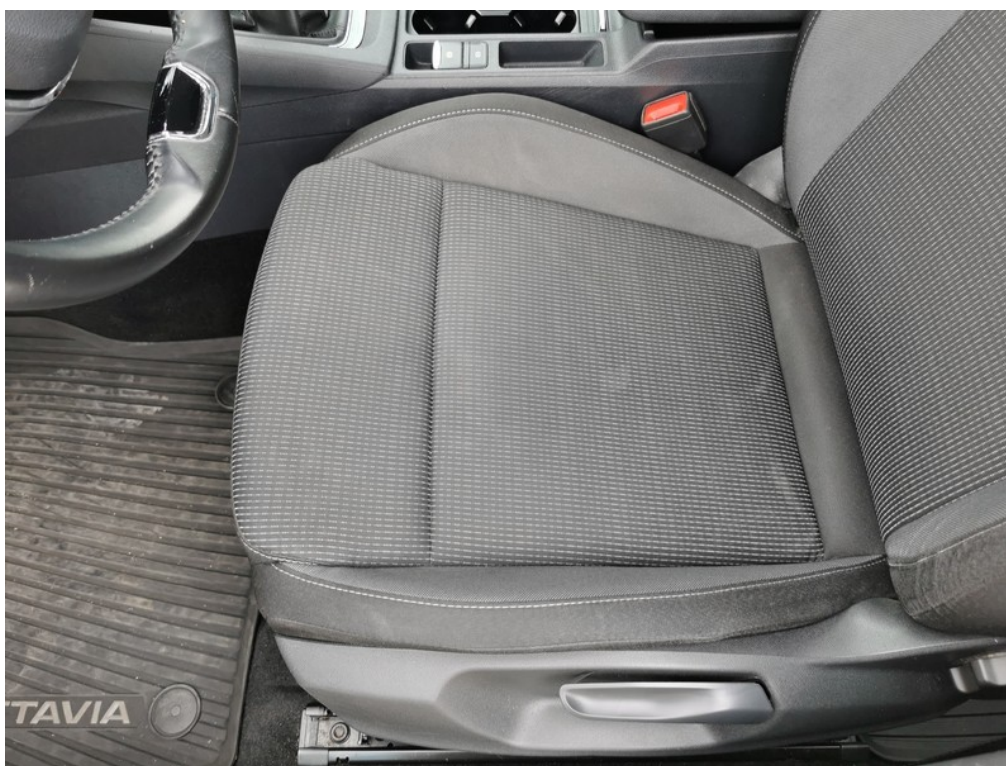
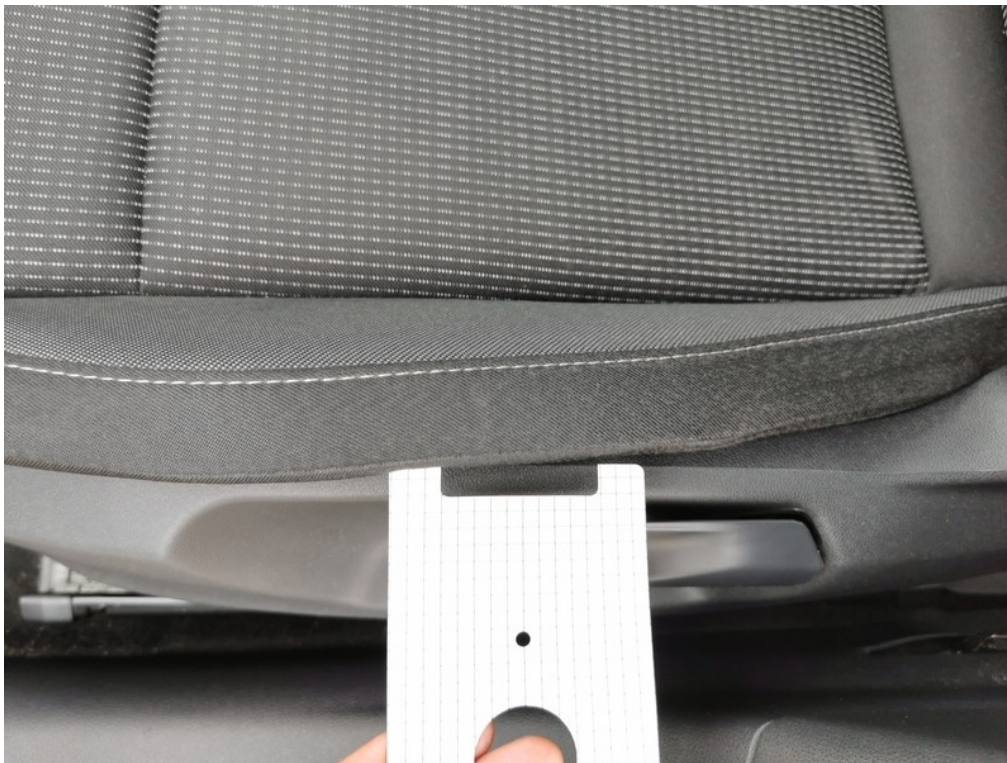
15 Umístění
Poškozený díl
Druh poškození

Interiér (vnitřní prostor)
Potah sedáku sedadla řidiče
Opotřebení

Viz popis k poškození č. 15

Způsob opravy (opatření) Vyměnit
Poznámka:
