DEKRA CZ a.s.

ARVAL CZ s.r.o.

ÚDAJE O VOZIDLE:

SEZNAM POŠKOZENÍ

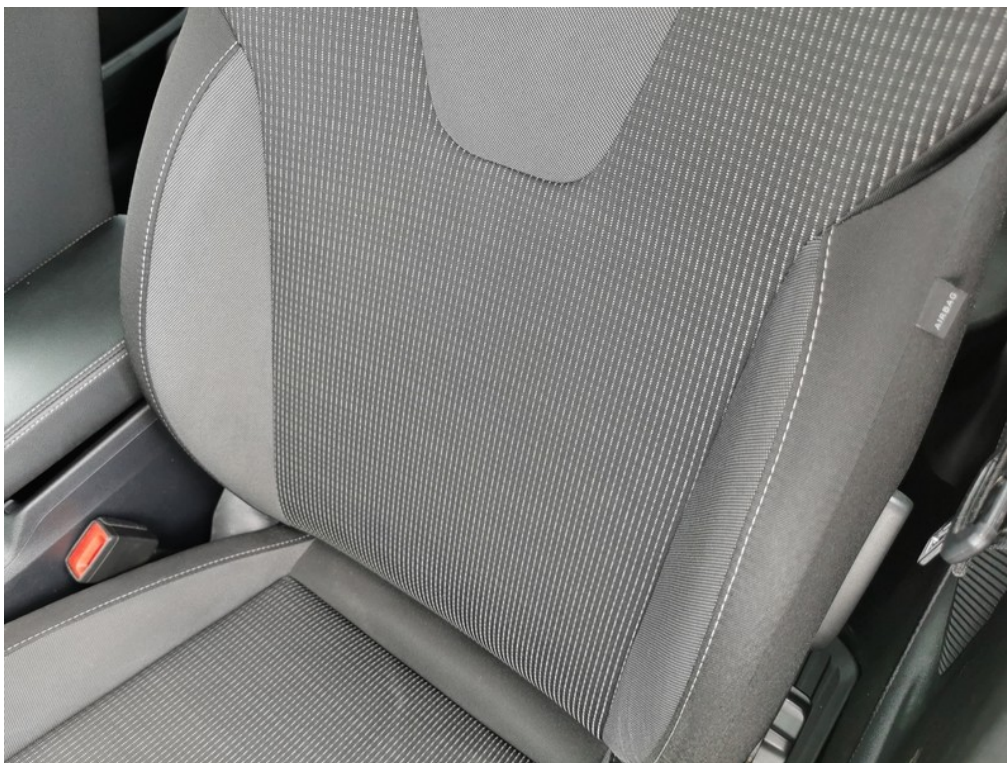
Umístění
16 Poškozený díl
Druh poškození

Interiér (vnitřní prostor)
Potah opěradla sedadla řidiče
Opotřebení

Způsob opravy (opatření) Vyměnit
Poznámka:

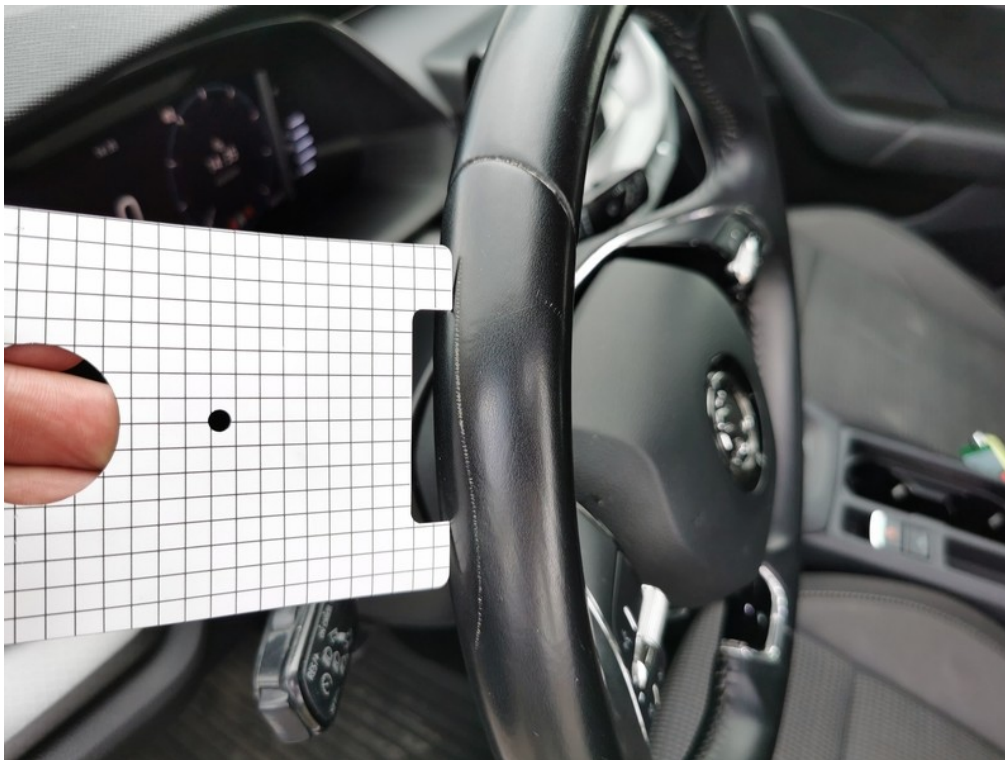
17 Umístění
Poškozený díl
Druh poškození

Interiér (vnitřní
prostor)
Volant
Opotřebení

Způsob opravy (opatření) Vyměnit
Poznámka:

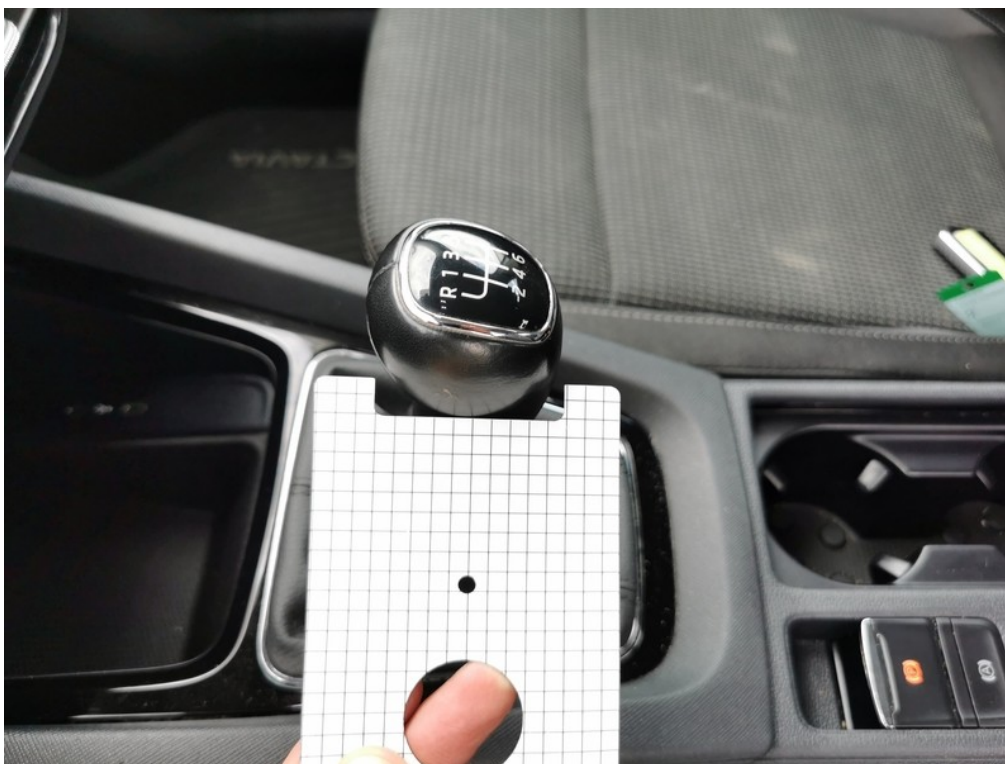
18 Umístění
Poškozený díl
Druh poškození

Interiér (vnitřní
prostor)
Řadící páka
Opotřebení

Způsob opravy (opatření) Vyměnit
Poznámka:

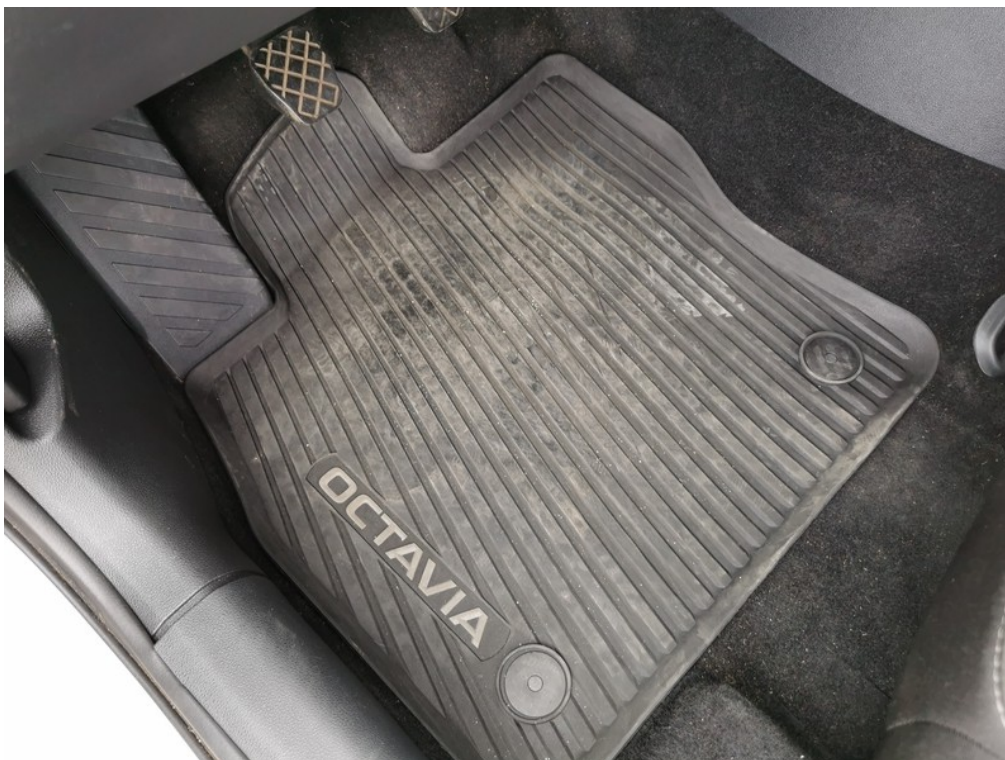
19 Umístění
Poškozený díl
Druh poškození

Interiér (vnitřní
prostor)
Přídavný koberec LP
Opotřebení

Způsob opravy (opatření) Vyměnit
Poznámka:

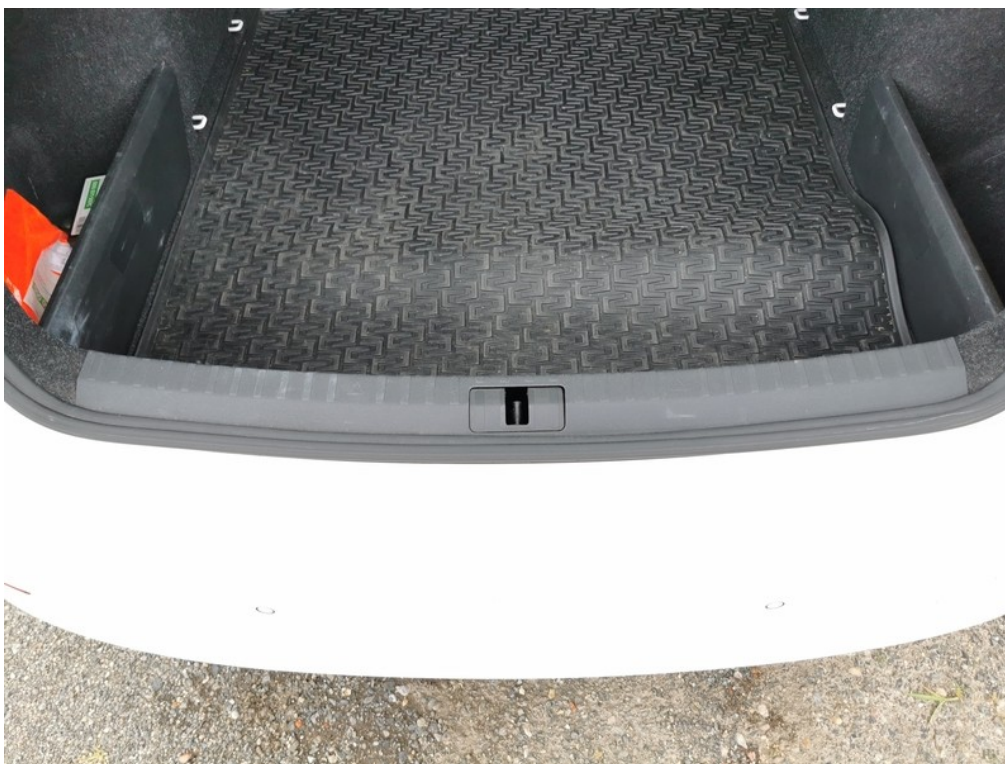
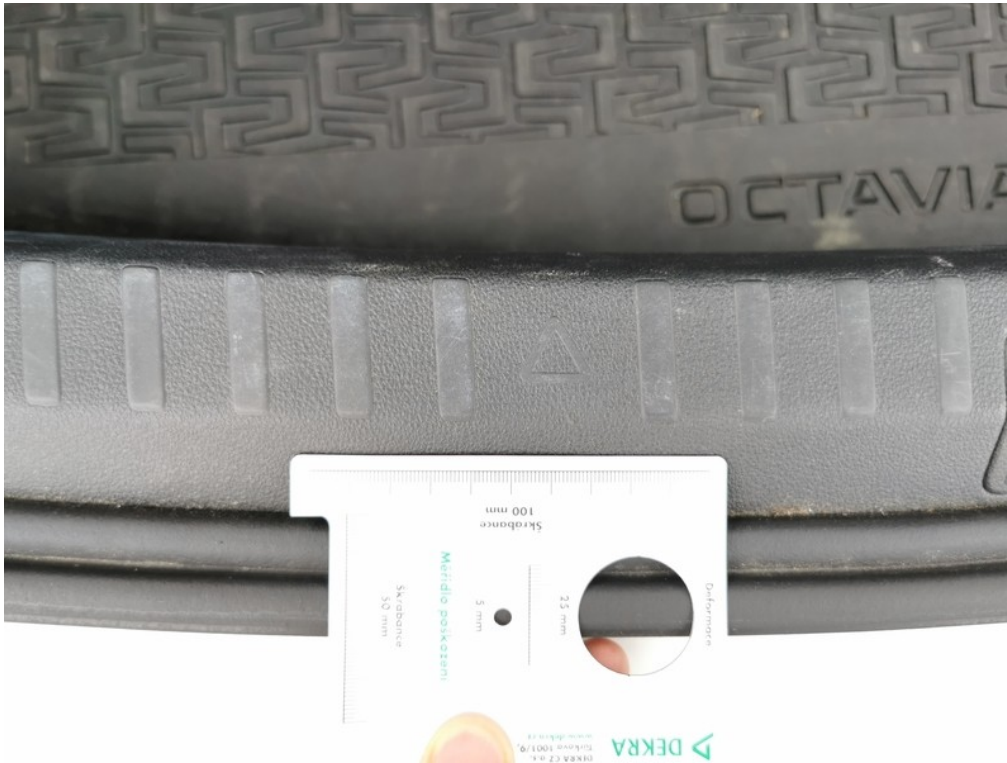
20 Umístění
Poškozený díl
Druh poškození

Interiér (vnitřní
prostor)
Kryt zadního čela
Škrábance

Viz popis k poškození č. 20

Způsob opravy (opatření) Vyměnit
Poznámka:

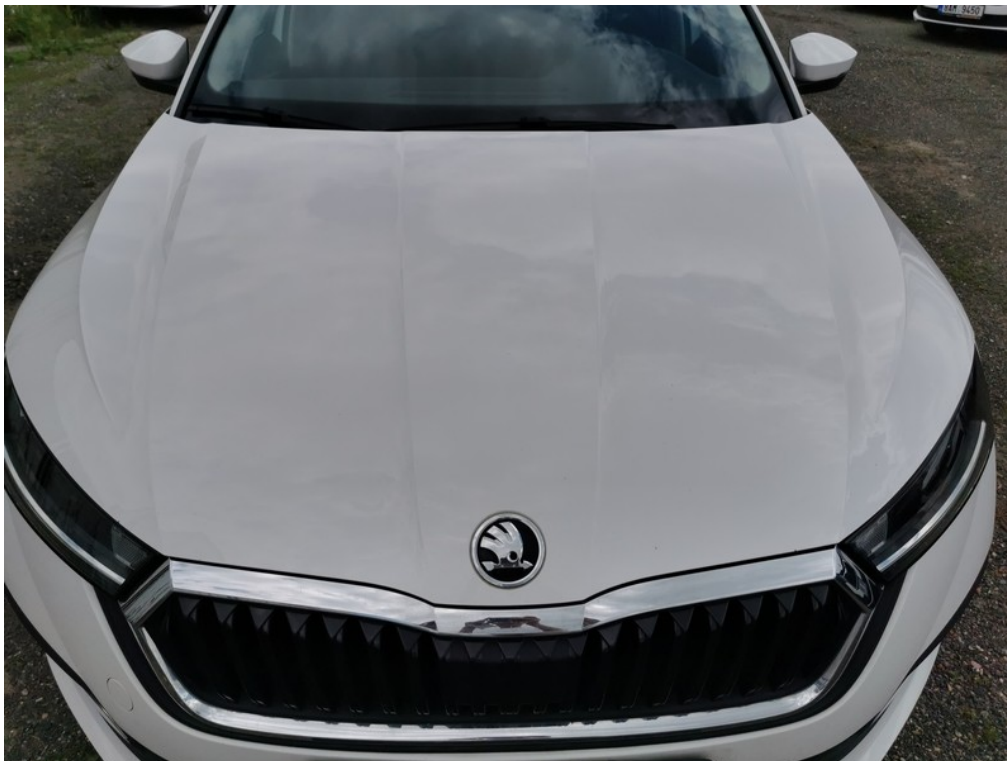
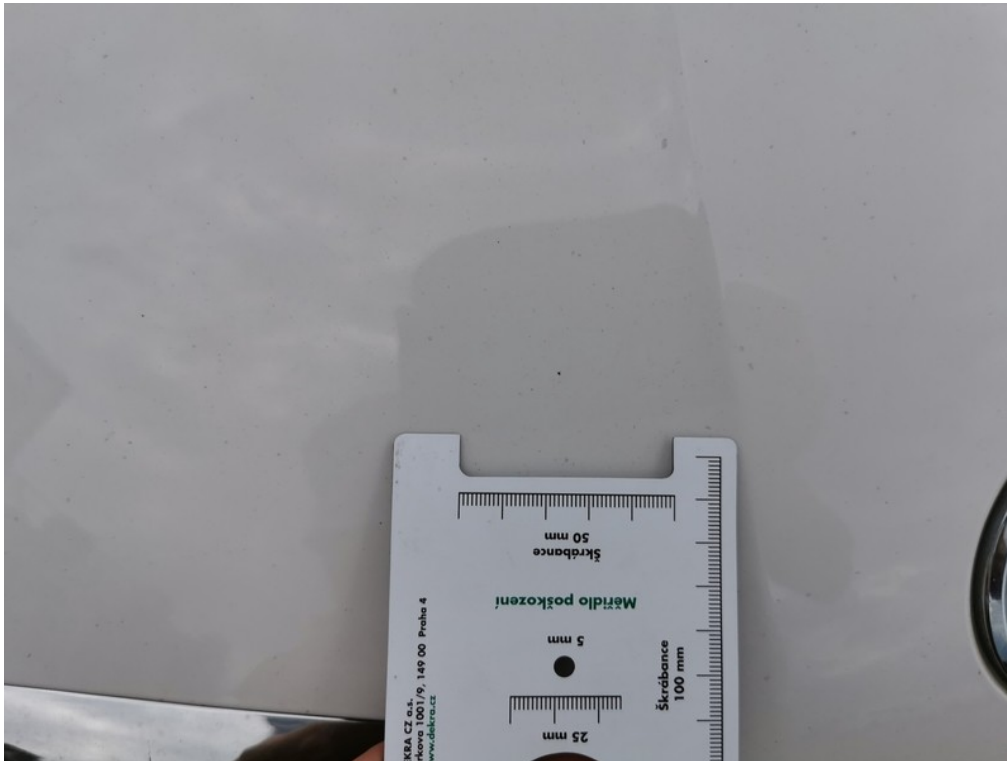
21 Umístění
Poškozený díl
Druh poškození

Ostatní
Přední část vozidla
Poškození od
odletujícího kamení

Viz popis k poškození č. 21

Způsob opravy (opatření) Opravit

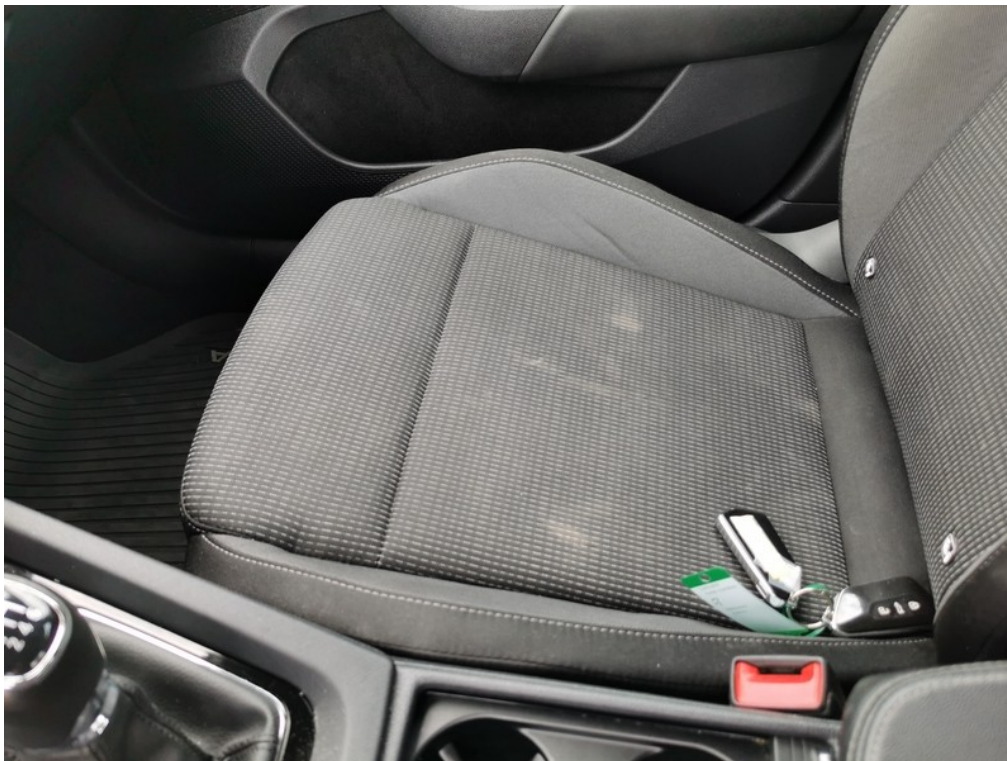
22 Umístění
Poškozený díl
Druh poškození

Ostatní
Interiér
Znečištěno

Způsob opravy (opatření) Čištění
Poznámka:

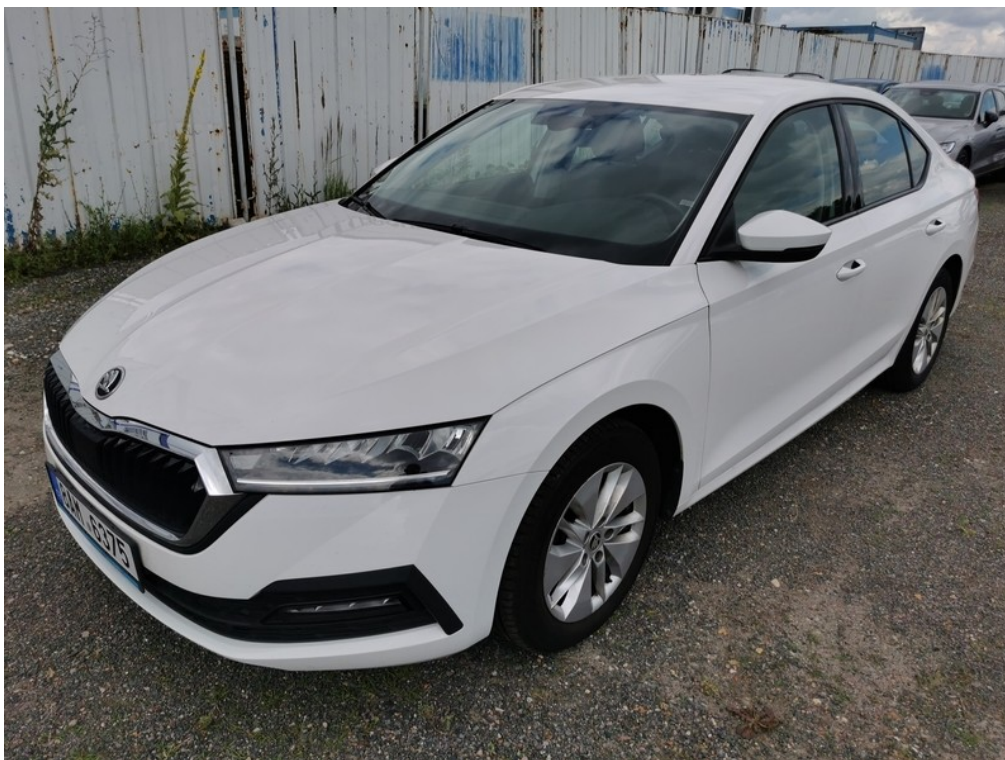
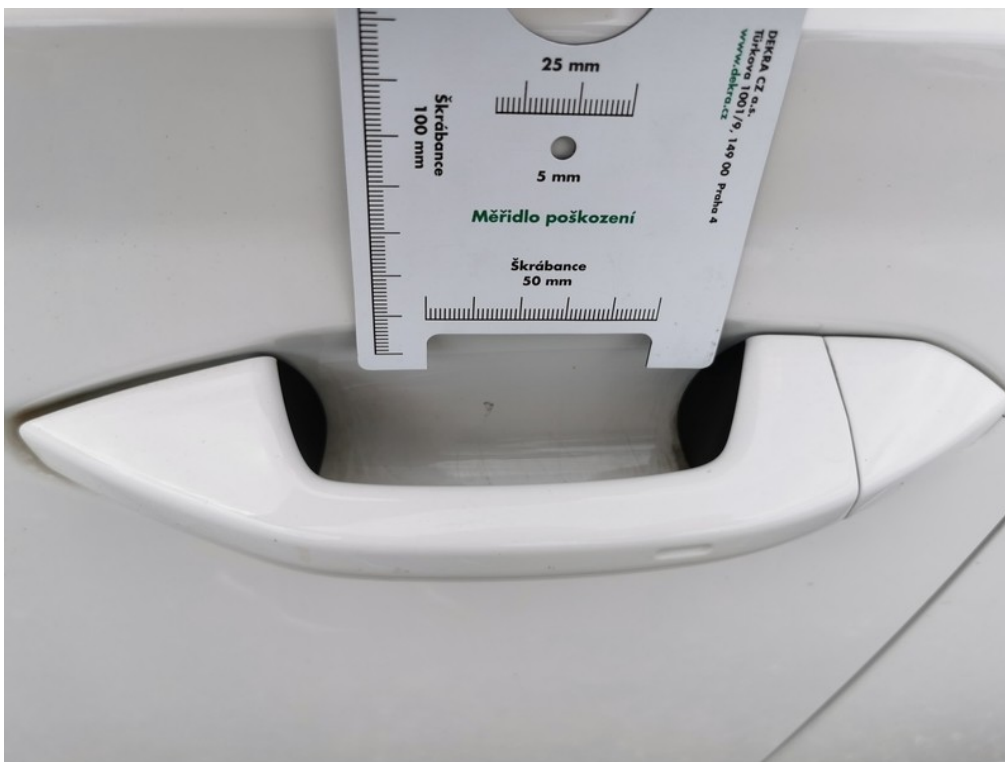
Umístění
23 Poškozený díl
Druh poškození

Ostatní
Celková plocha
karoserie
Škrábance

Viz popis k poškození č. **23**

Způsob opravy (opatření) Vyleštit
Poznámka:
