DEKRA CZ a.s.

ARVAL CZ s.r.o.

RZ:	8AJ2279	VIN:	TMBJG7NE7L0176366
Model vozidla:	Škoda Octavia Combi (5E5)(03.2017->)	Provedení:	Oct.Com 1.6TDI 85 125 LET
Druh vozidla:	Osobní - Standard	Zdvihový objem (ccm):	1598
Maximální výkon (kW):	85	Druh paliva:	Nafta
Stav paliva v nádrži:	1/2	Barva:	Černá - metaliza
Převodovka:	Manuální	Počet dveří:	5
Datum první registrace:	2020-10-05	Platnost tech. kont. do:	2024-10-00
Stav tachometru:	93749 Km Odečteno	Servisní knížka k dispozici:	Elektronická
Stav oleje:	V intervalu	Chladicí kapalina:	V intervalu
Vozidlo s odpočtem DPH:	Ano

SEZNAM POŠKOZENÍ

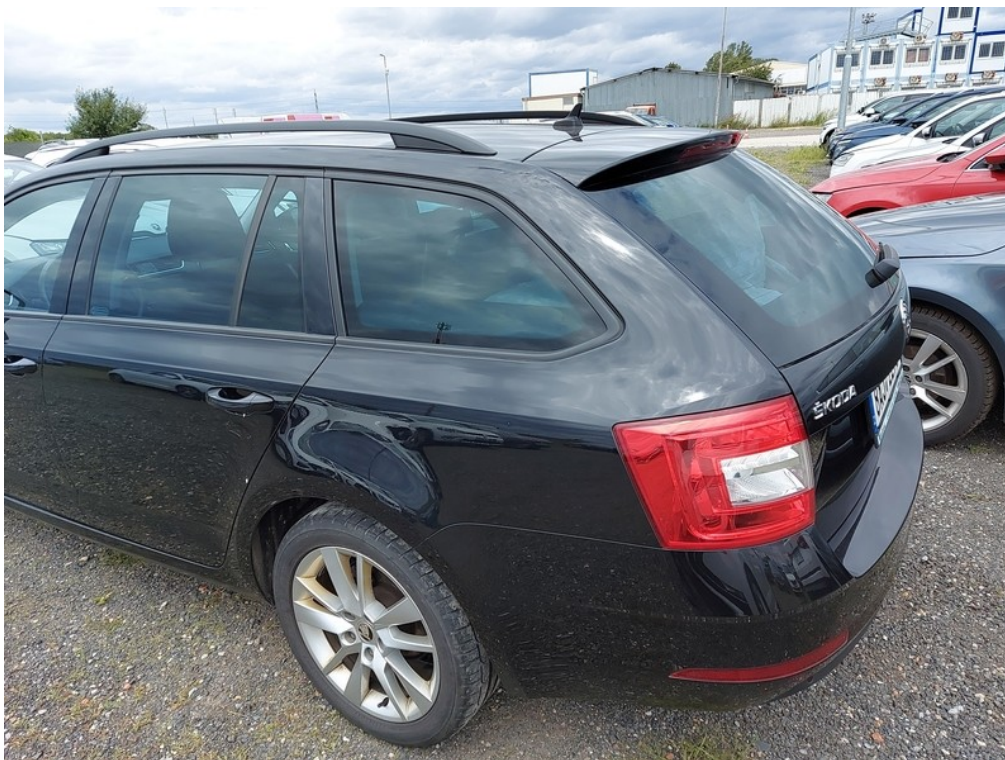
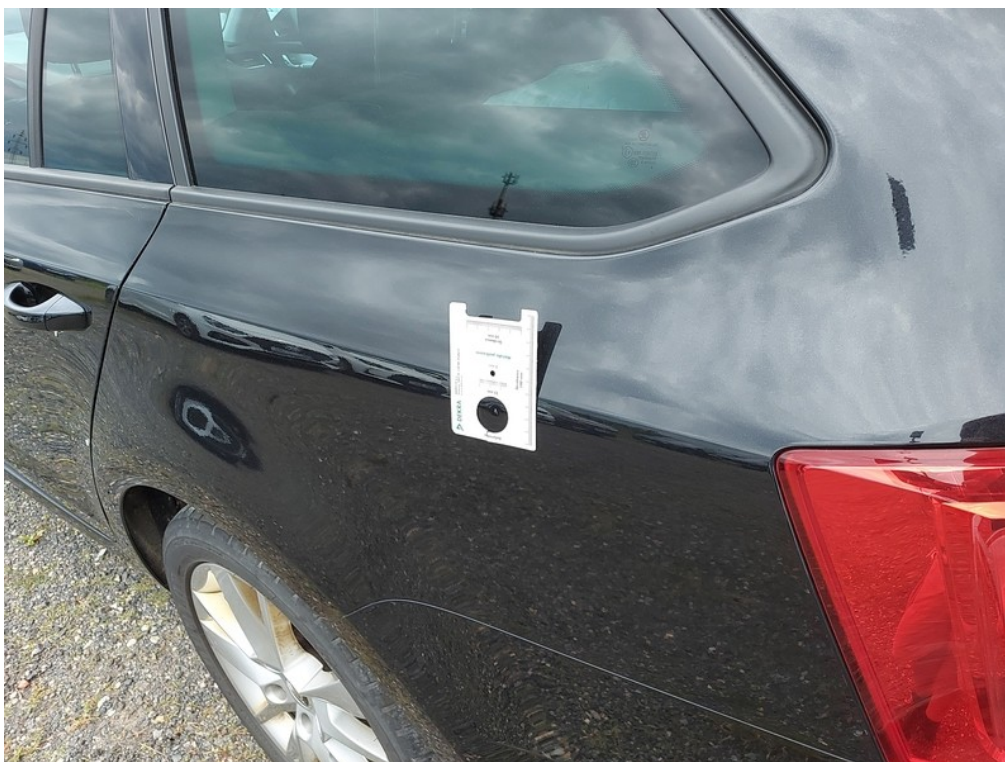
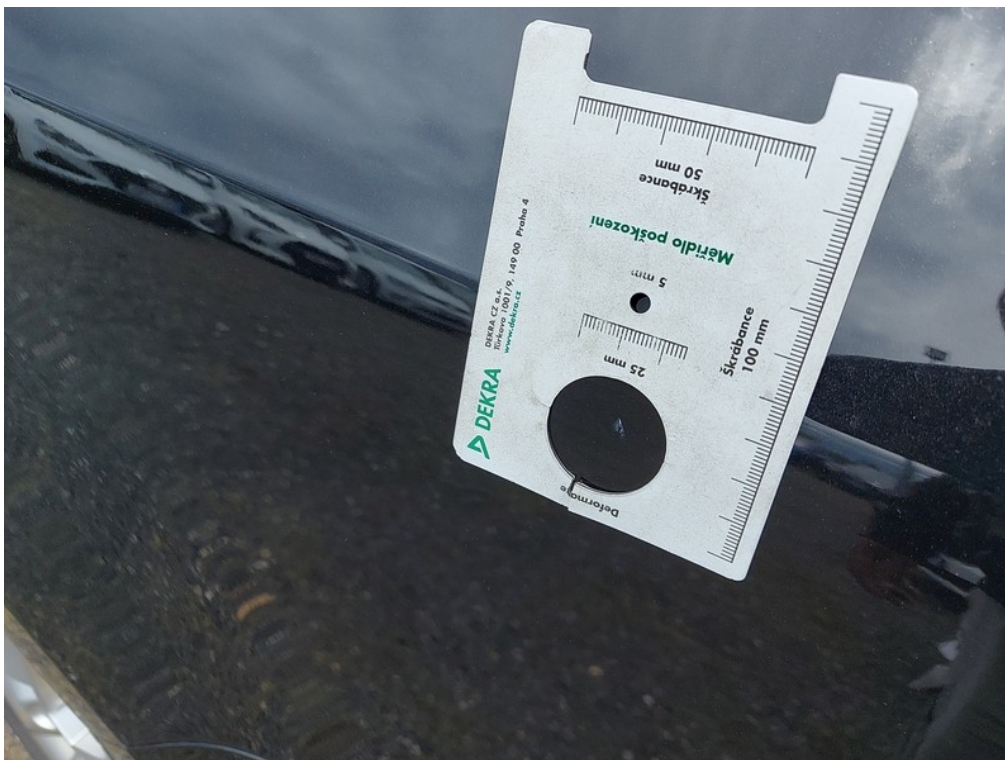
1 Umístění
Poškozený díl
Druh poškození

Exteriér (vnější
prostor)
Bočnice zadní levá
Jamka

Viz popis k poškození č. 1

Způsob opravy (opatření) Opravit
Poznámka: Škrábance

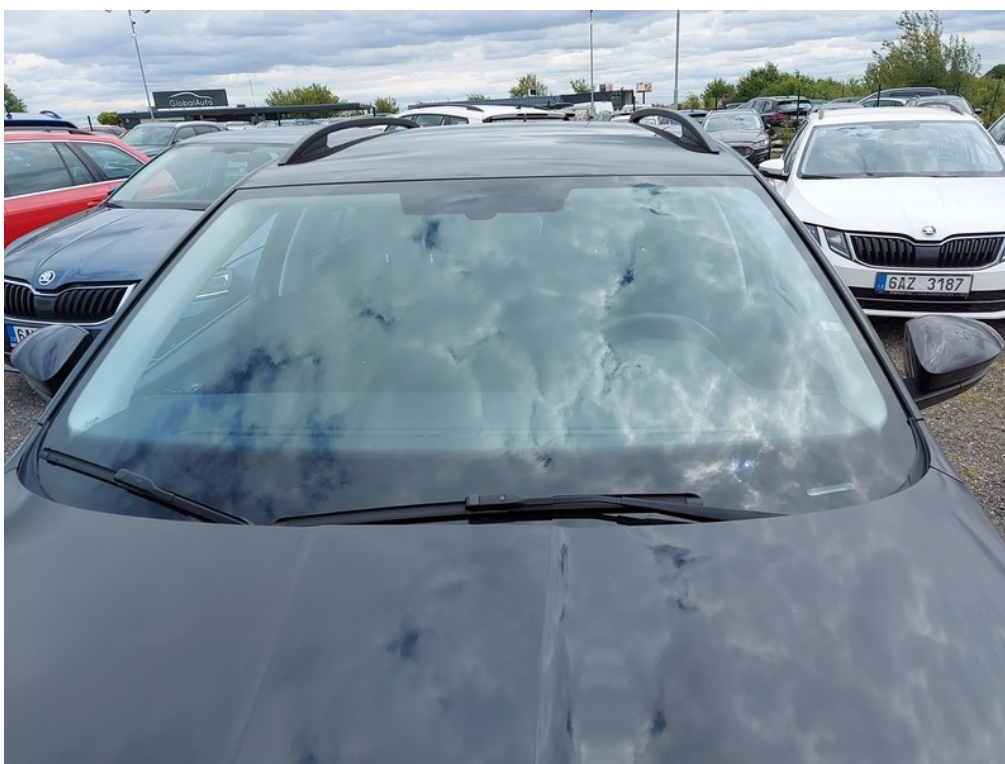
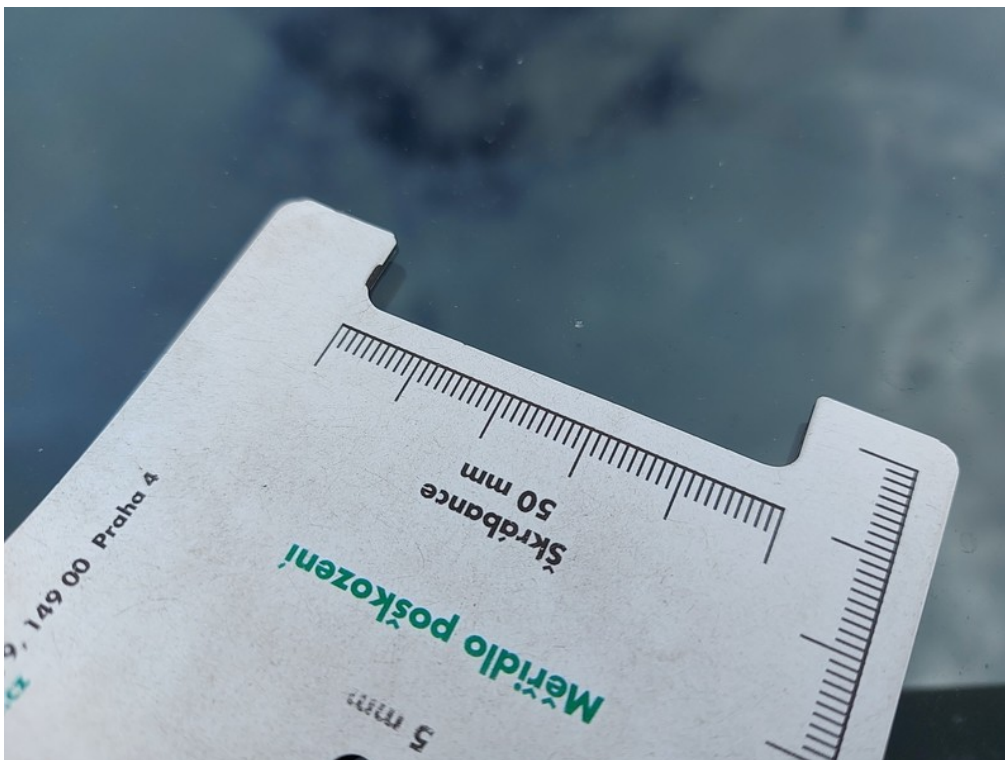
Umístění
2 Poškozený díl
Druh poškození

Exteriér (vnější prostor)
Čelní sklo
Poškození od odletujícího kamení

Viz popis k poškození č. 2

Způsob opravy (opatření) Opravit
Poznámka:

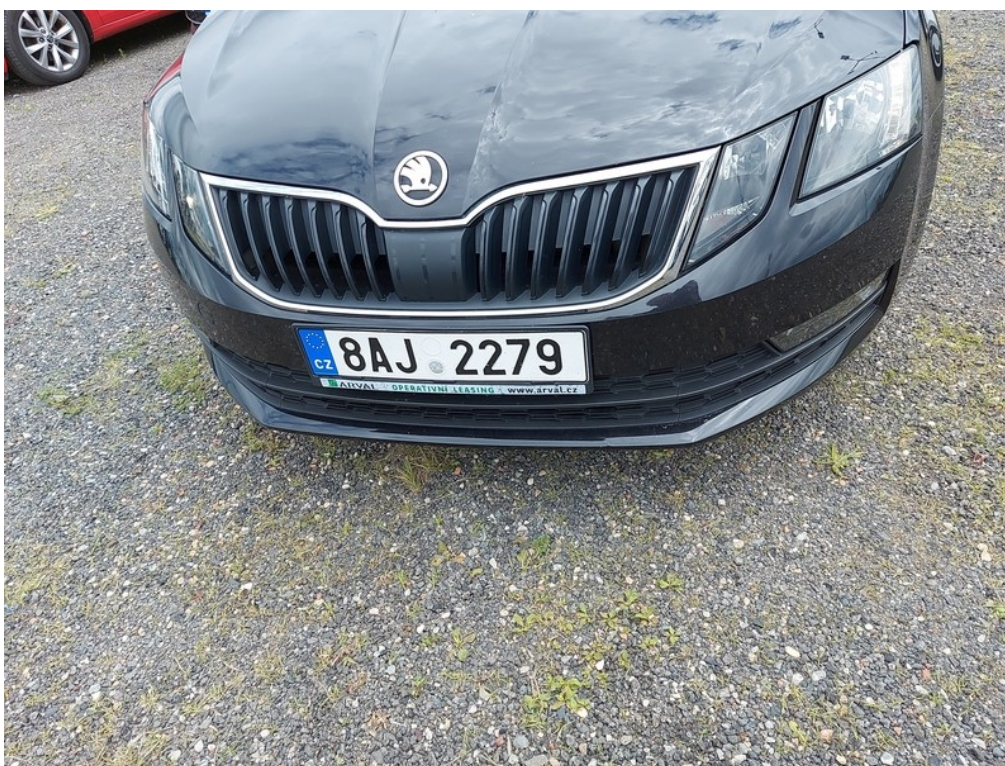
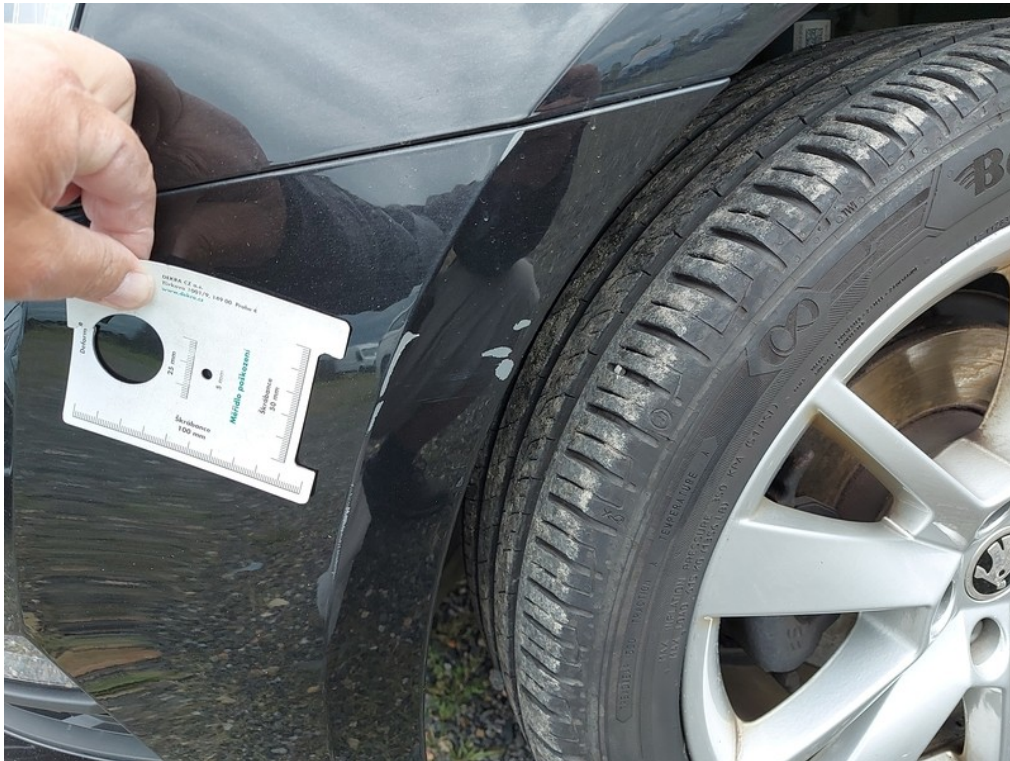
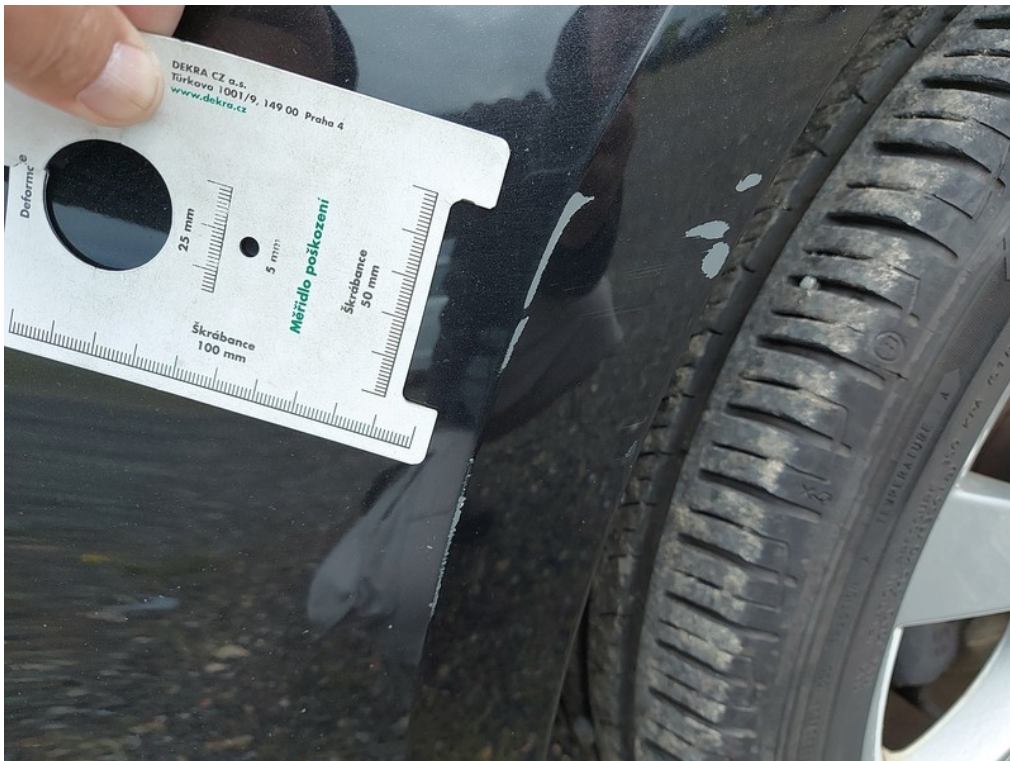
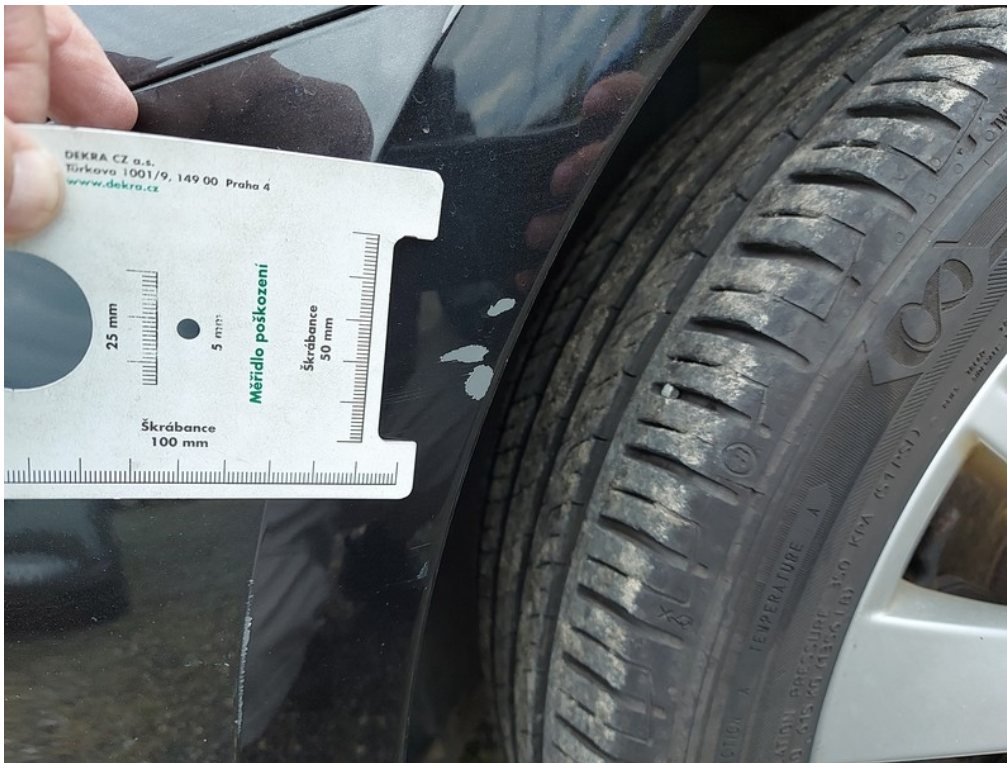
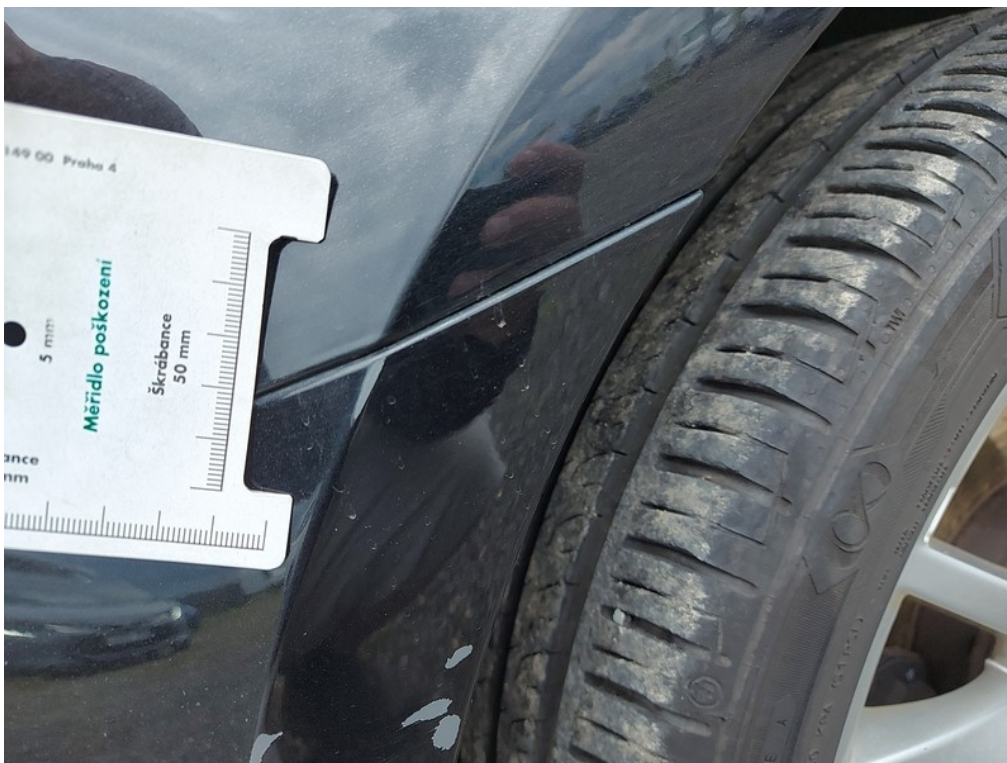
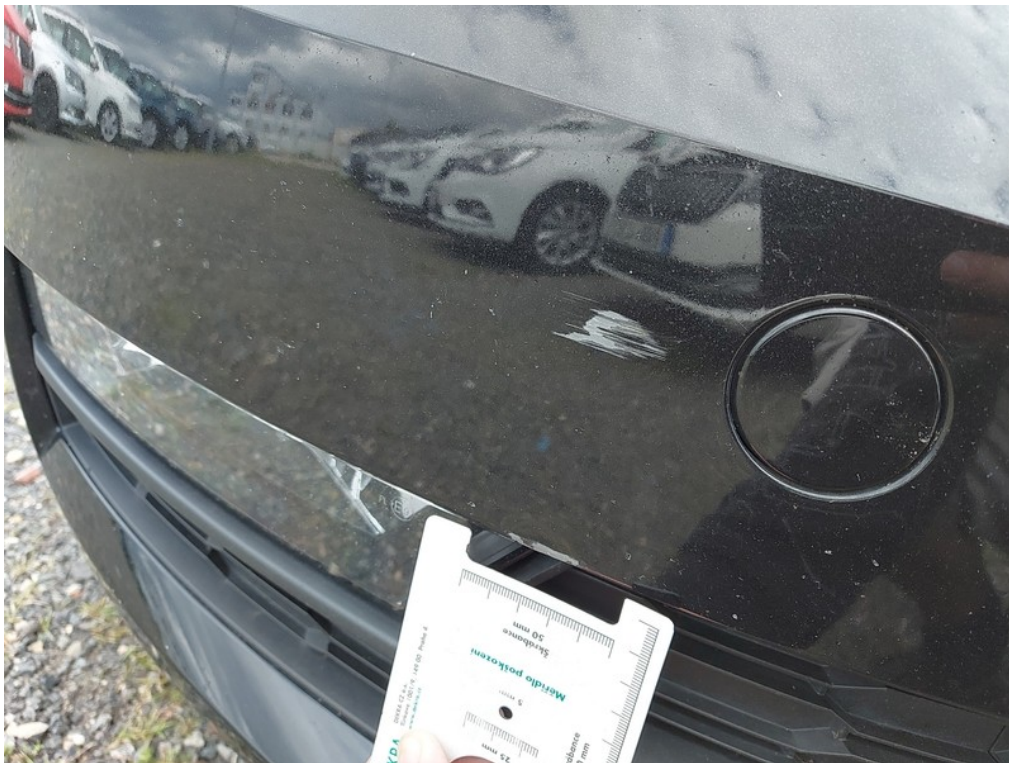
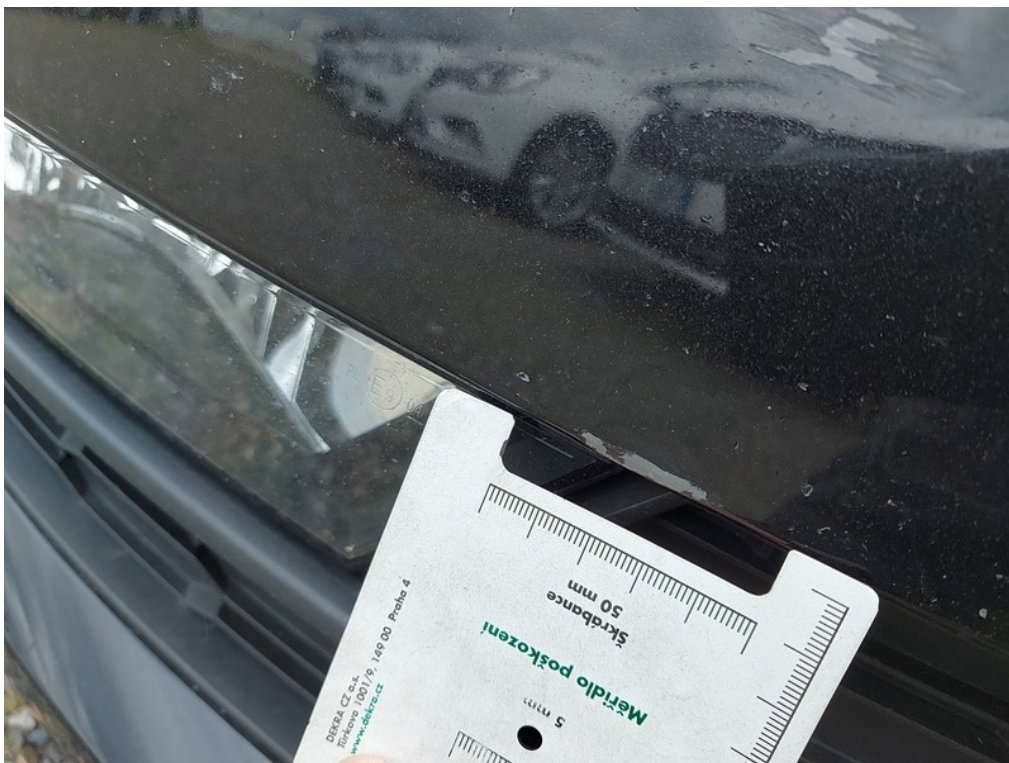
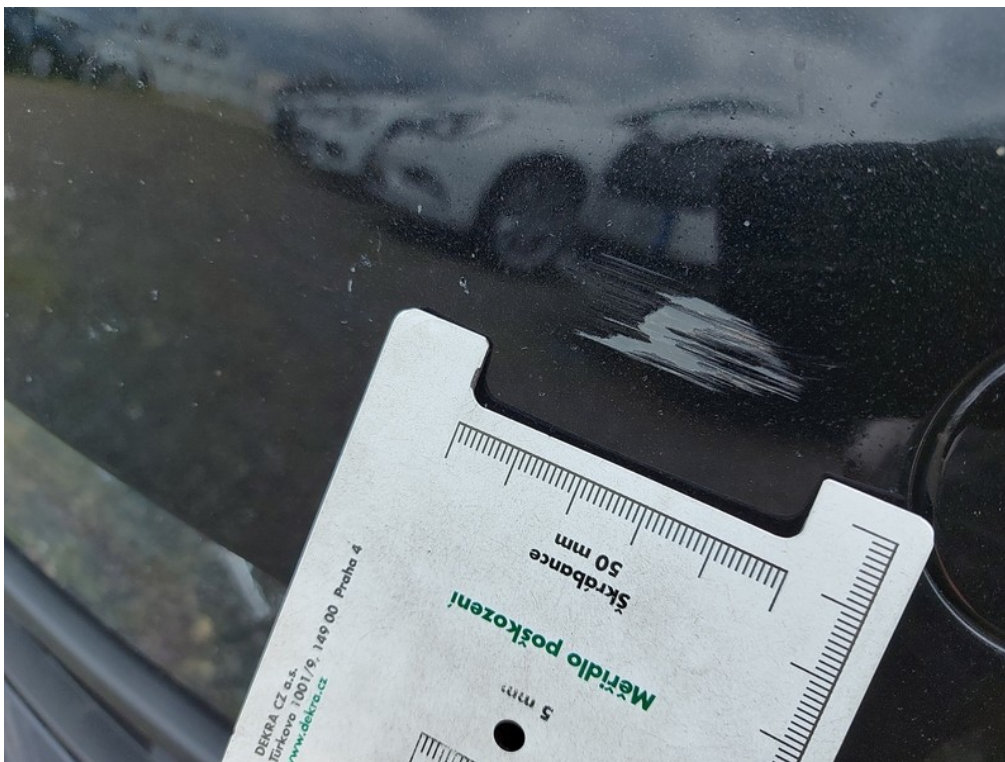
3 Umístění
Poškozený díl
Druh poškození

Exteriér (vnější prostor)
Přední nárazník
Škrábance

Viz popis k poškození č. 3

Způsob opravy (opatření) Lakovat
Poznámka:

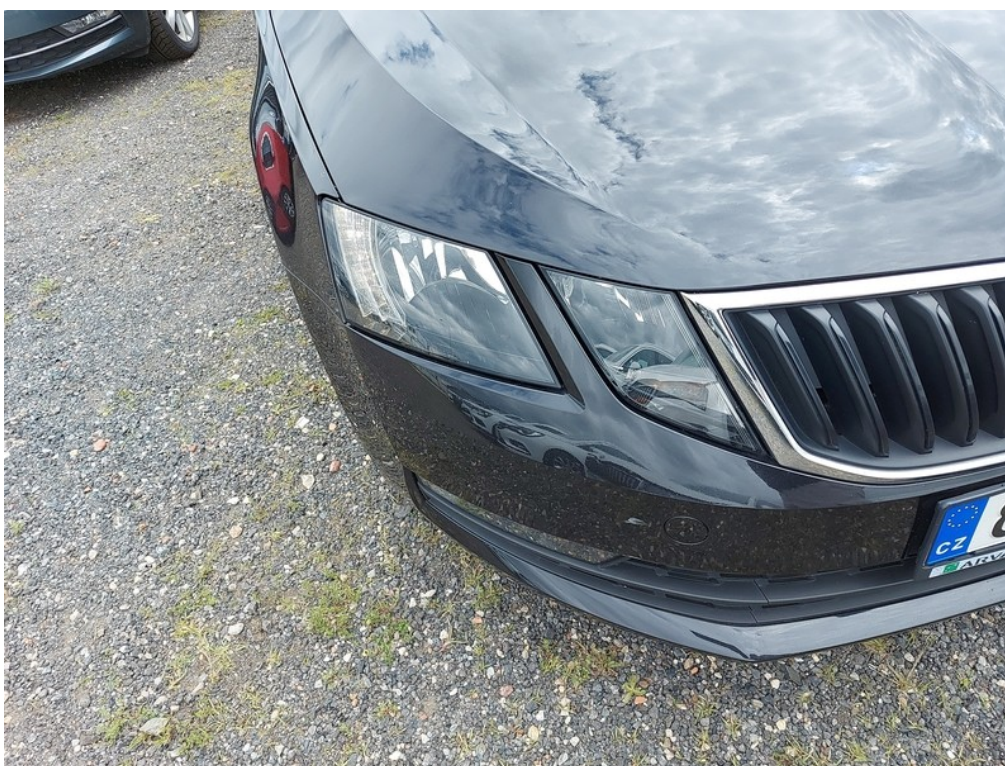
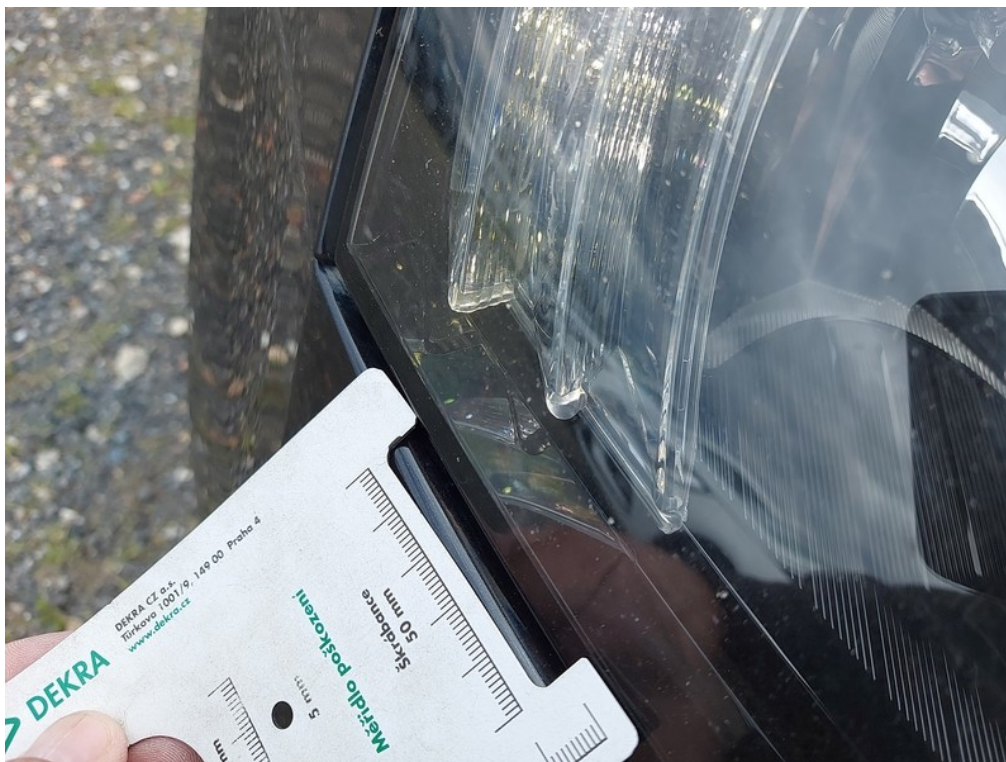
4 Umístění
Poškozený díl
Druh poškození

Exteriér (vnější prostor)
Světlomet pravý
Opotřebení

Viz popis k poškození č. 4

Způsob opravy (opatření) Vyměnit
Poznámka:

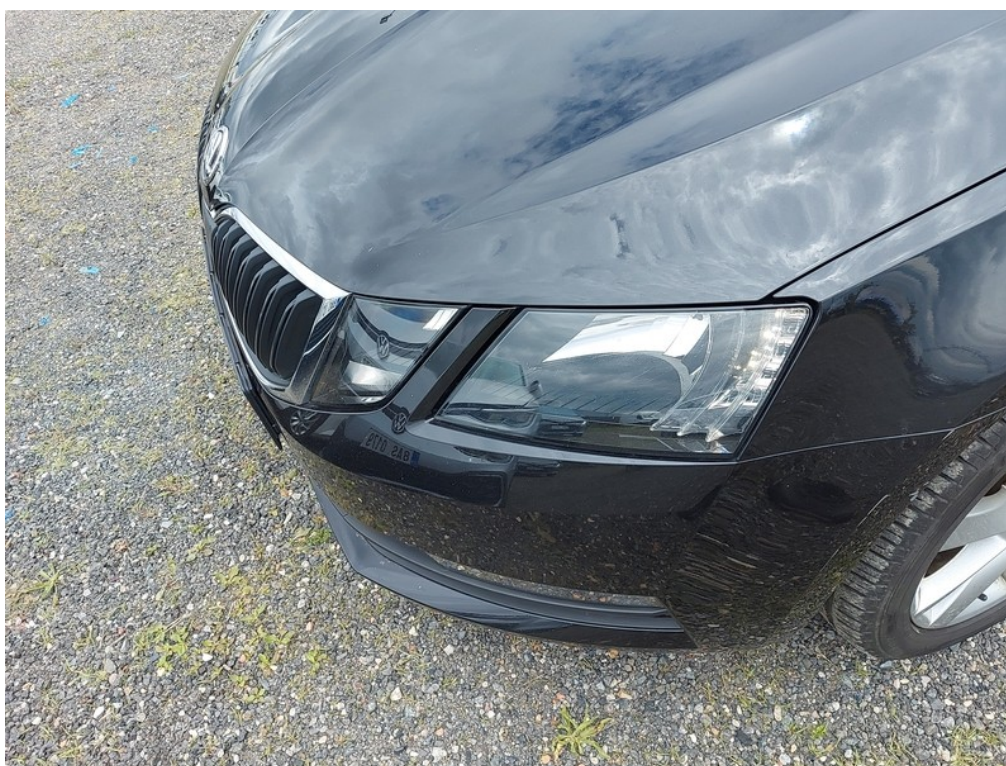
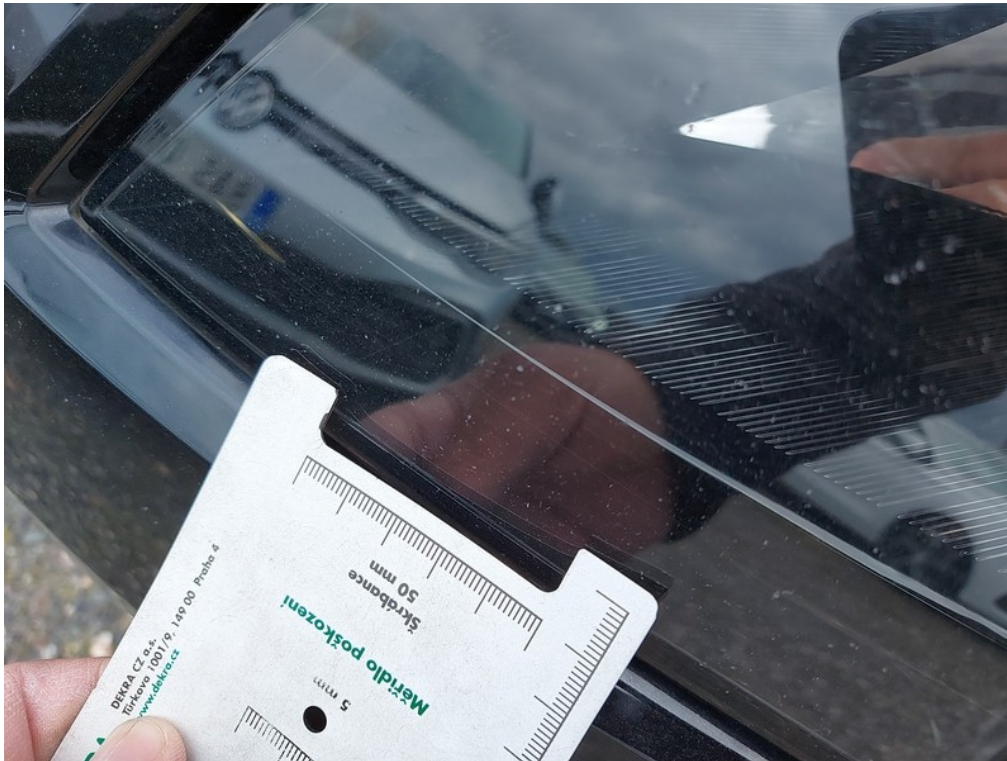
5 Umístění
Poškozený díl
Druh poškození

Exteriér (vnější prostor)
Světlomet levý
Opotřebení

Viz popis k poškození č. 5

Způsob opravy (opatření) Vyměnit
Poznámka:

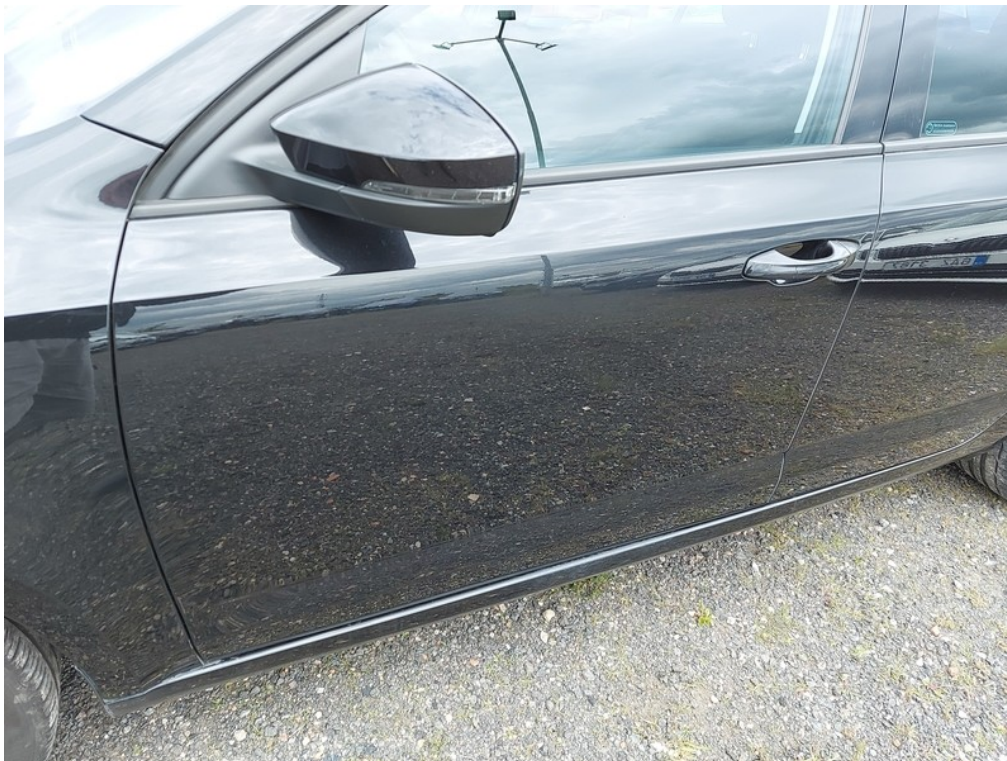
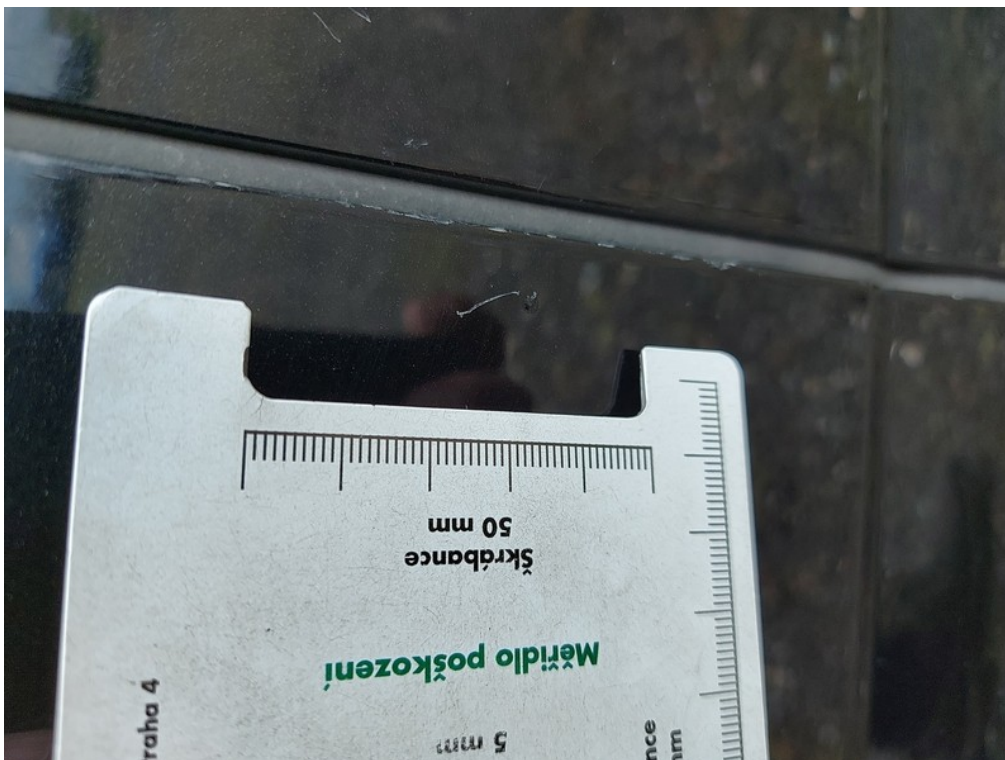
6 Umístění
Poškozený díl
Druh poškození

Exteriér (vnější prostor)
Dveře přední levé
Škrábance

Viz popis k poškození č. 6

Způsob opravy (opatření) Lakovat
Poznámka:

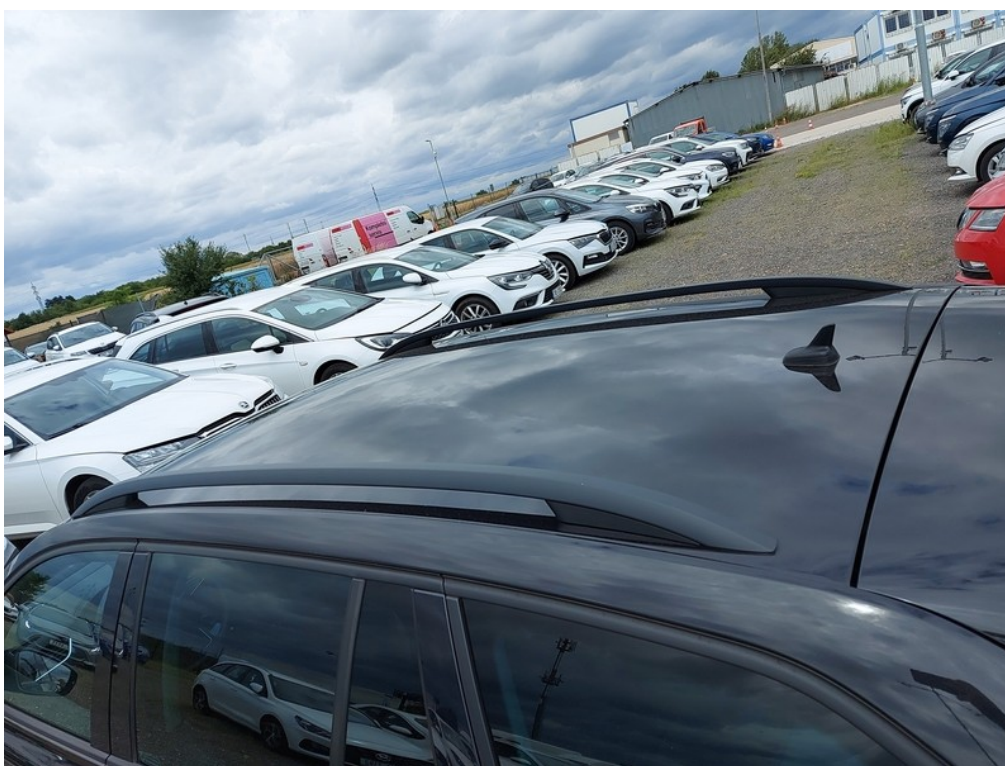
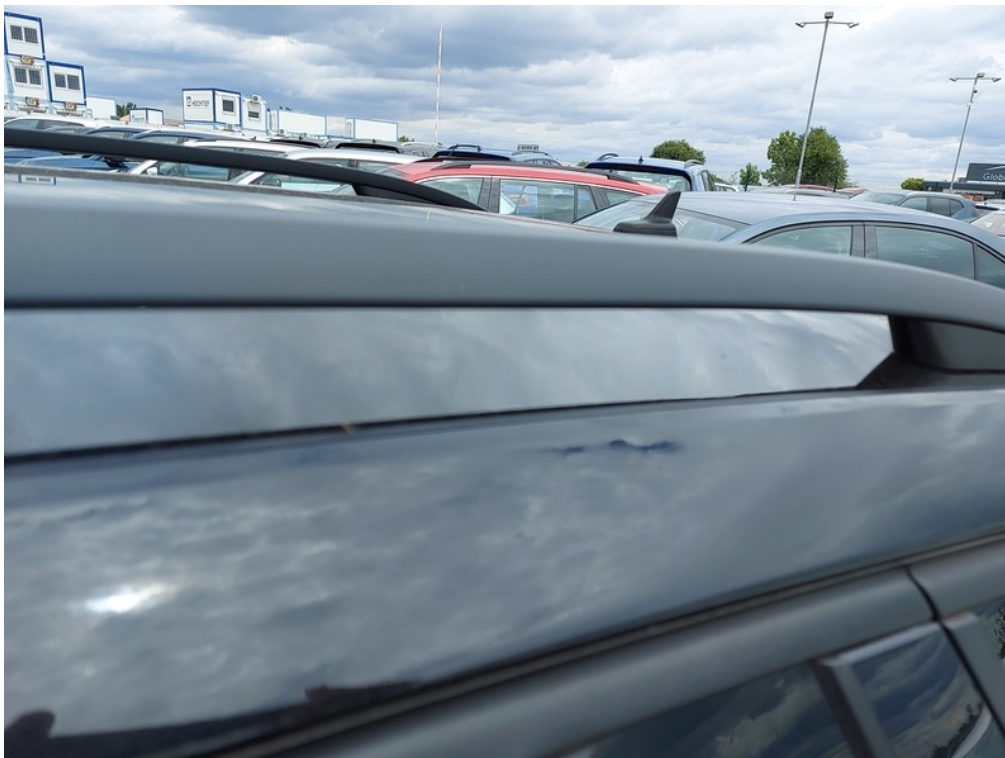
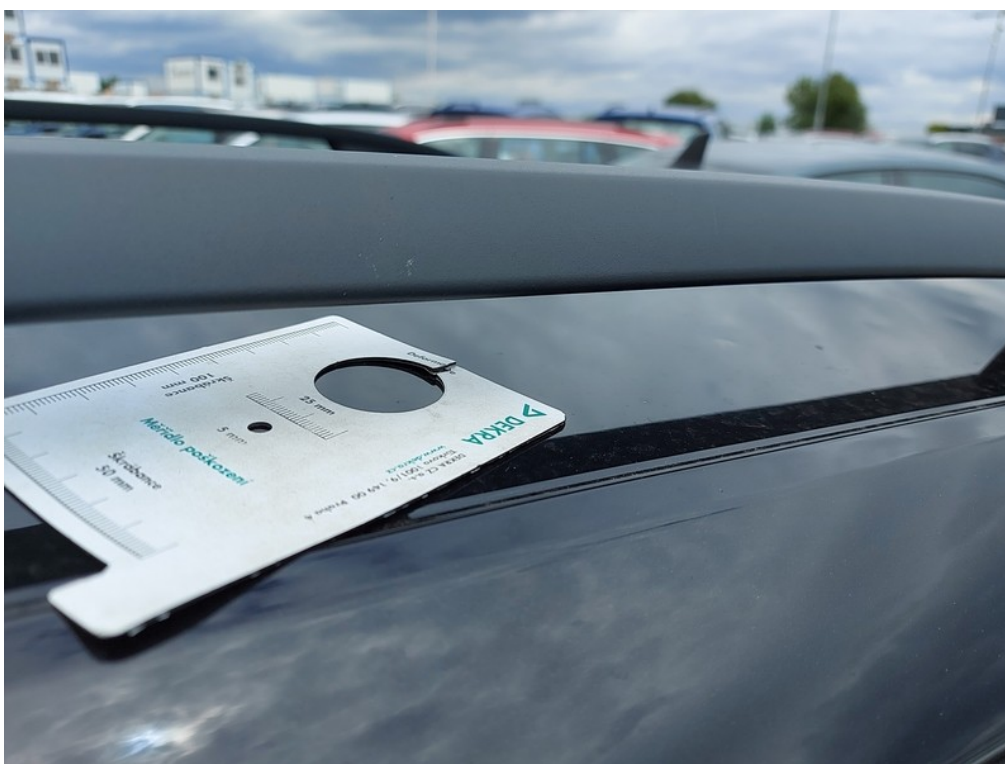
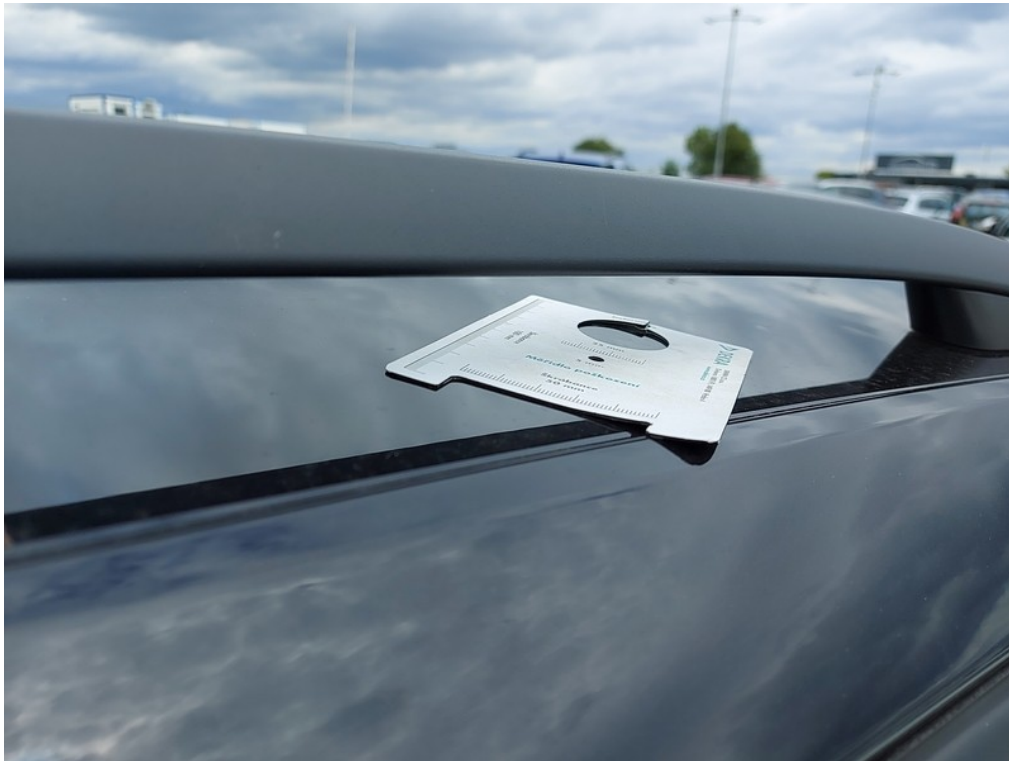
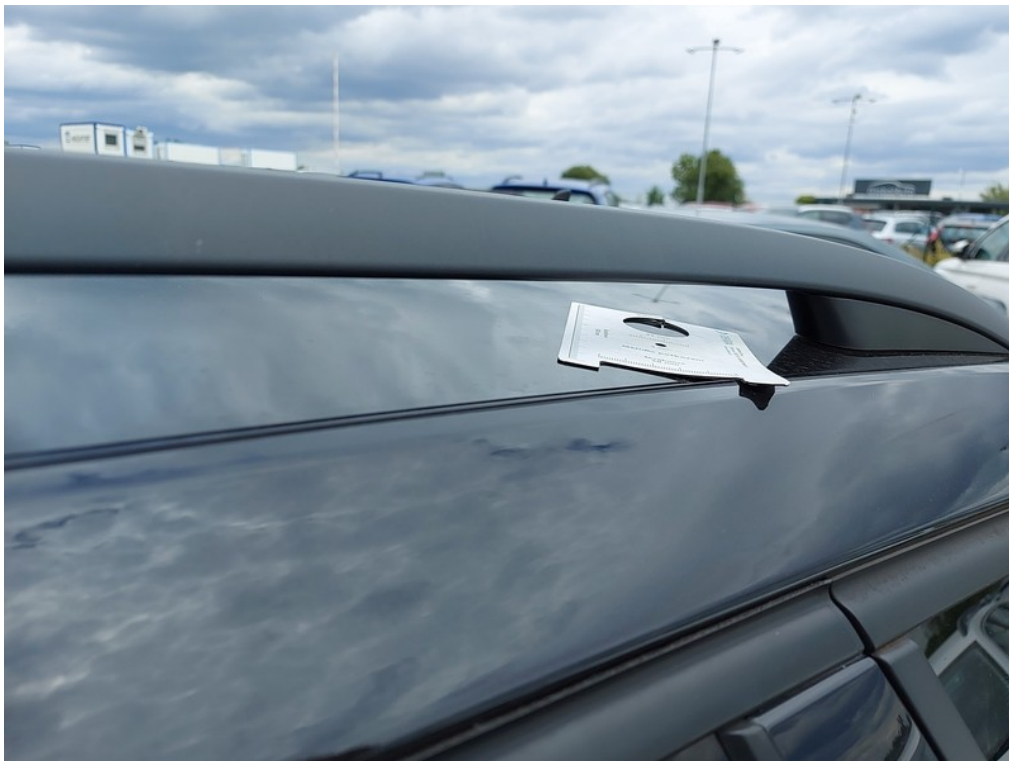
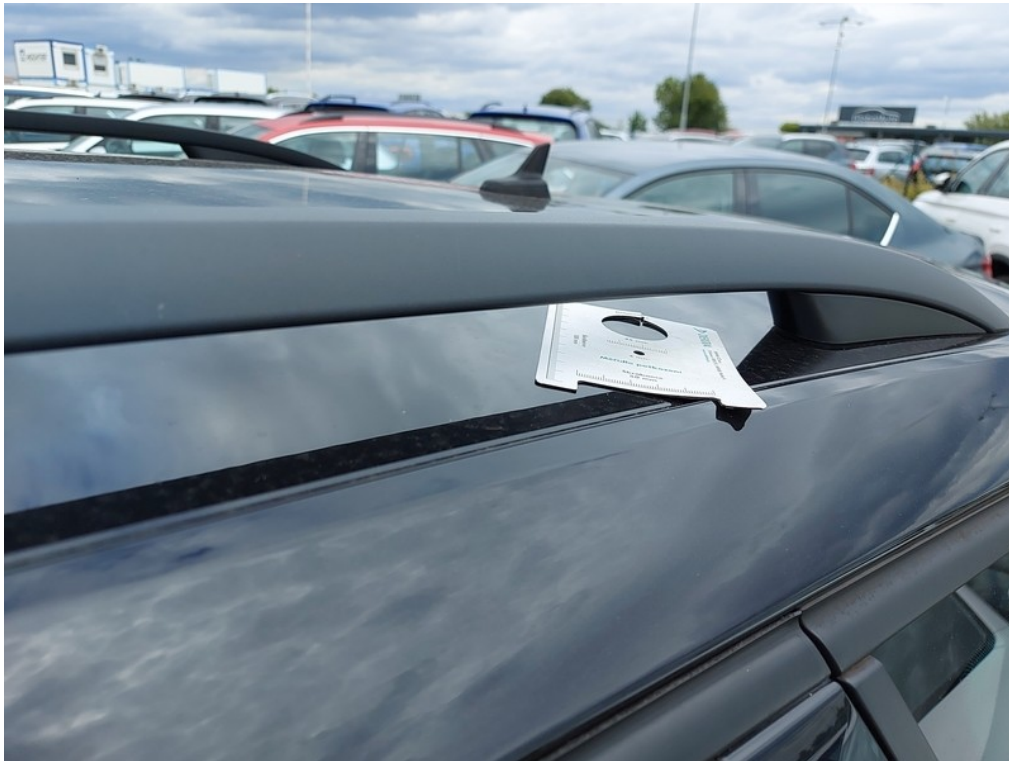
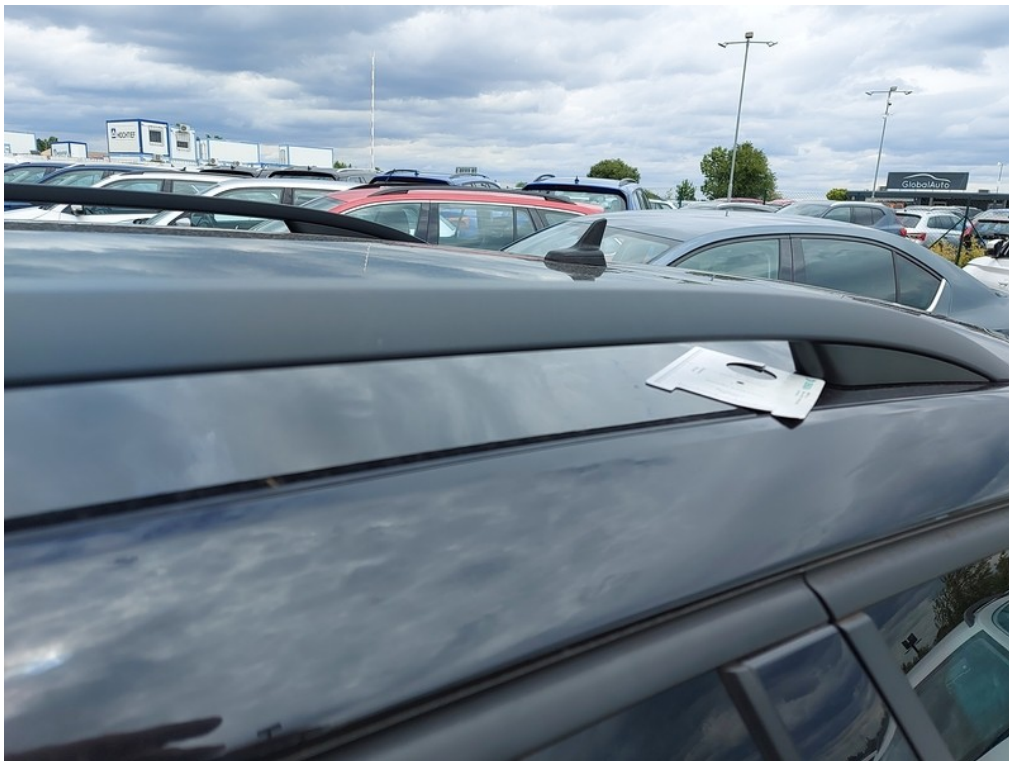
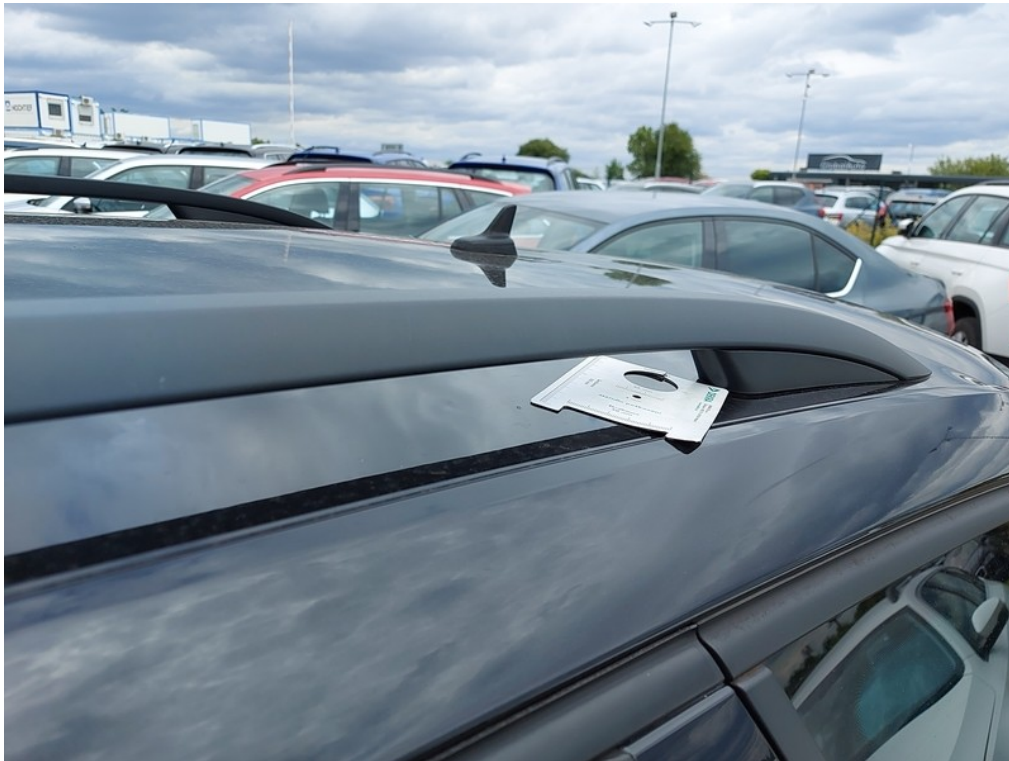
7 Umístění
Poškozený díl
Druh poškození

Exteriér (vnější prostor)
Střeška
Jamka

Viz popis k poškození č. 7

Způsob opravy (opatření) Opravit
Poznámka: Minimálně 4x
