DEKRA CZ a.s.

ARVAL CZ s.r.o.

RZ:	8AJ2279	VIN:	TMBJG7NE7L0176366
Model vozidla:	Škoda Octavia Combi (5E5)(03.2017->)	Provedení:	Oct.Com 1.6TDI 85 125 LET
Druh vozidla:	Osobní - Standard	Zdvihový objem (ccm):	1598
Maximální výkon (kW):	85	Druh paliva:	Nafta
Stav paliva v nádrži:	1/2	Barva:	Černá - metaliza
Převodovka:	Manuální	Počet dveří:	5
Datum první registrace:	2020-10-05	Platnost tech. kont. do:	2024-10-00
Stav tachometru:	93749 Km Odečteno	Servisní knížka k dispozici:	Elektronická
Stav oleje:	V intervalu	Chladicí kapalina:	V intervalu
Vozidlo s odpočtem DPH:	Ano

SEZNAM POŠKOZENÍ

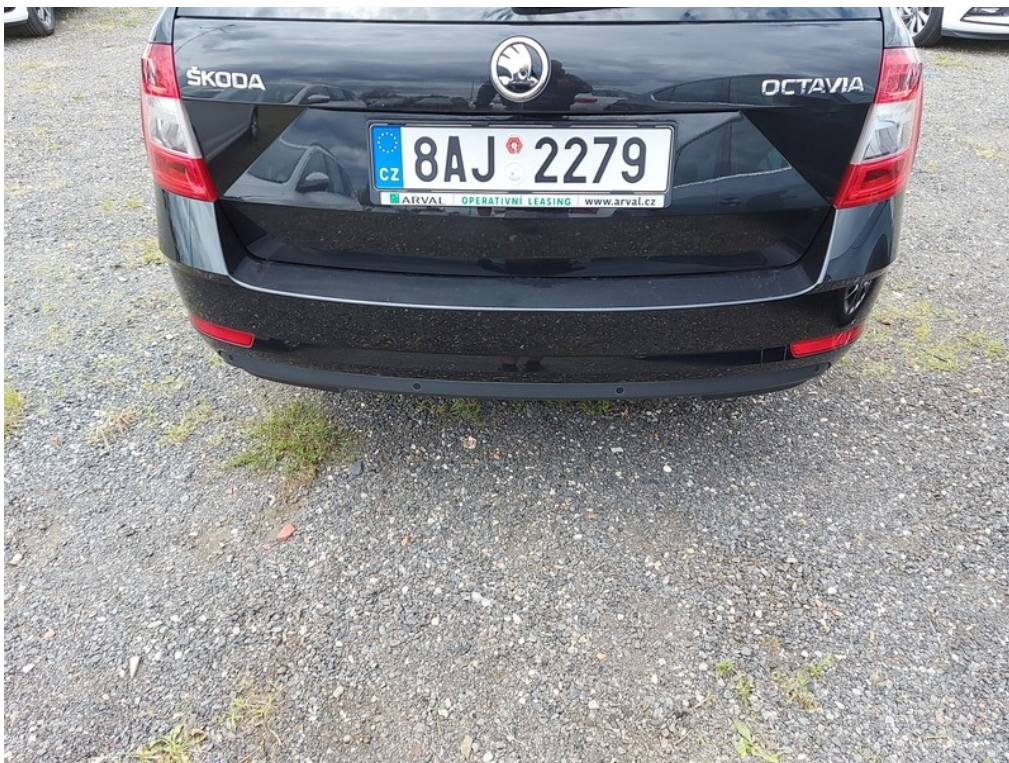
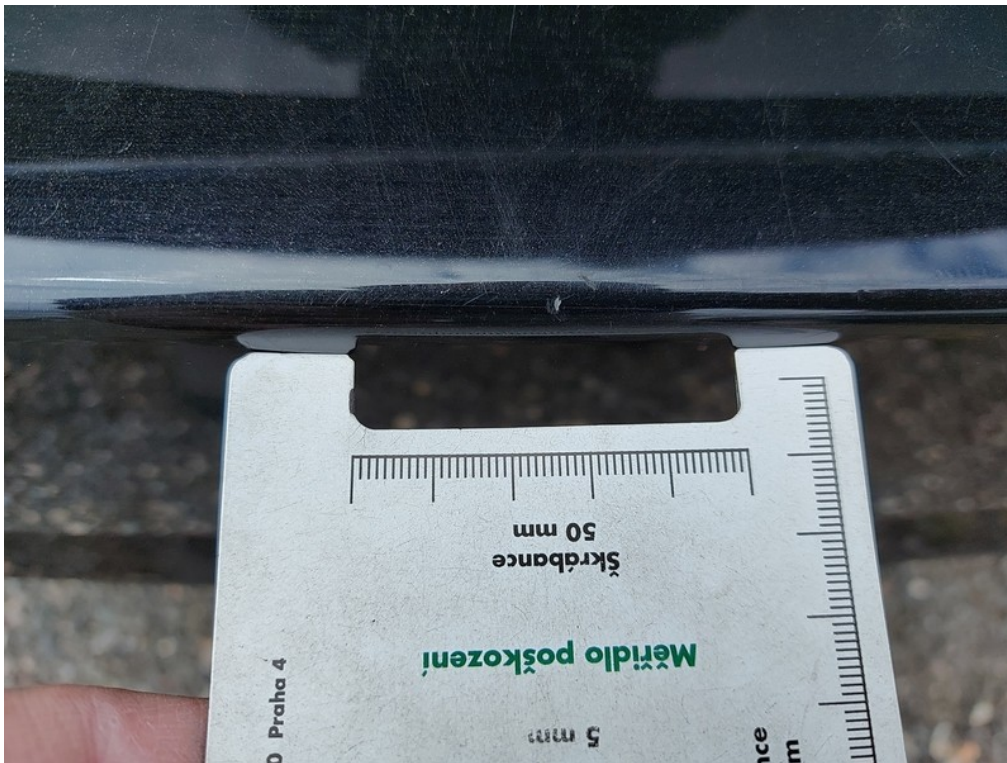
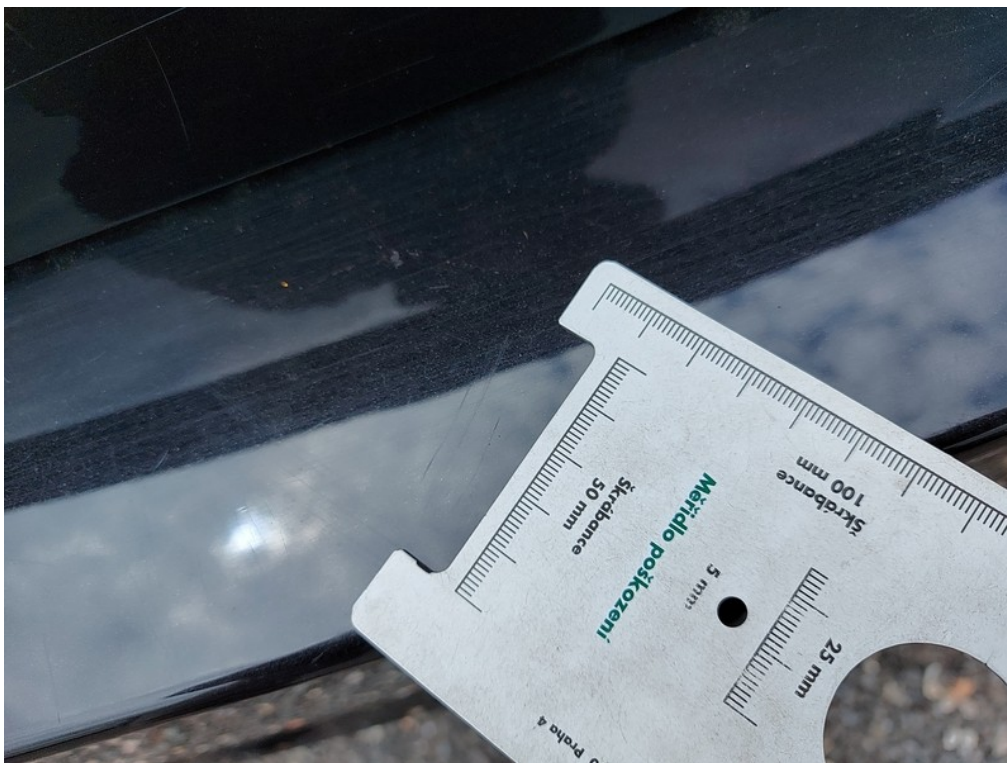
8 Umístění
Poškozený díl
Druh poškození

Exteriér (vnější prostor)
Zadní nárazník
Škrábance

Viz popis k poškození č. 8

Způsob opravy (opatření) Lakovat
Poznámka:

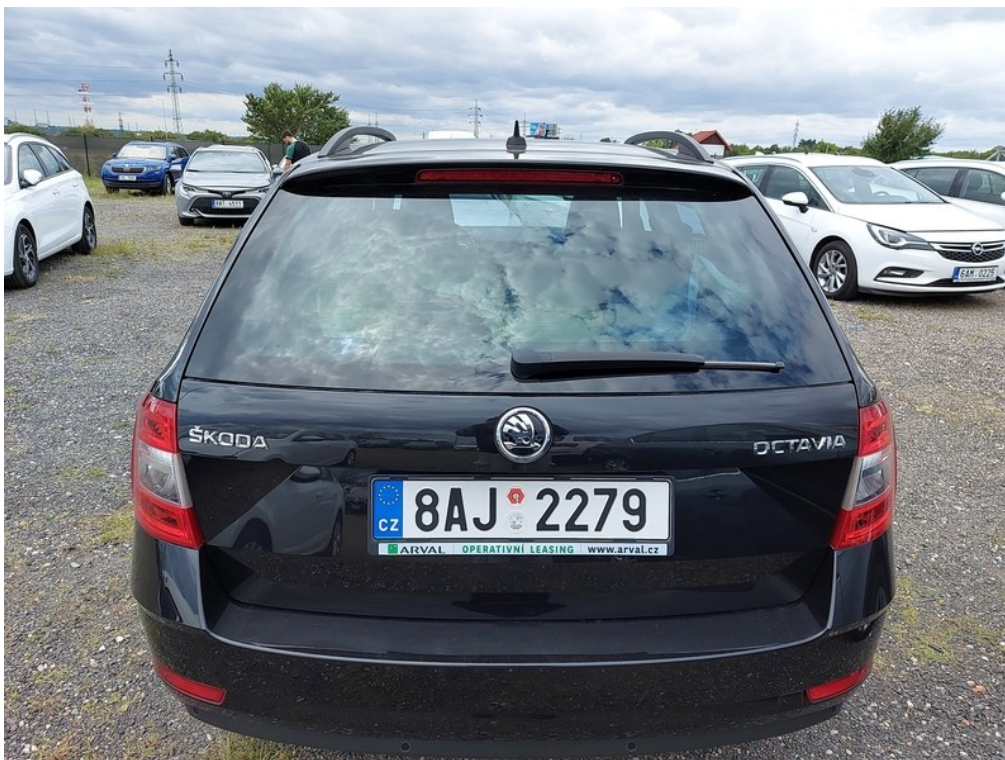
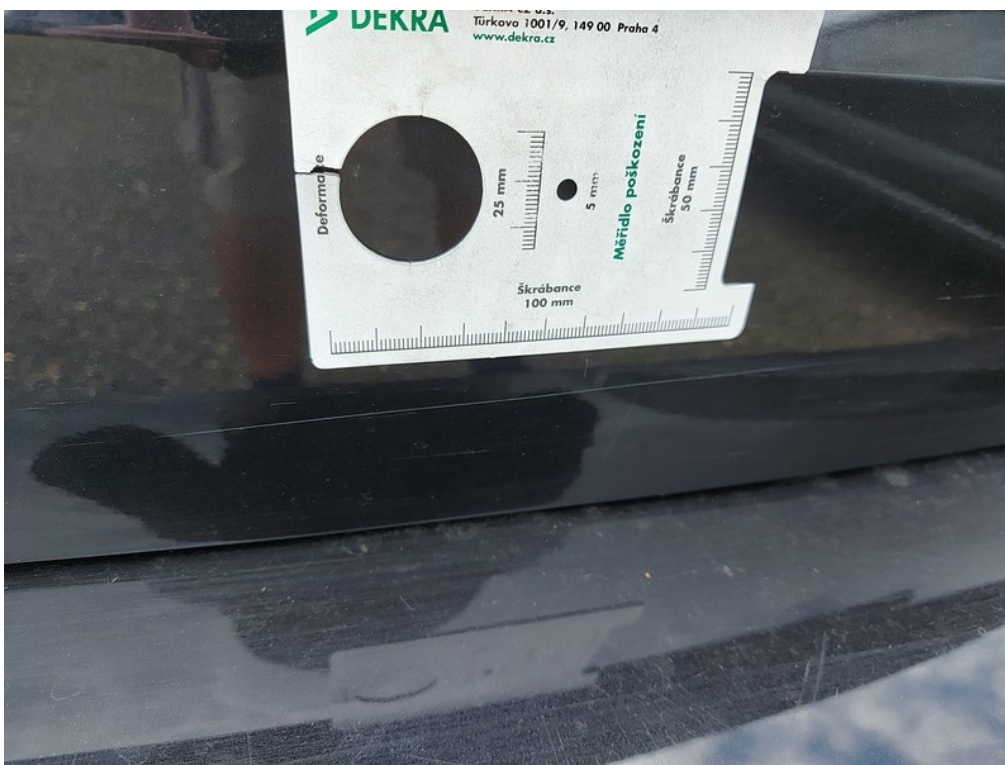
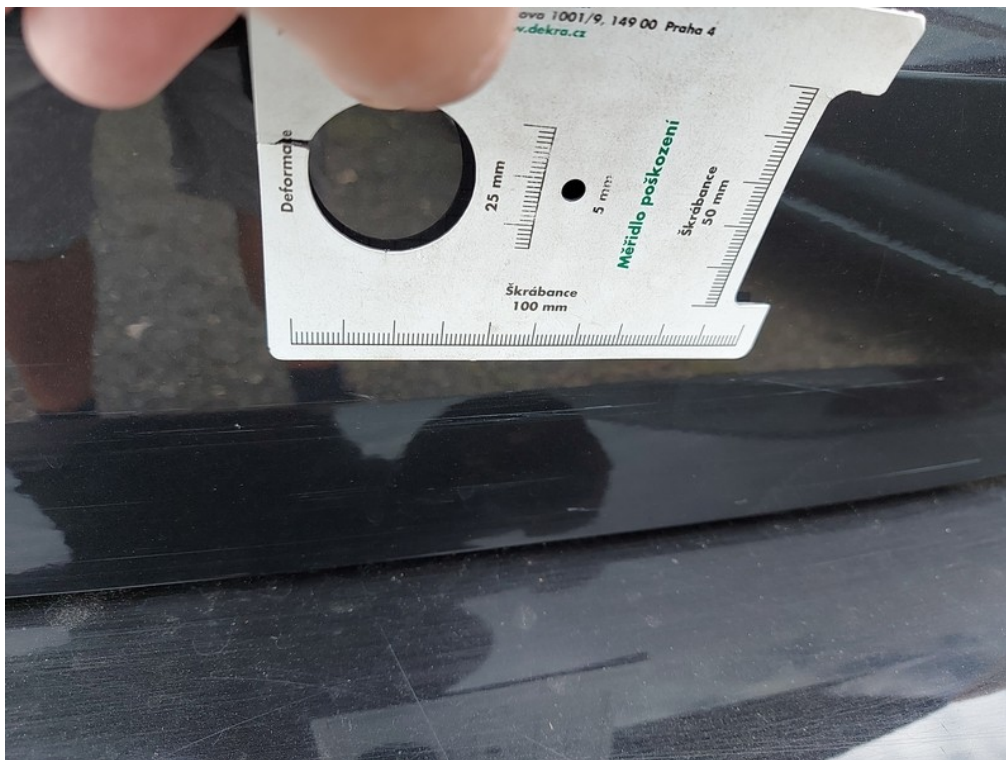
Umístění
9 Poškozený díl
Druh poškození

Exteriér (vnější prostor)
Víko zavazadlového prostoru
Škrábance

Viz popis k poškození č. 9

Způsob opravy (opatření) Lakovat
Poznámka: Částečně rozleštitelné

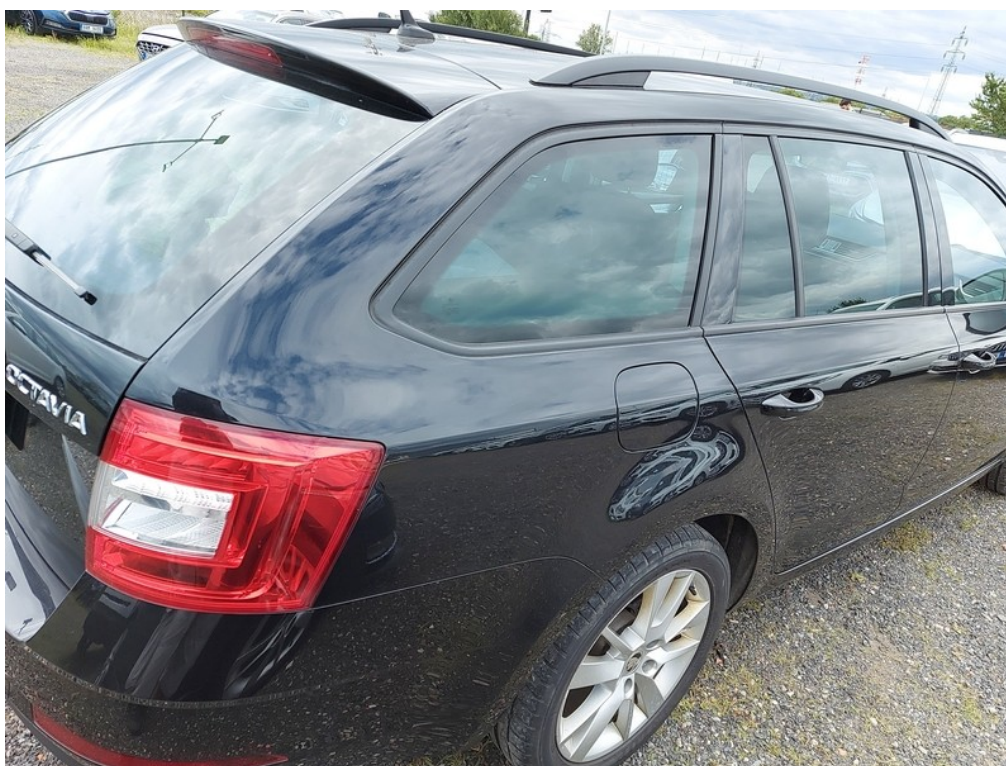
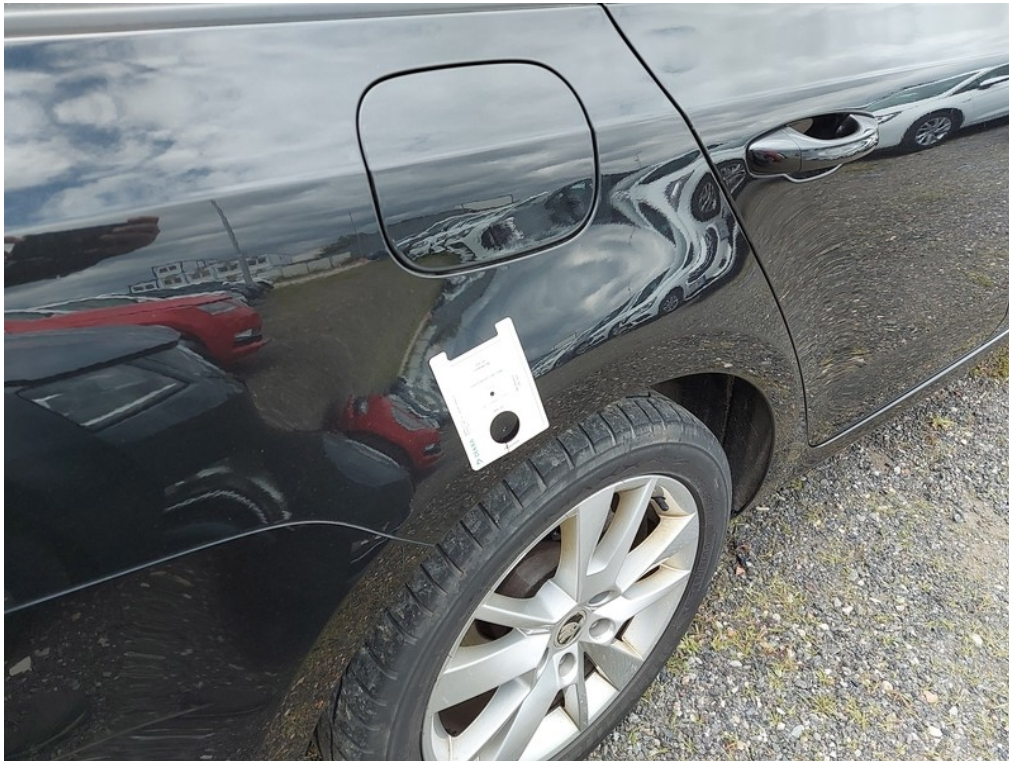
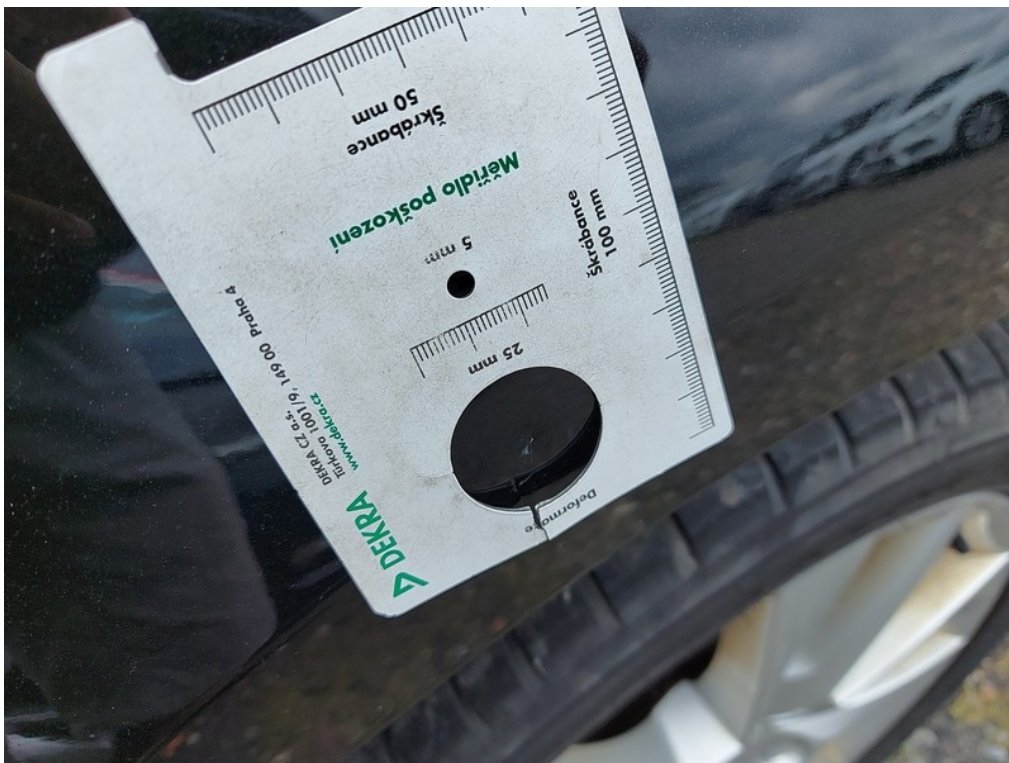
10 Umístění
Poškozený díl
Druh poškození

Exteriér (vnější prostor)
Bočnice zadní pravá
Jamka

Viz popis k poškození č. 10

Způsob opravy (opatření) Opravit
Poznámka: Škrábance

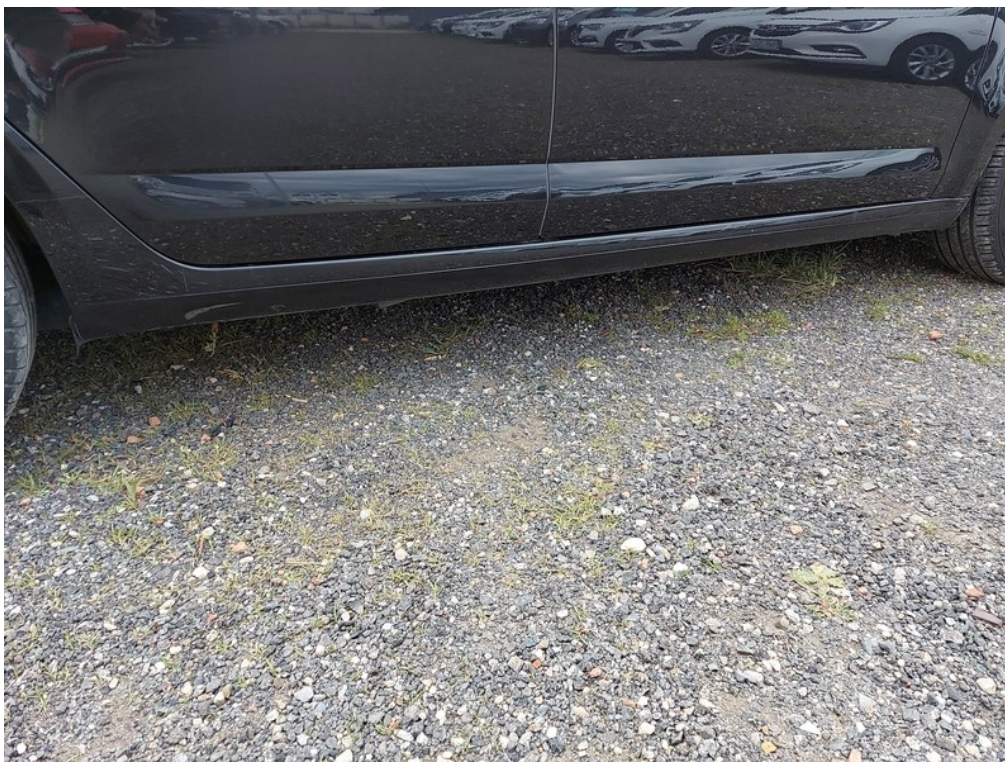
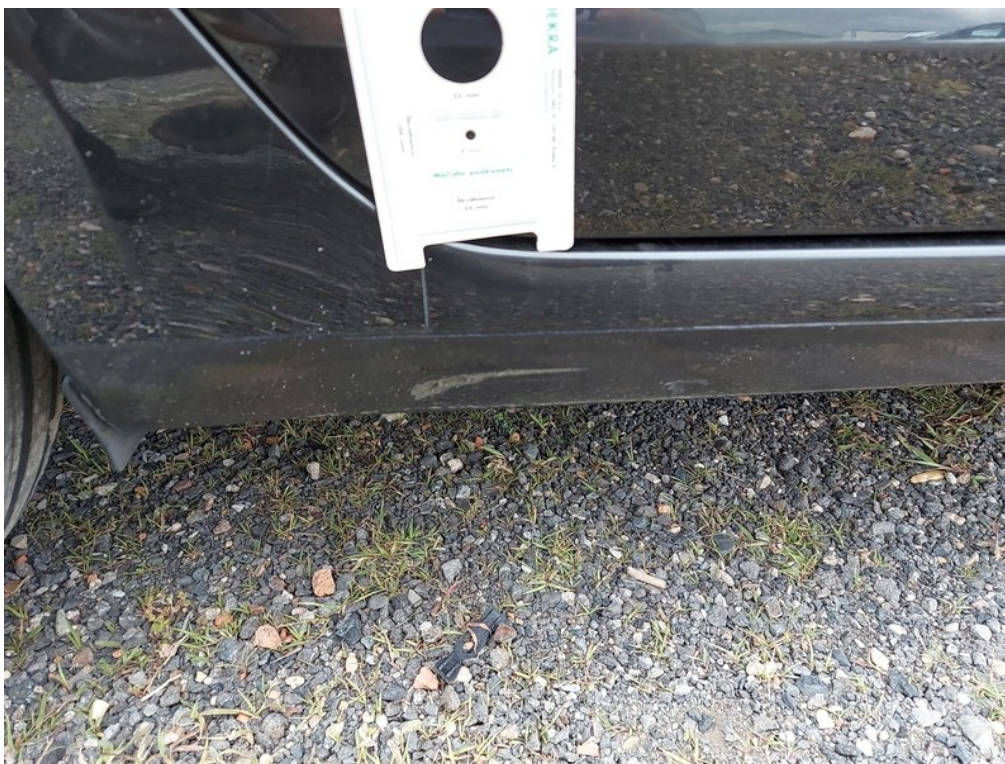
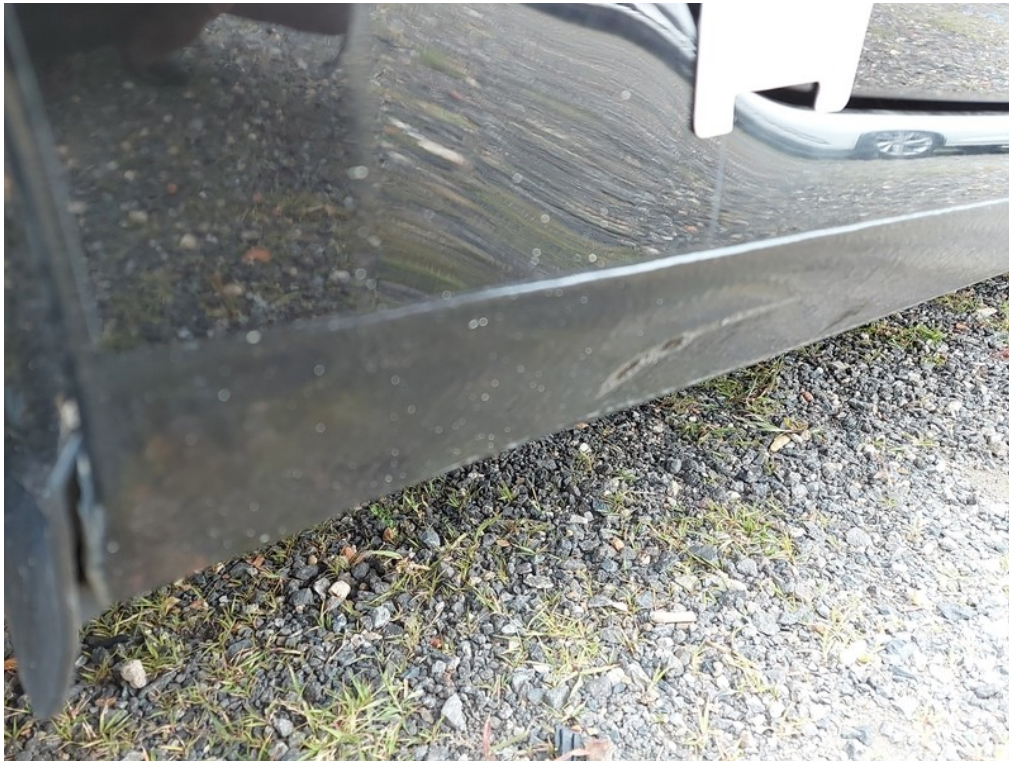
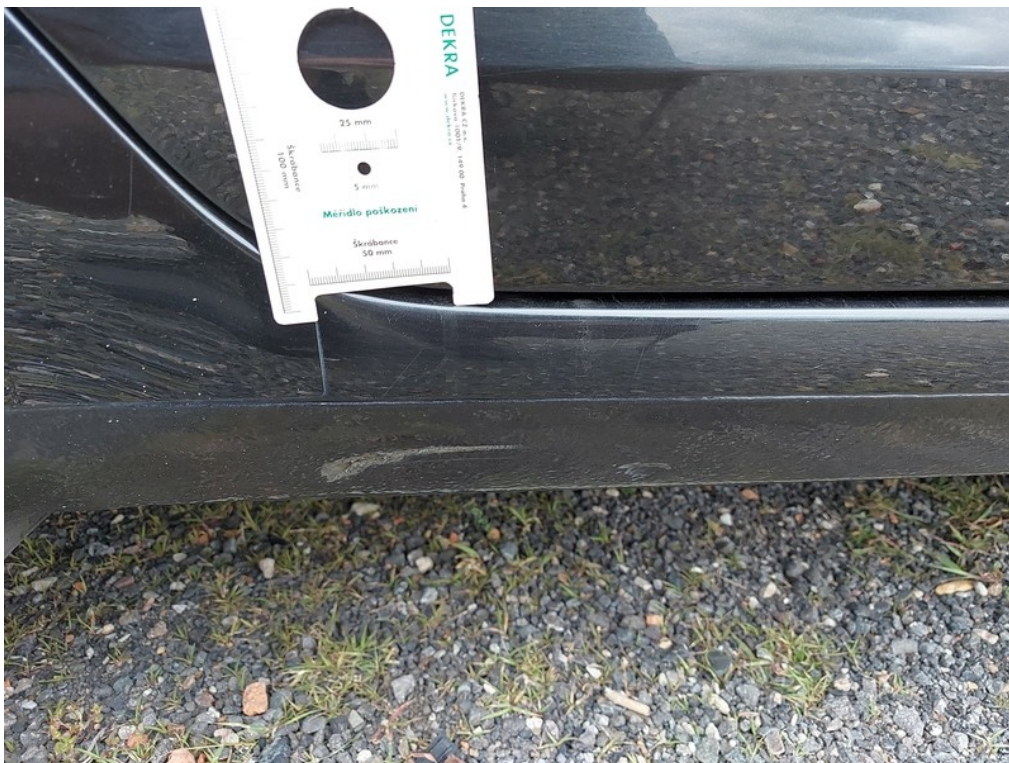
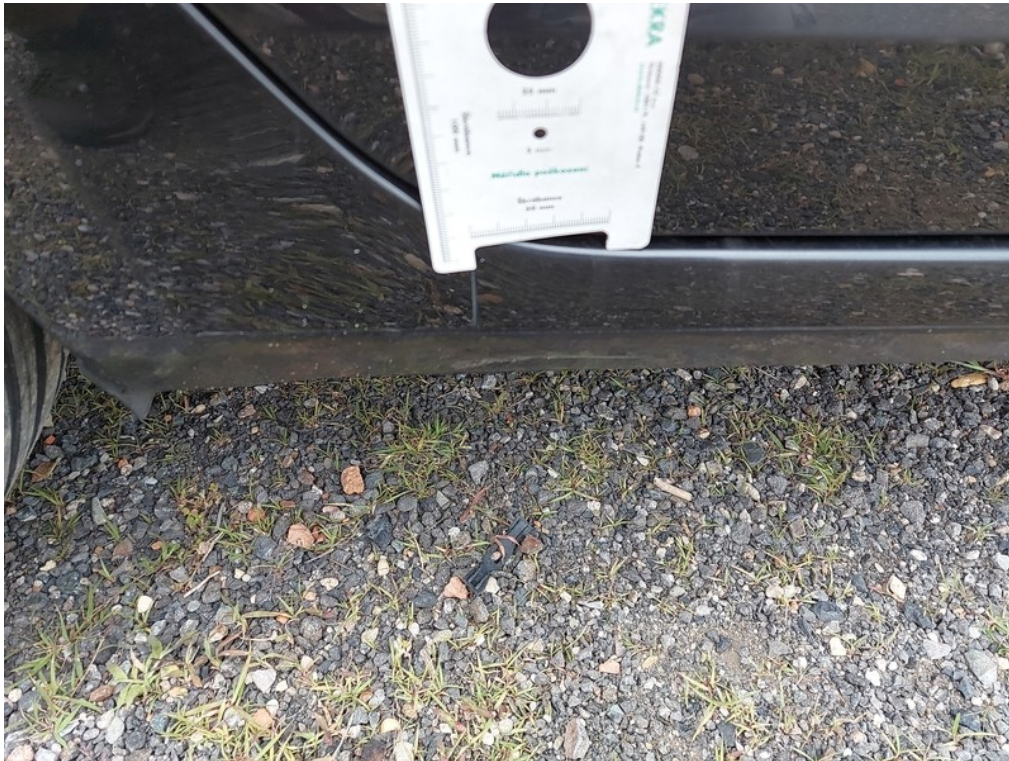
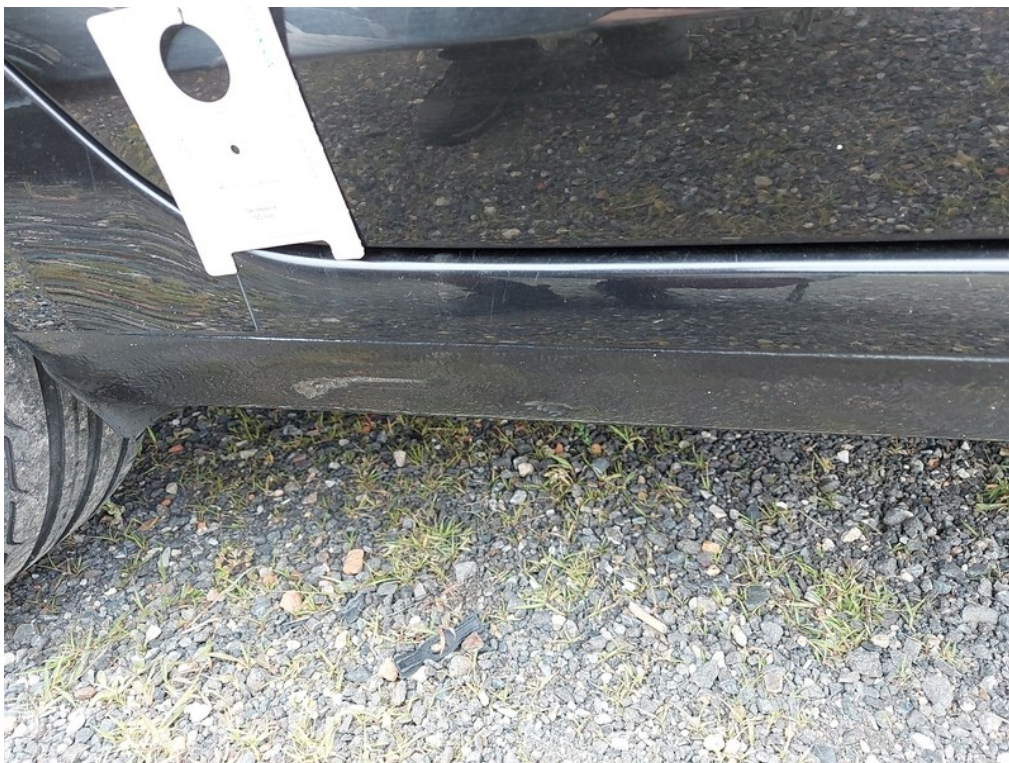
Exteriér (vnější
prostor)
Práh pravý
Deformace

Poznámka: Škrábance

Viz popis k poškození č. 11

Způsob opravy (opatření) Opravit

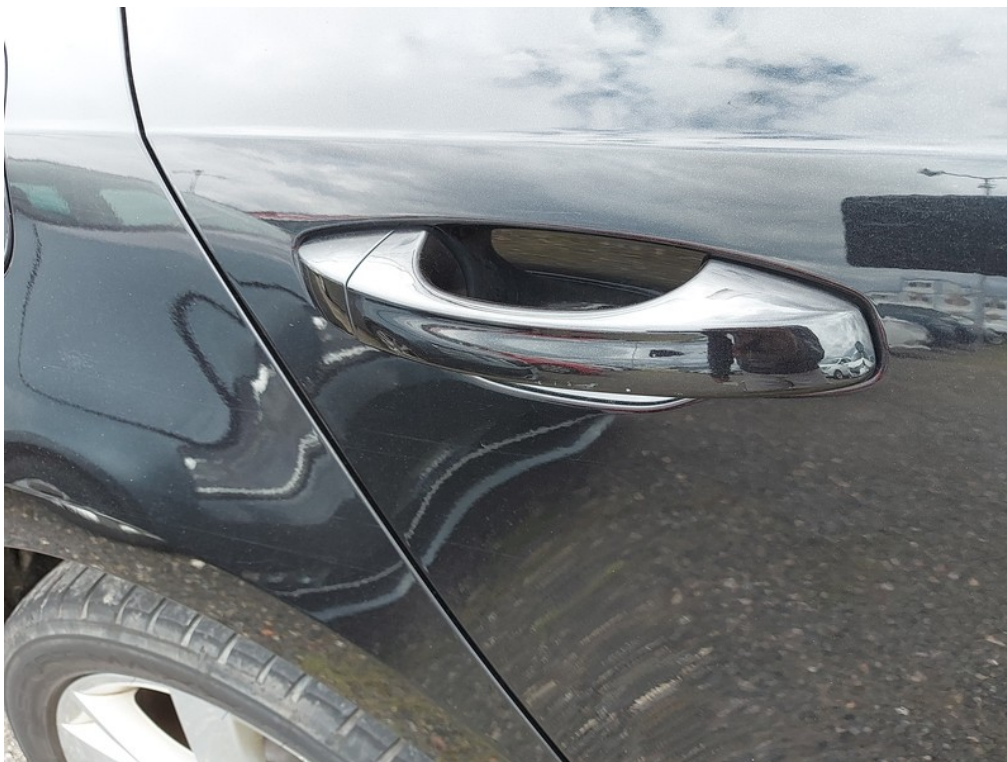
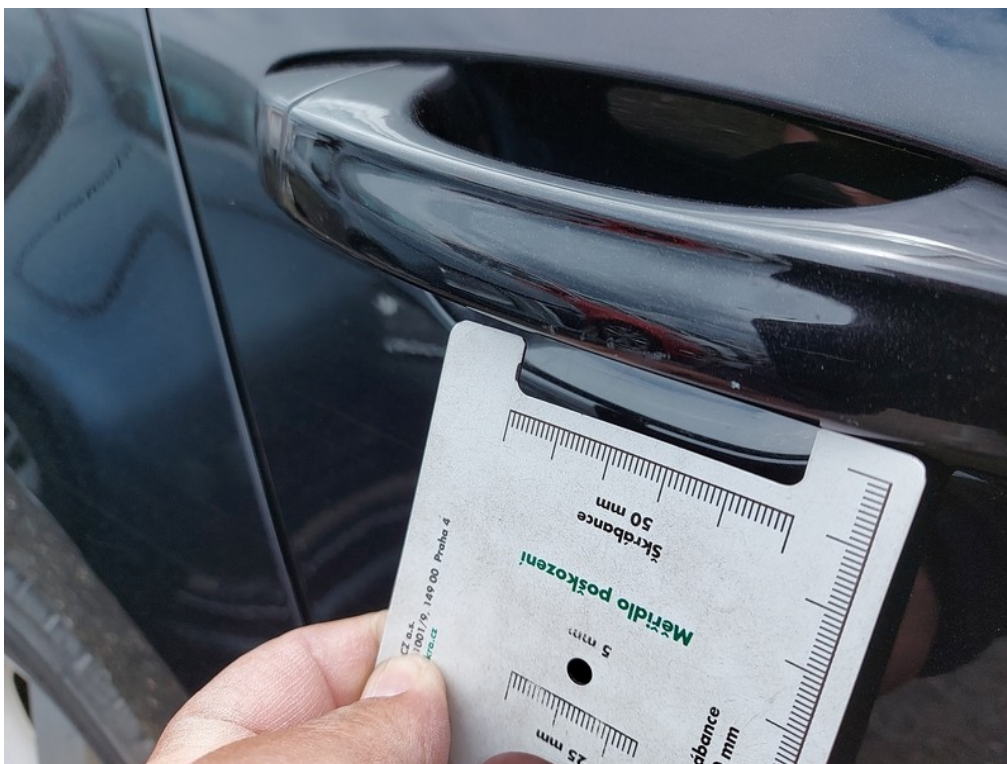
12 Umístění
Poškozený díl
Druh poškození

Exteriér (vnější prostor)
Madlo kliky PZ dveří
Škrábance

Viz popis k poškození č. 12

Způsob opravy (opatření) Lakovat
Poznámka:

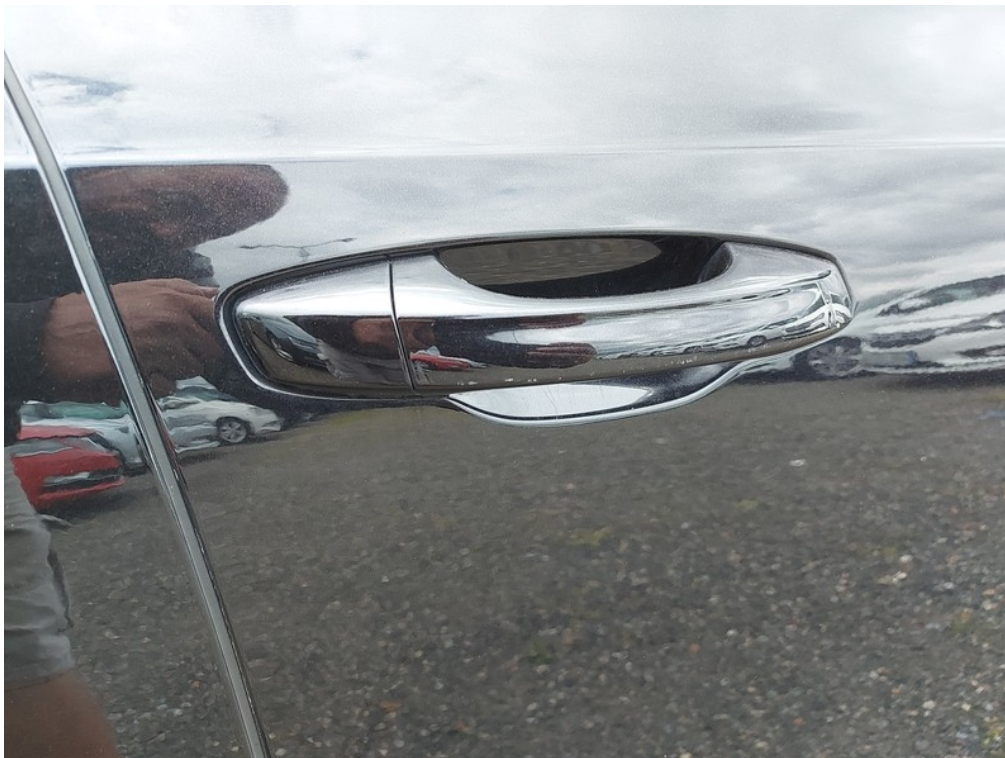
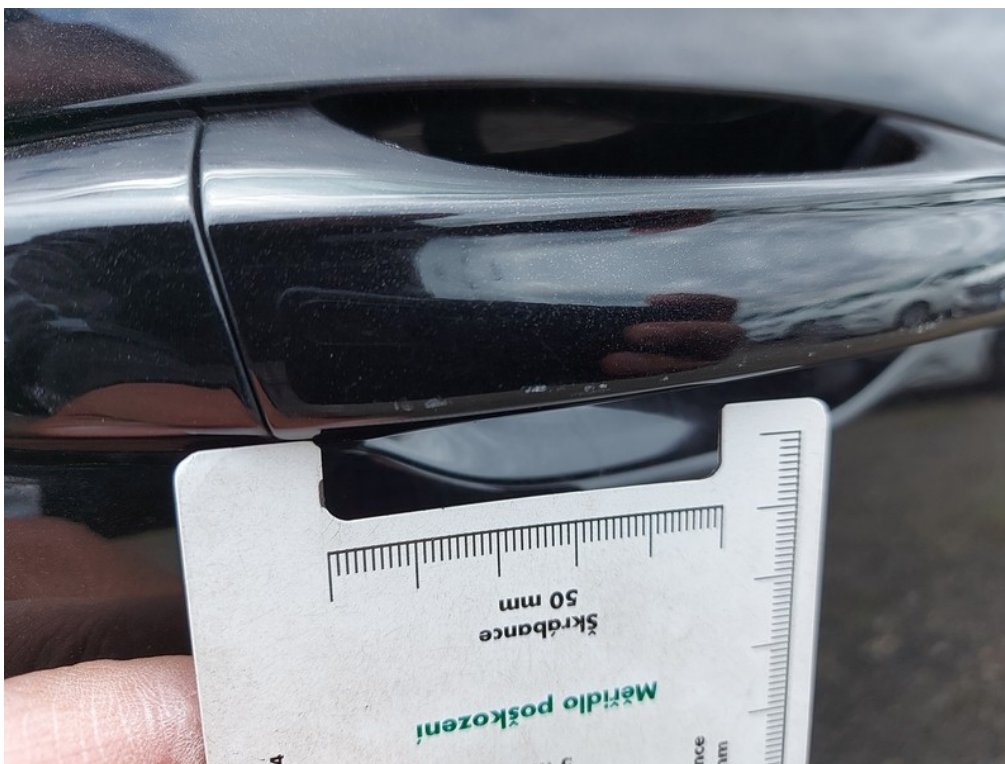
Exteriér (vnější prostor)
Madlo kliky PP dveří
Škrábance

Viz popis k poškození č. 13

Způsob opravy (opatření) Lakovat
Poznámka:

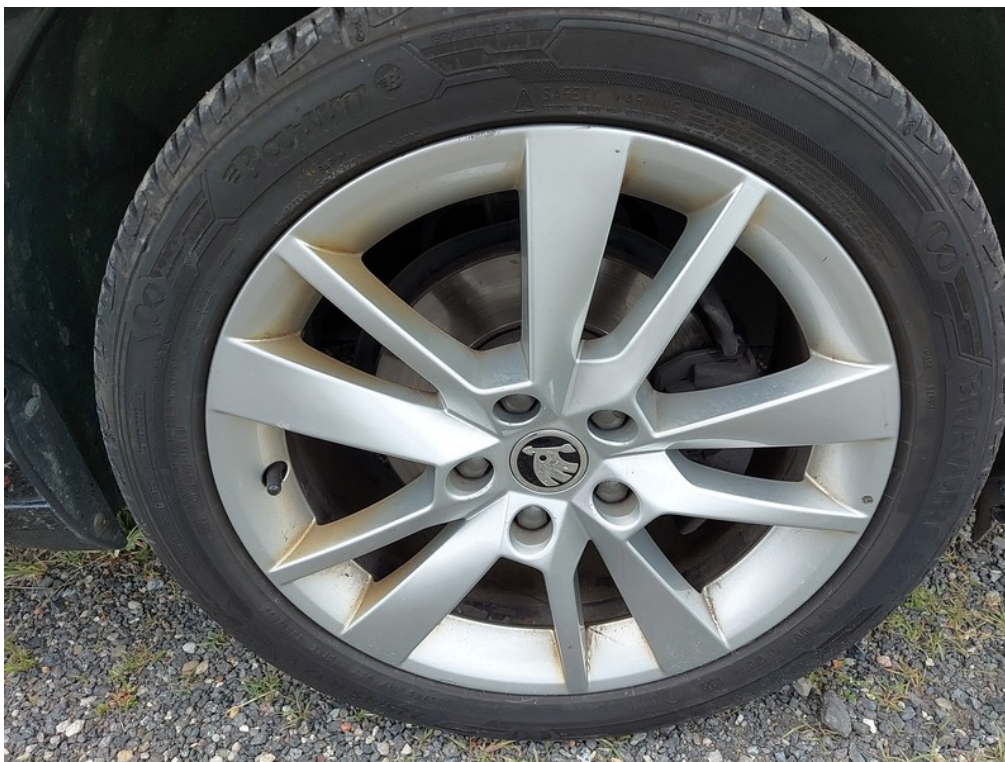
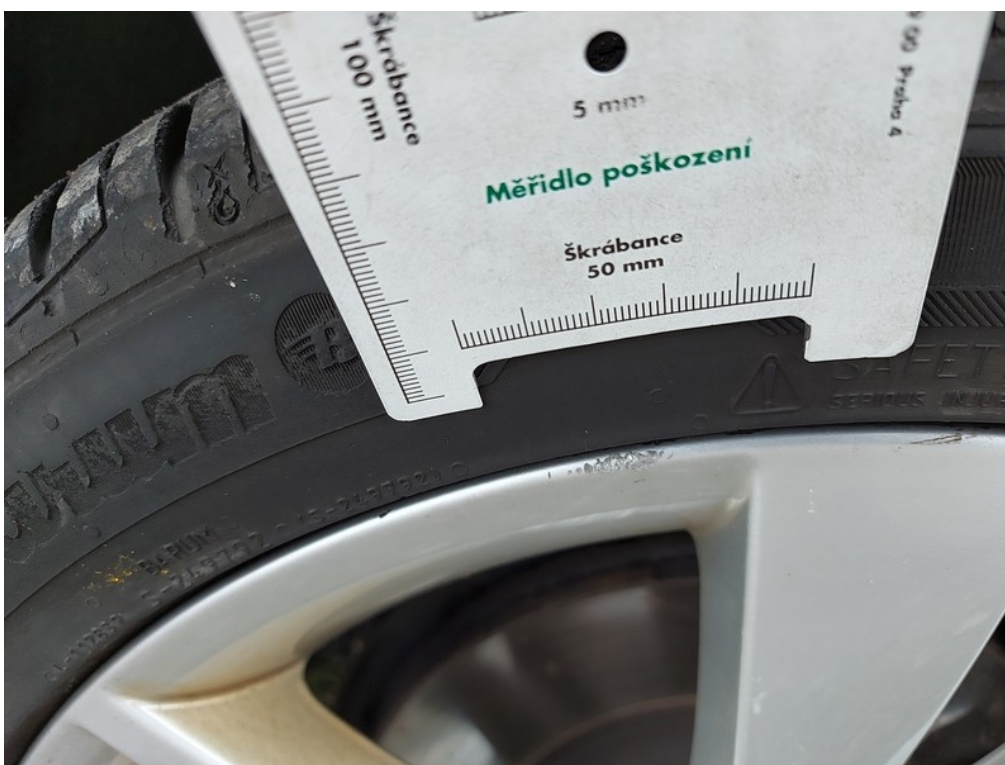
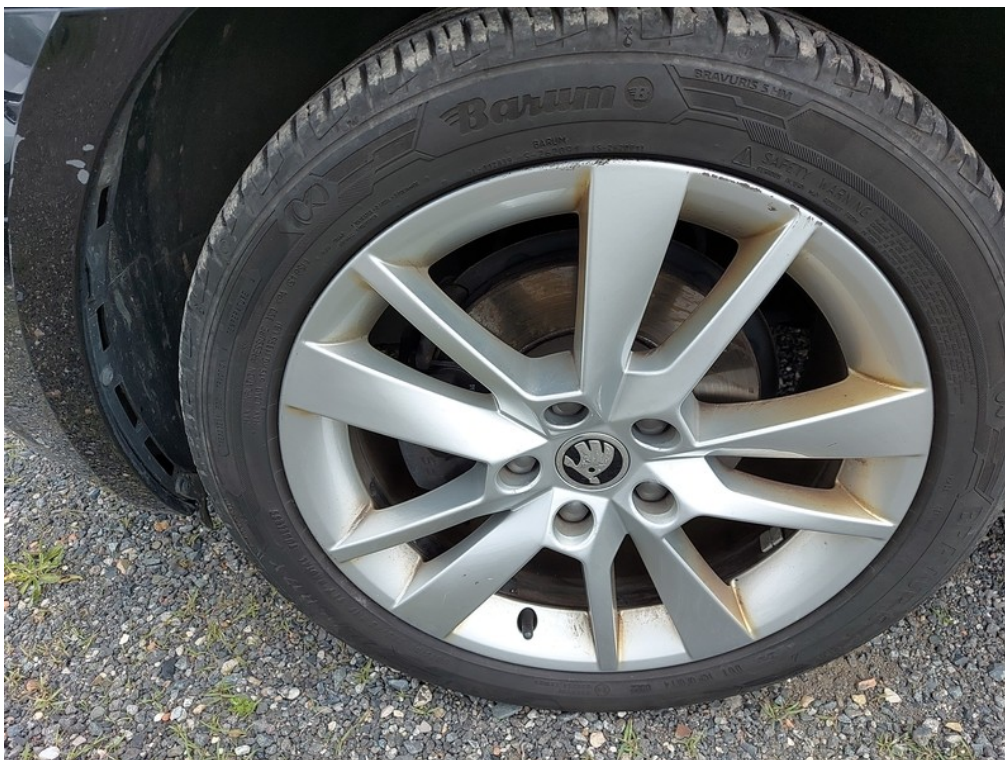
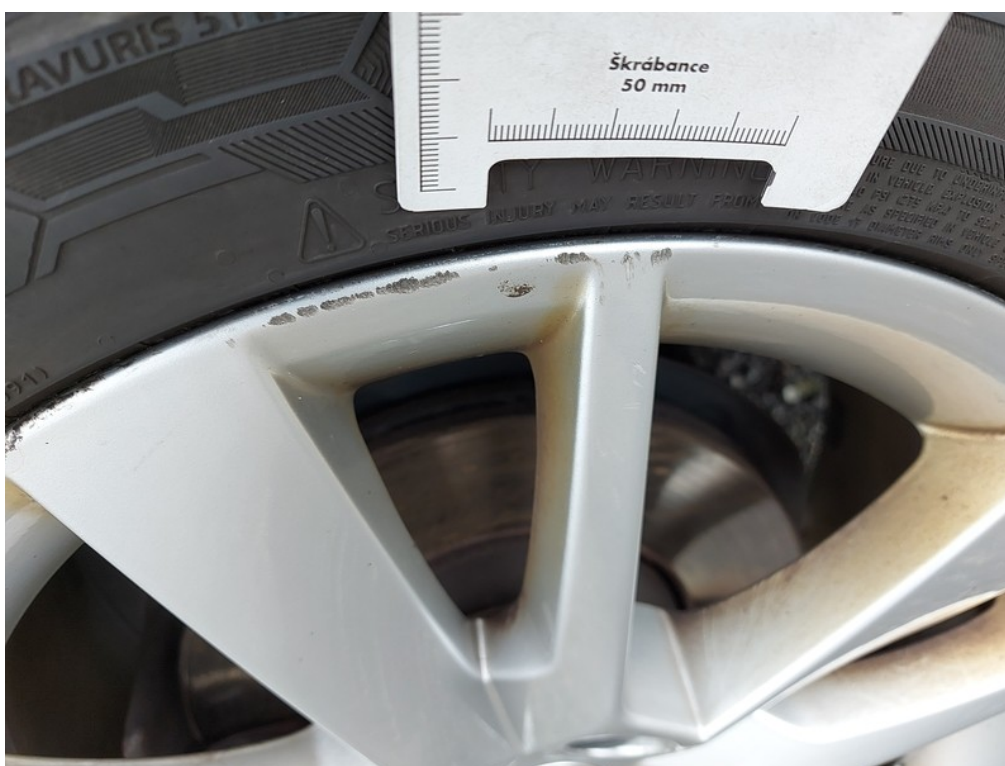
14 Umístění
Poškozený díl
Druh poškození

Exteriér (vnější prostor)
Disk kola ALU 2ks
Škrábance

Viz popis k poškození č. 14

Způsob opravy (opatření) Opravit
Poznámka:

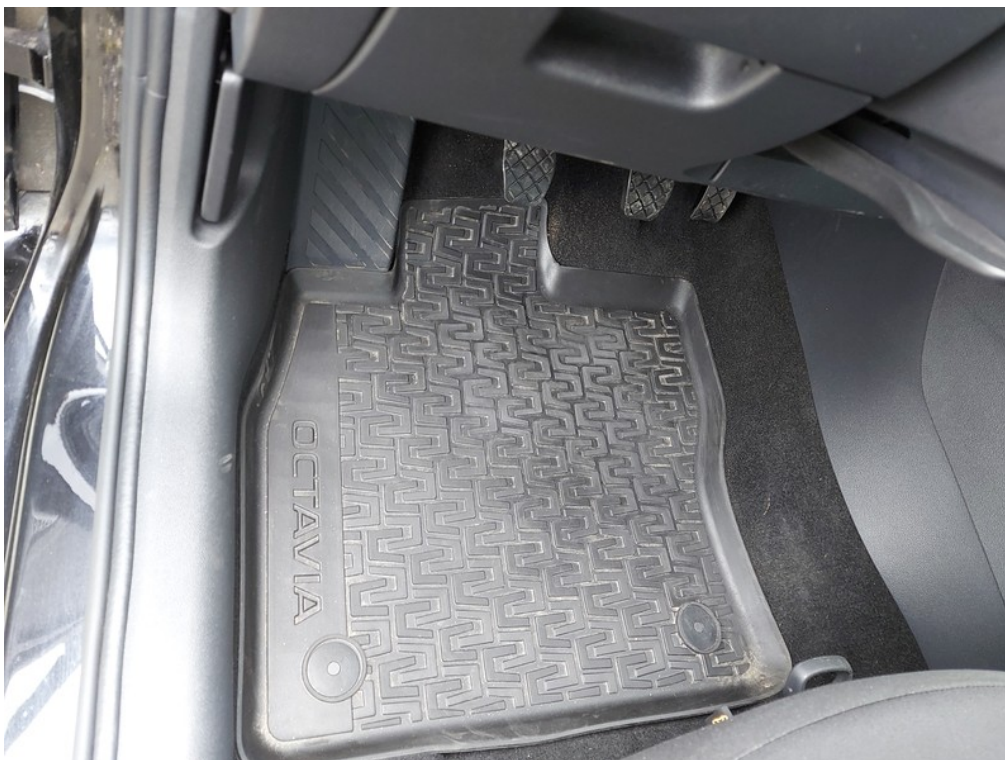
15 Umístění
Poškozený díl
Druh poškození

Interiér (vnitřní prostor)
Přídavný koberec LP
Opotřebení

Způsob opravy (opatření) Vyměnit
Poznámka:

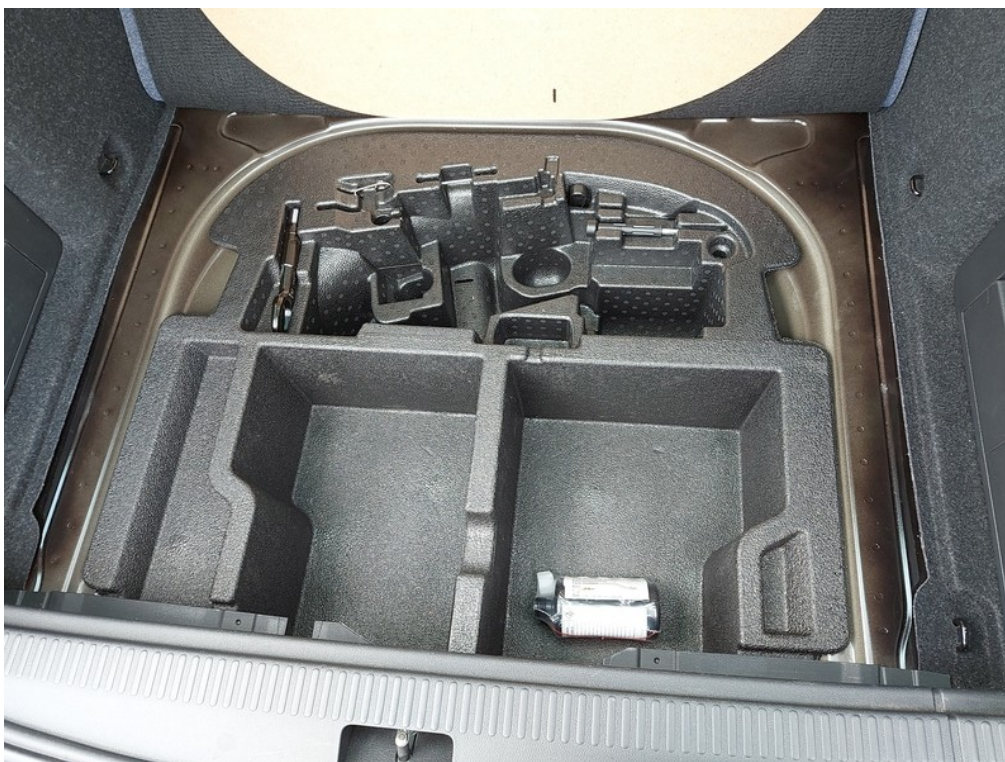
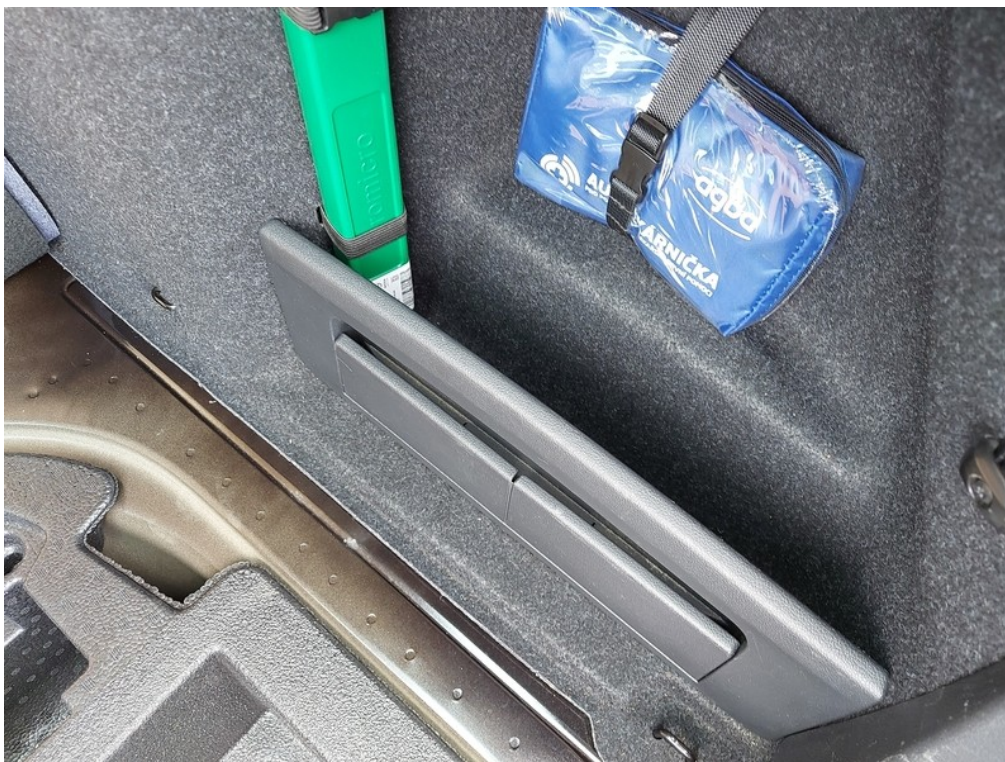
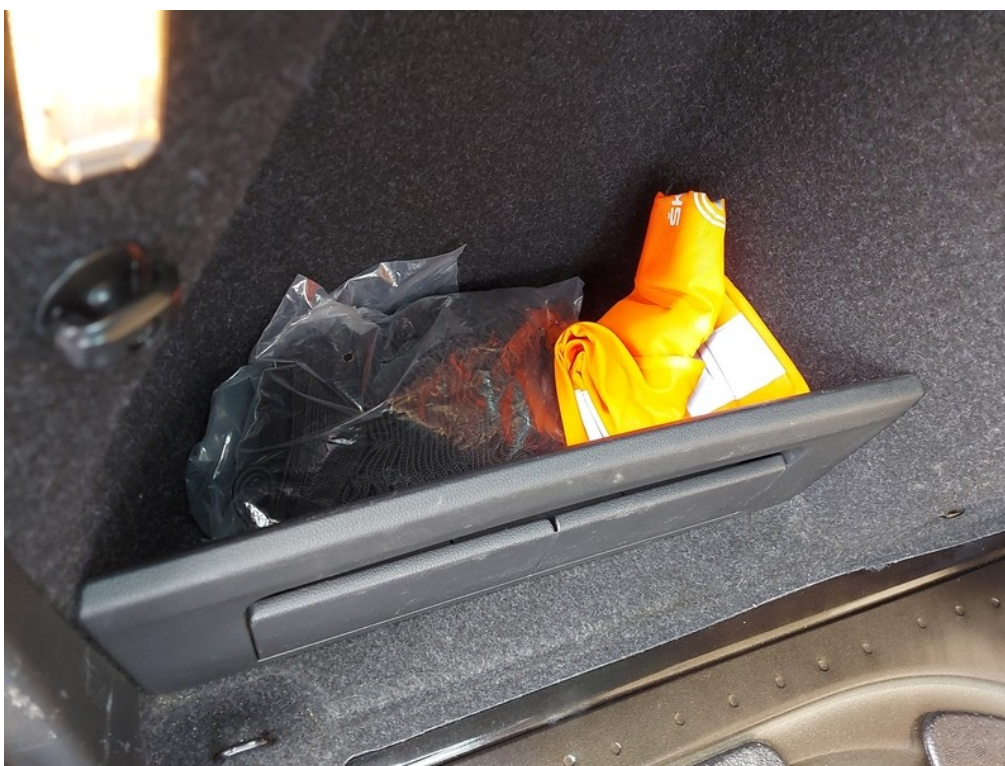
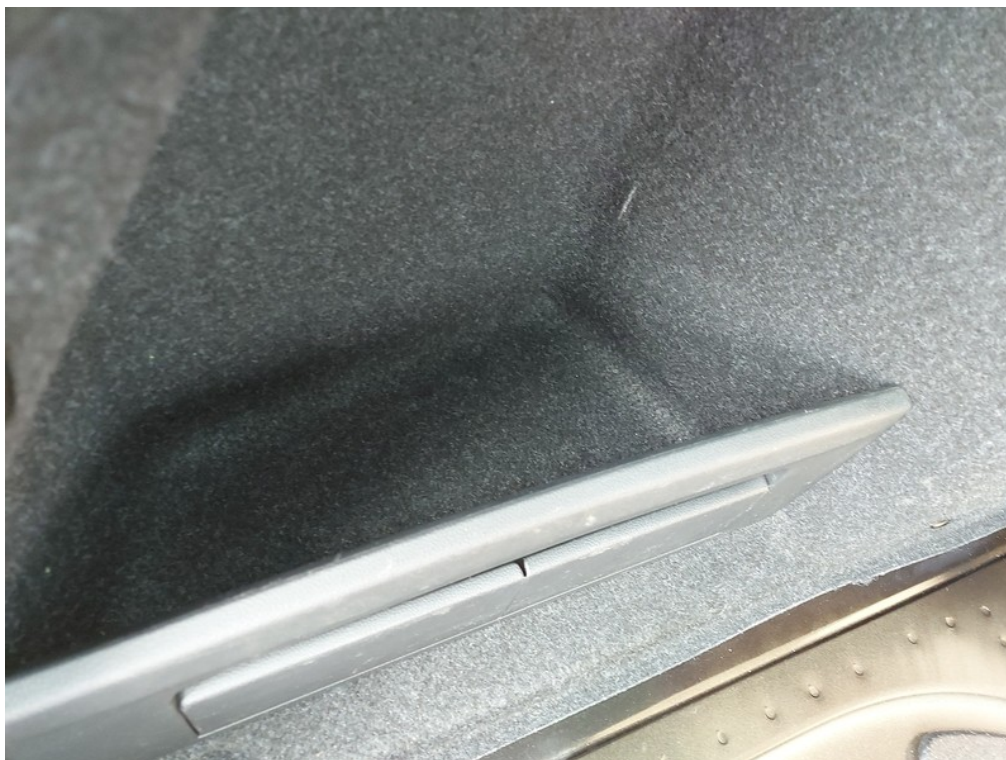
16 Umístění
Poškozený díl
Druh poškození

Interiér (vnitřní prostor)
Kompresor
Chybí

Viz popis k poškození č. 16

Způsob opravy (opatření) Doplnit/dodat
Poznámka:
