DEKRA CZ a.s.

ARVAL CZ s.r.o.

RZ:	8AJ2279	VIN:	TMBJG7NE7L0176366
Model vozidla:	Škoda Octavia Combi (5E5)(03.2017->)	Provedení:	Oct.Com 1.6TDI 85 125 LET
Druh vozidla:	Osobní - Standard	Zdvihový objem (ccm):	1598
Maximální výkon (kW):	85	Druh paliva:	Nafta
Stav paliva v nádrži:	1/2	Barva:	Černá - metaliza
Převodovka:	Manuální	Počet dveří:	5
Datum první registrace:	2020-10-05	Platnost tech. kont. do:	2024-10-00
Stav tachometru:	93749 Km Odečteno	Servisní knížka k dispozici:	Elektronická
Stav oleje:	V intervalu	Chladicí kapalina:	V intervalu
Vozidlo s odpočtem DPH:	Ano

SEZNAM POŠKOZENÍ

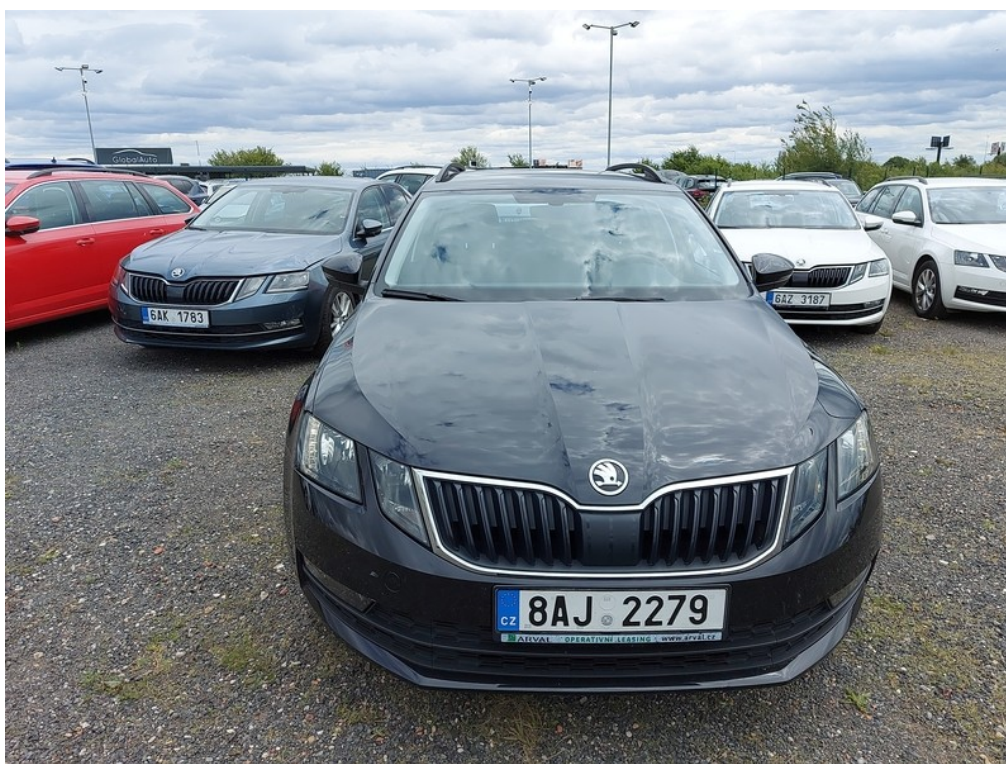
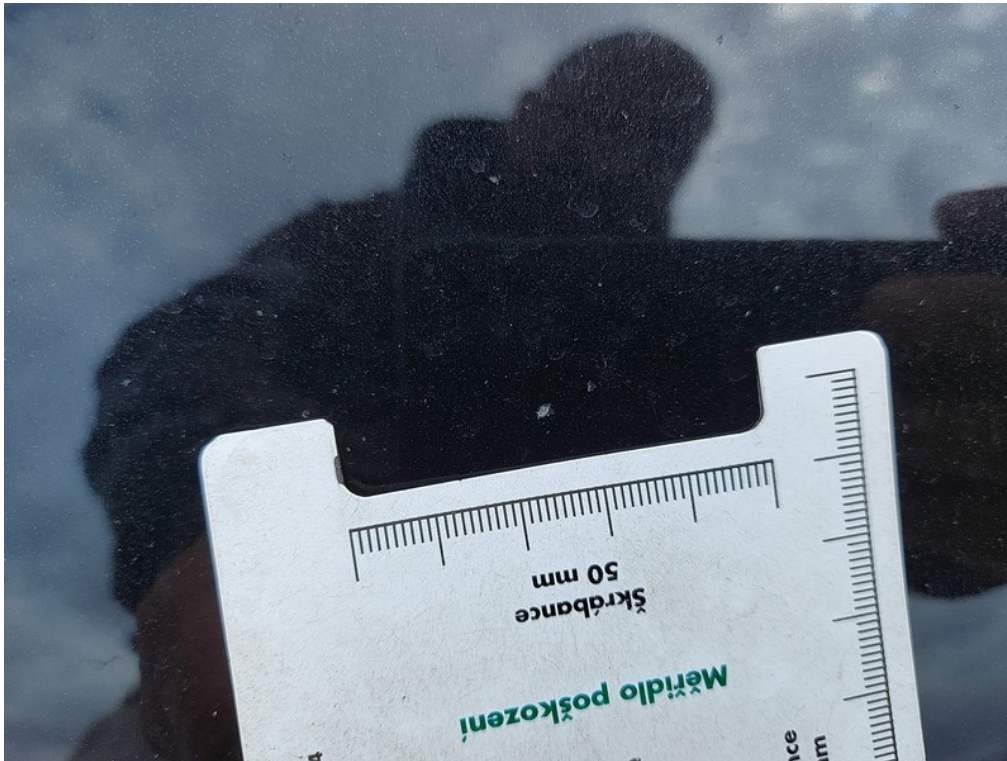
17 Umístění
Poškozený díl
Druh poškození

Ostatní
Přední část vozidla
Poškození od
odletujícího kamení

Viz popis k poškození č. 17

Způsob opravy (opatření) Opravit
Poznámka:

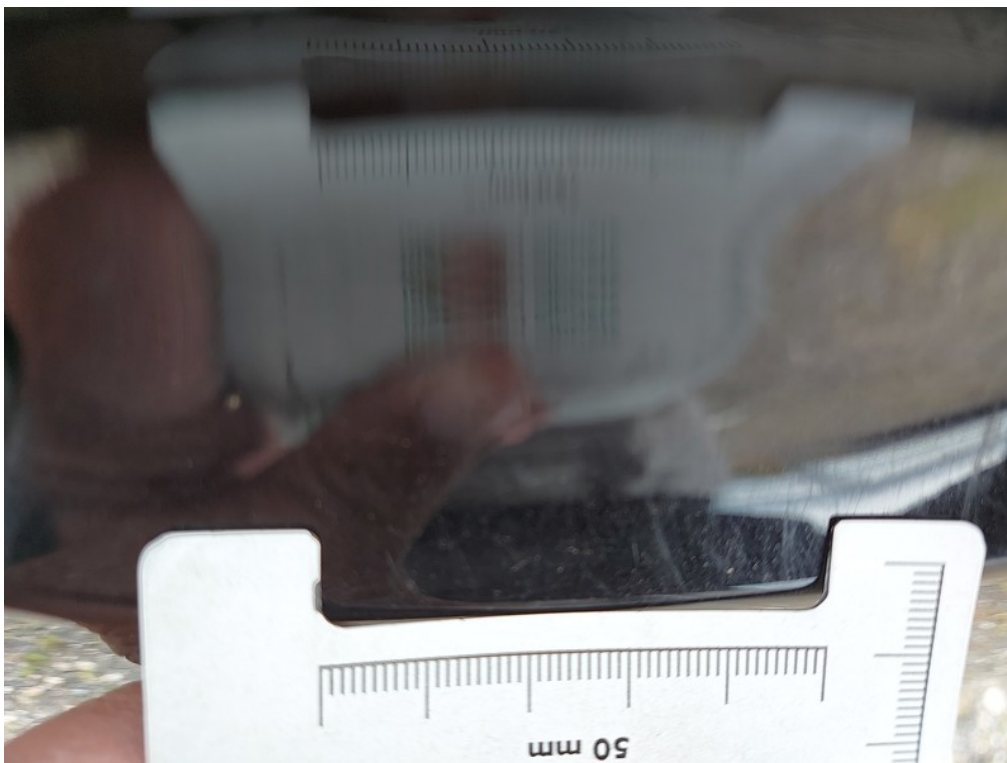
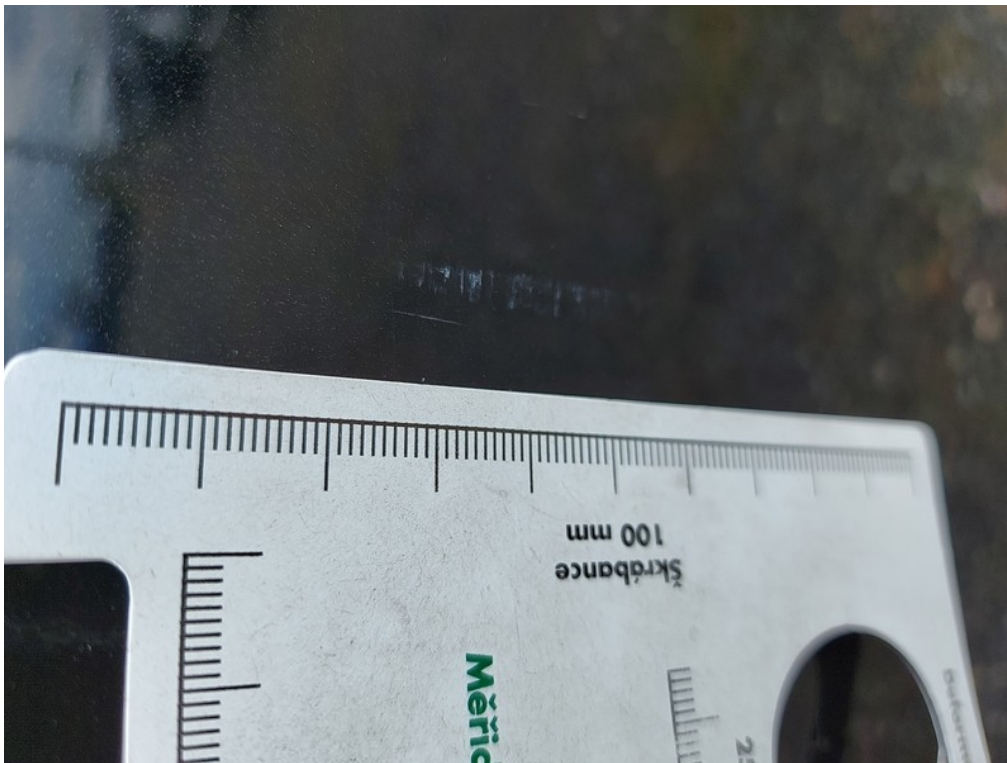
Umístění
18 Poškozený díl
Druh poškození

Ostatní
Celková plocha
karoserie
Škrábance

Viz popis k poškození č. 18

Způsob opravy (opatření) Vyleštit
Poznámka:
