**DEKRA CZ a.s.**

**ARVAL CZ s.r.o.**

**ÚDAJE O VOZIDLE:**

## SEZNAM POŠKOZENÍ

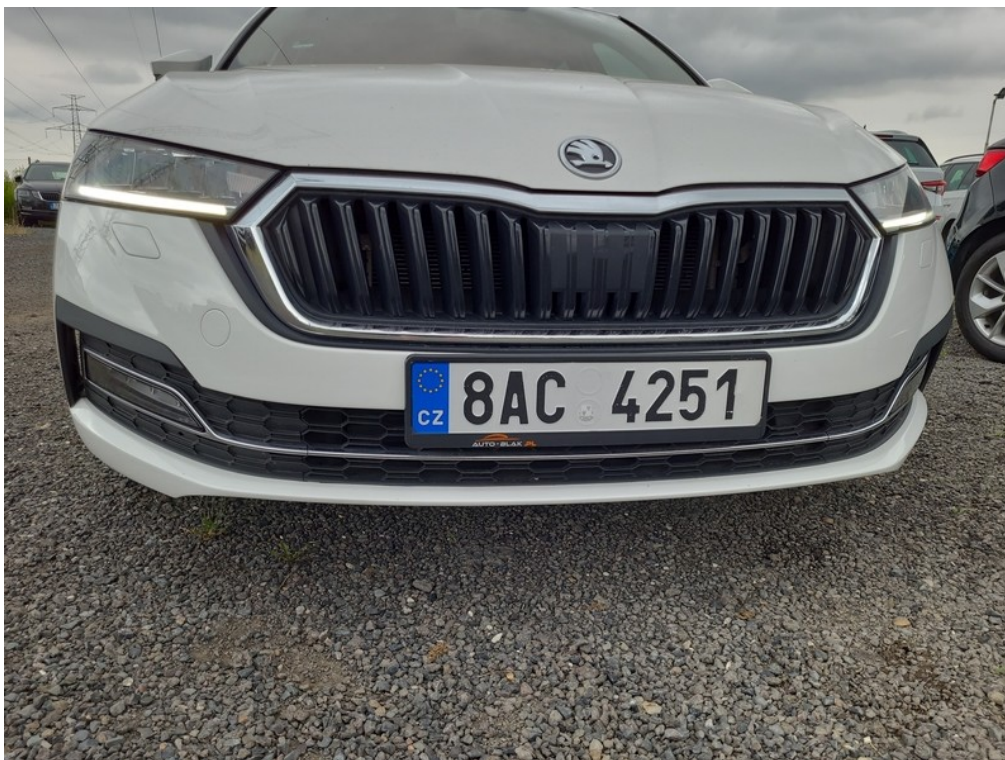
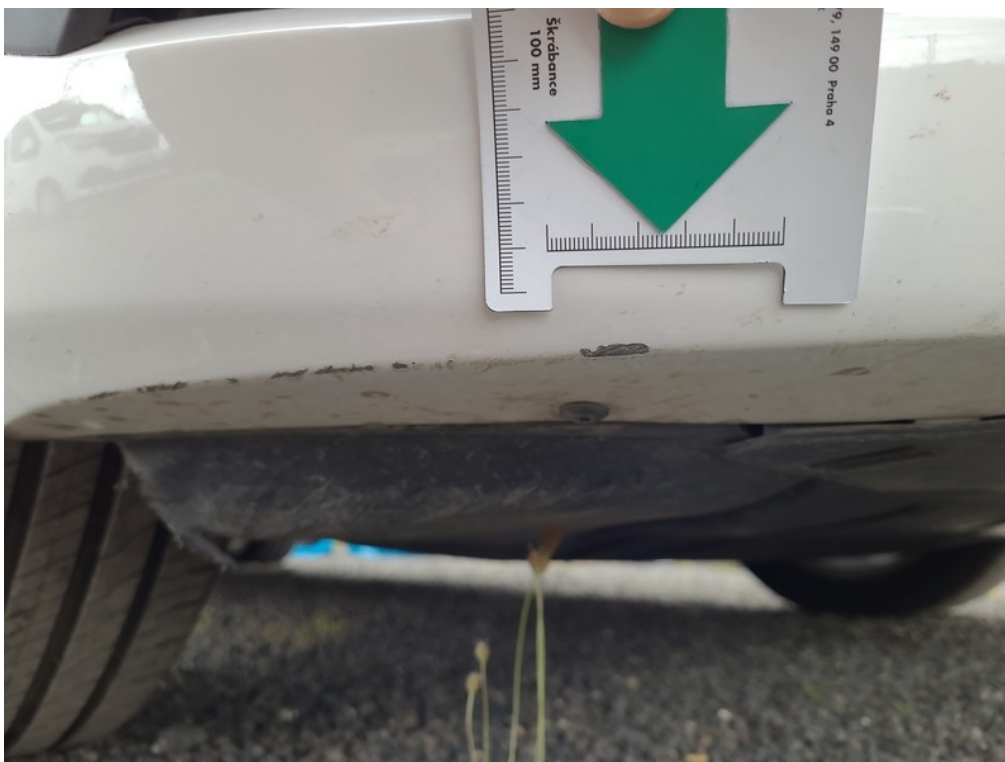
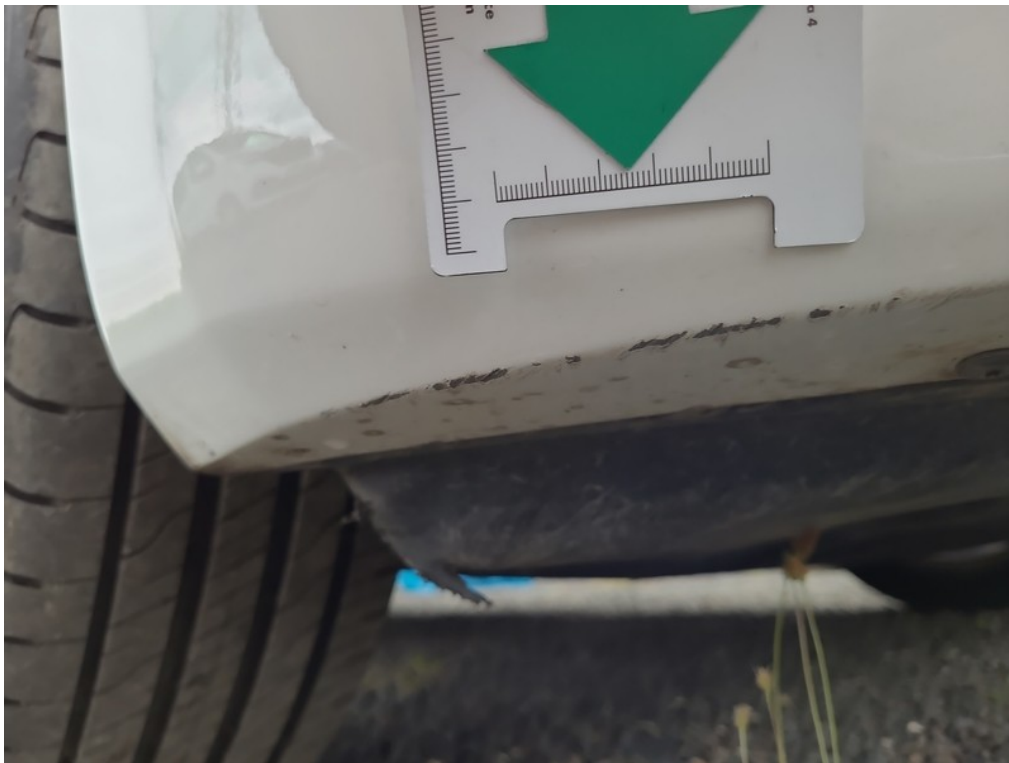
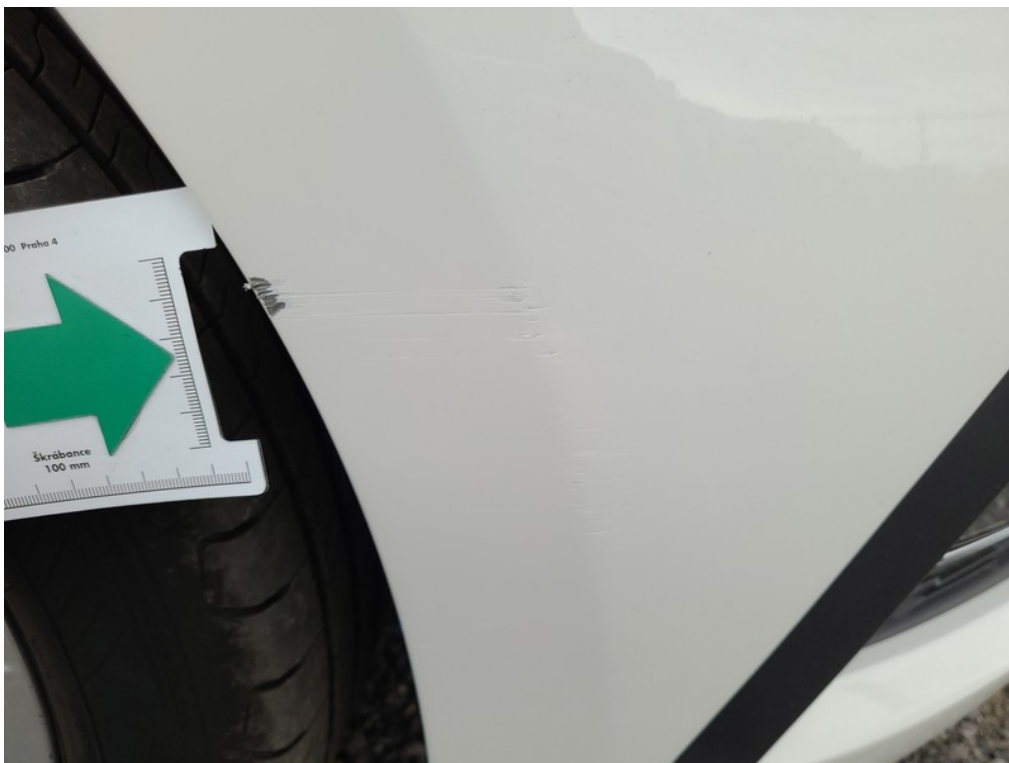
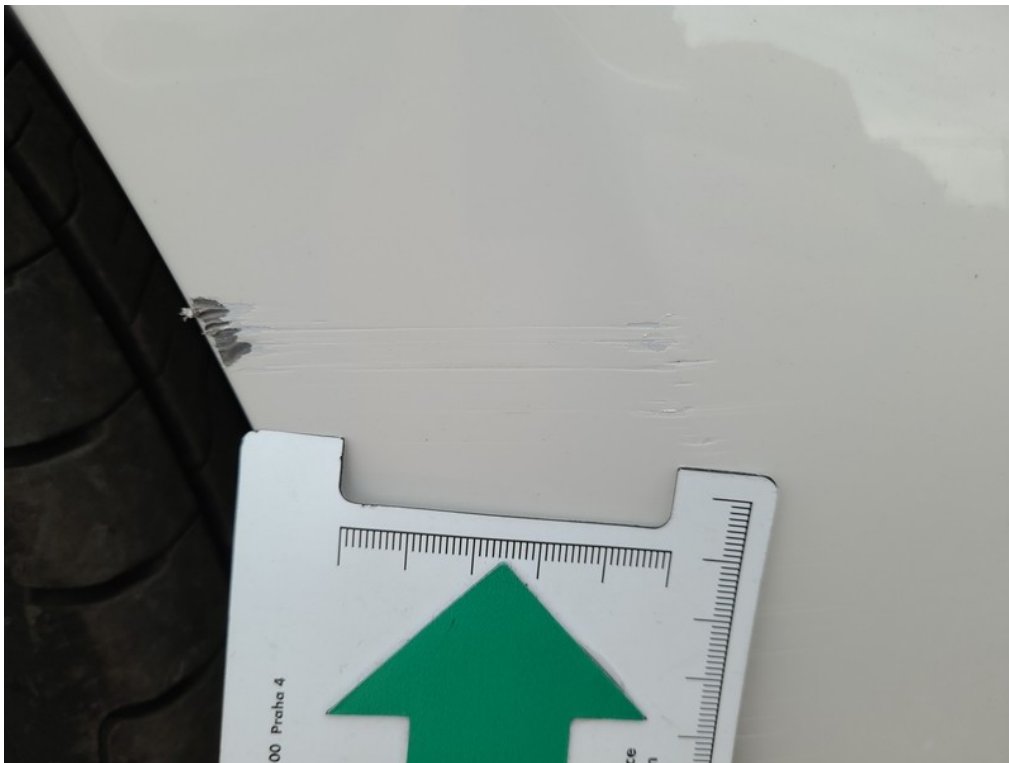
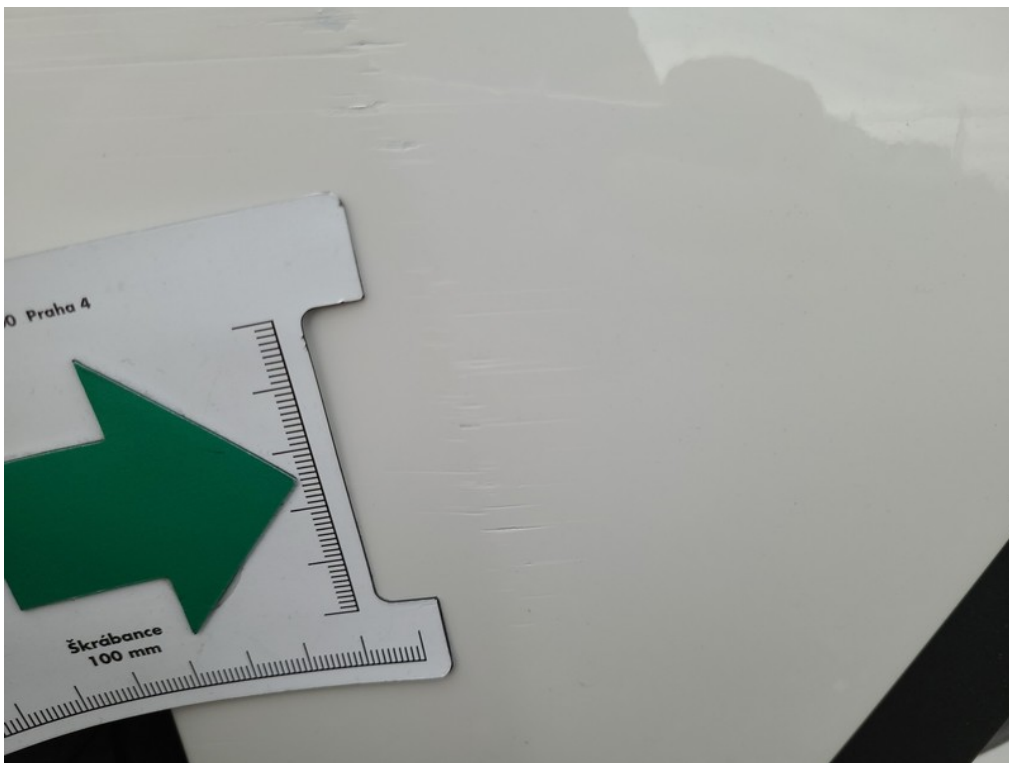
1 Umístění  
Poškozený díl  
Druh poškození

Exteriér (vnější prostor)  
Přední nárazník  
Škrábance

Způsob opravy (opatření) Lakovat  
Poznámka:

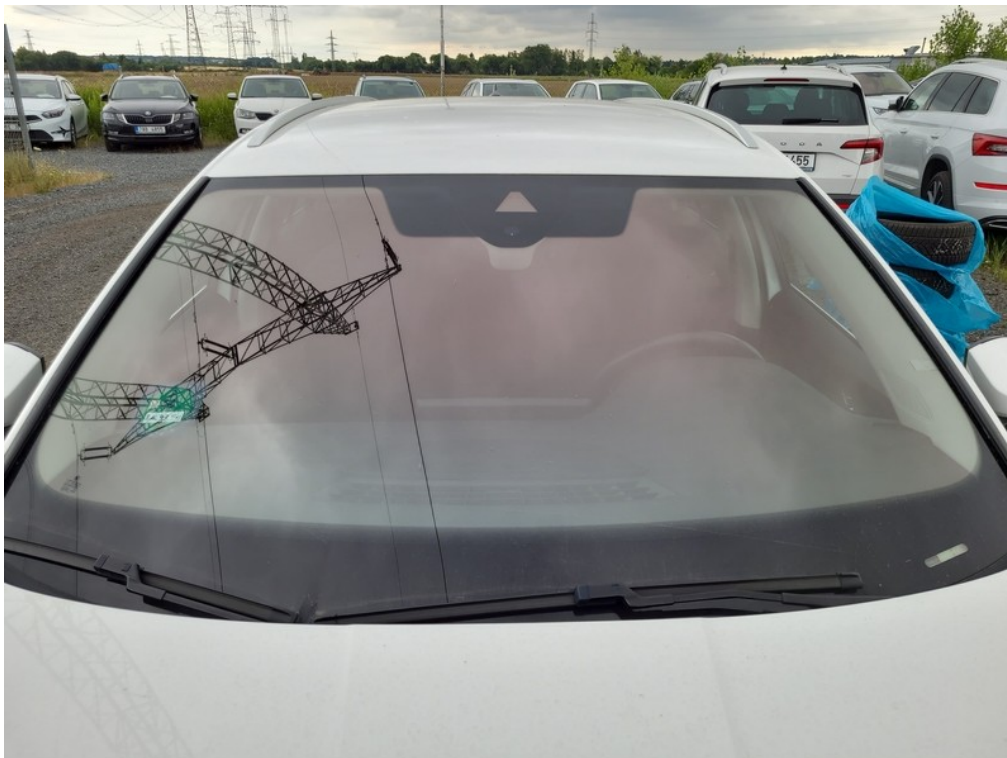
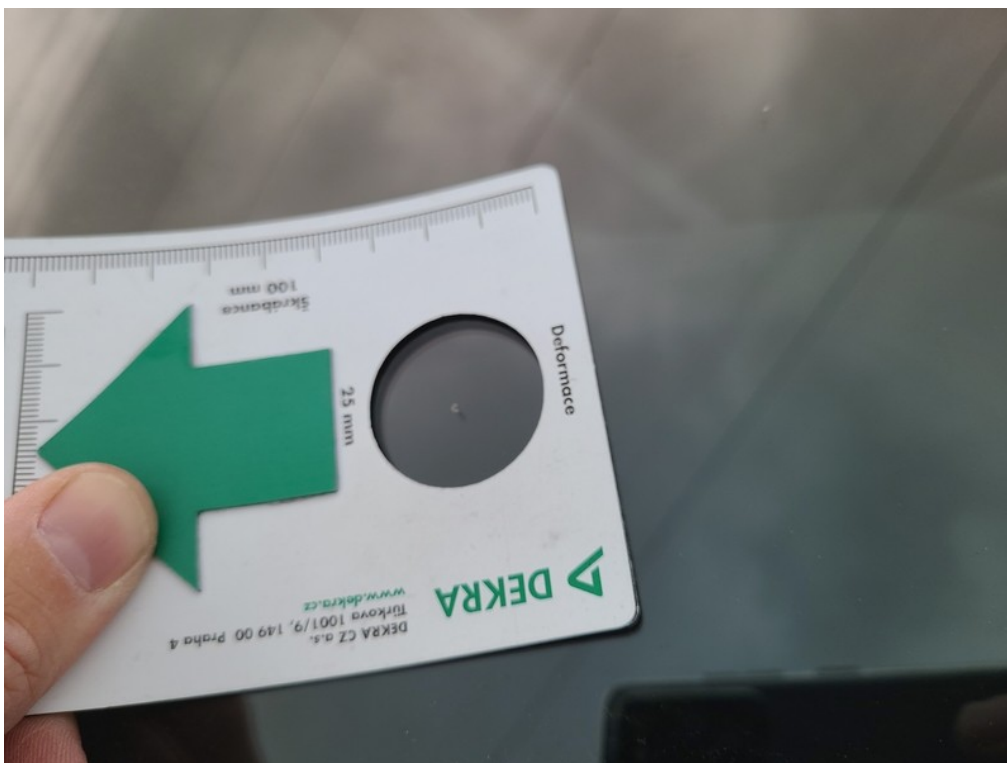
Umístění  
**2** Poškozený díl  
Druh poškození

Exteriér (vnější prostor)  
Čelní sklo  
Poškození od odletujícího kamení

Způsob opravy (opatření) Opravit

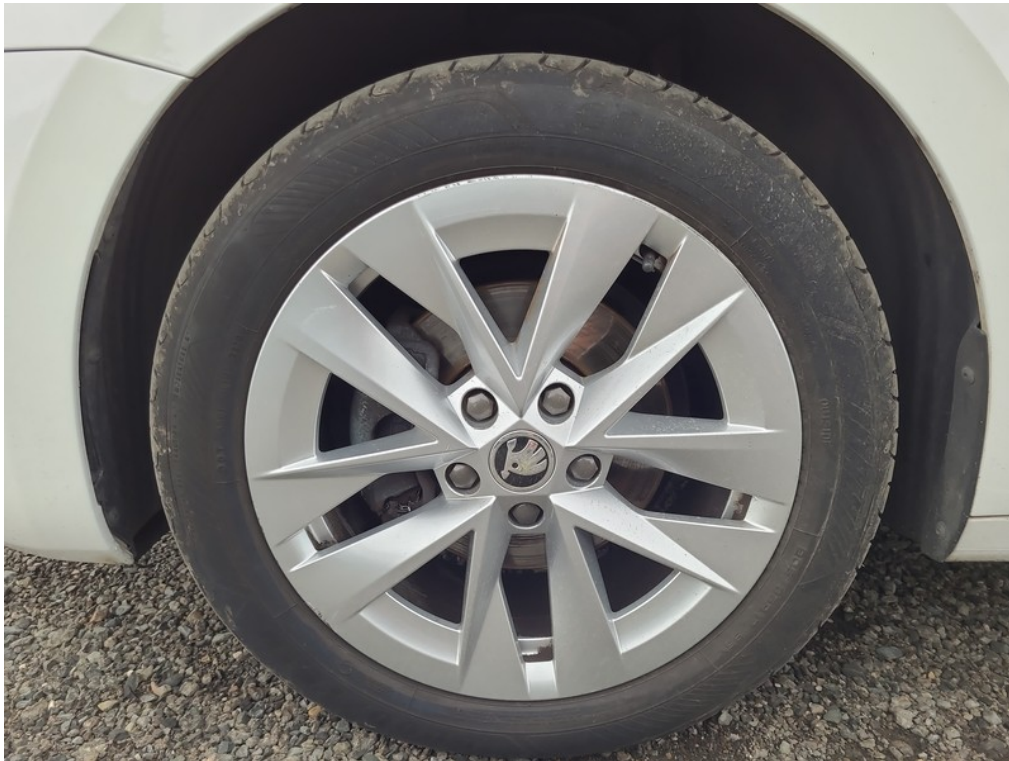
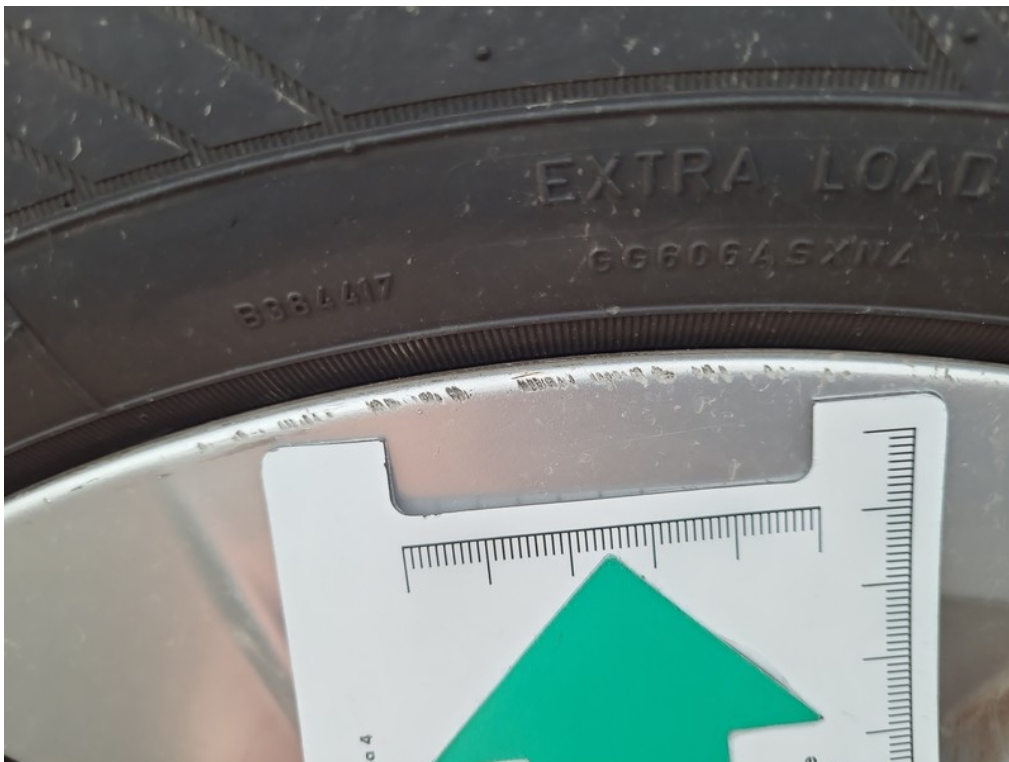
**3** Umístění  
Poškozený díl  
Druh poškození

Exteriér (vnější prostor)  
Disk LP kola  
Škrábance

Způsob opravy (opatření) Opravit  
Poznámka:

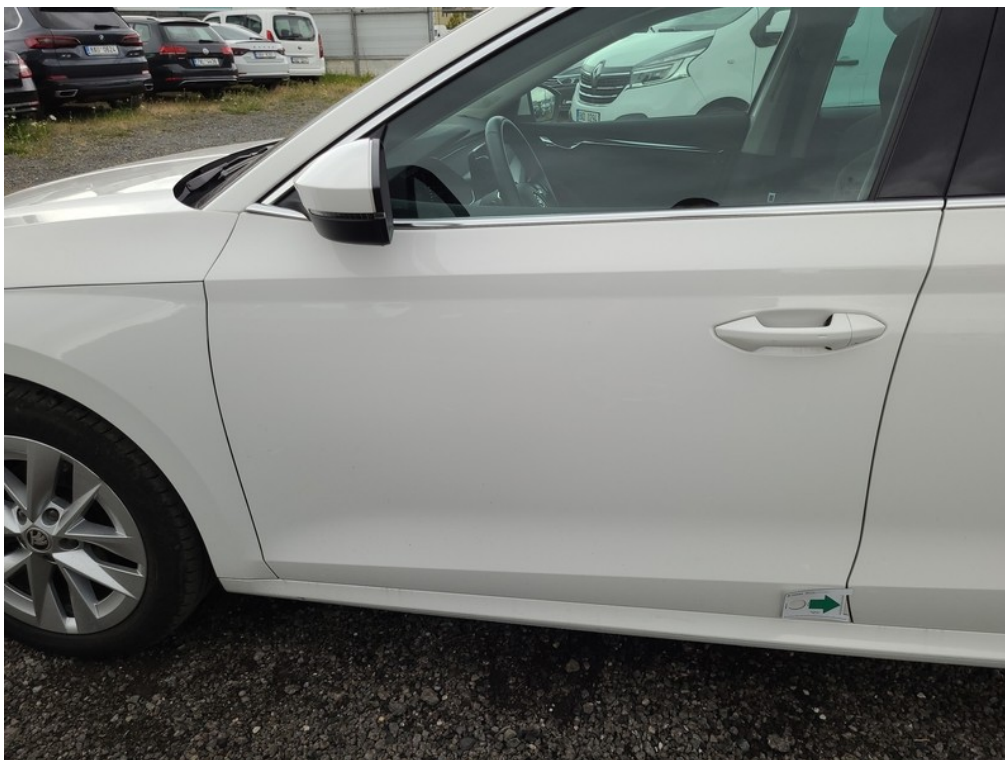
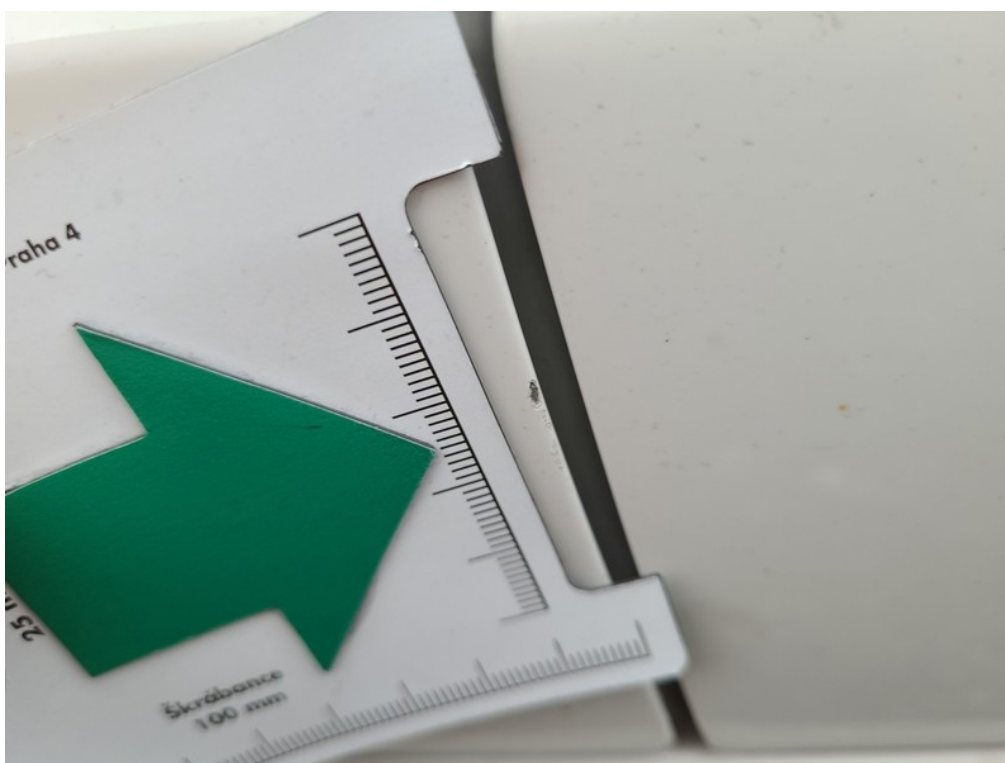
4 Umístění  
Poškozený díl  
Druh poškození

Exteriér (vnější  
prostor)  
Dveře přední levé  
Škrábance

Způsob opravy (opatření) Lakovat

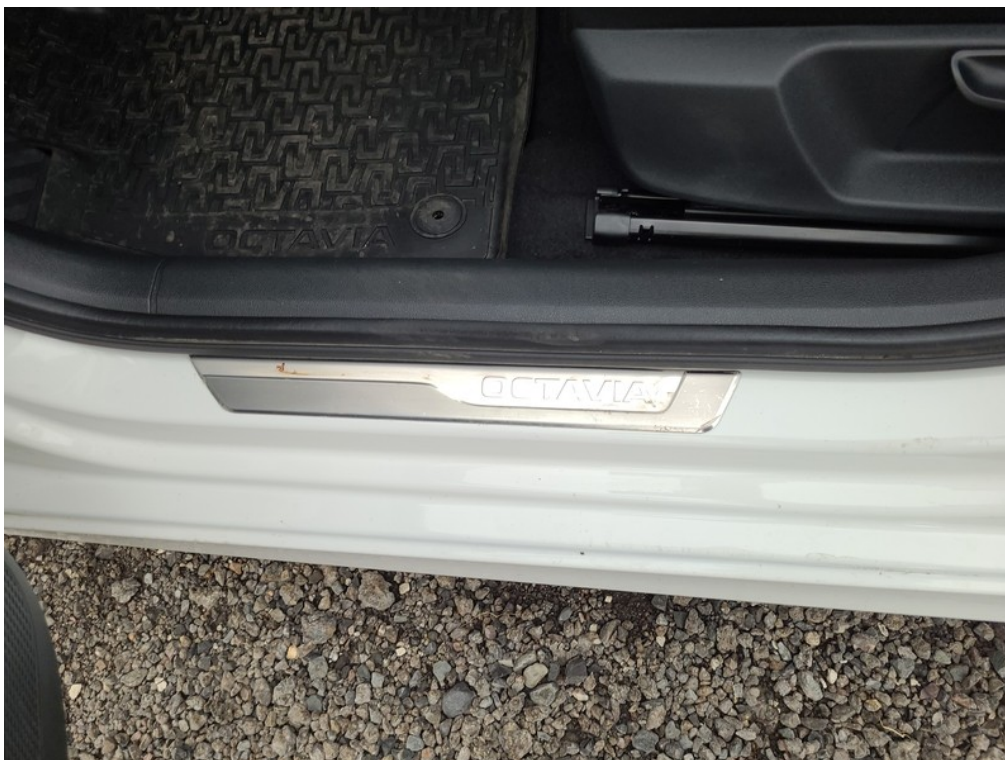
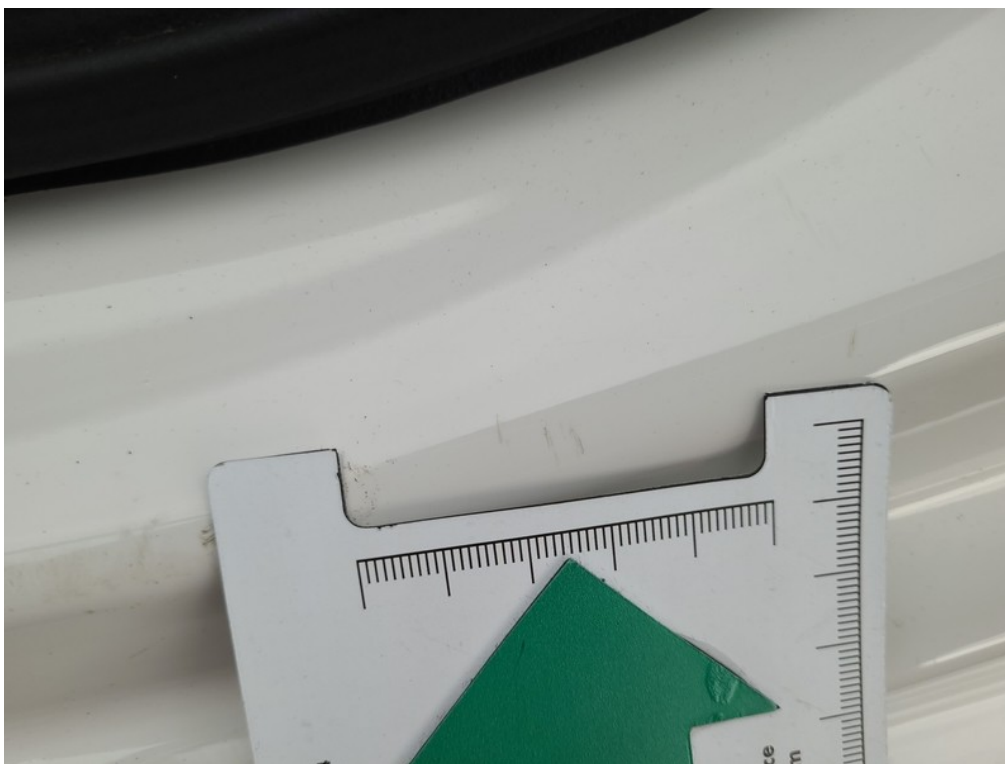
**5**  
Umístění  
Poškozený díl  
Druh poškození

Exteriér (vnější  
prostor)  
Práh levý  
Škrábance

Způsob opravy (opatření) Lakovat  
Poznámka:

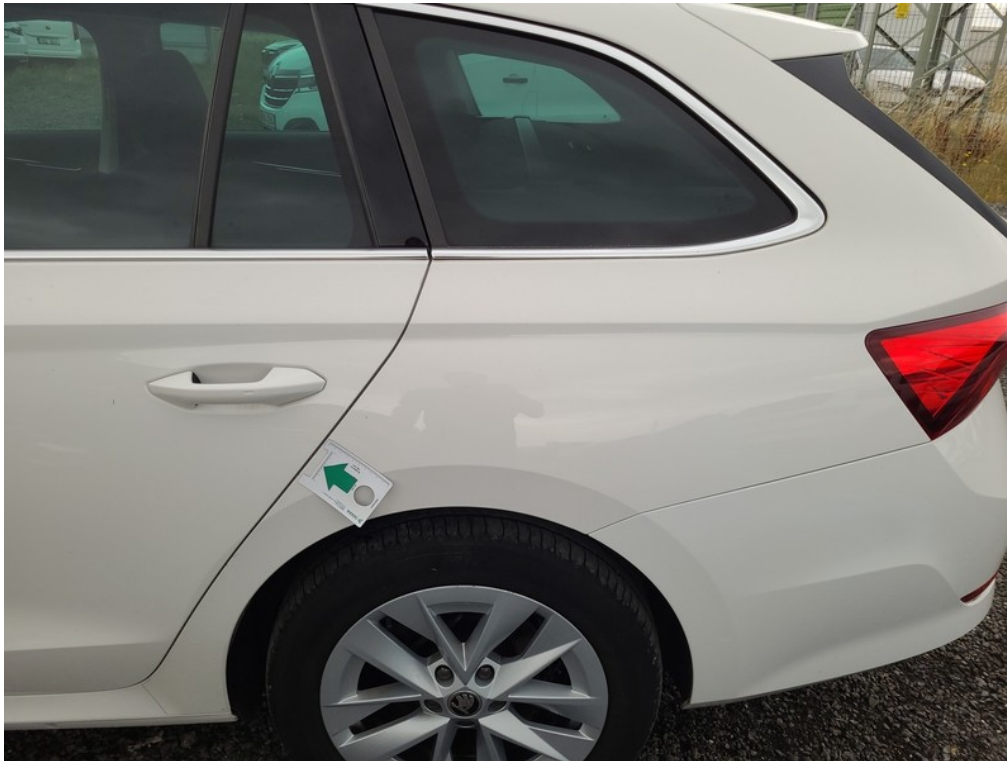
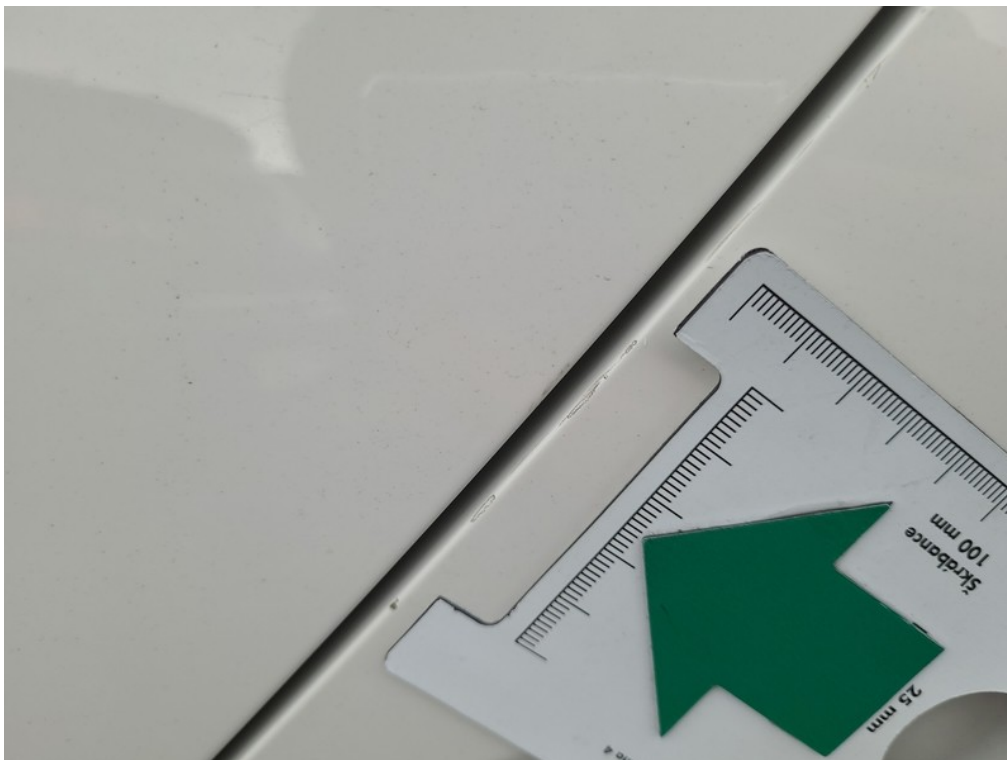
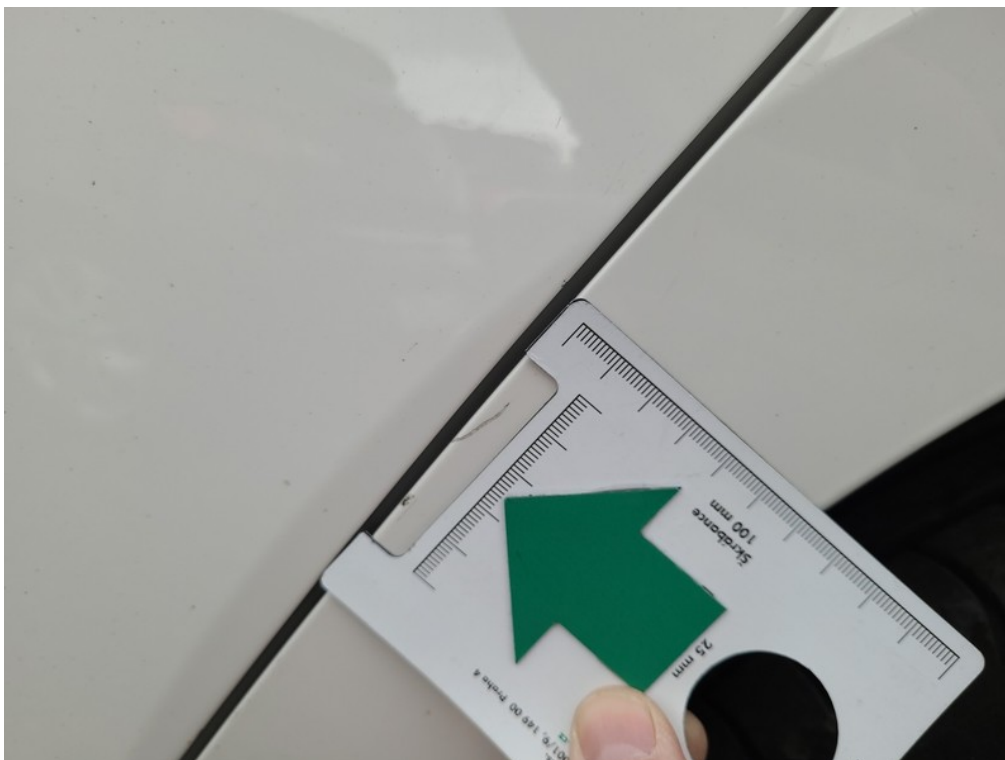
**6**  
Umístění  
Poškozený díl  
Druh poškození

Exteriér (vnější  
prostor)  
Bočnice zadní levá  
Škrábance

Způsob opravy (opatření) Lakovat

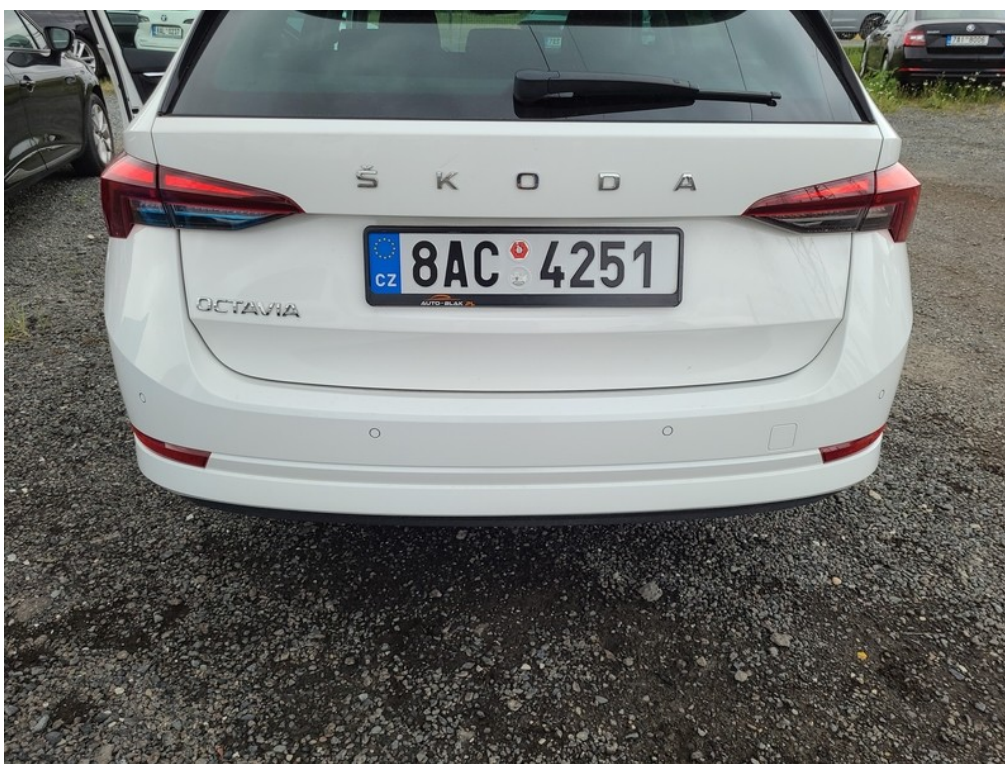
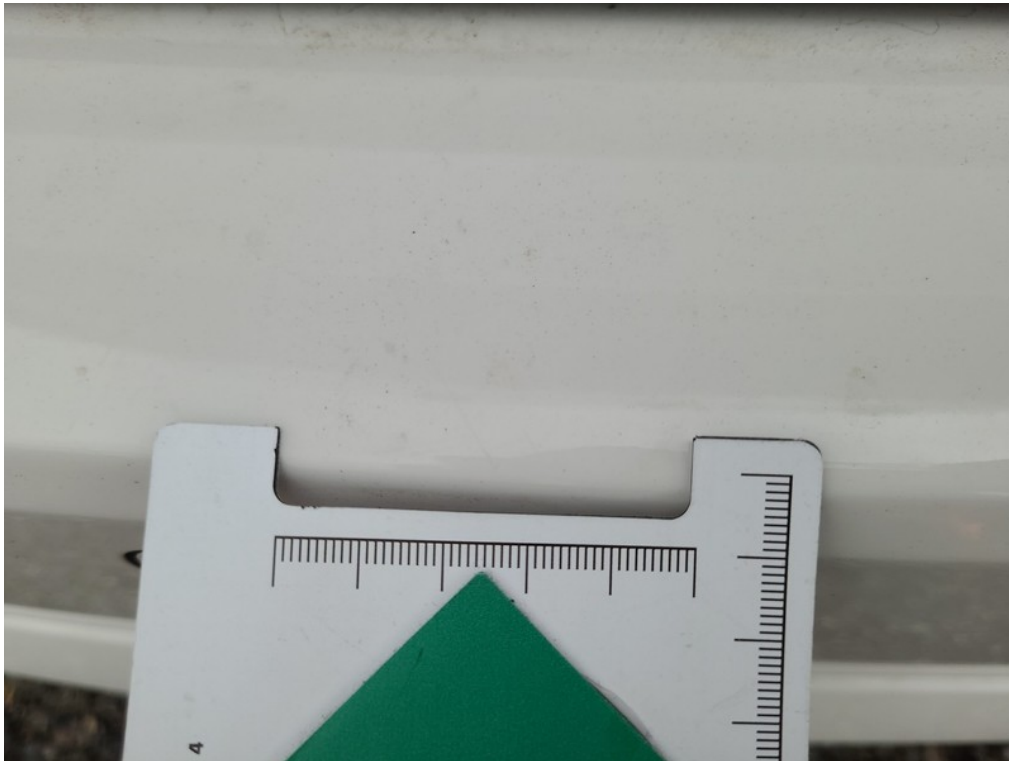
7 Umístění  
Poškozený díl  
Druh poškození

Exteriér (vnější prostor)  
Zadní nárazník  
Škrábance

Způsob opravy (opatření) Lakovat  
Poznámka:

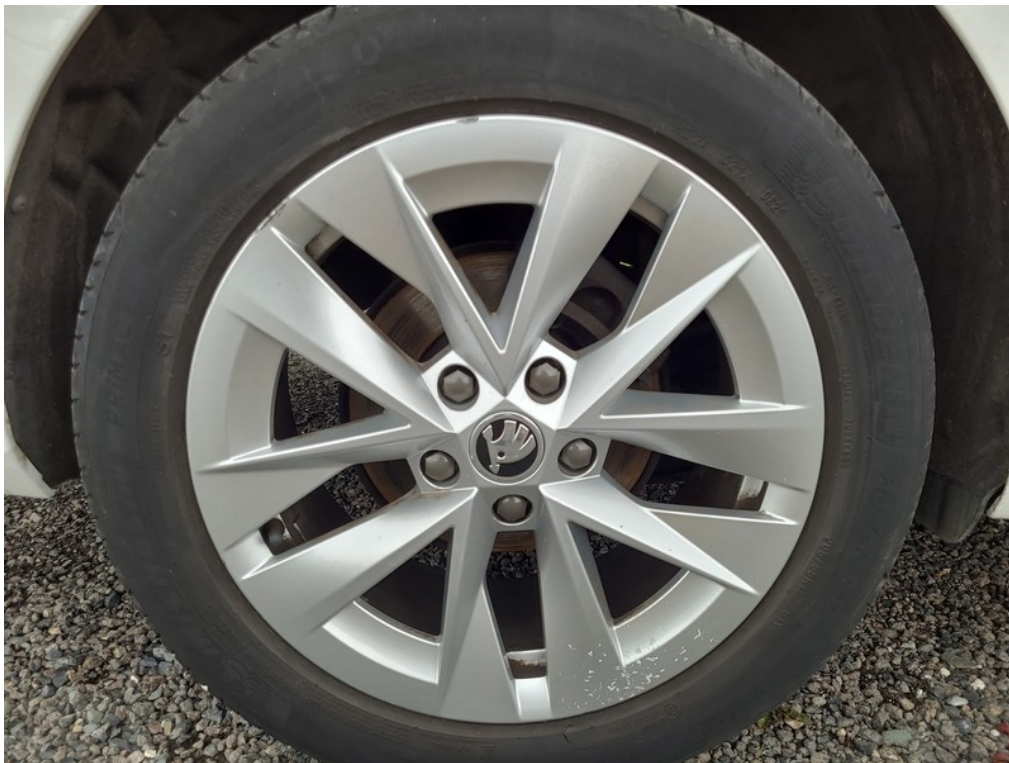
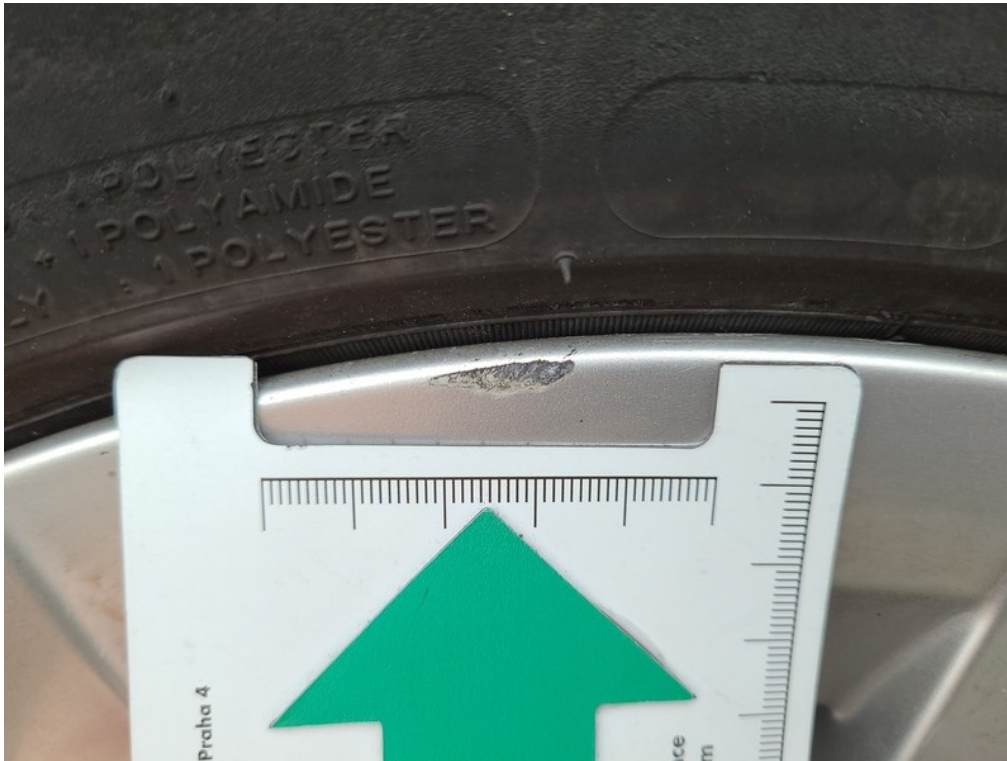
8 Umístění  
Poškozený díl  
Druh poškození

Exteriér (vnější  
prostor)  
Disk PZ kola  
Škrábance

Způsob opravy (opatření) Opravit  
Poznámka:

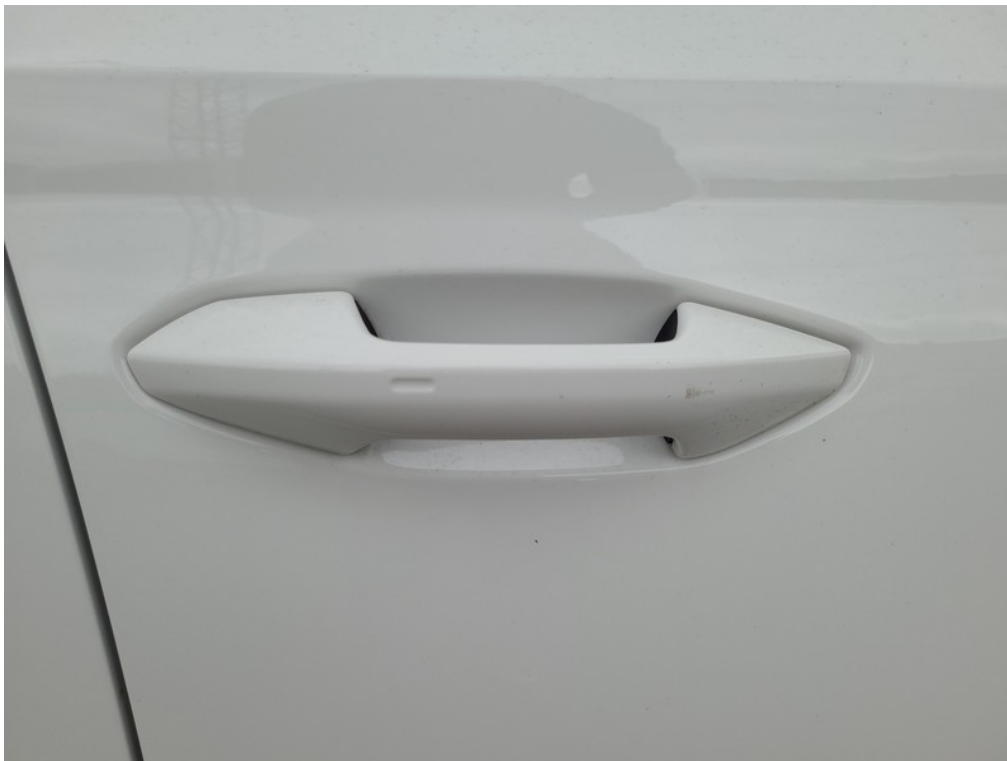
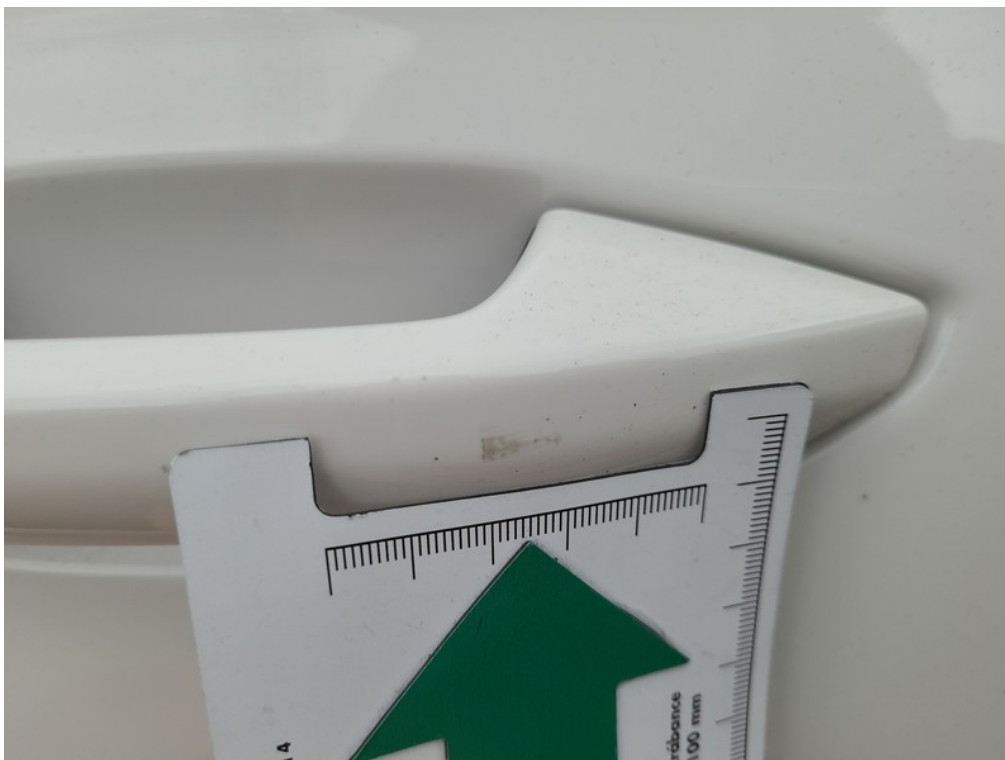
9 Umístění  
Poškozený díl  
Druh poškození

Exteriér (vnější prostor)  
Madlo kliky PP dveří  
Škrábance

Způsob opravy (opatření) Lakovat  
Poznámka:

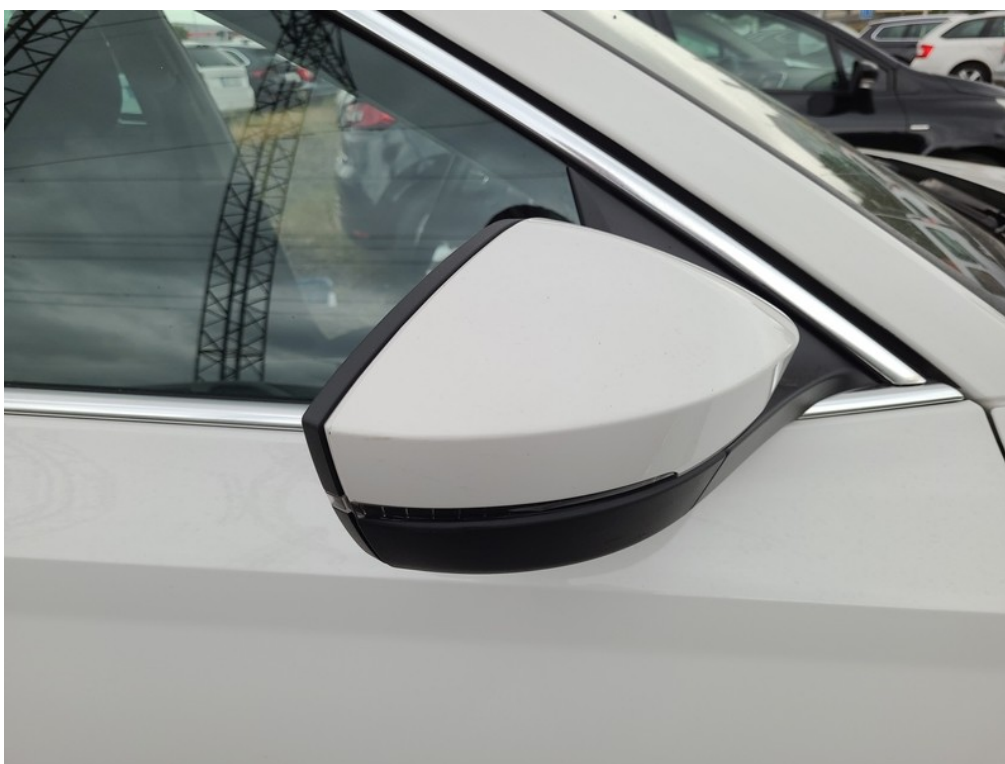
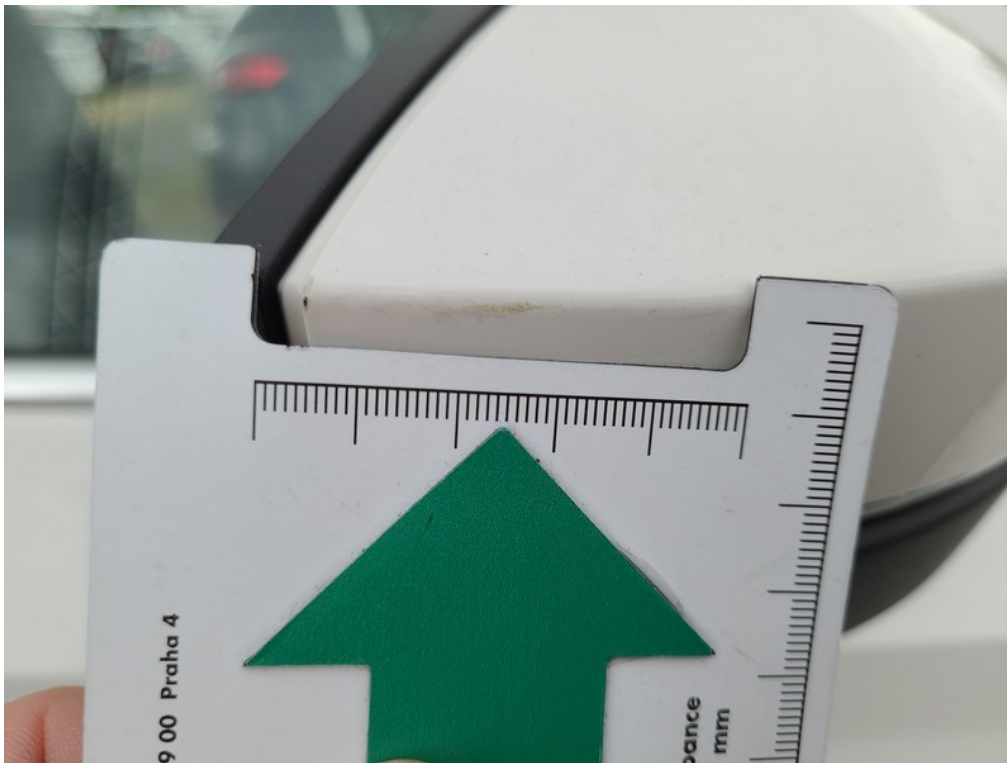
10 Umístění  
Poškozený díl  
Druh poškození

Exteriér (vnější prostor)  
Kryt P zpětného zrcátka  
Škrábance

Způsob opravy (opatření) Lakovat  
Poznámka:

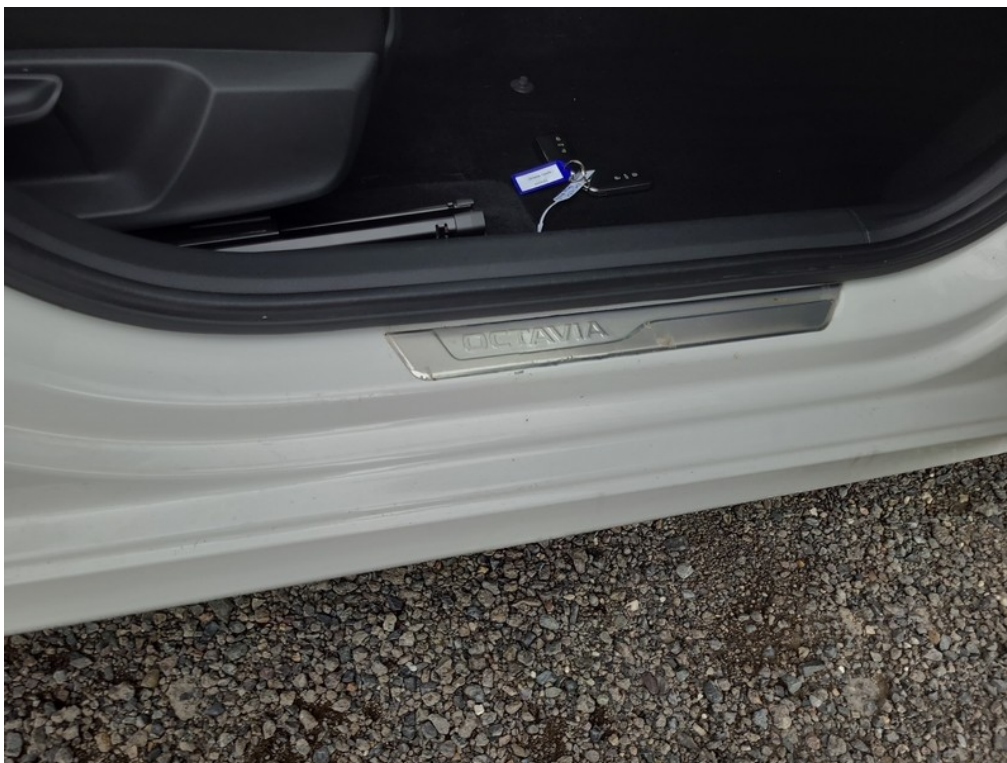
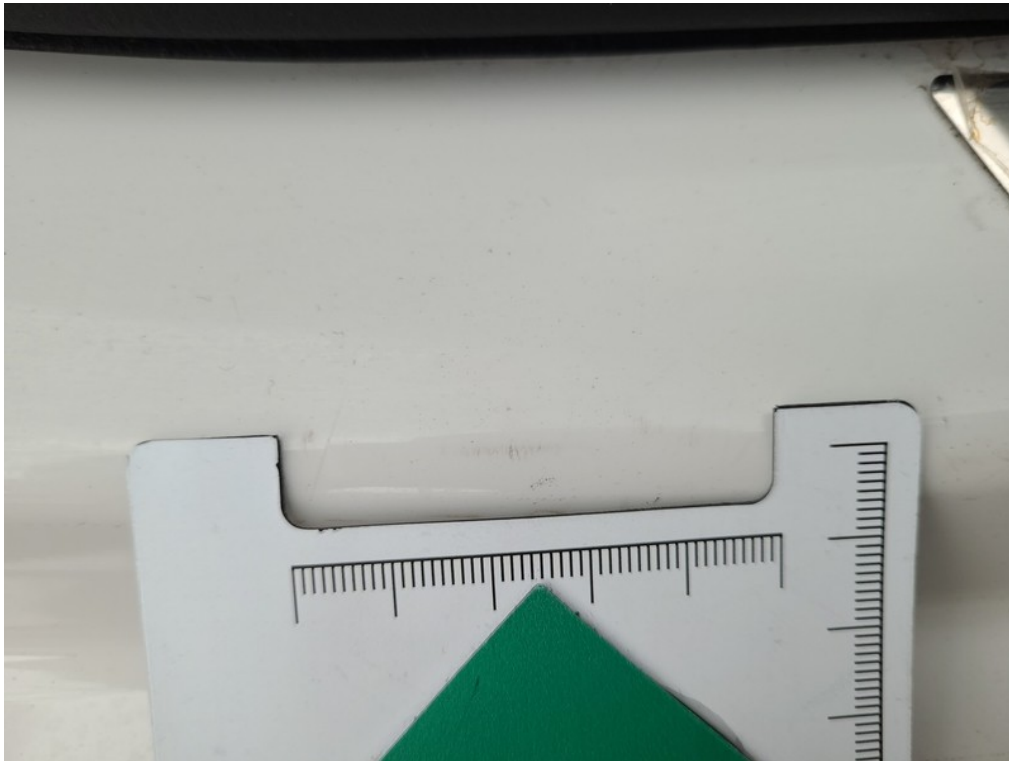
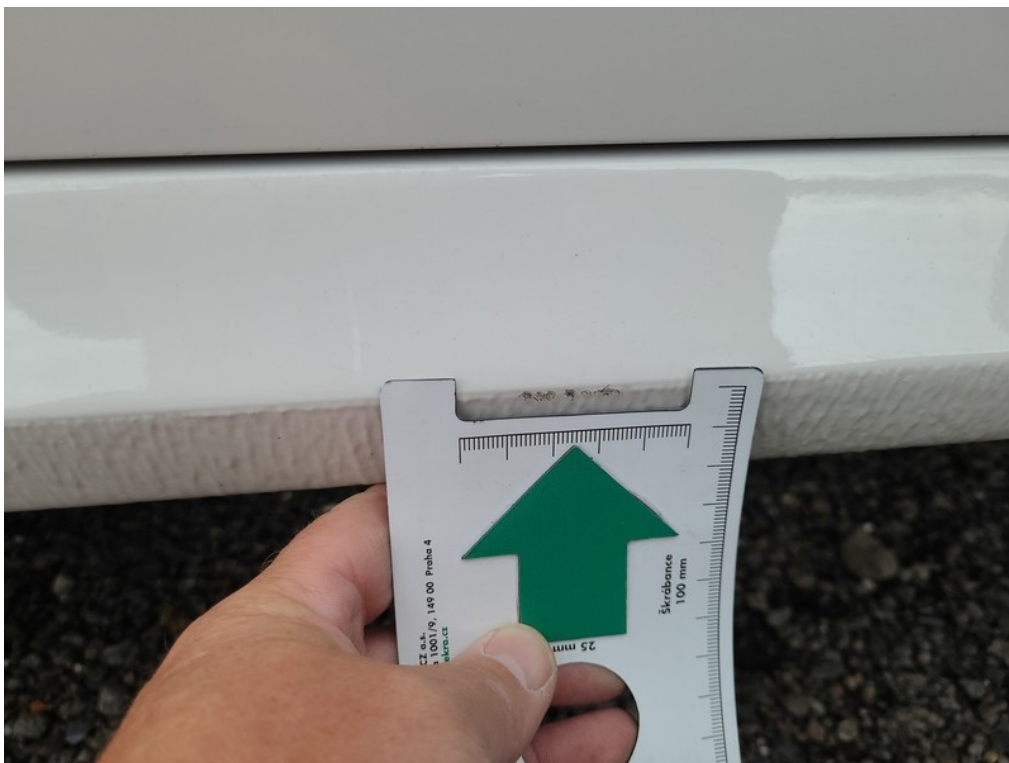
**11** Umístění  
Poškozený díl  
Druh poškození

Exteriér (vnější  
prostor)  
Práh pravý  
Škrábance

Způsob opravy (opatření) Lakovat  
Poznámka:
