**DEKRA CZ a.s.**

**ARVAL CZ s.r.o.**

**ÚDAJE O VOZIDLE:**

## SEZNAM POŠKOZENÍ

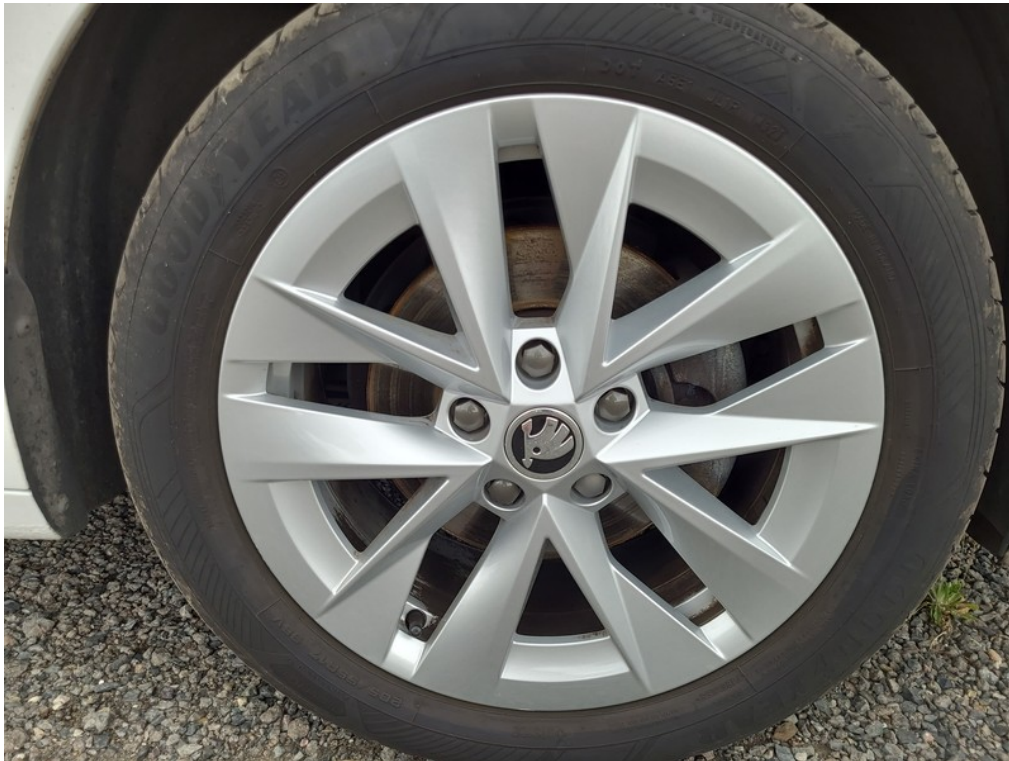
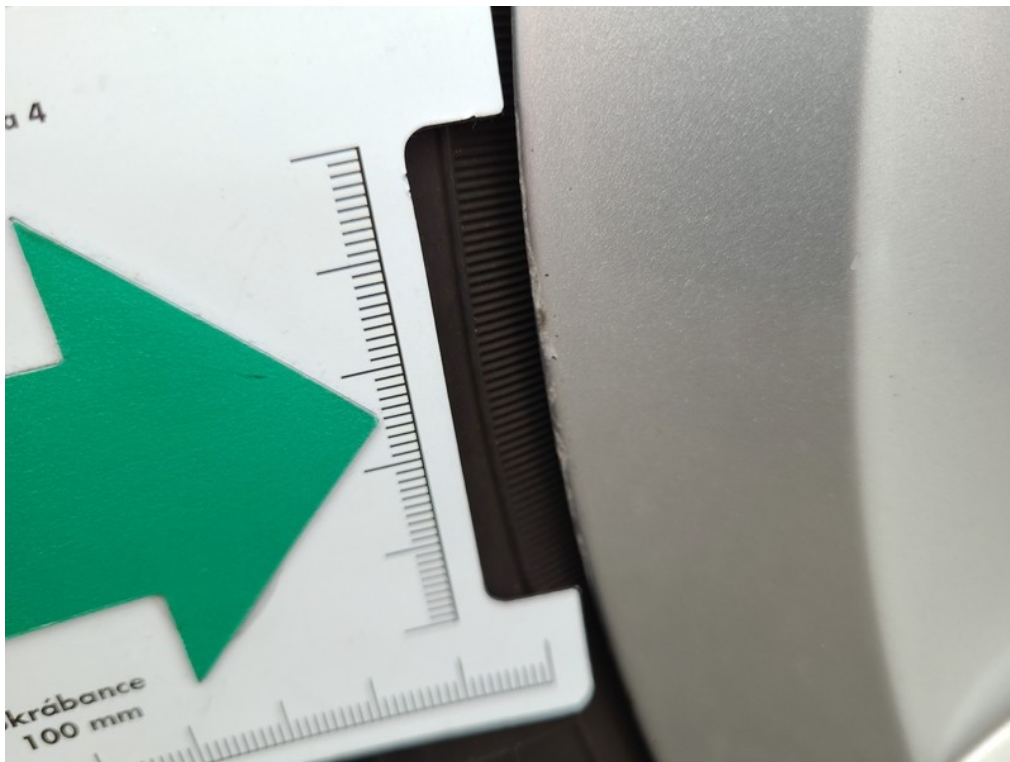
**12** Umístění  
Poškozený díl  
Druh poškození

Exteriér (vnější  
prostor)  
Disk PP kola  
Škrábance

Způsob opravy (opatření) Opravit

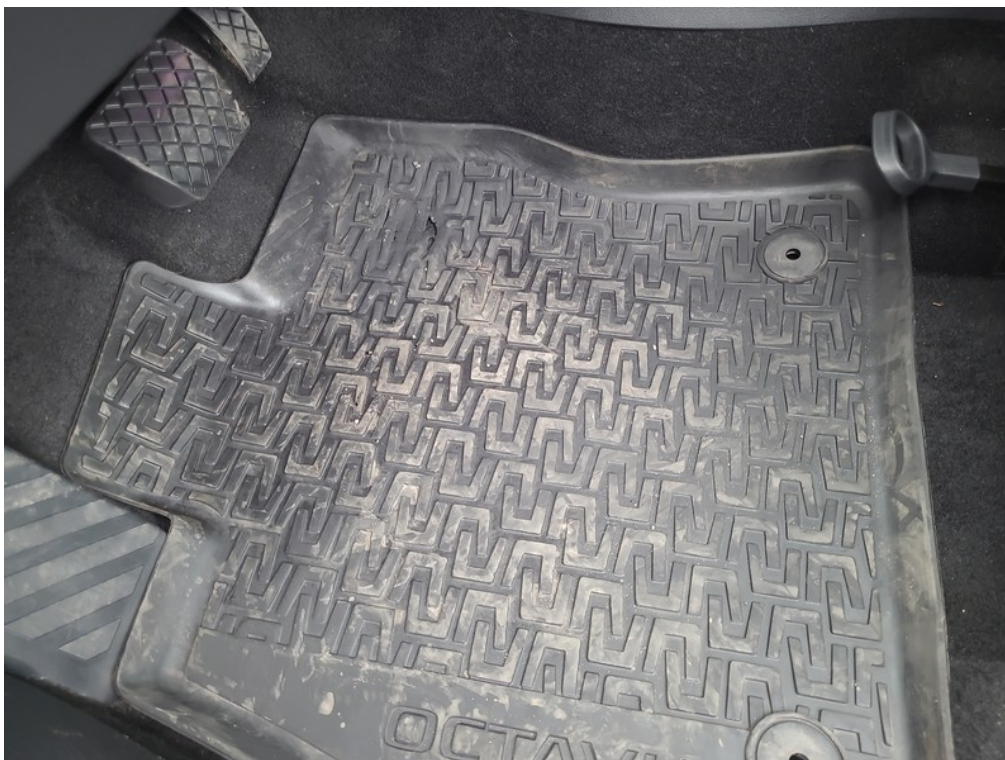
**13** Umístění  
Poškozený díl  
Druh poškození

Interiér (vnitřní prostor)  
Přídavný koberec LP  
Opotřebení

Způsob opravy (opatření) Vyměnit  
Poznámka:

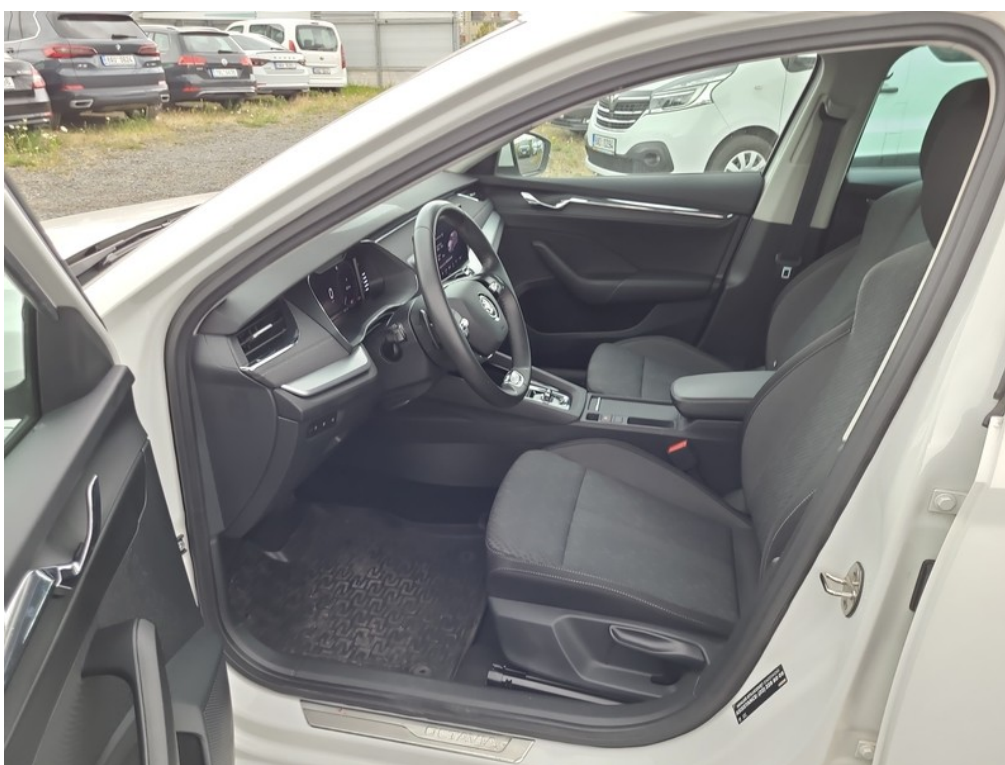
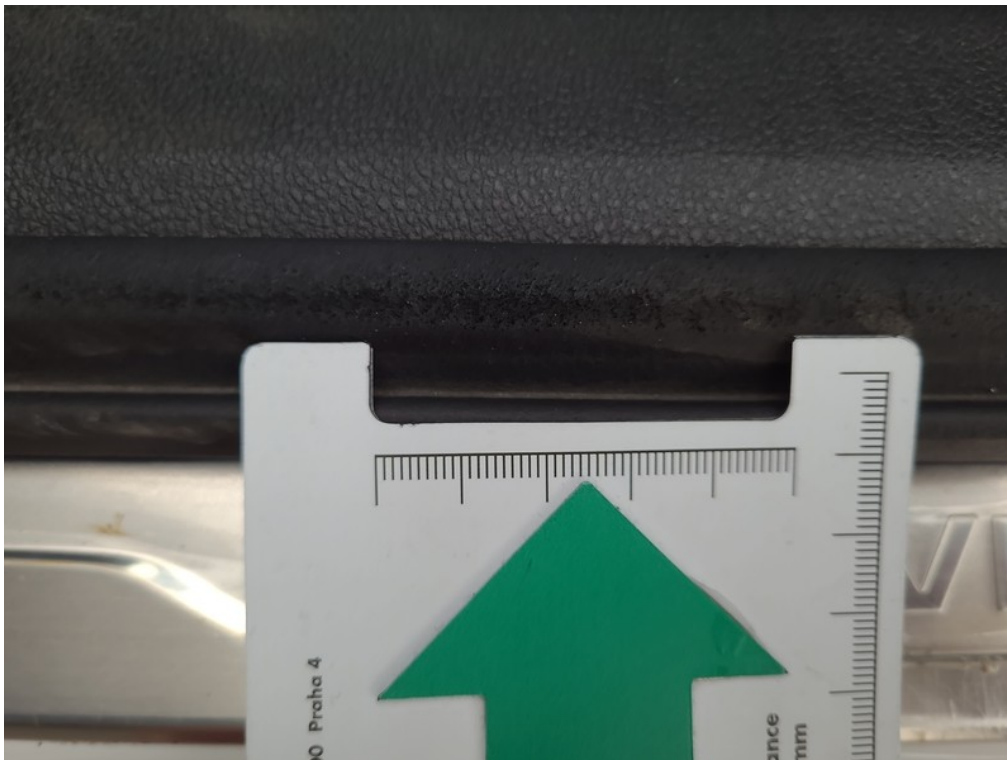
**14** Umístění  
Poškozený díl  
Druh poškození

Interiér (vnitřní prostor)  
Těsnění LP dveří  
Opotřebení

Způsob opravy (opatření) Vyměnit  
Poznámka:

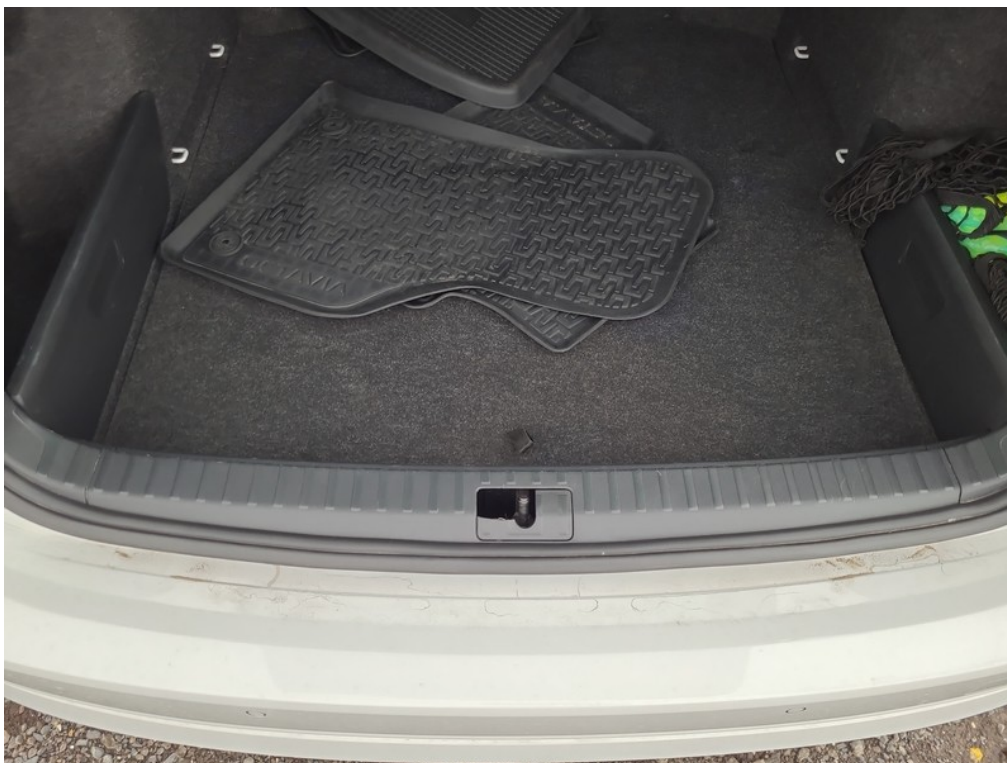
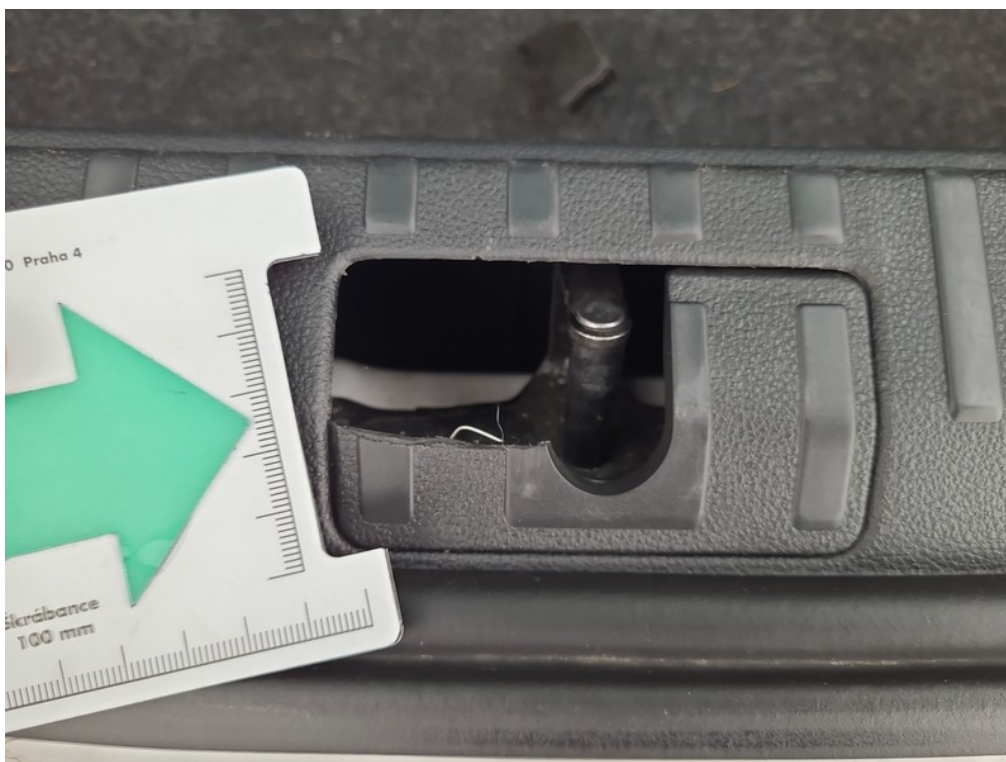
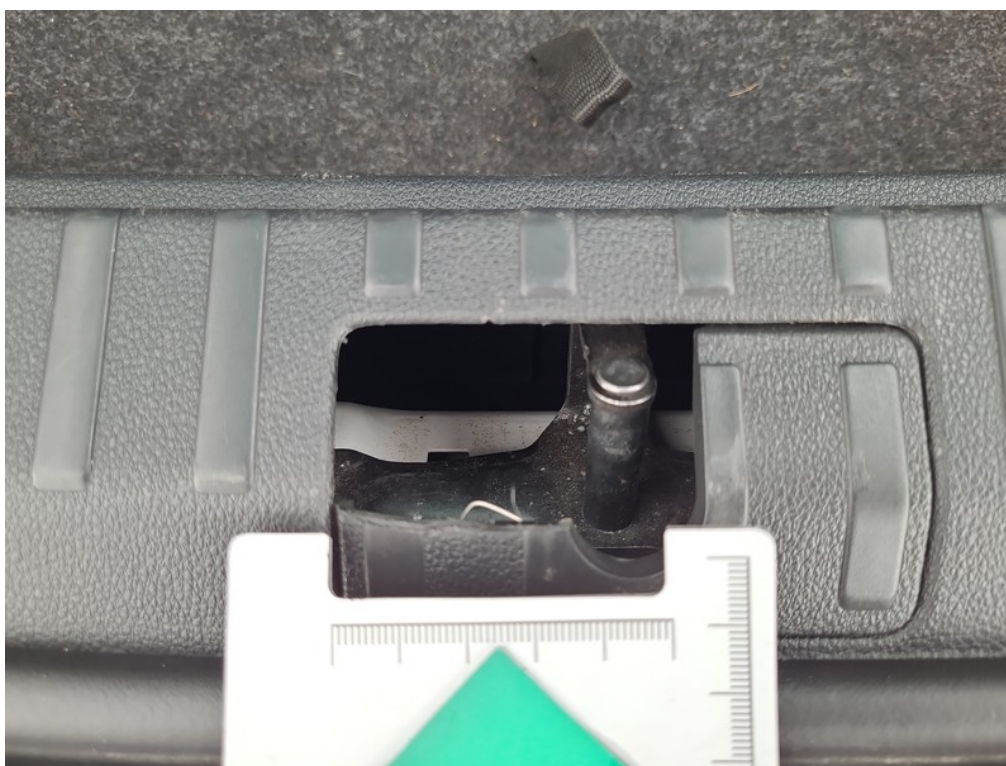
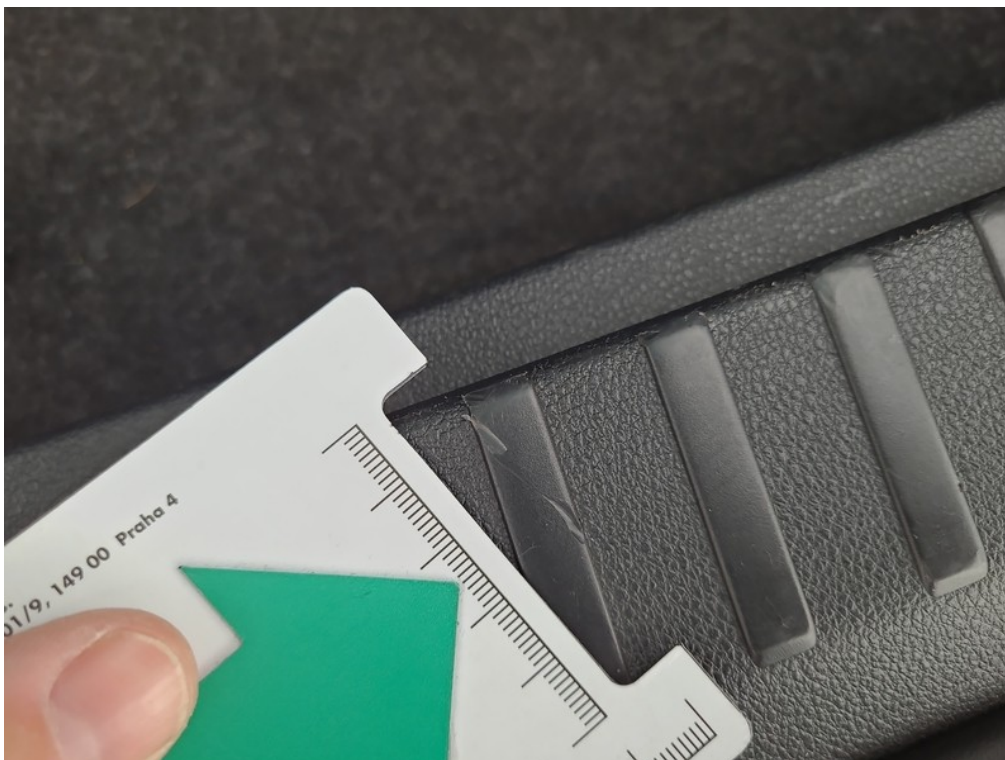
15 Umístění  
Poškozený díl  
Druh poškození

Interiér (vnitřní prostor)  
Kryt zadního čela  
Prasklina

Způsob opravy (opatření) Vyměnit  
Poznámka:

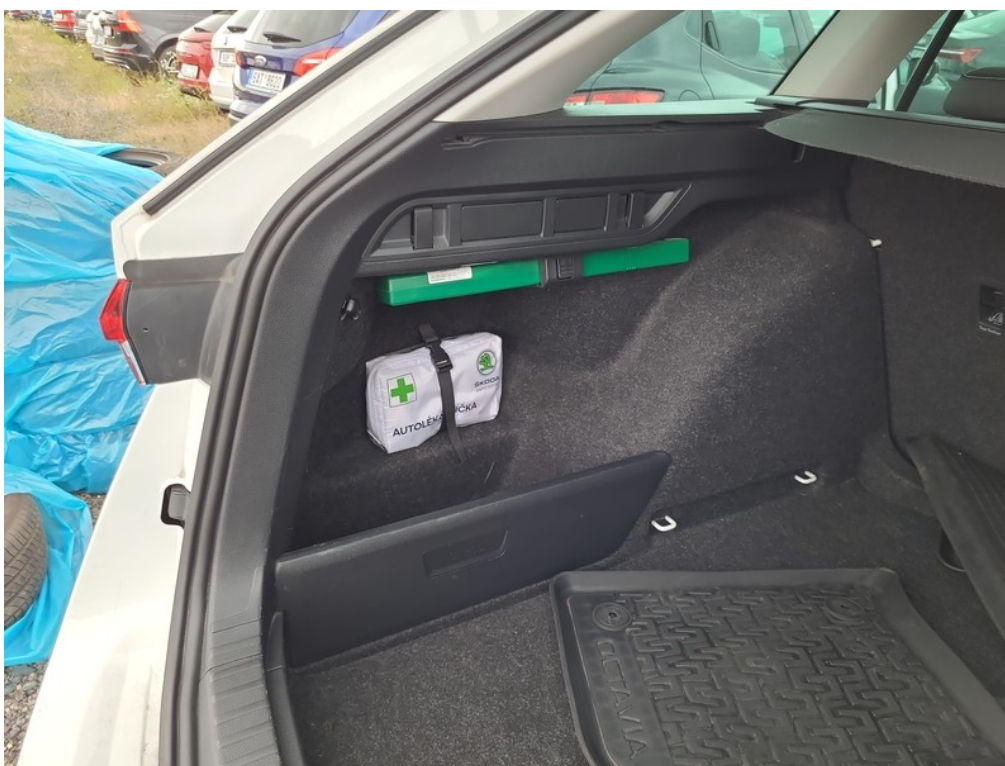
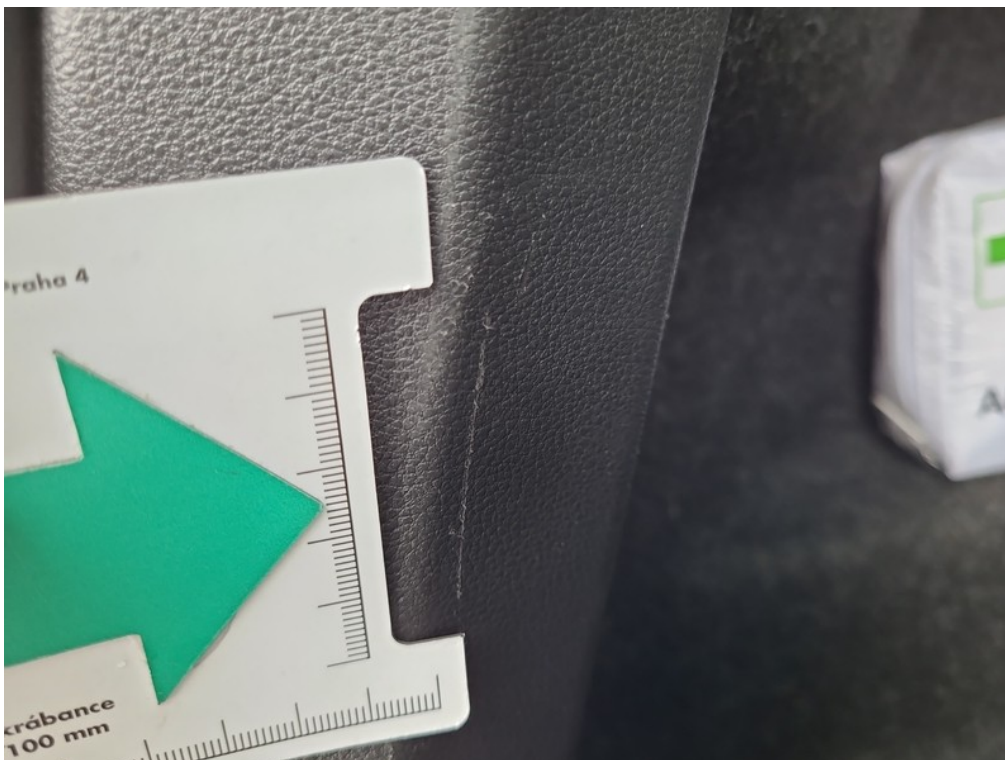
Umístění  
**16** Poškozený díl  
Druh poškození

Interiér (vnitřní prostor)  
Boční výplň zav. prostoru L  
Škrábance

Způsob opravy (opatření) Vyměnit  
Poznámka:

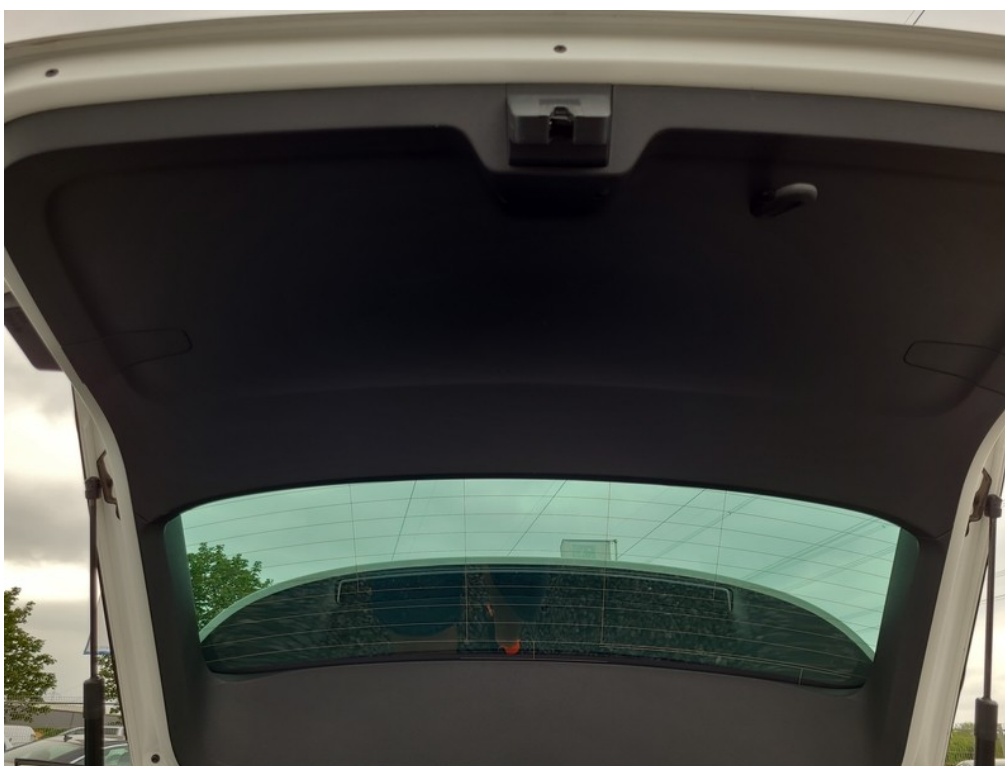
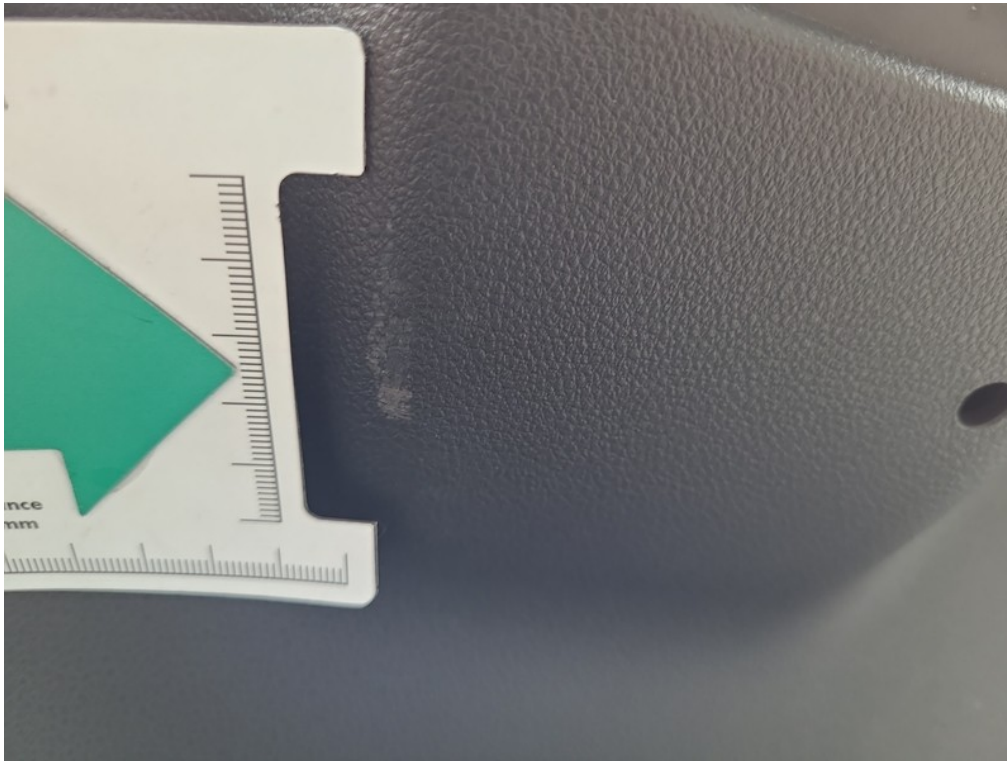
17 Umístění  
Poškozený díl  
Druh poškození

Interiér (vnitřní prostor)  
Plastový kryt víka zav. prostoru  
Škrábance

Způsob opravy (opatření) Vyměnit  
Poznámka:

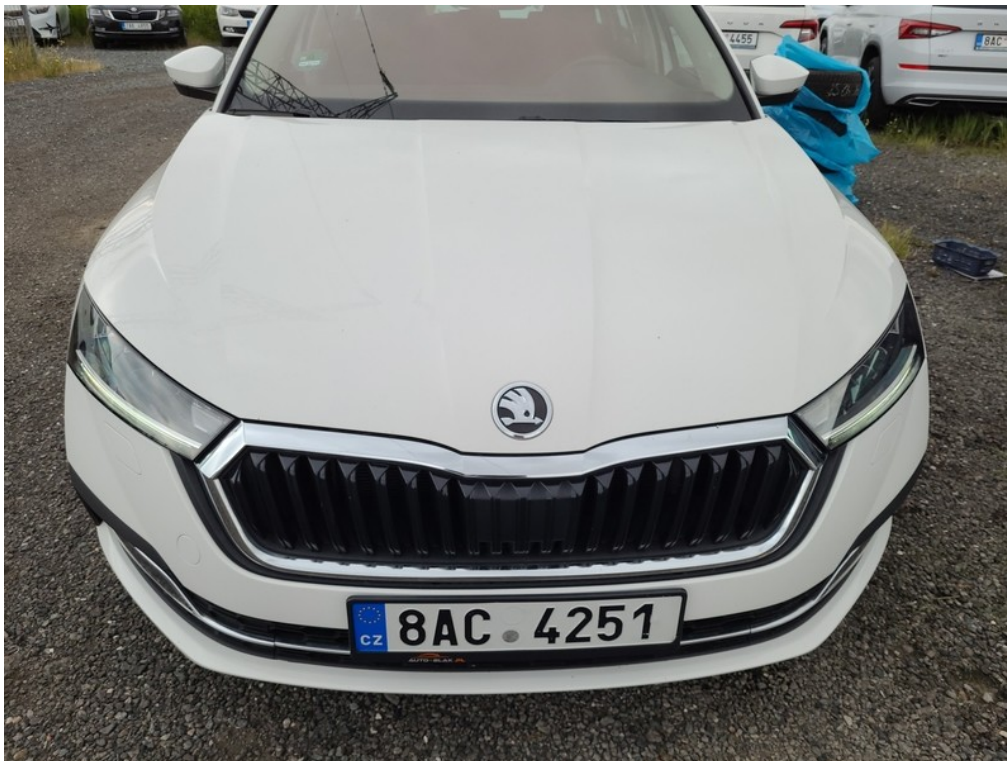
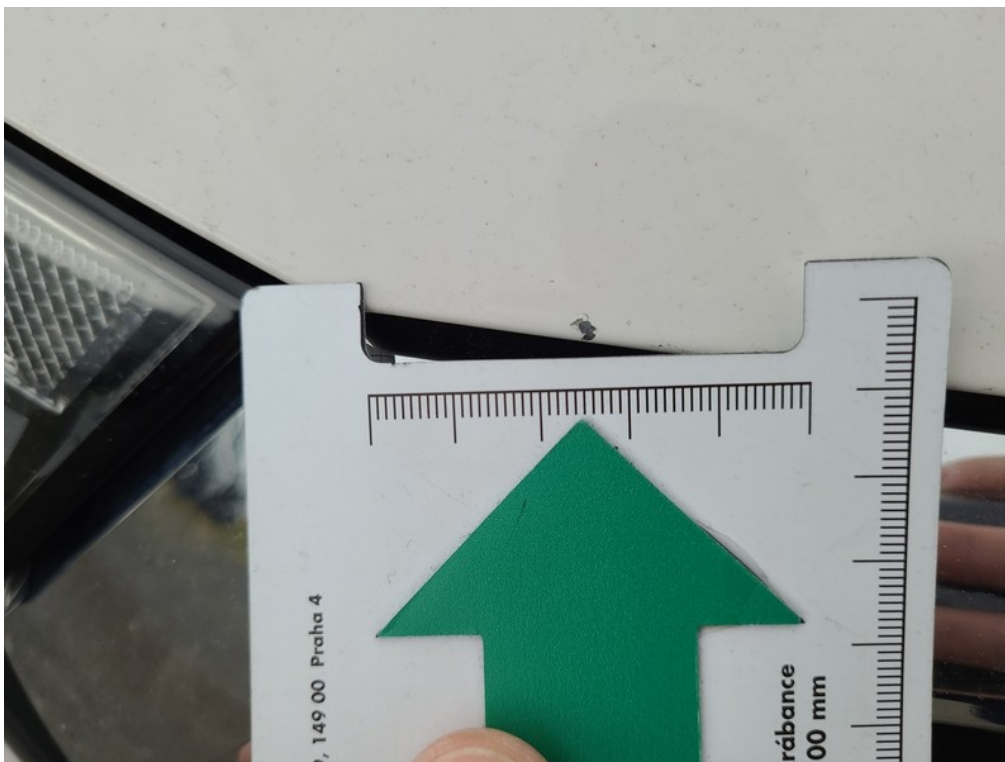
**18** Umístění  
Poškozený díl  
Druh poškození

Ostatní  
Přední část vozidla  
Poškození od  
odletujícího kamení

Způsob opravy (opatření) Opravit

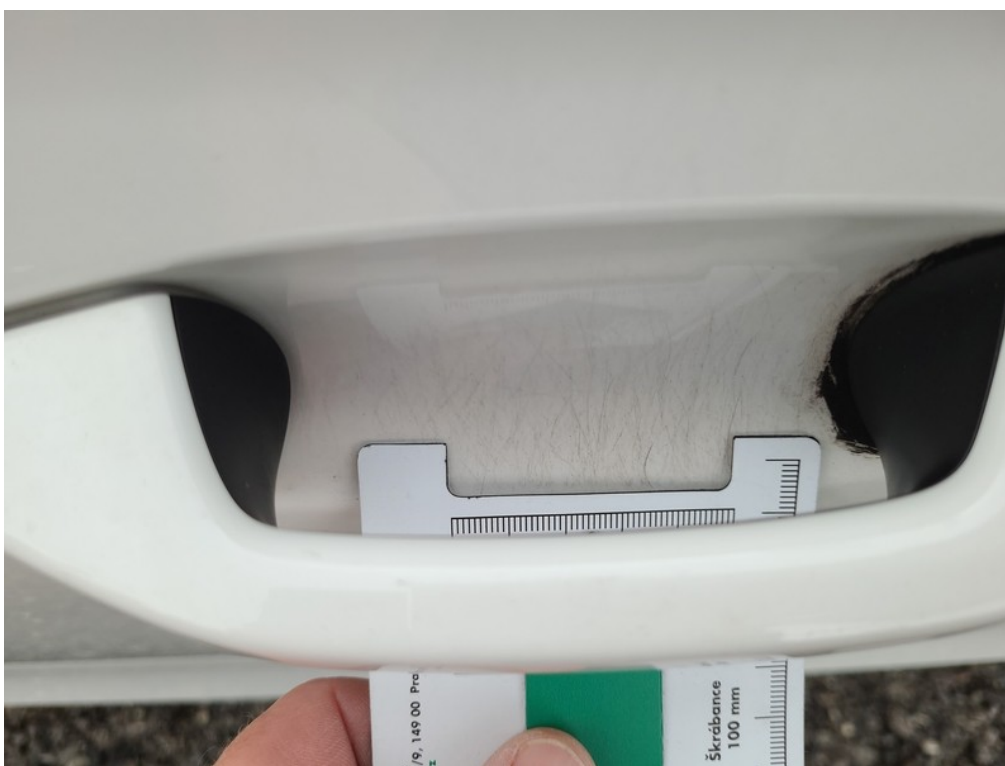
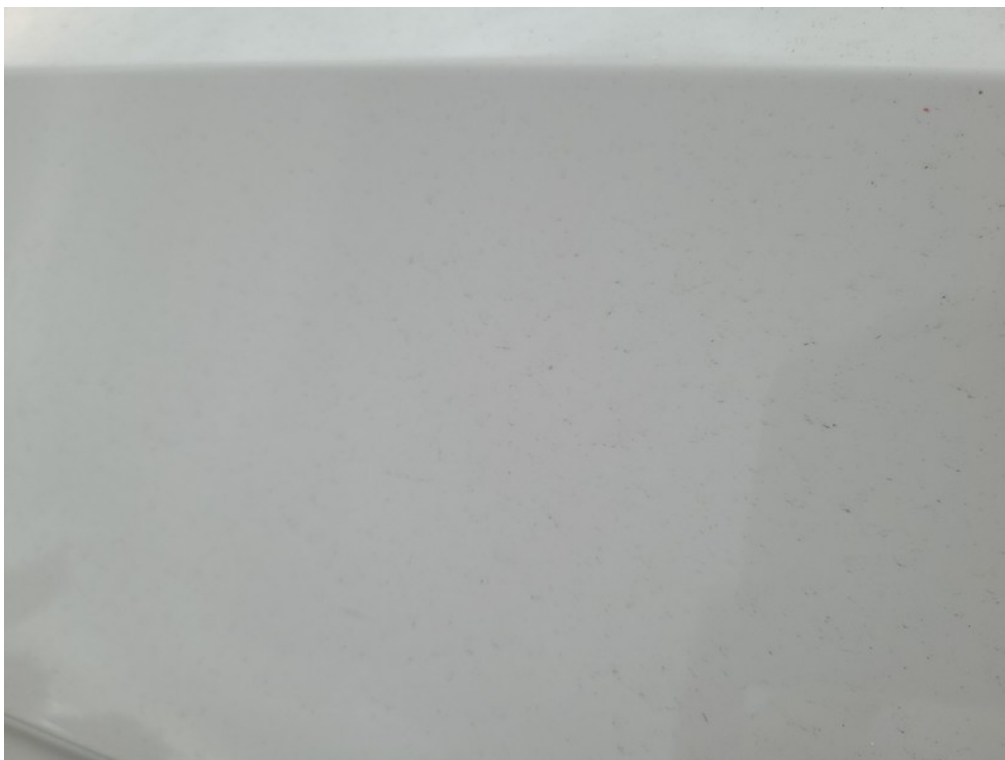
Umístění  
**19** Poškozený díl  
Druh poškození

Ostatní  
Celková plocha  
karoserie  
Škrábance

Způsob opravy (opatření) Vyleštit  
Poznámka:

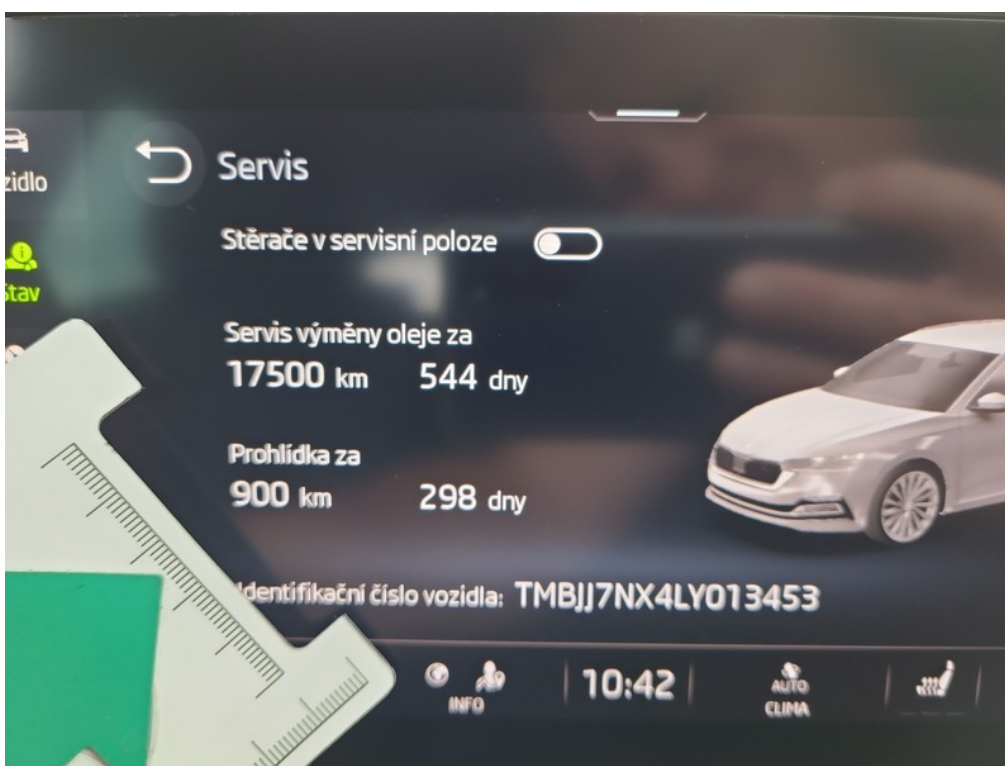
20 Umístění  
Poškozený díl  
Druh poškození

Ostatní  
Servisní prohlídka  
Chybí

Způsob opravy (opatření) Provést  
Poznámka:
