**DEKRA CZ a.s.**

**ARVAL CZ s.r.o.**

RZ:	<b>8AM5431</b>	VIN:	TMBJJ7NX7LY021210
Model vozidla:	Škoda Octavia Combi (NX3)(2020)	Provedení:	Oct.Combi 2.0TDI 110 Style AT
Druh vozidla:	Osobní - Standard	Zdvihový objem (ccm):	1968
Maximální výkon (kW):	110	Druh paliva:	Nafta
Stav paliva v nádrži:	-0-	Barva:	Šedá - metaliza
Převodovka:	Automatická	Počet dveří:	5
Datum první registrace:	2020-06-24	Platnost tech. kont. do:	2026-05-00
Stav tachometru:	108099 Km Odečteno	Servisní knížka k dispozici:	Elektronická
Stav oleje:	V intervalu	Chladicí kapalina:	V intervalu
Vozidlo s odpočtem DPH:	Ano

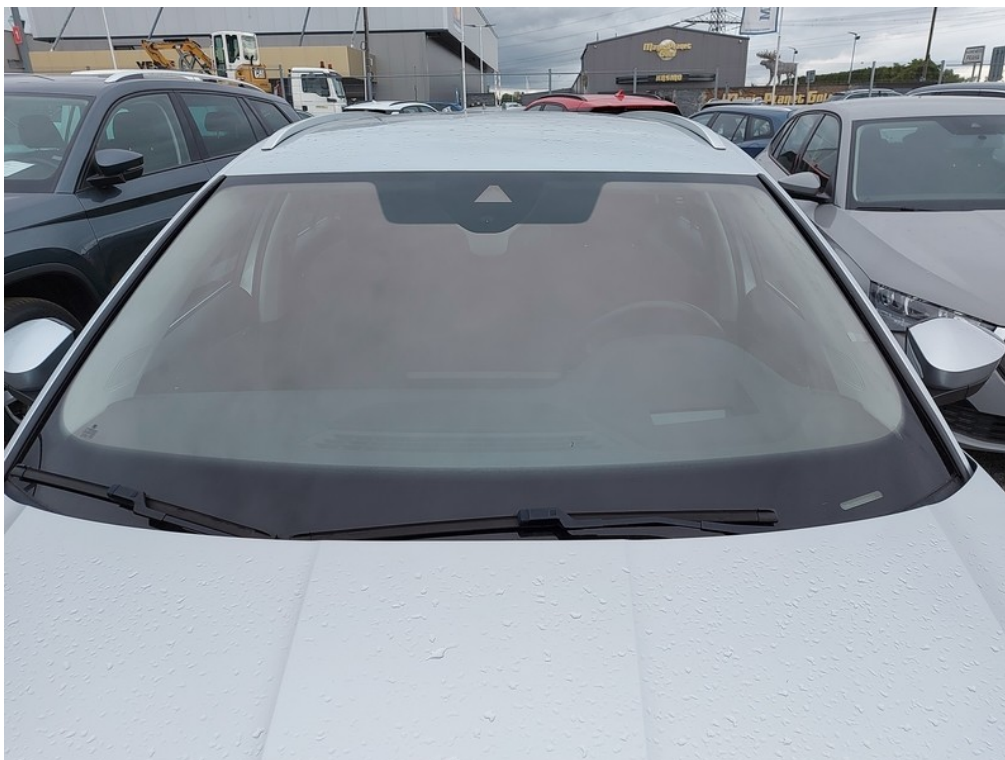
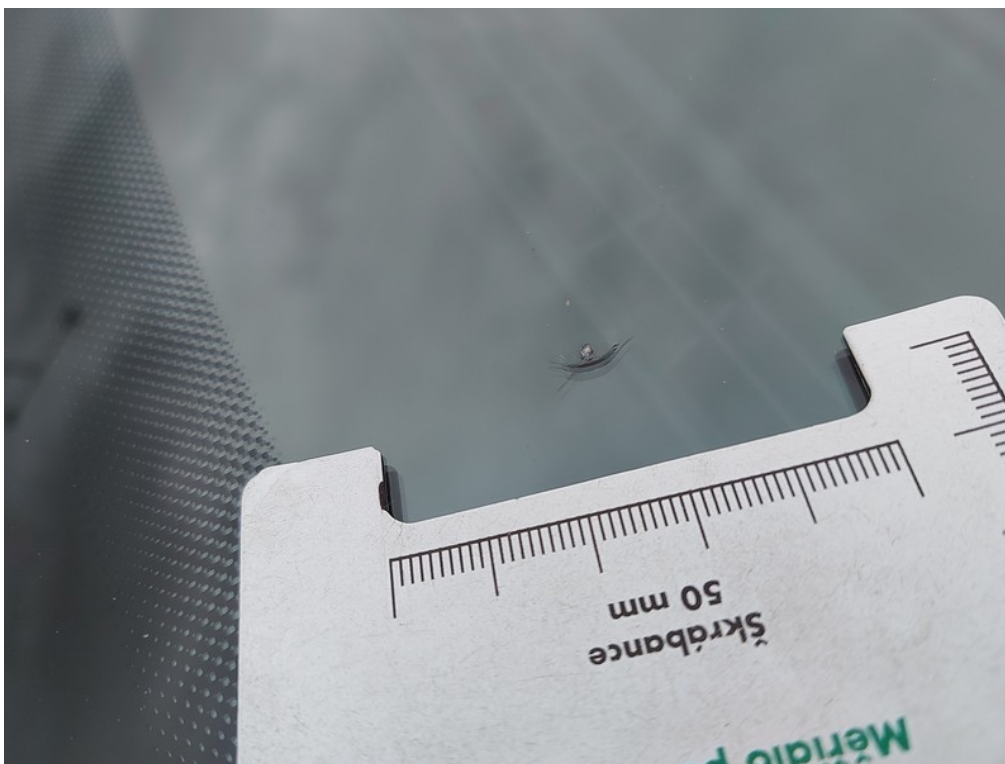
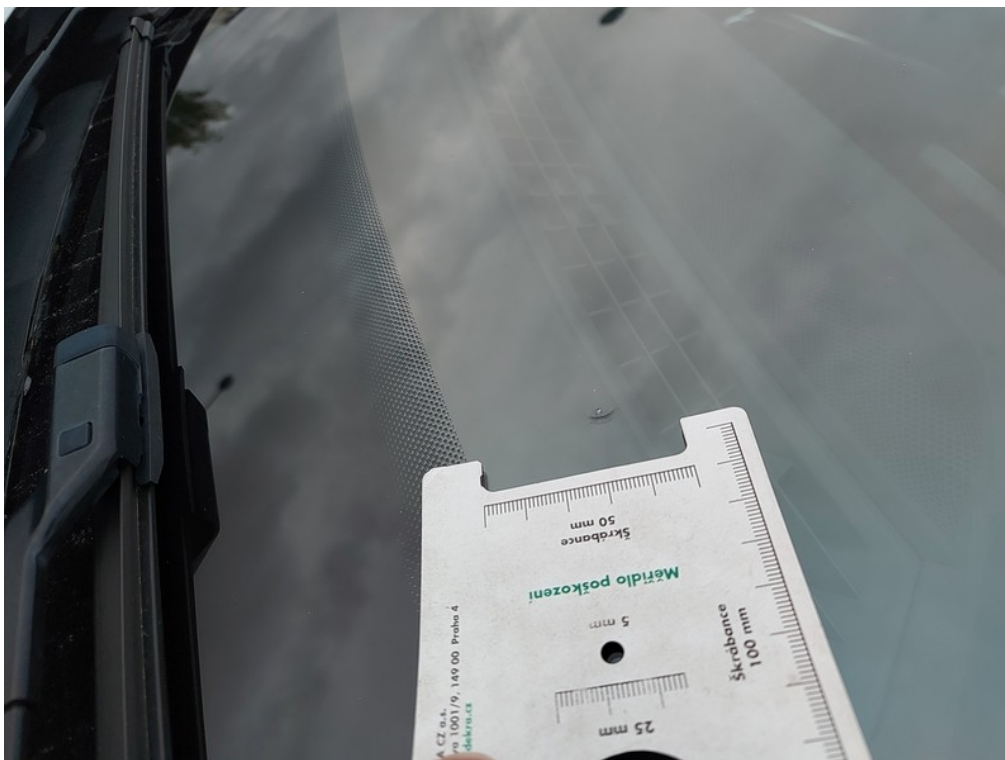
**1**  
Umístění  
Poškozený díl  
Druh poškození

Exteriér (vnější  
prostor)  
Čelní sklo  
Štěp

Způsob opravy (opatření) Vyměnit  
Poznámka:

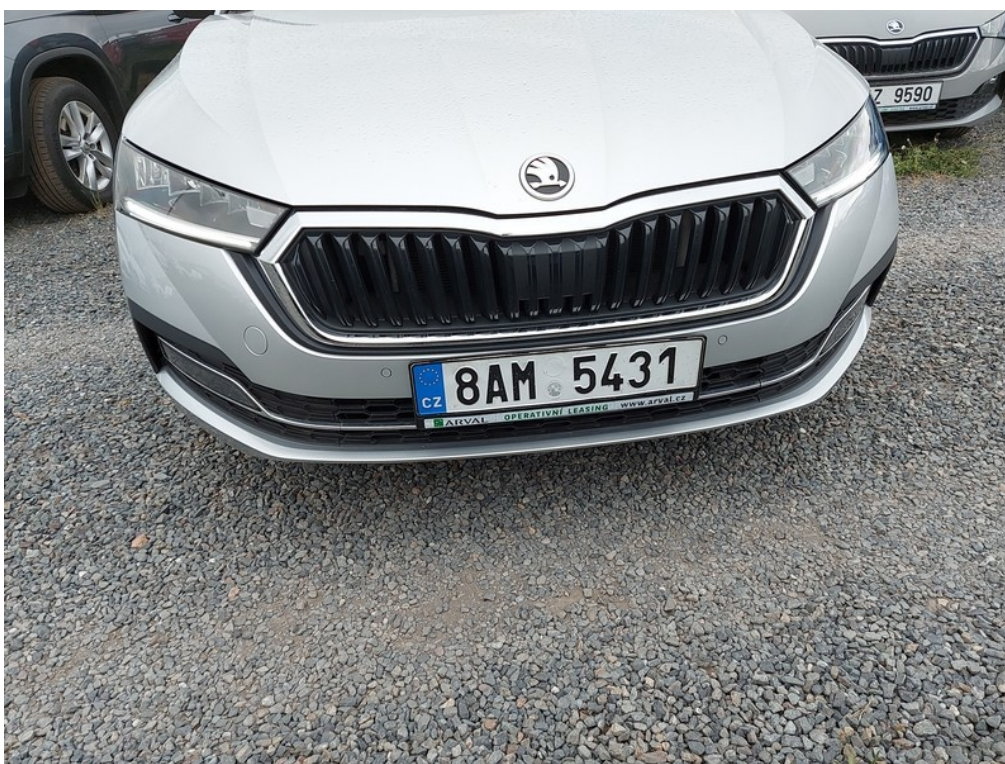
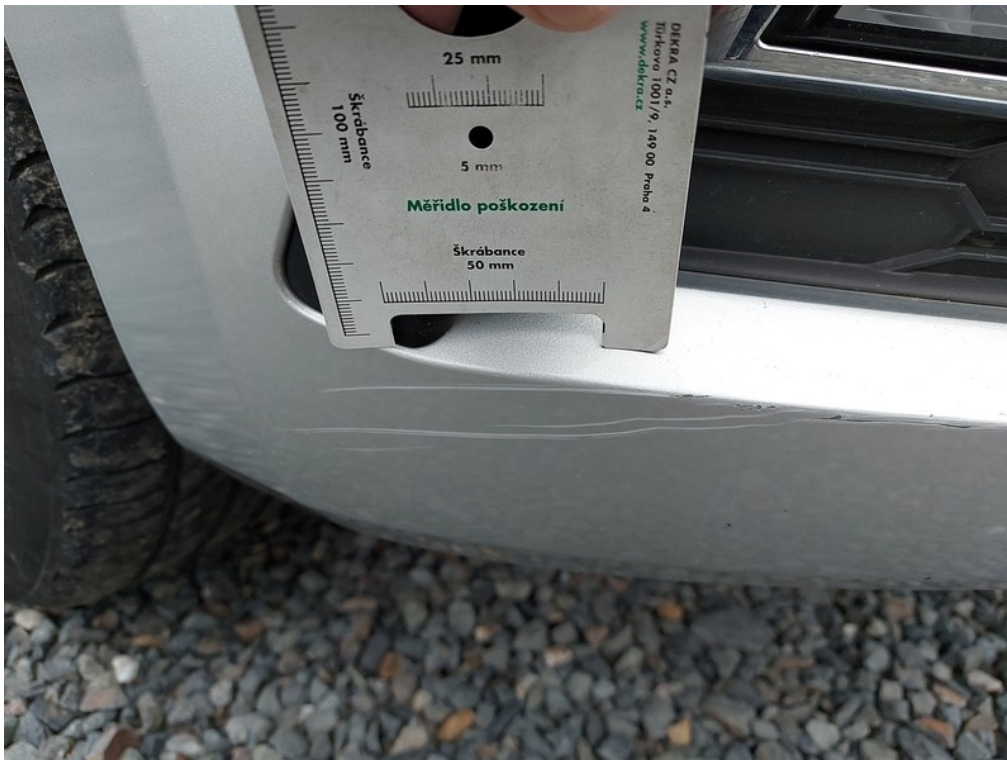
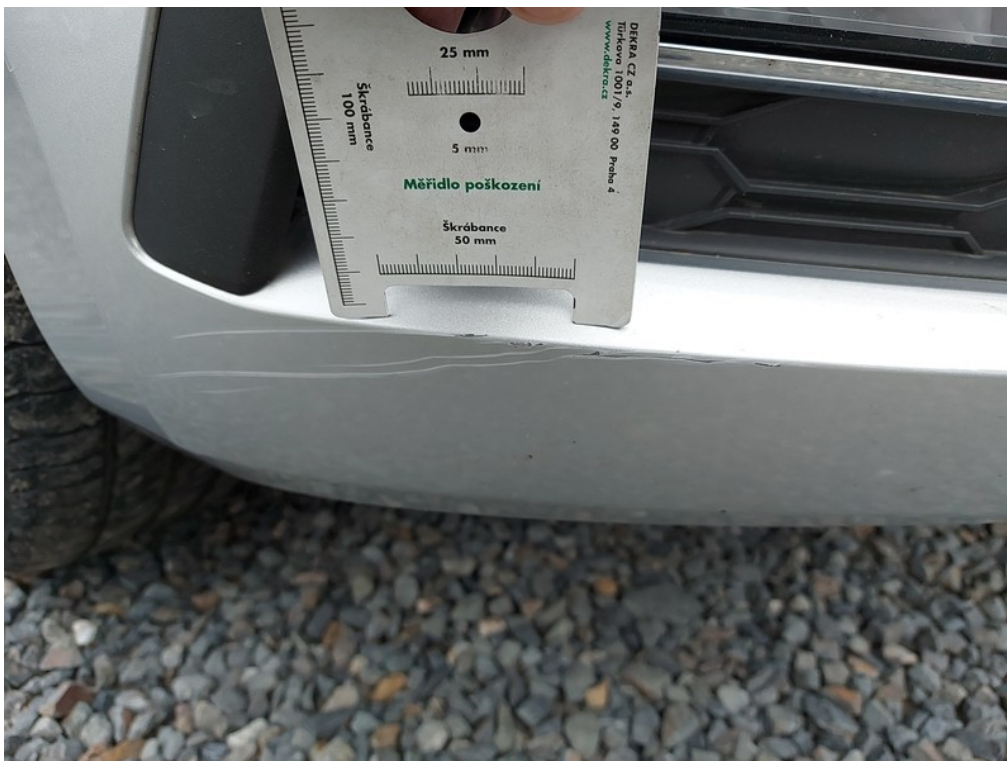
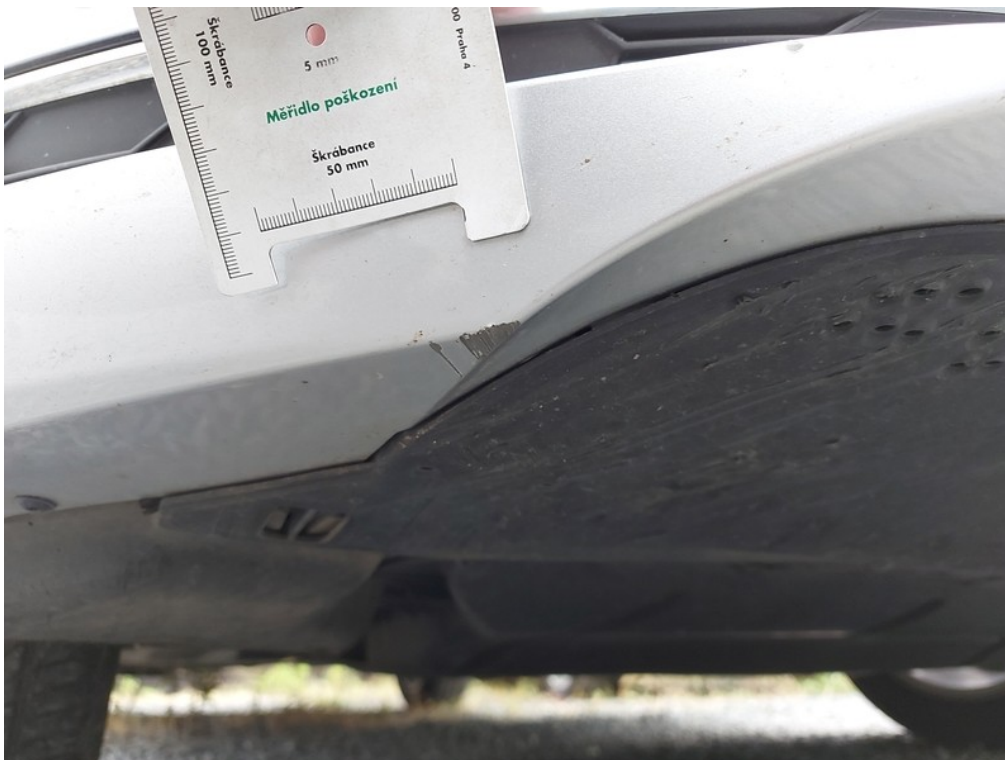
2 Umístění  
Poškozený díl  
Druh poškození

Exteriér (vnější prostor)  
Přední nárazník  
Škrábance

Způsob opravy (opatření) Lakovat  
Poznámka:

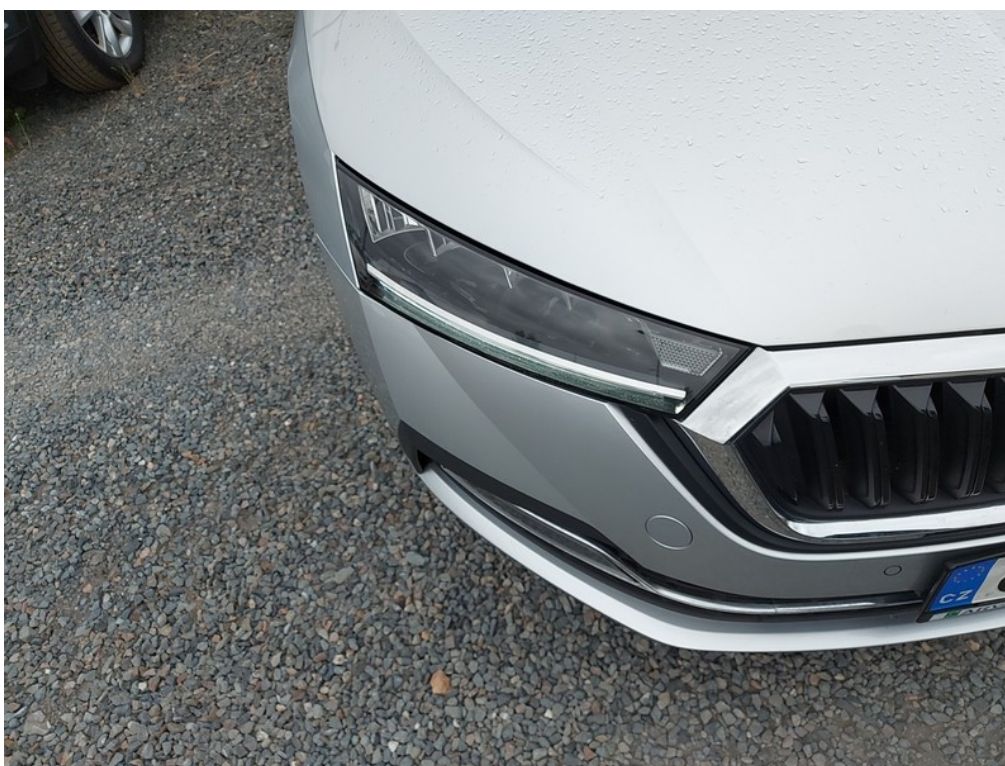
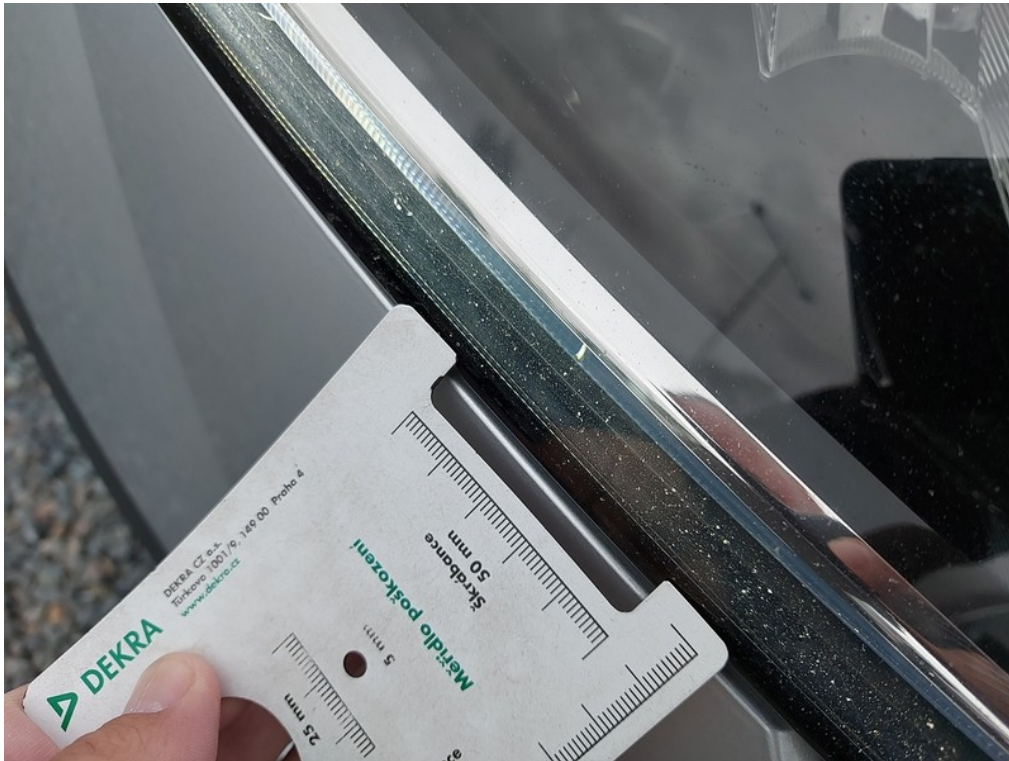
3 Umístění  
Poškozený díl  
Druh poškození

Exteriér (vnější prostor)  
Světlomet pravý  
Opatření

Způsob opravy (opatření) Vyměnit  
Poznámka:

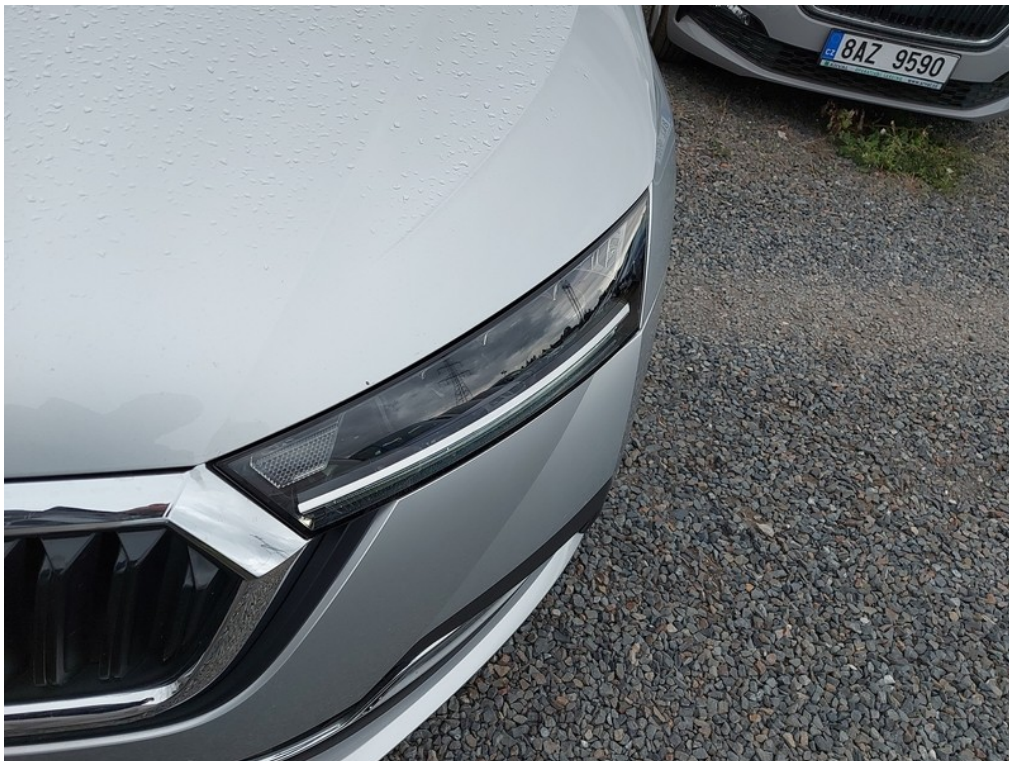
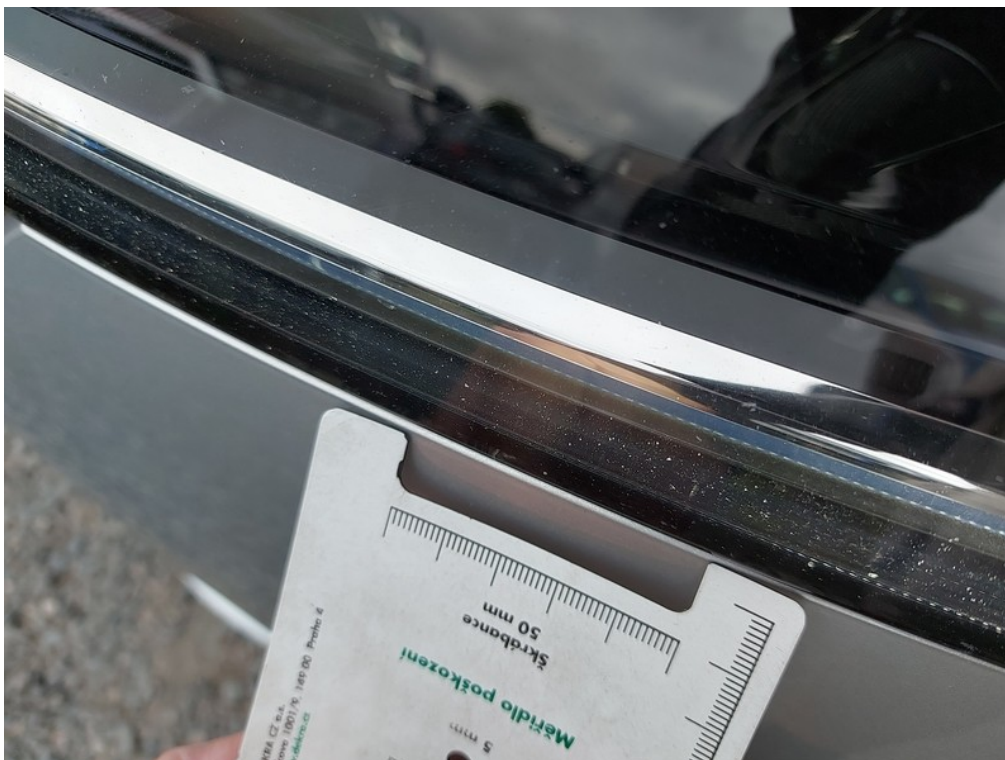
4 Umístění  
Poškozený díl  
Druh poškození

Exteriér (vnější prostor)  
Světlomet levý  
Opotřebení

Způsob opravy (opatření) Vyměnit  
Poznámka:

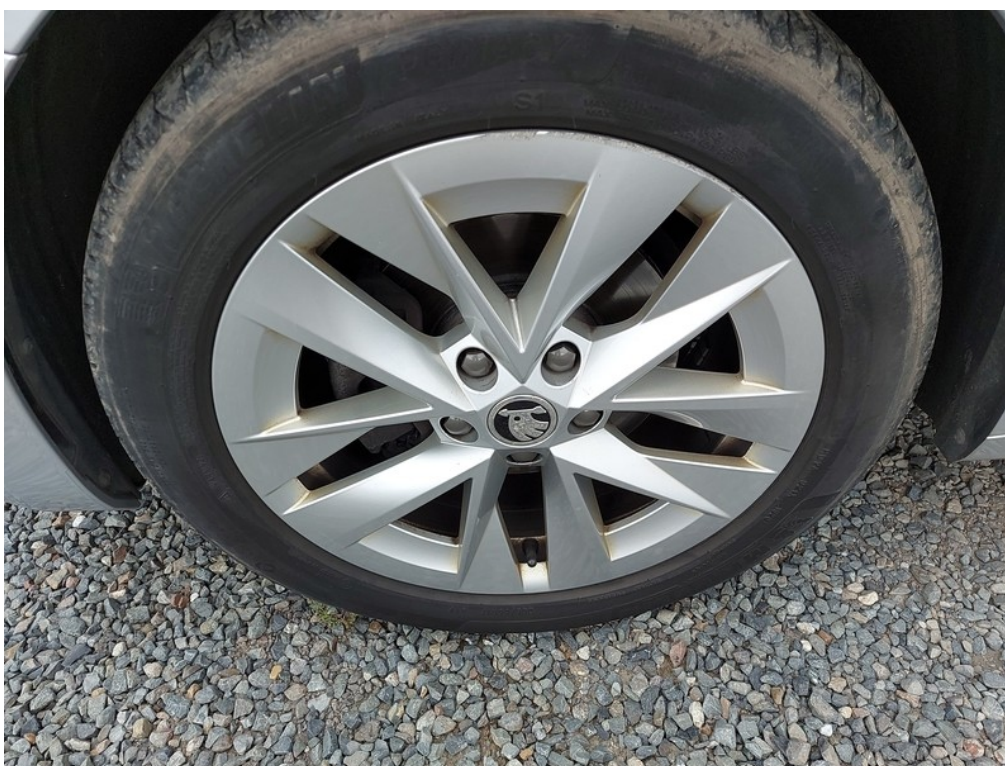
5 Umístění  
Poškozený díl  
Druh poškození

Exteriér (vnější prostor)  
Disk LP kola  
Škrábance

Způsob opravy (opatření) Opravit  
Poznámka:

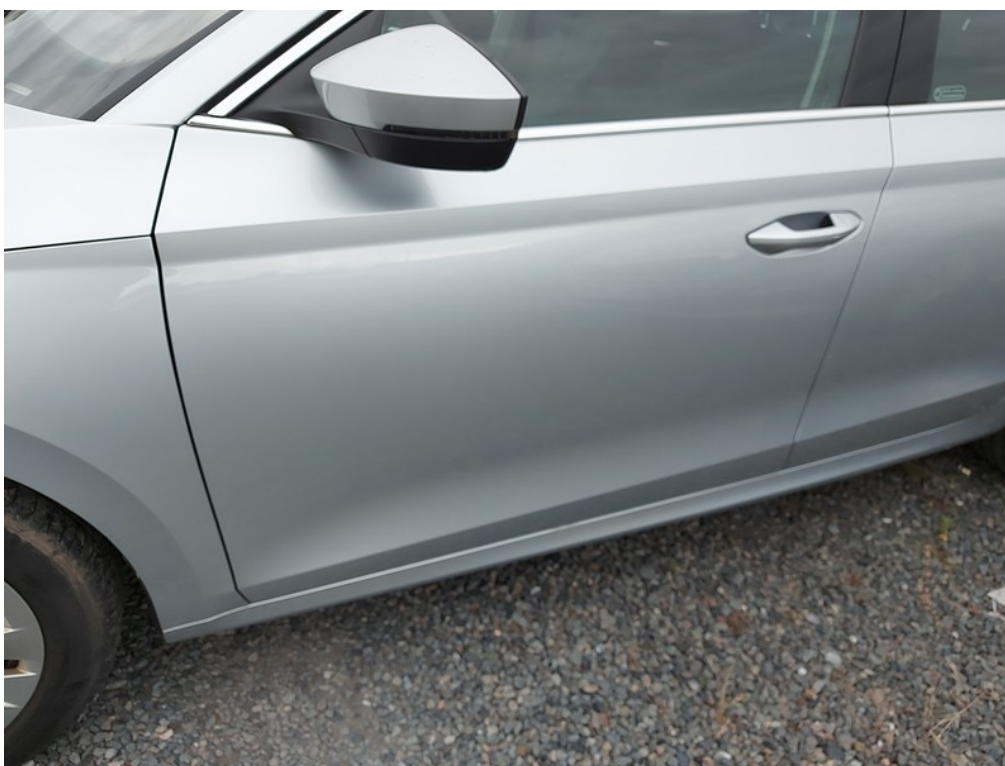
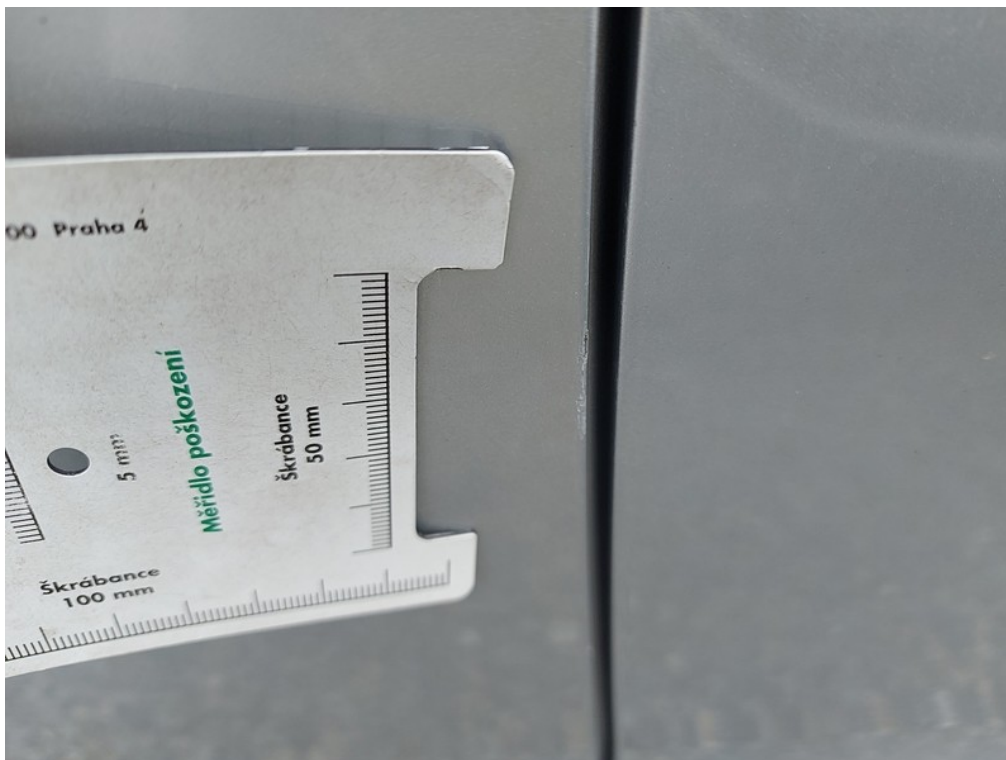
6 Umístění  
Poškozený díl  
Druh poškození

Exteriér (vnější prostor)  
Dveře přední levé  
Škrábance

Způsob opravy (opatření) Lakovat  
Poznámka:

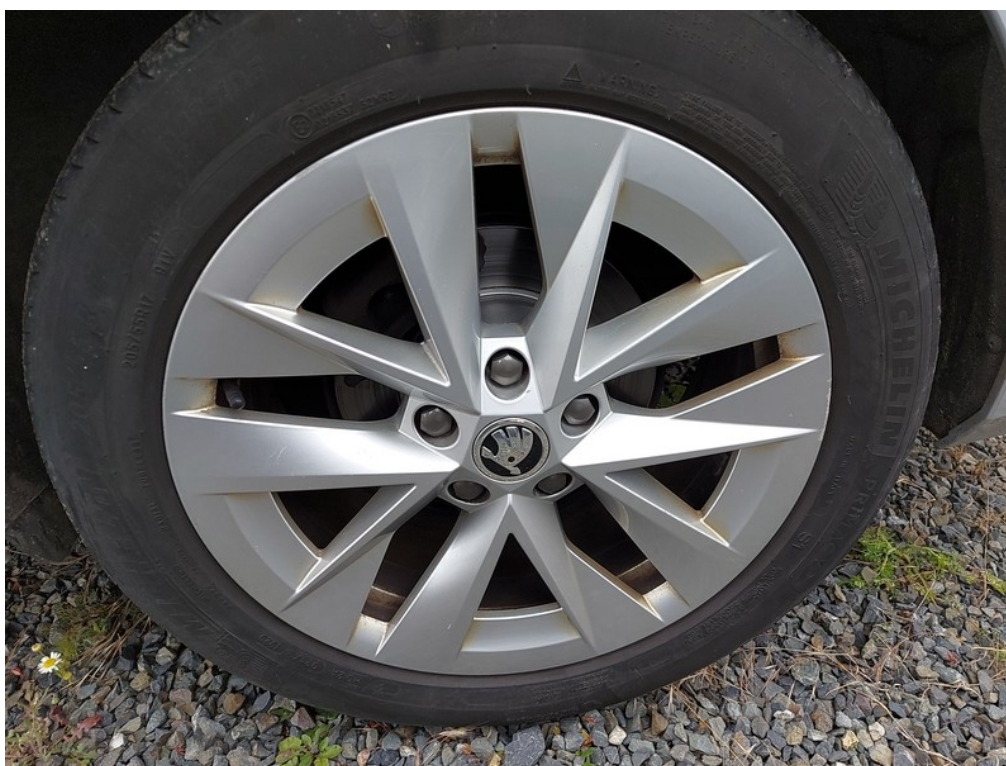
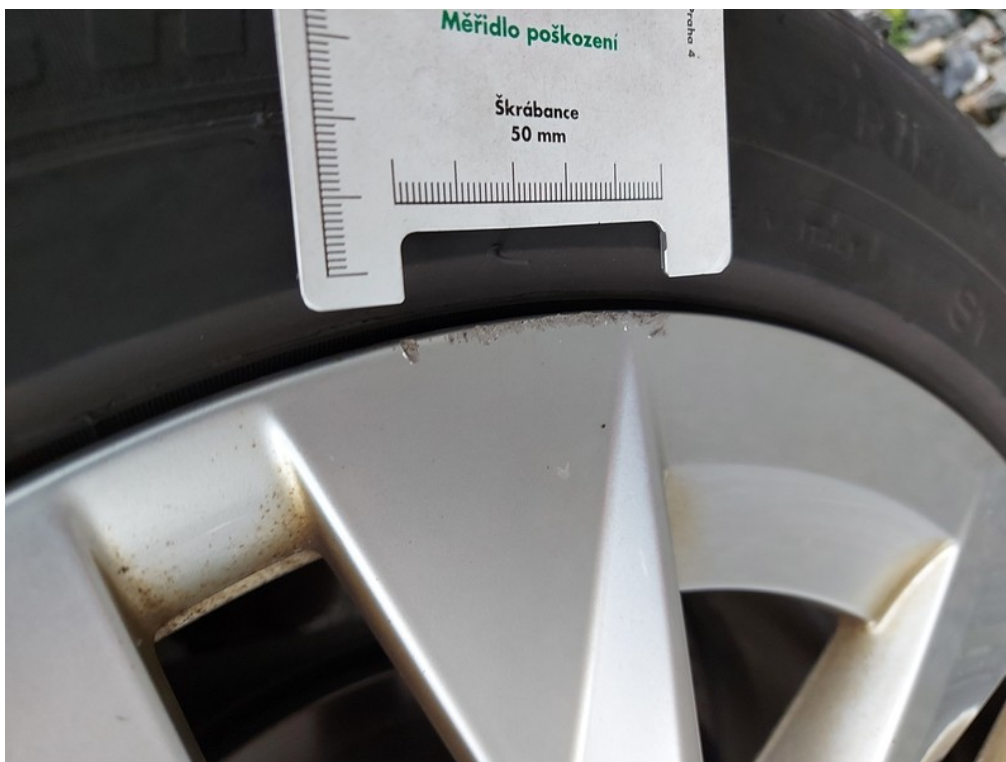
7 Umístění  
Poškozený díl  
Druh poškození

Exteriér (vnější prostor)  
Disk LZ kola  
Škrábance

Způsob opravy (opatření) Opravit  
Poznámka:
