**DEKRA CZ a.s.**

**ARVAL CZ s.r.o.**

RZ:	<b>8AM5431</b>	VIN:	TMBJJ7NX7LY021210
Model vozidla:	Škoda Octavia Combi (NX3)(2020)	Provedení:	Oct.Combi 2.0TDI 110 Style AT
Druh vozidla:	Osobní - Standard	Zdvihový objem (ccm):	1968
Maximální výkon (kW):	110	Druh paliva:	Nafta
Stav paliva v nádrži:	-0-	Barva:	Šedá - metaliza
Převodovka:	Automatická	Počet dveří:	5
Datum první registrace:	2020-06-24	Platnost tech. kont. do:	2026-05-00
Stav tachometru:	108099 Km Odečteno	Servisní knížka k dispozici:	Elektronická
Stav oleje:	V intervalu	Chladicí kapalina:	V intervalu
Vozidlo s odpočtem DPH:	Ano

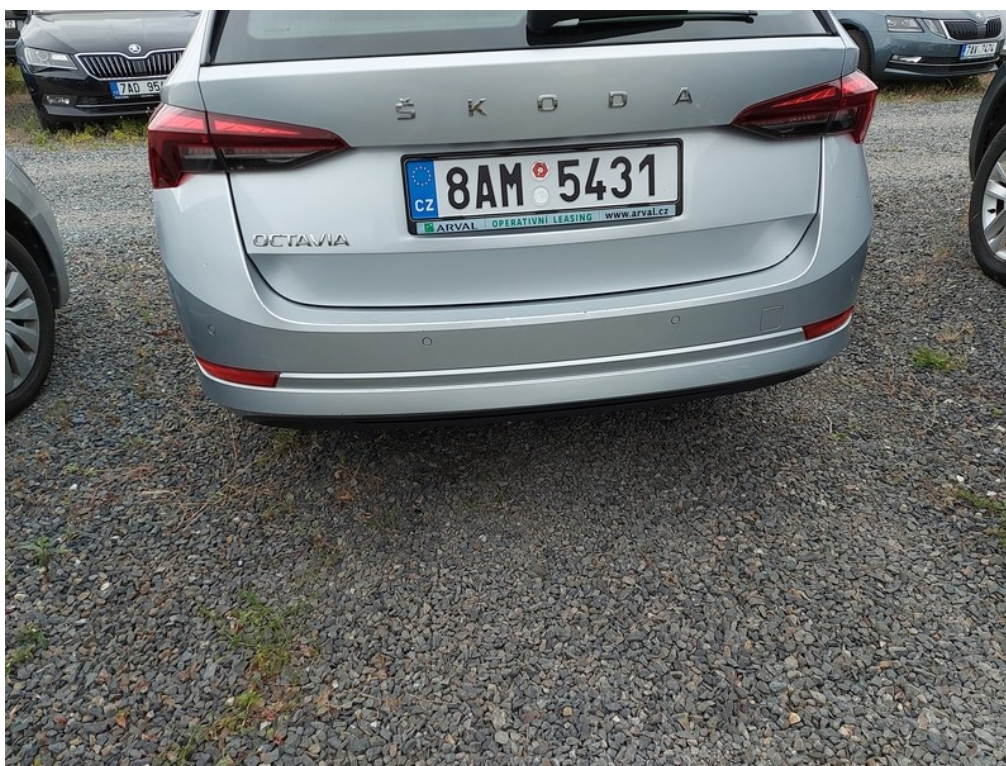
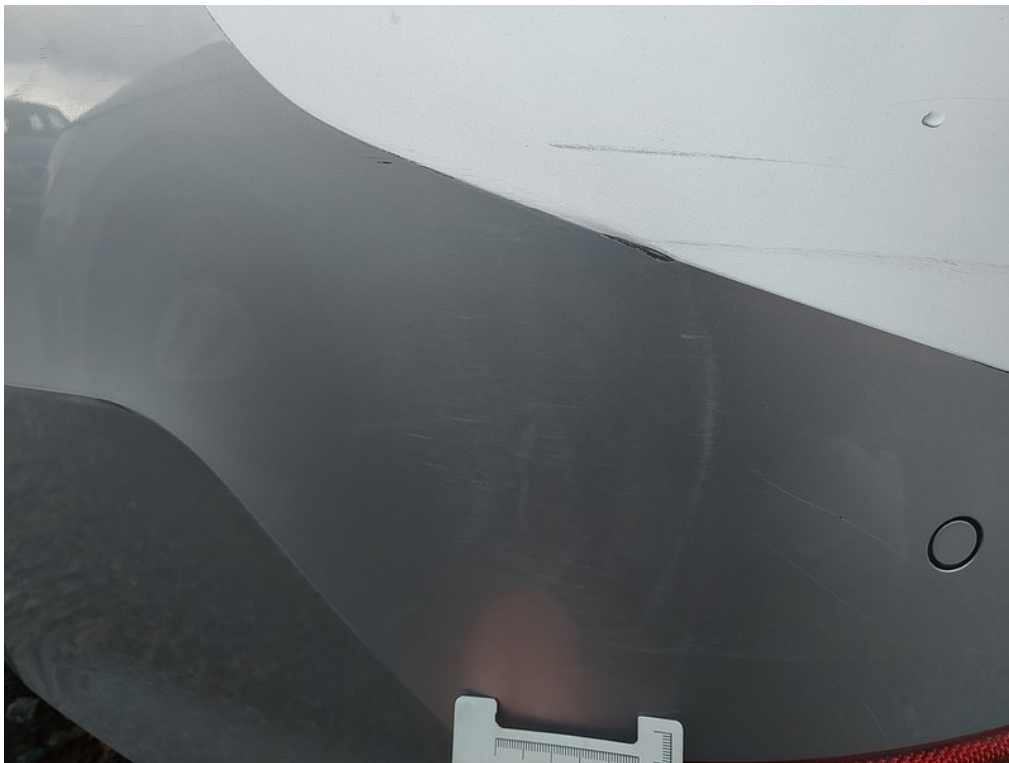
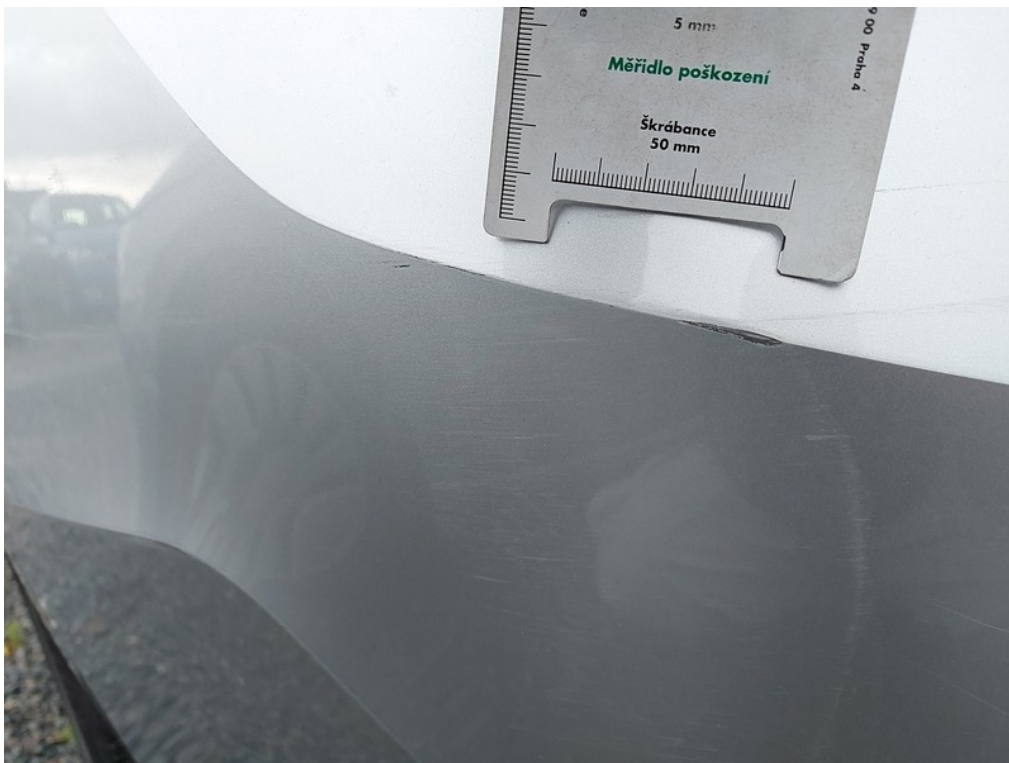
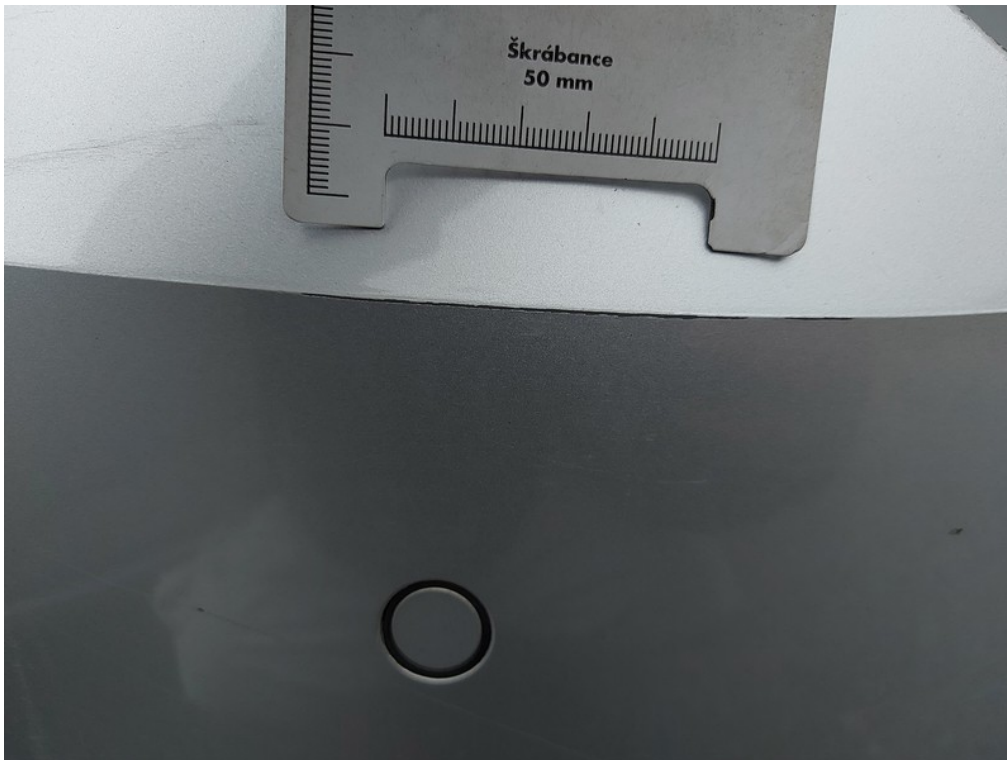
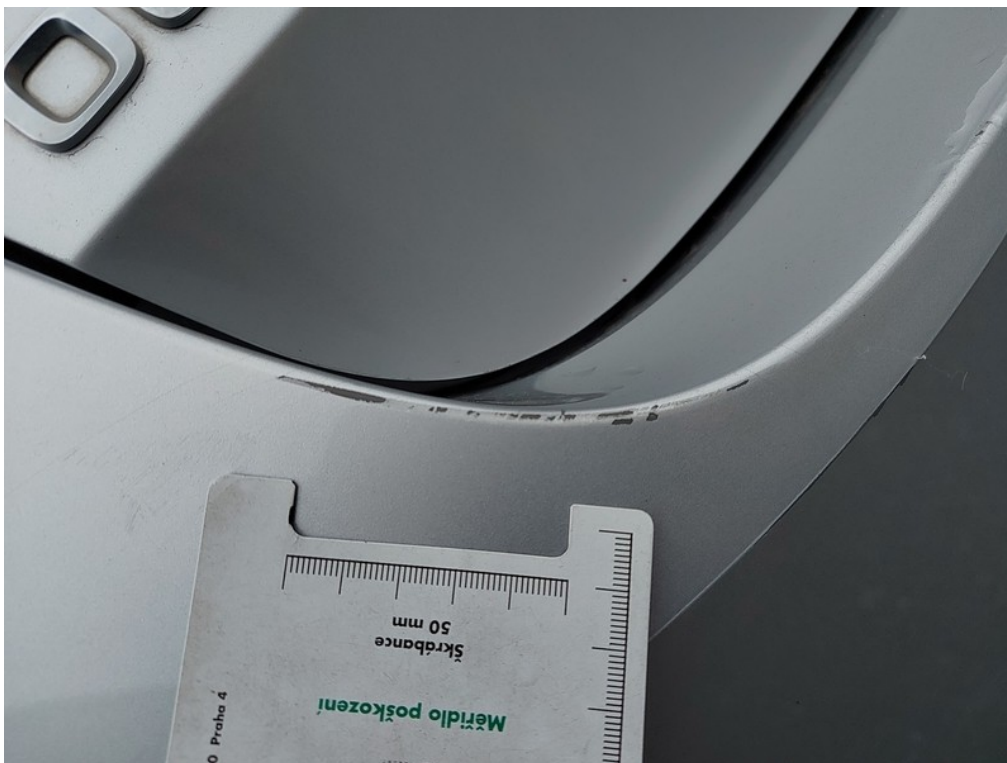
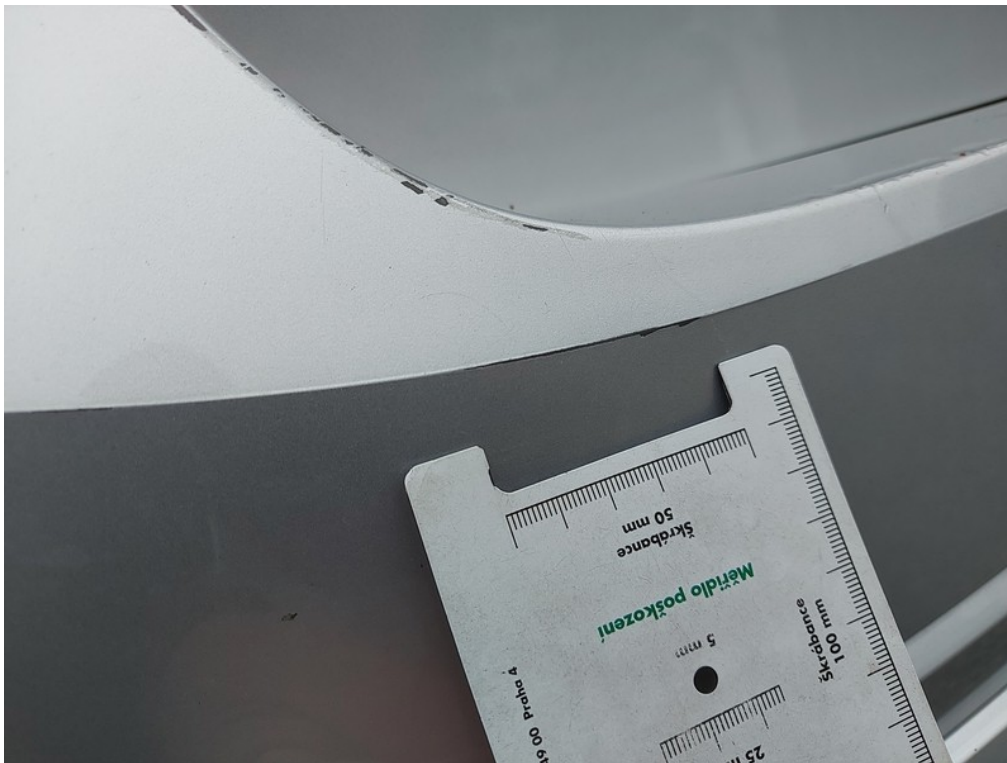
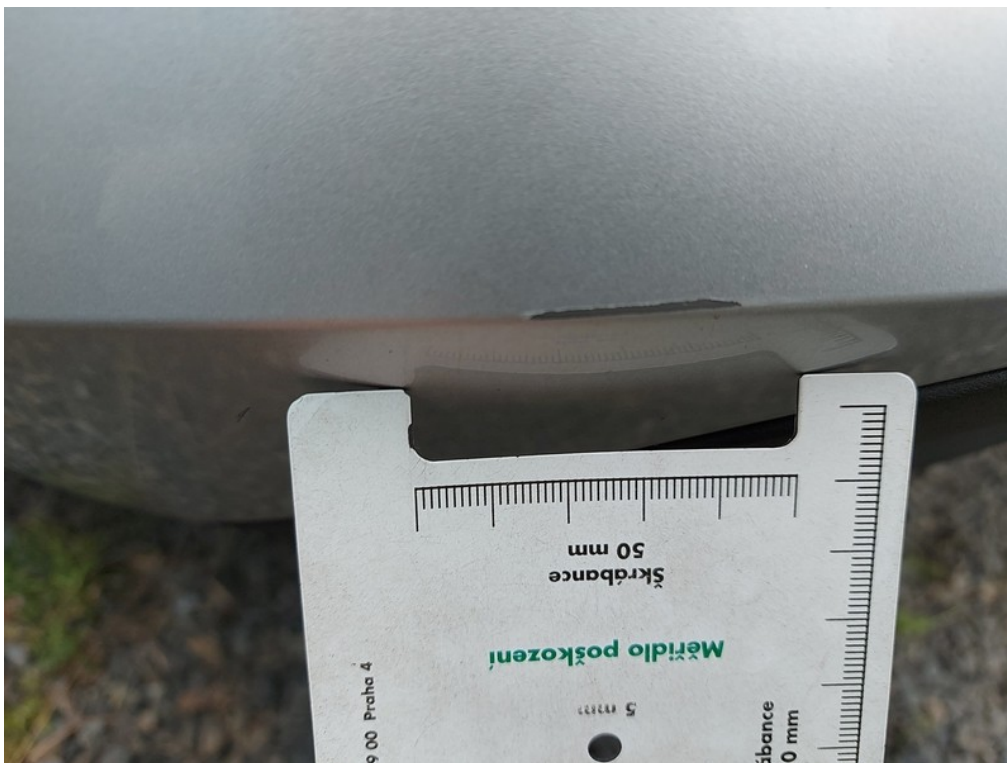
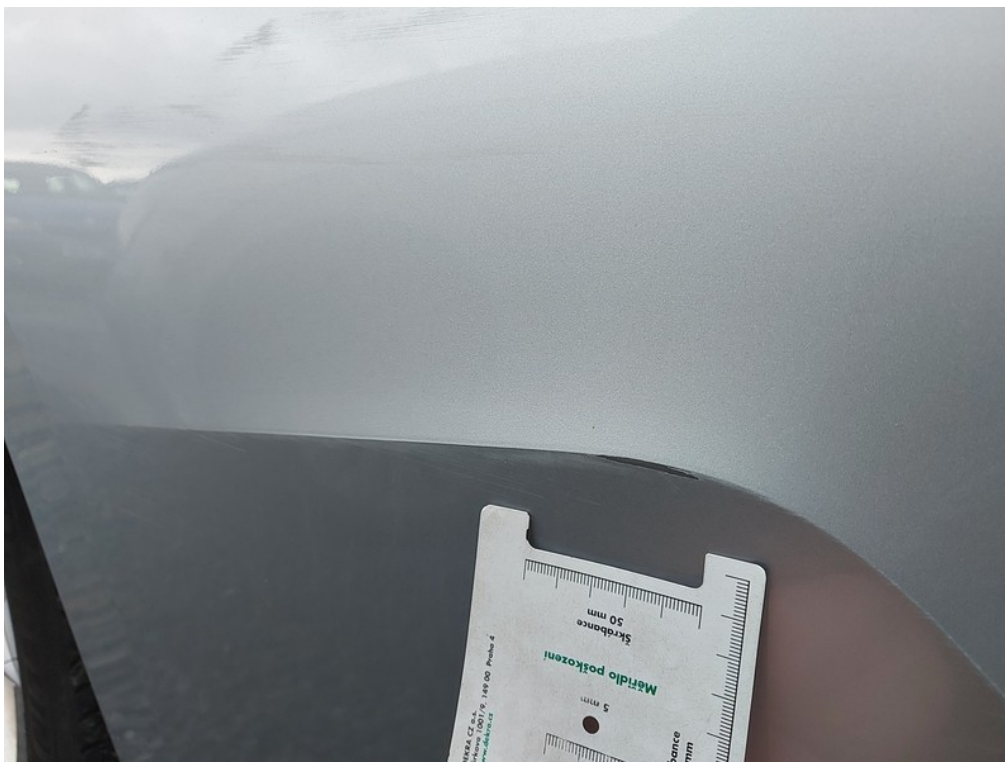
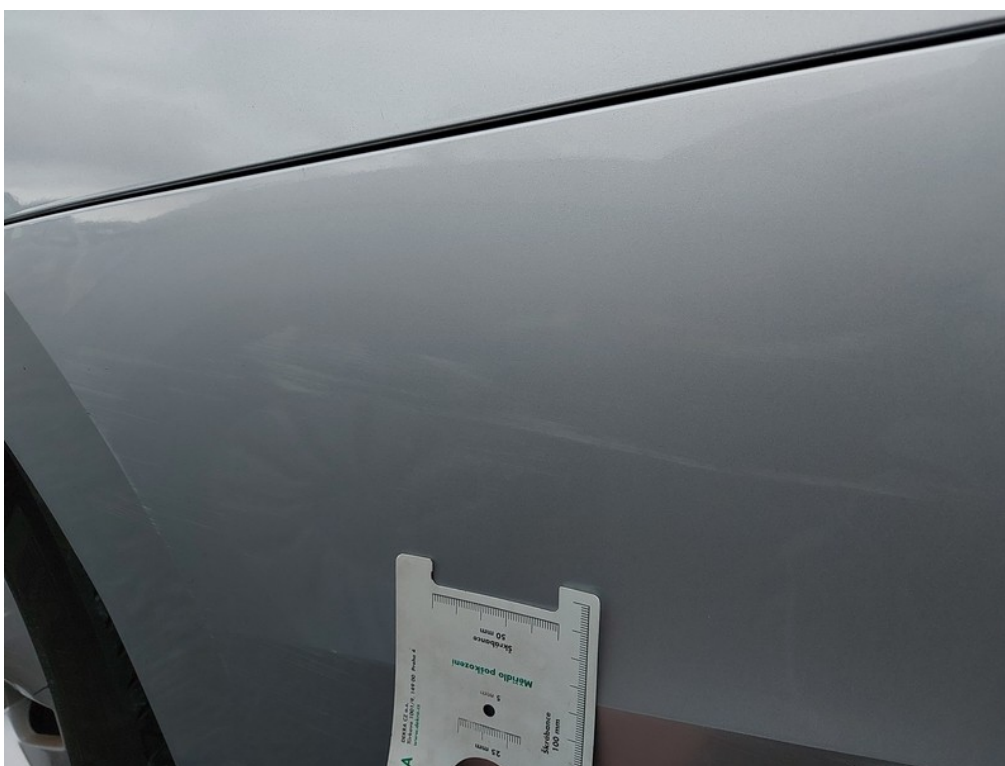
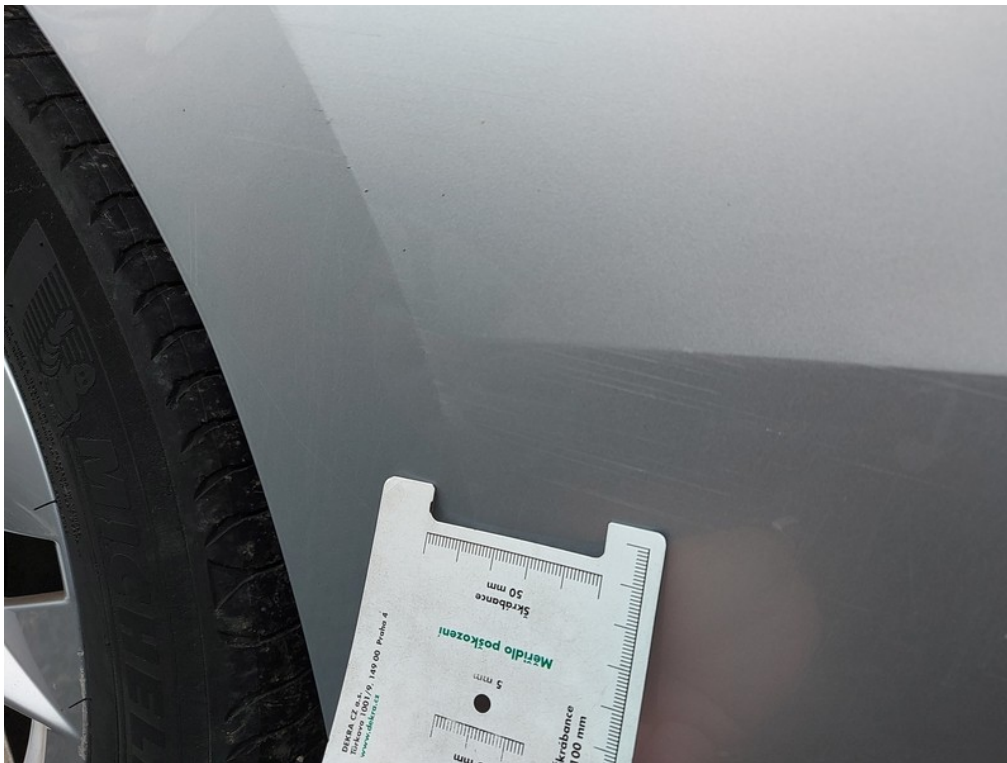
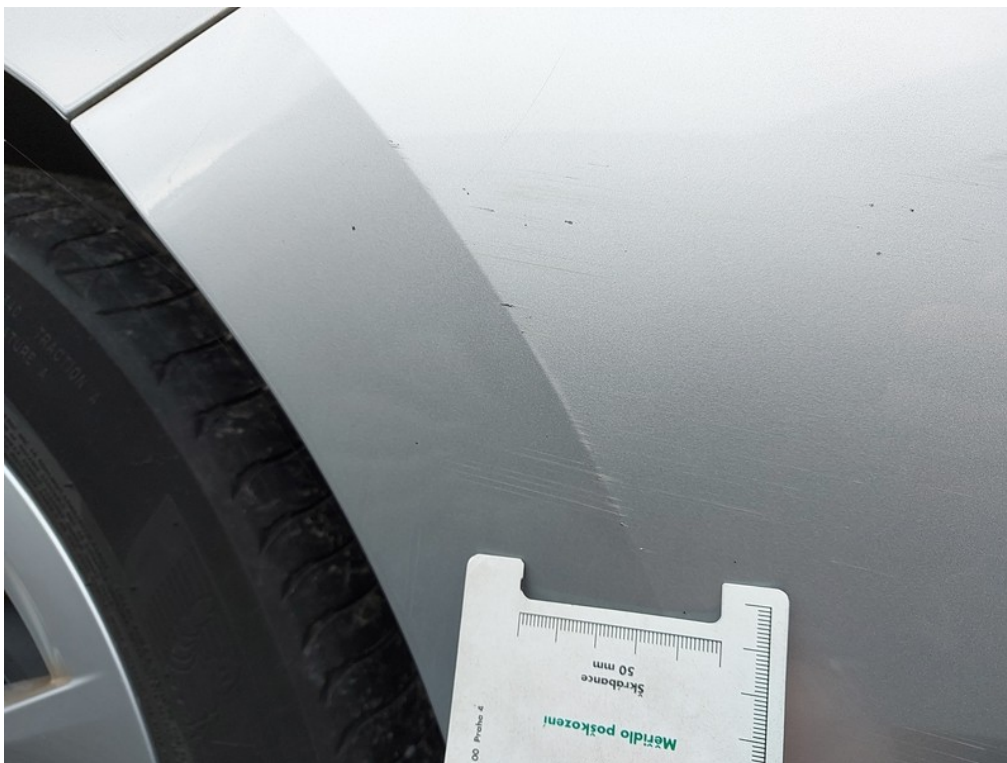
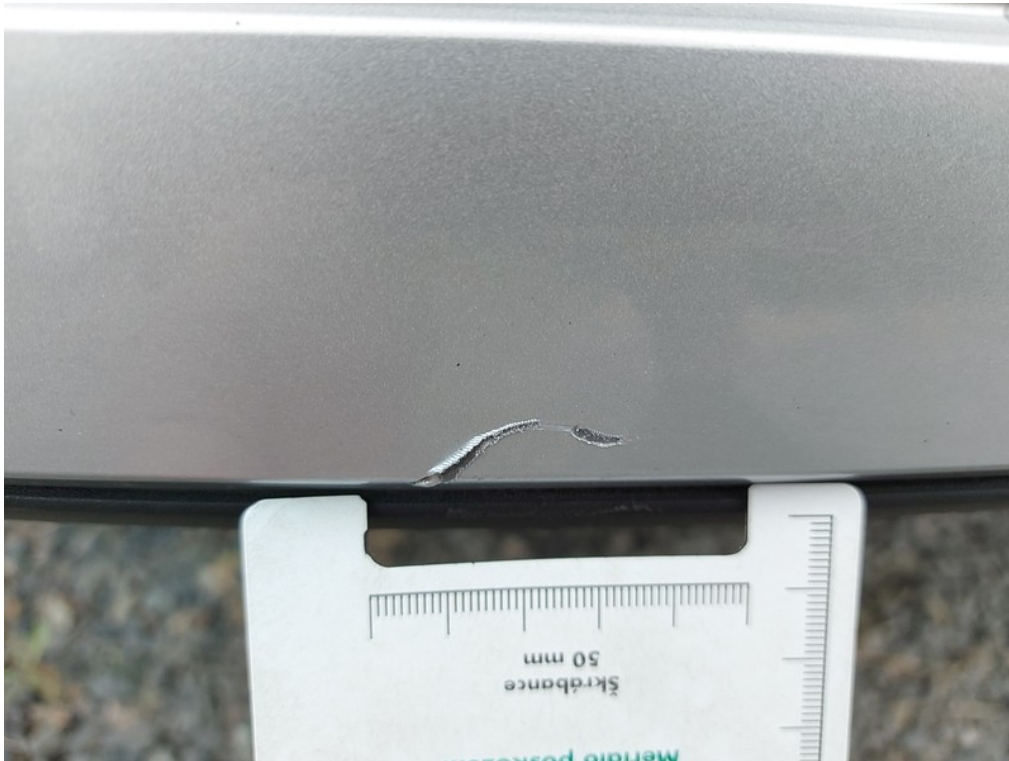
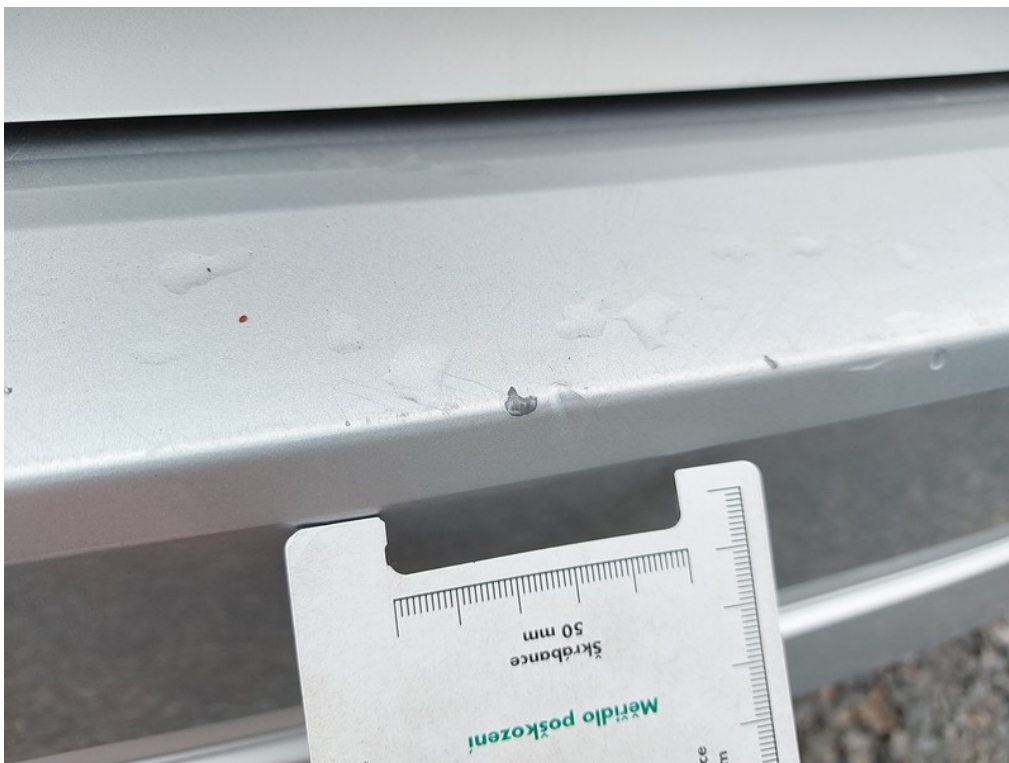
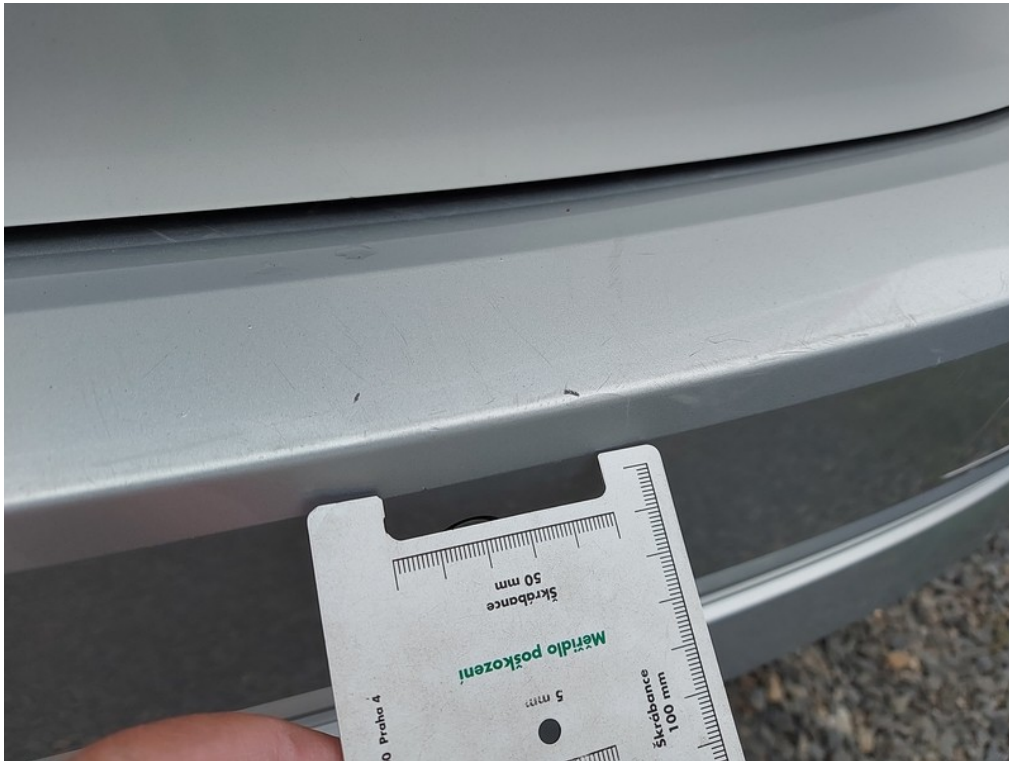
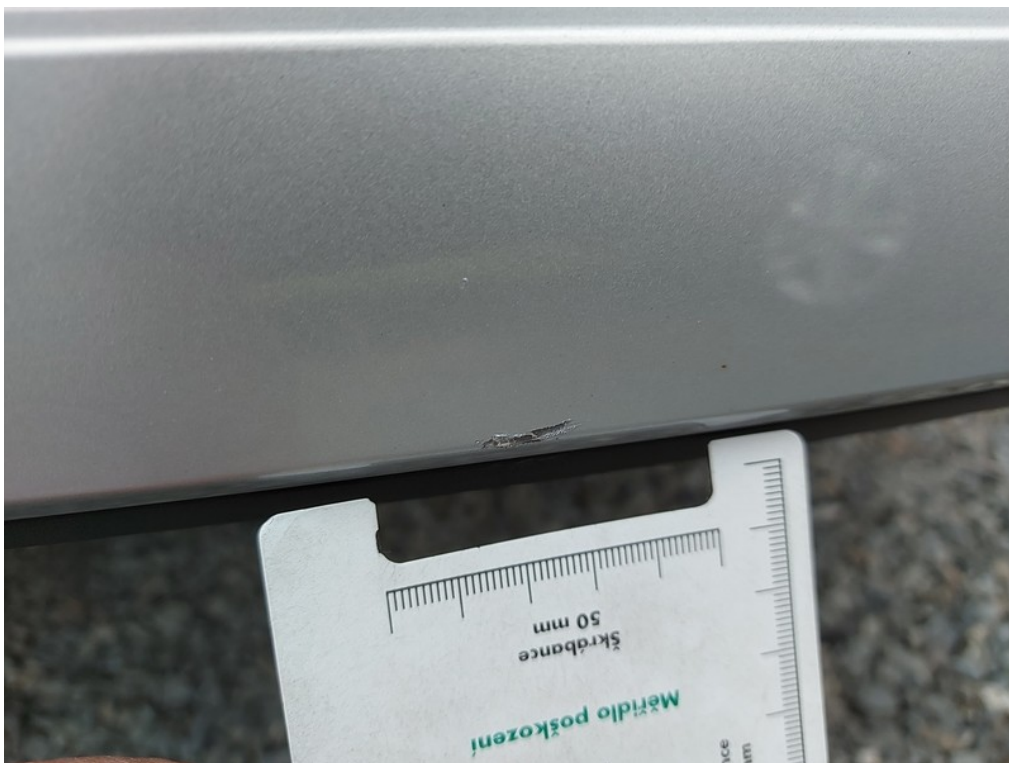
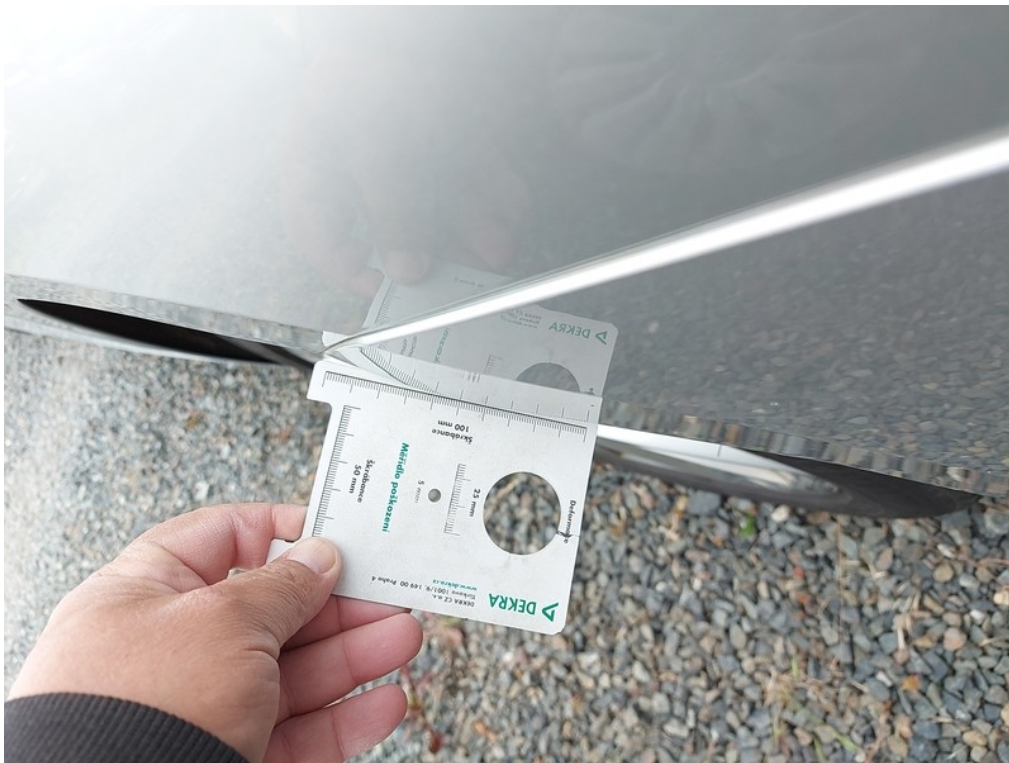
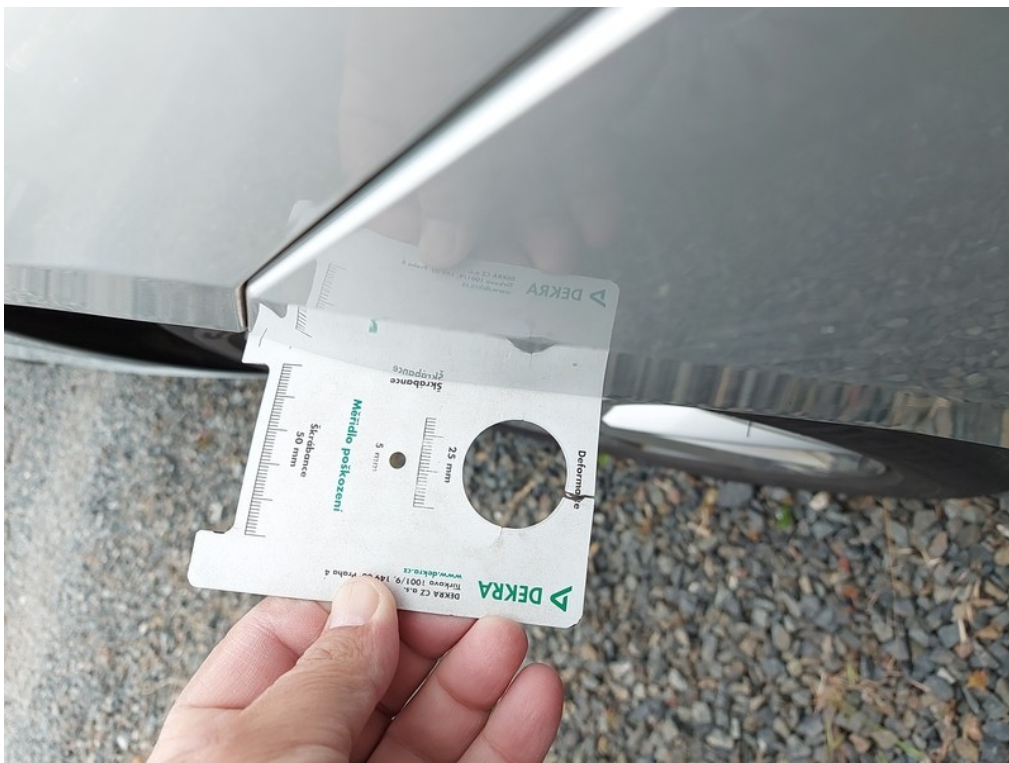
8 Umístění  
Poškozený díl  
Druh poškození

Exteriér (vnější prostor)  
Zadní nárazník  
Škrábance

Způsob opravy (opatření) Lakovat  
Poznámka:

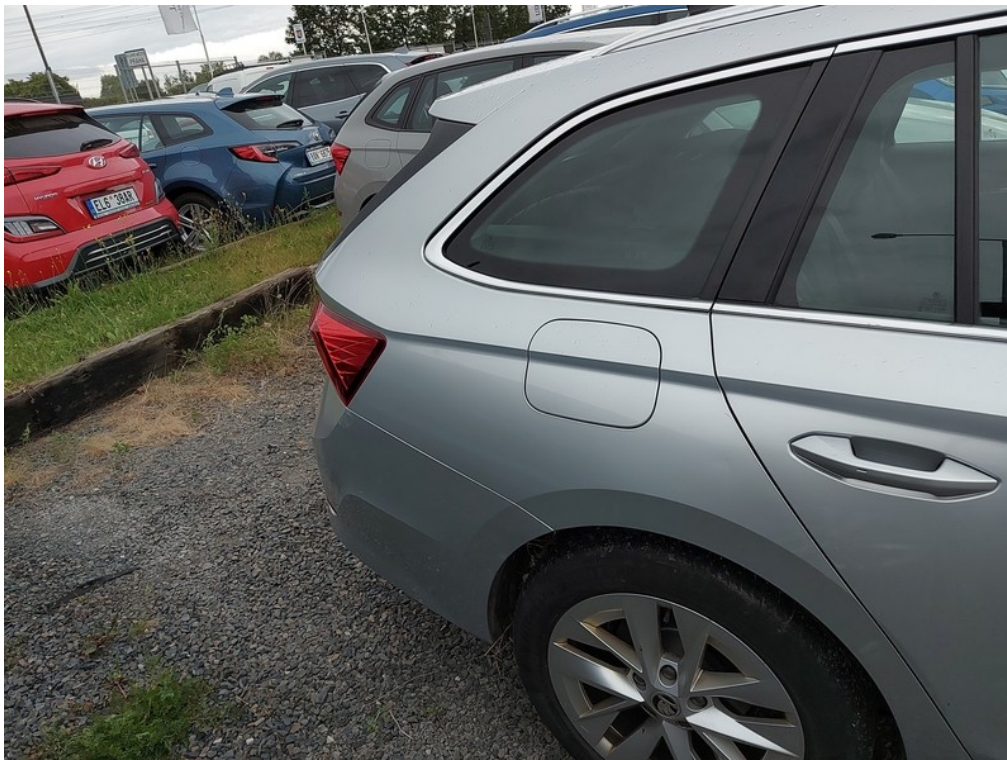
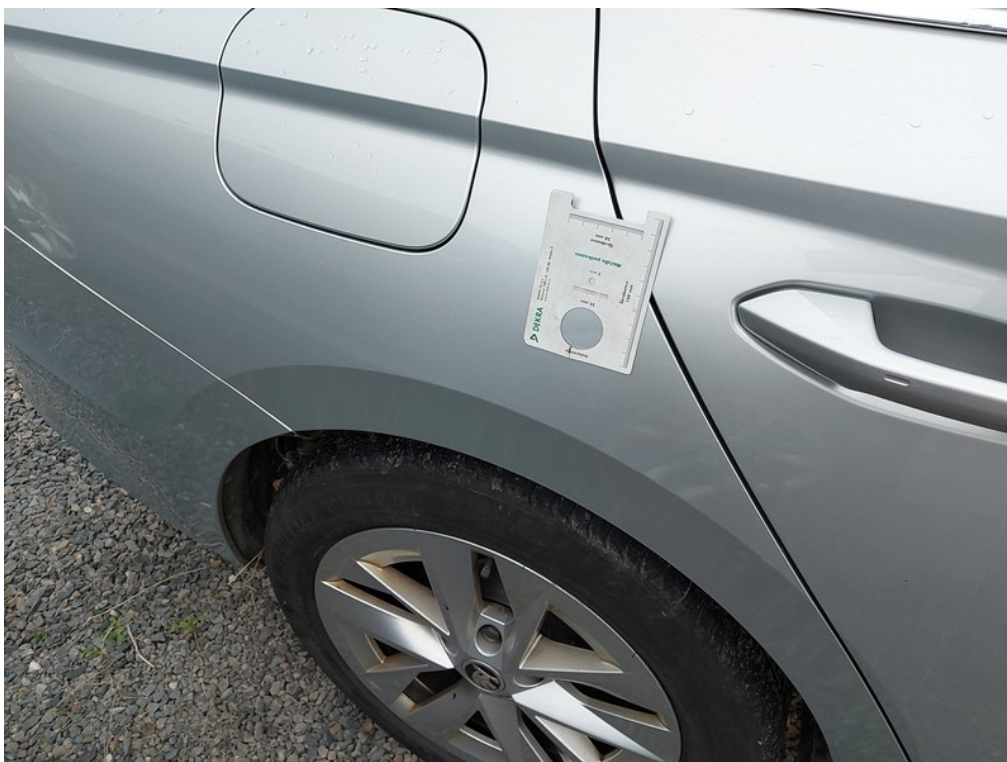
9 Umístění  
Poškozený díl  
Druh poškození

Exteriér (vnější  
prostor)  
Bočnice zadní pravá  
Jamka

Způsob opravy (opatření) Opravit

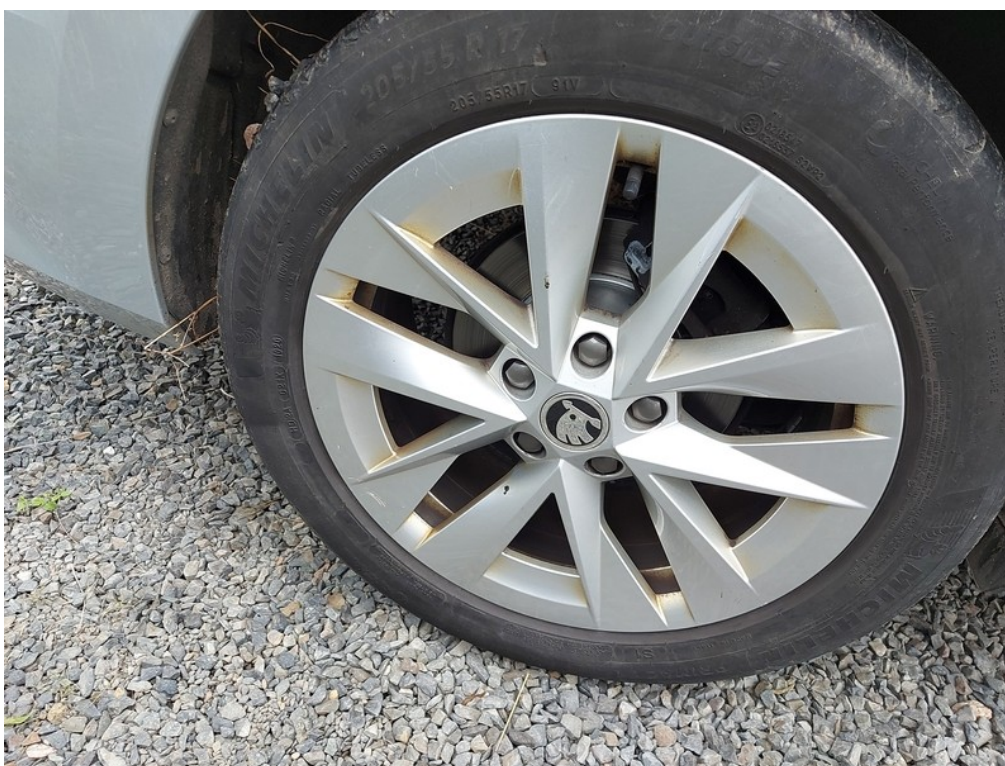
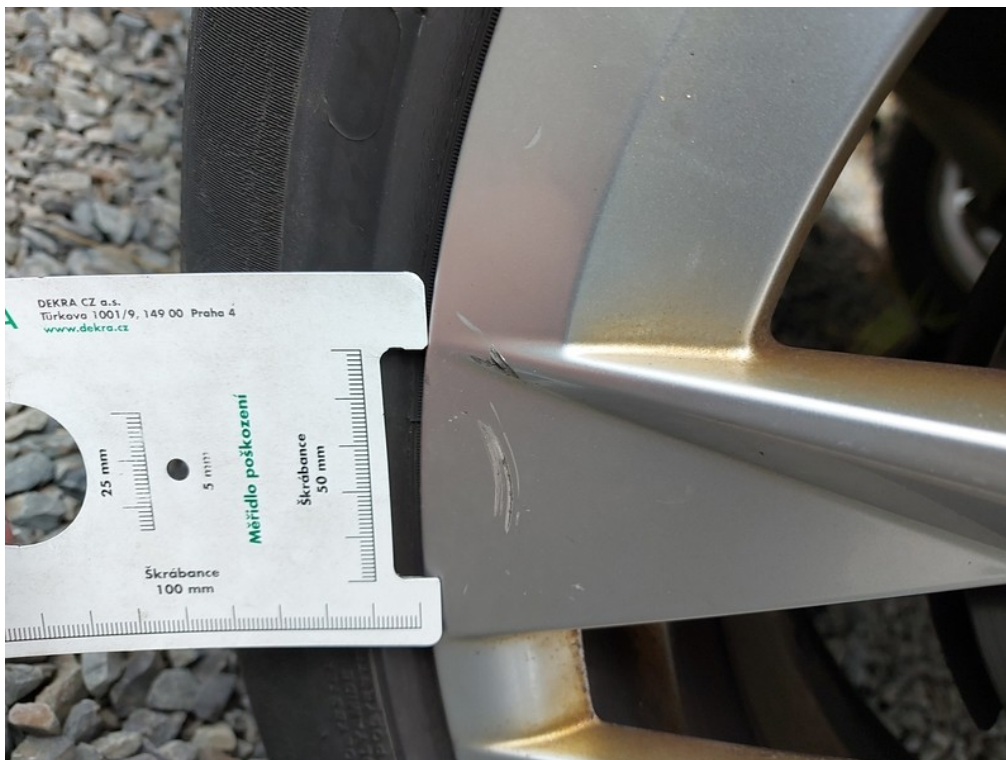
10 Umístění  
Poškozený díl  
Druh poškození

Exteriér (vnější prostor)  
Disk PZ kola  
Škrábance

Způsob opravy (opatření) Opravit  
Poznámka:

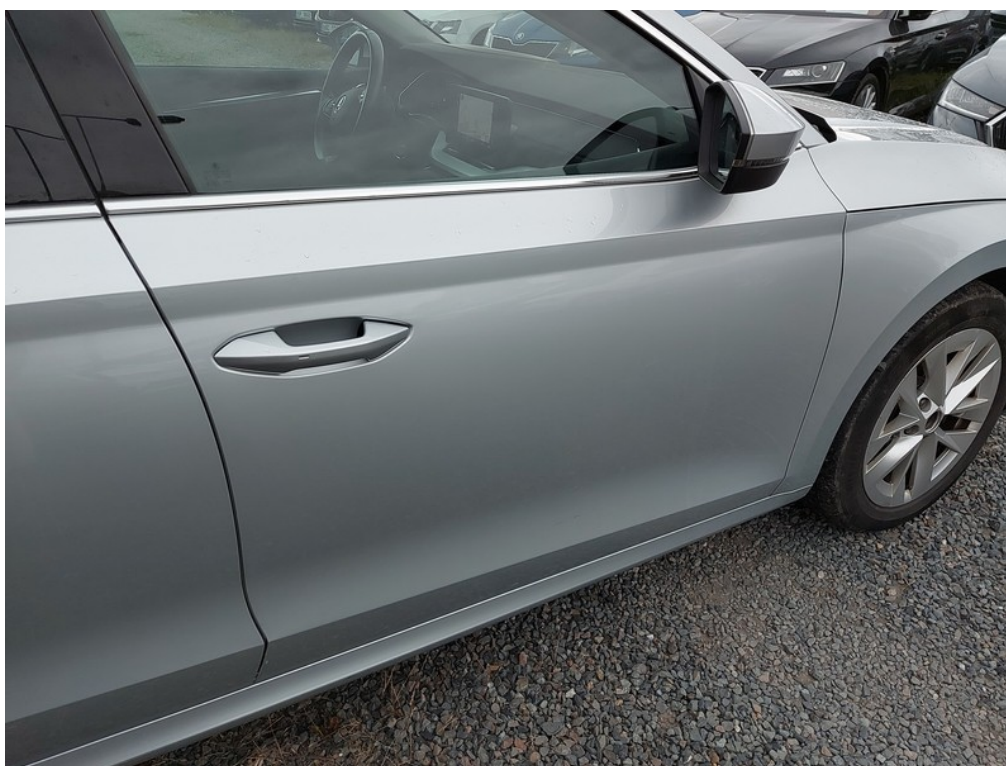
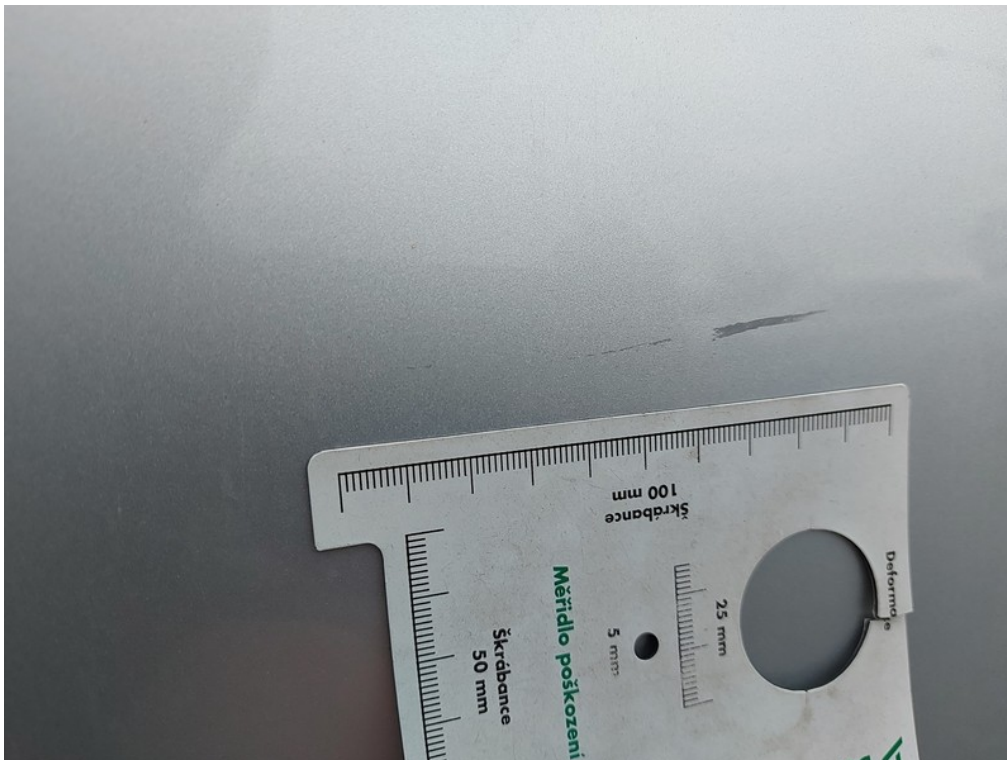
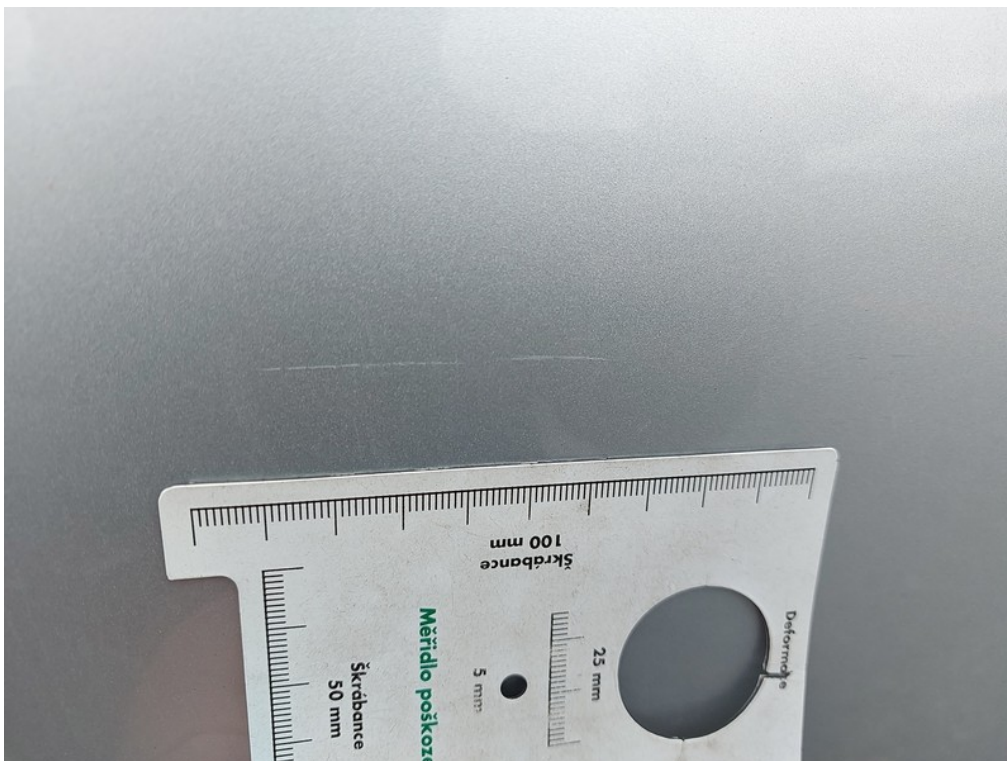
**11** Umístění  
Poškozený díl  
Druh poškození

Exteriér (vnější prostor)  
Dveře přední pravé  
Škrábance

Způsob opravy (opatření) Lakovat  
Poznámka: Částečně rozlešitelné

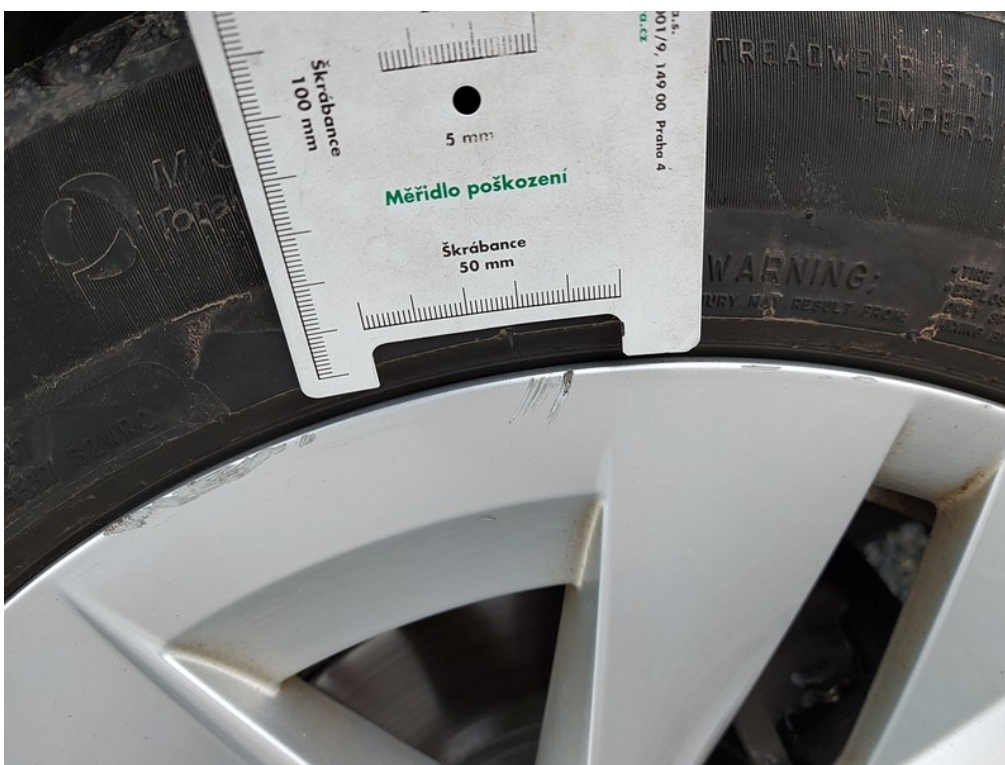
12 Umístění  
Poškozený díl  
Druh poškození

Exteriér (vnější prostor)  
Disk PP kola  
Škrábance

Způsob opravy (opatření) Opravit  
Poznámka:

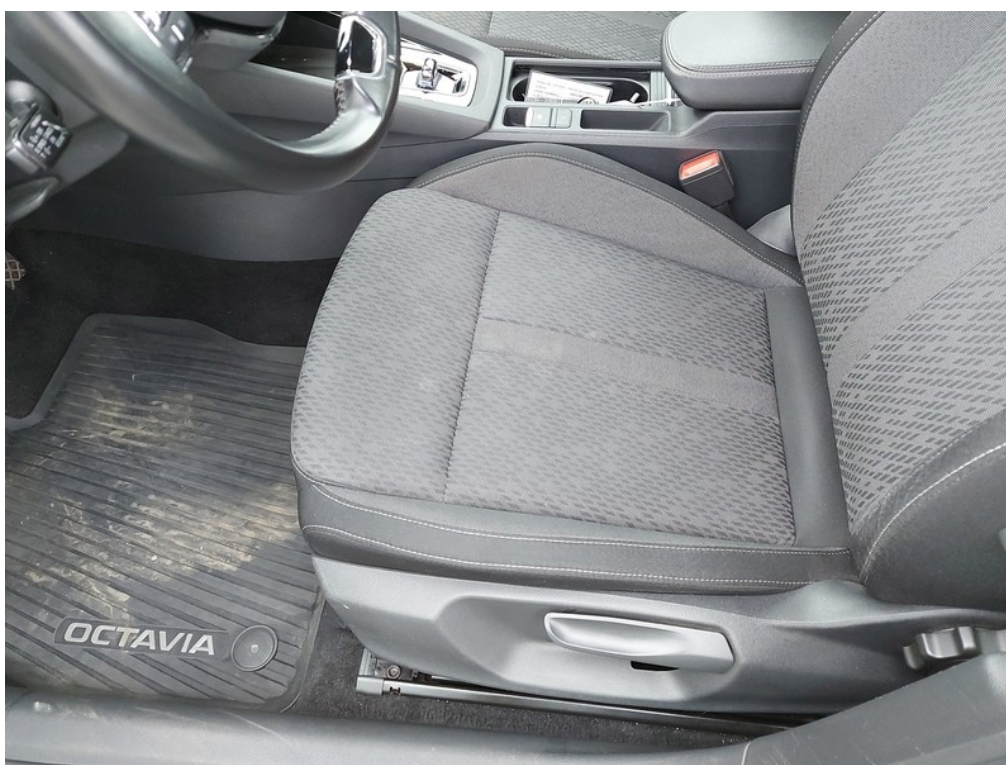
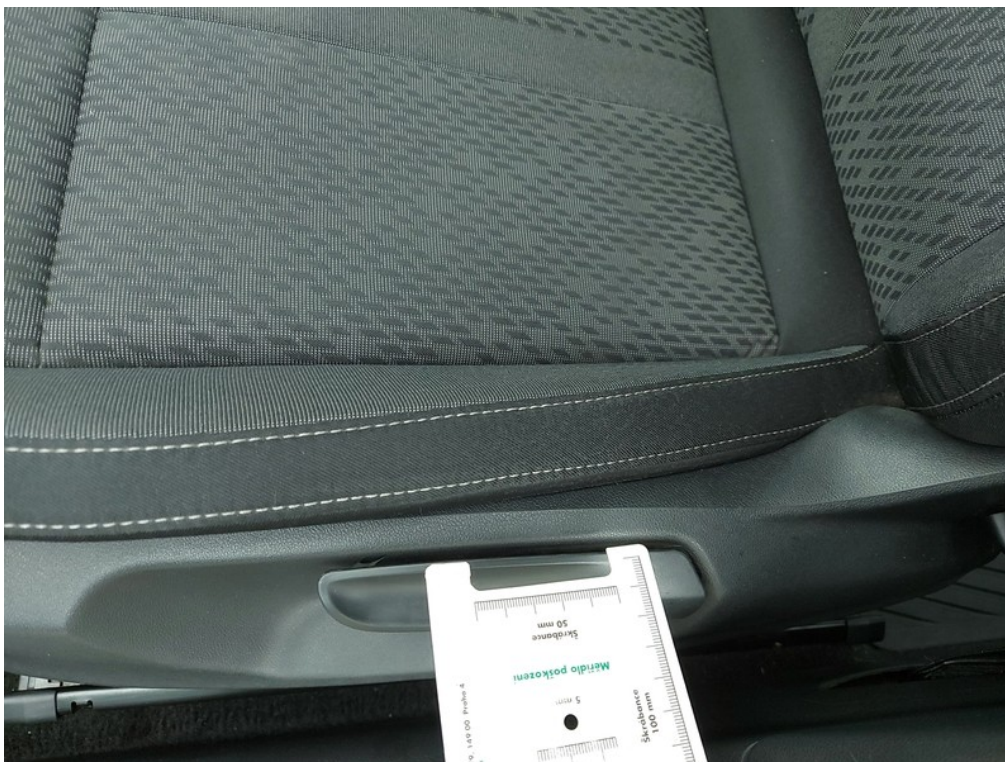
14 Umístění  
Poškozený díl  
Druh poškození

Interiér (vnitřní  
prostor)  
Potah sedáku sedadla  
řidiče  
Opotřebení

Způsob opravy (opatření) Vyměnit  
Poznámka:

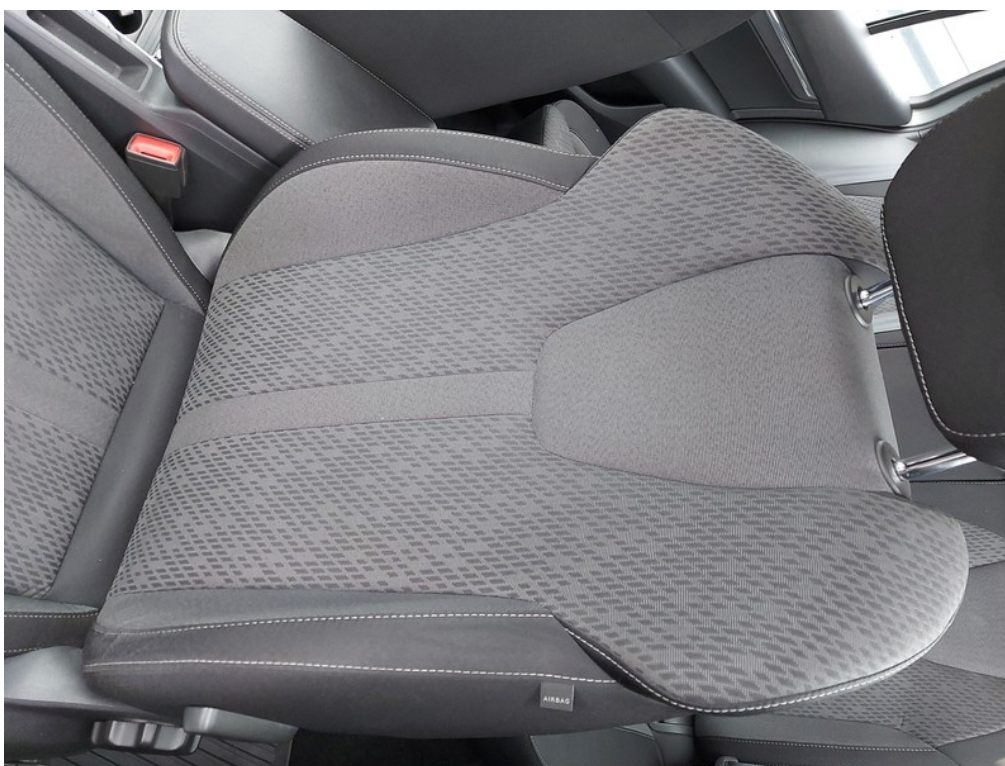
Umístění  
**15** Poškozený díl  
Druh poškození

Interiér (vnitřní prostor)  
Potah opěradla sedadla řidiče  
Opotřebení

Způsob opravy (opatření) Vyměnit  
Poznámka:
