**DEKRA CZ a.s.**

**ARVAL CZ s.r.o.**

RZ:	<b>8AM5431</b>	VIN:	TMBJJ7NX7LY021210
Model vozidla:	Škoda Octavia Combi (NX3)(2020)	Provedení:	Oct.Combi 2.0TDI 110 Style AT
Druh vozidla:	Osobní - Standard	Zdvihový objem (ccm):	1968
Maximální výkon (kW):	110	Druh paliva:	Nafta
Stav paliva v nádrži:	-0-	Barva:	Šedá - metaliza
Převodovka:	Automatická	Počet dveří:	5
Datum první registrace:	2020-06-24	Platnost tech. kont. do:	2026-05-00
Stav tachometru:	108099 Km Odečteno	Servisní knížka k dispozici:	Elektronická
Stav oleje:	V intervalu	Chladicí kapalina:	V intervalu
Vozidlo s odpočtem DPH:	Ano

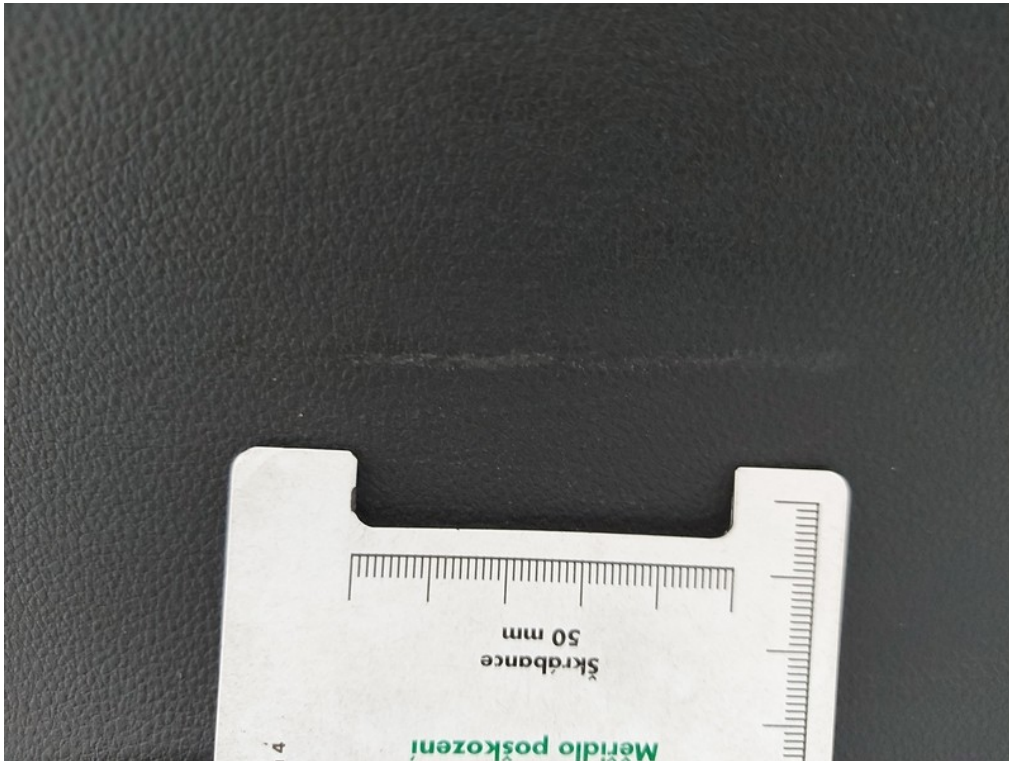
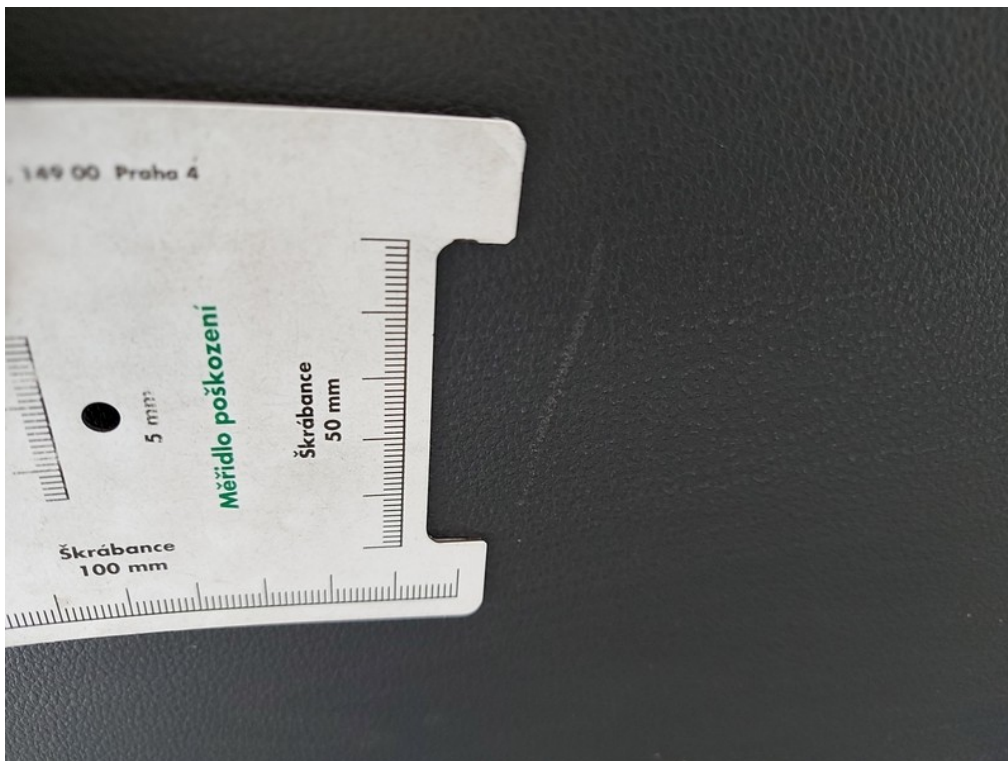
17 Umístění  
Poškozený díl  
Druh poškození

Interiér (vnitřní prostor)  
Plastový kryt víka zav. prostoru  
Škrábance

Způsob opravy (opatření) Vyměnit  
Poznámka:

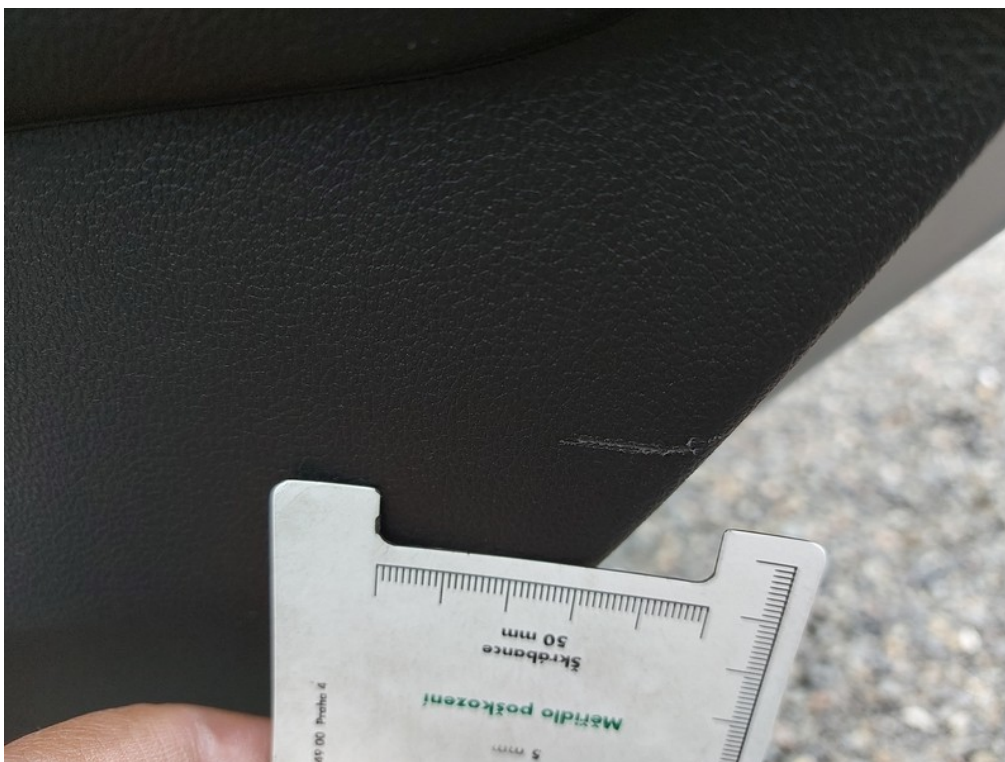
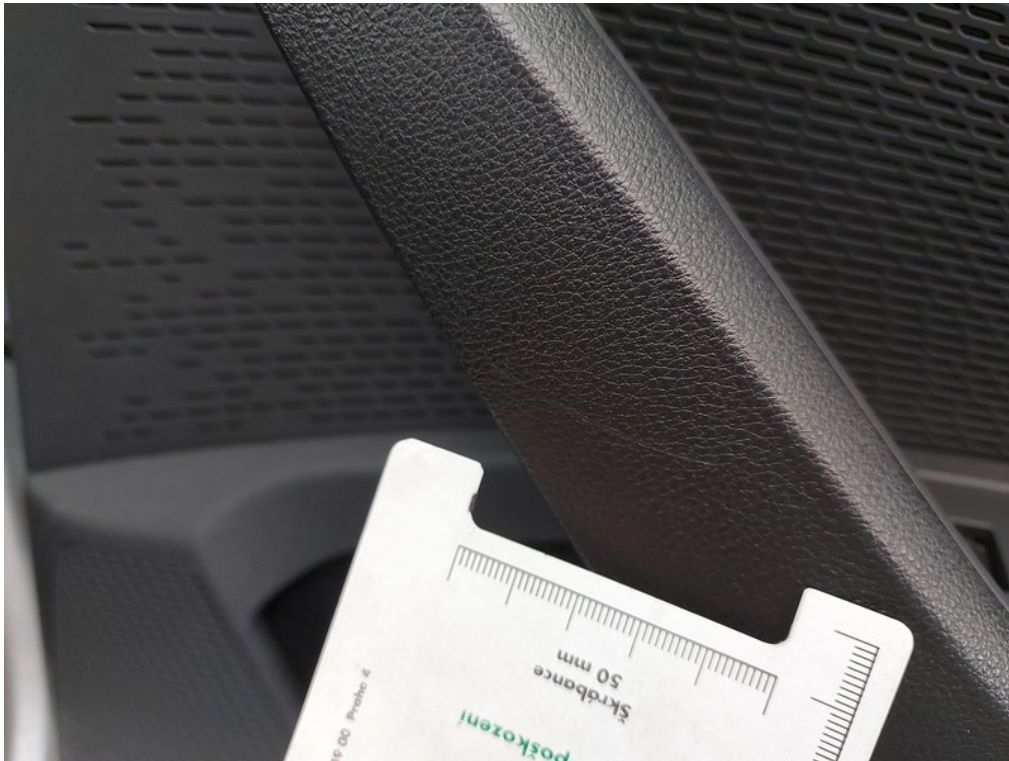
**18** Umístění  
Poškozený díl  
Druh poškození

Interiér (vnitřní prostor)  
Výplň PZ dveří  
Škrábance

Způsob opravy (opatření) Vyměnit  
Poznámka:

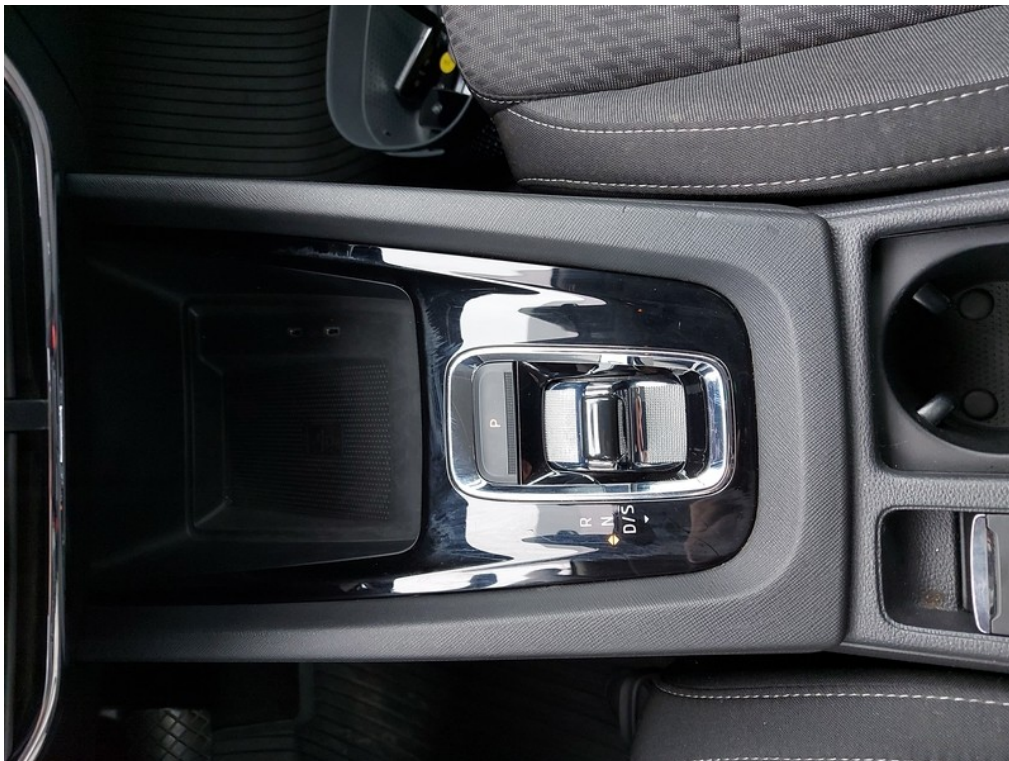
19 Umístění  
Poškozený díl  
Druh poškození

Interiér (vnitřní prostor)  
Středový panel  
Škrábance

Způsob opravy (opatření) Vyměnit  
Poznámka:

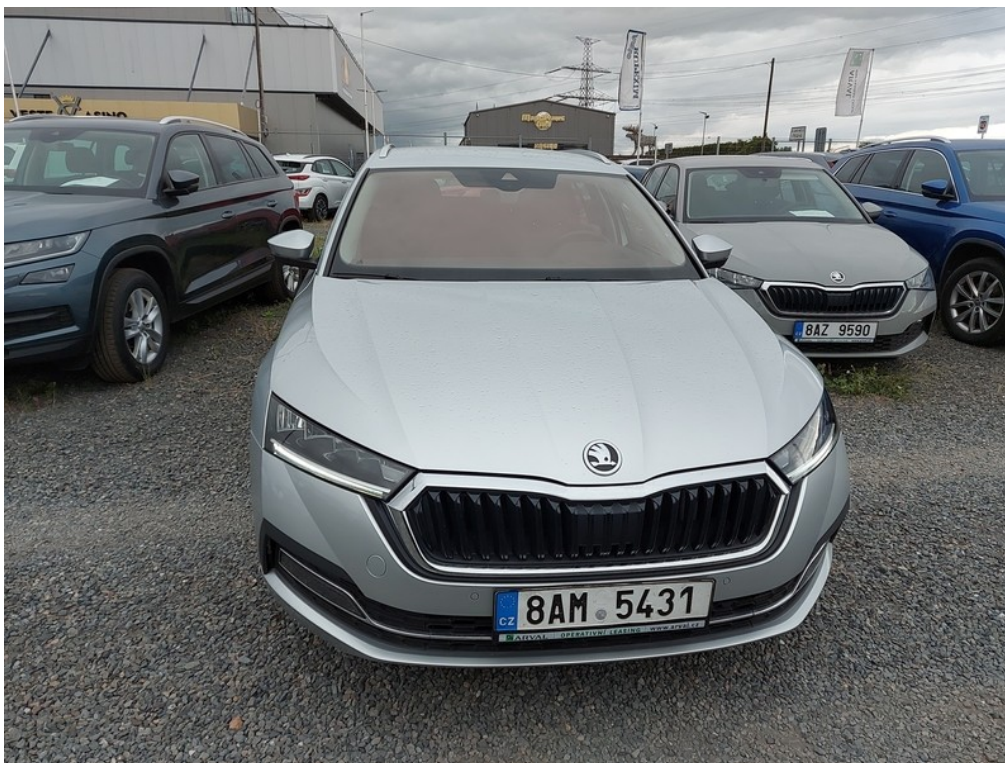
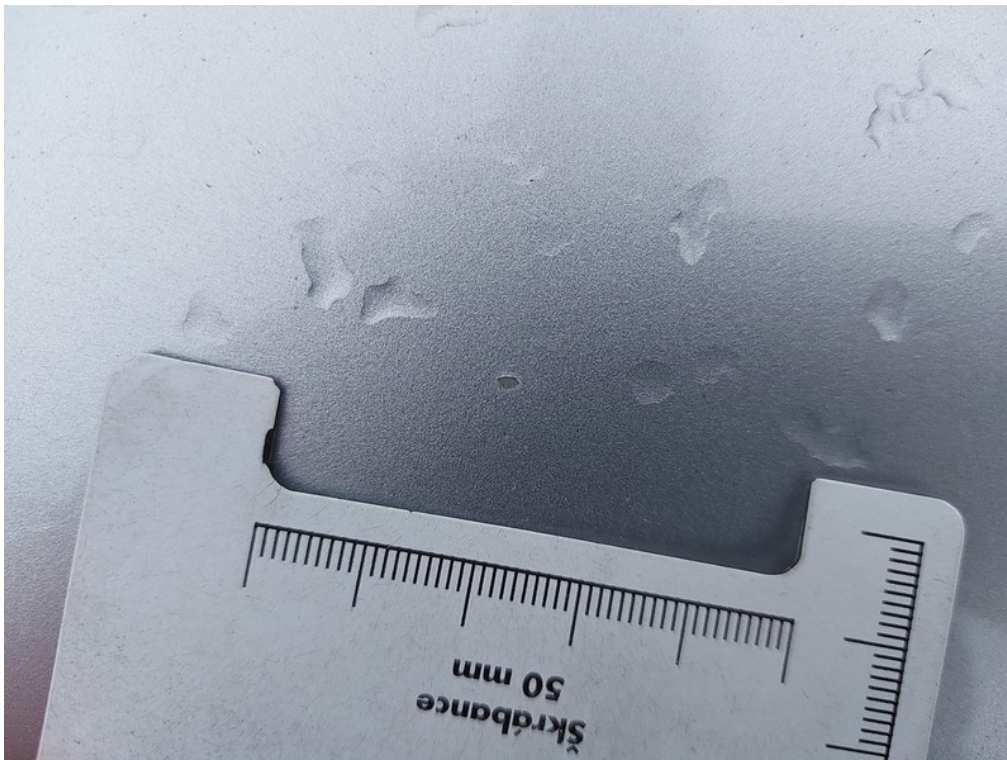
20 Umístění  
Poškozený díl  
Druh poškození

Ostatní  
Přední část vozidla  
Poškození od  
odletujícího kamení

Způsob opravy (opatření) Opravit  
Poznámka:

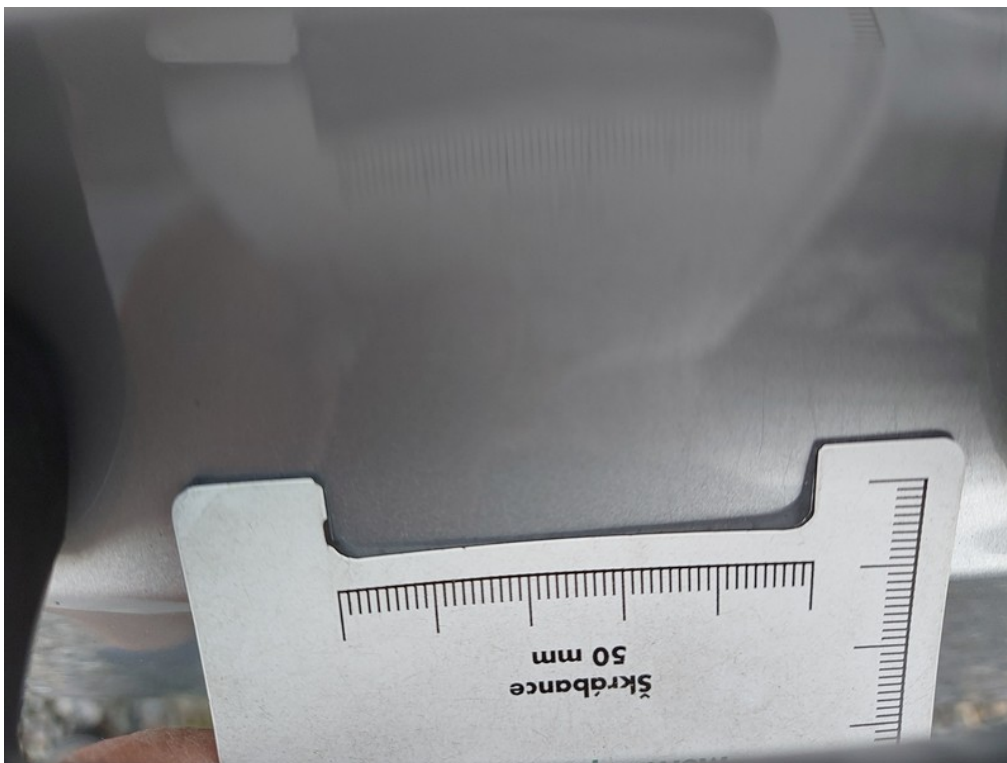
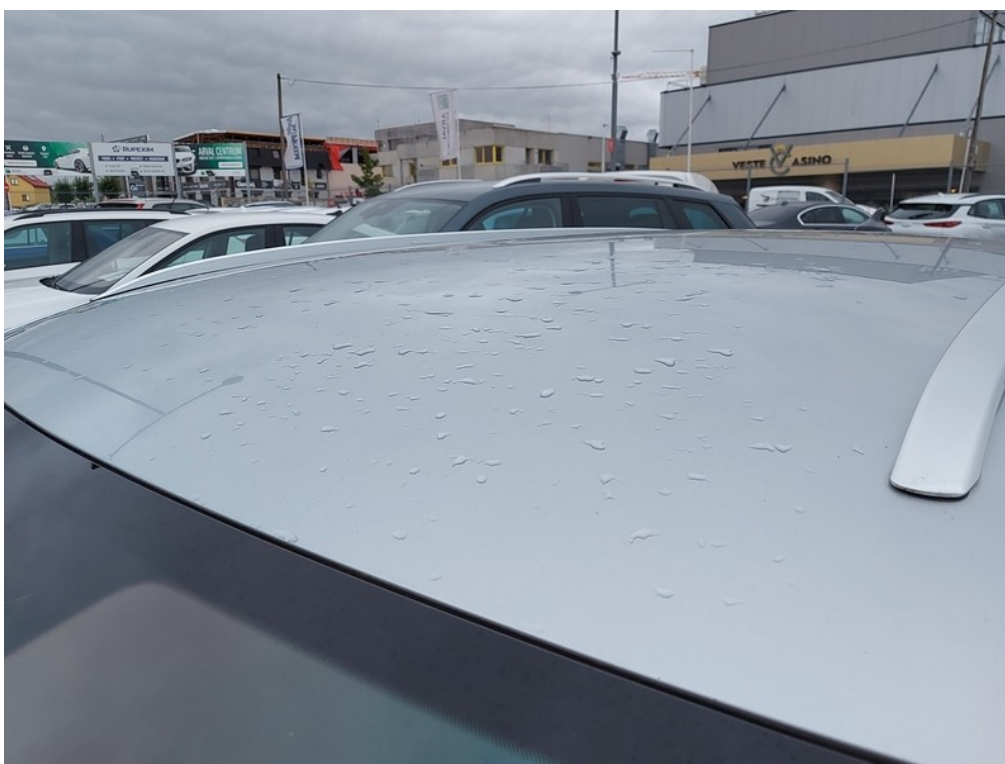
Umístění  
**21** Poškozený díl  
Druh poškození

Ostatní  
Celková plocha  
karoserie  
Škrábance

Způsob opravy (opatření) Vyleštit  
Poznámka:

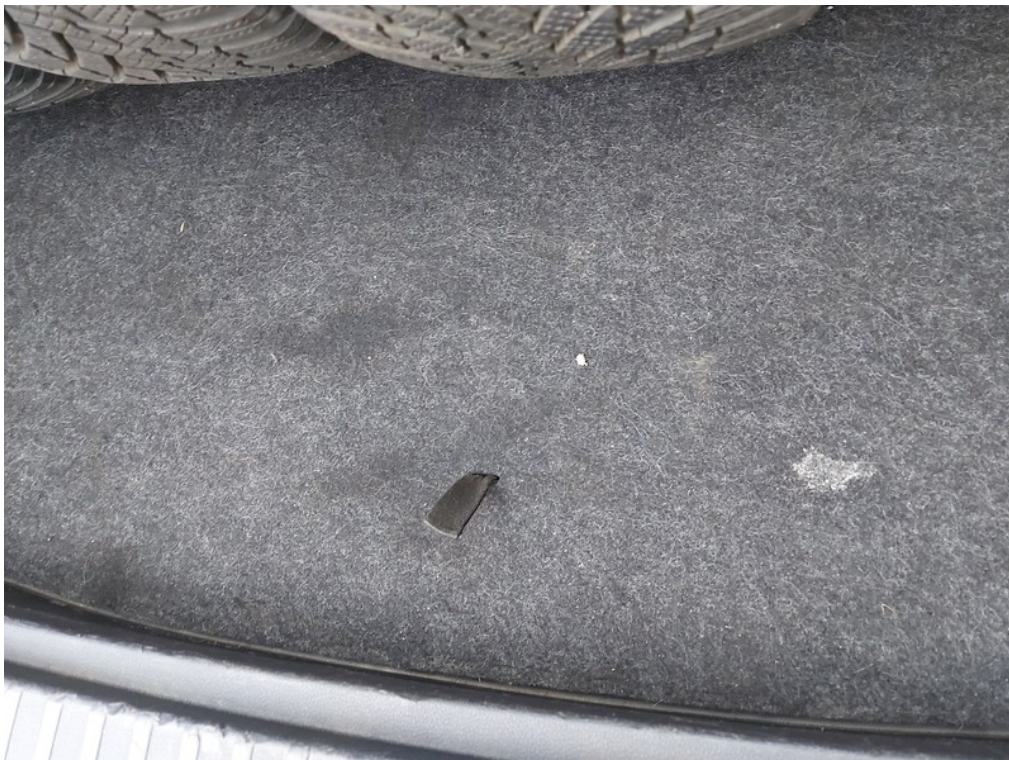
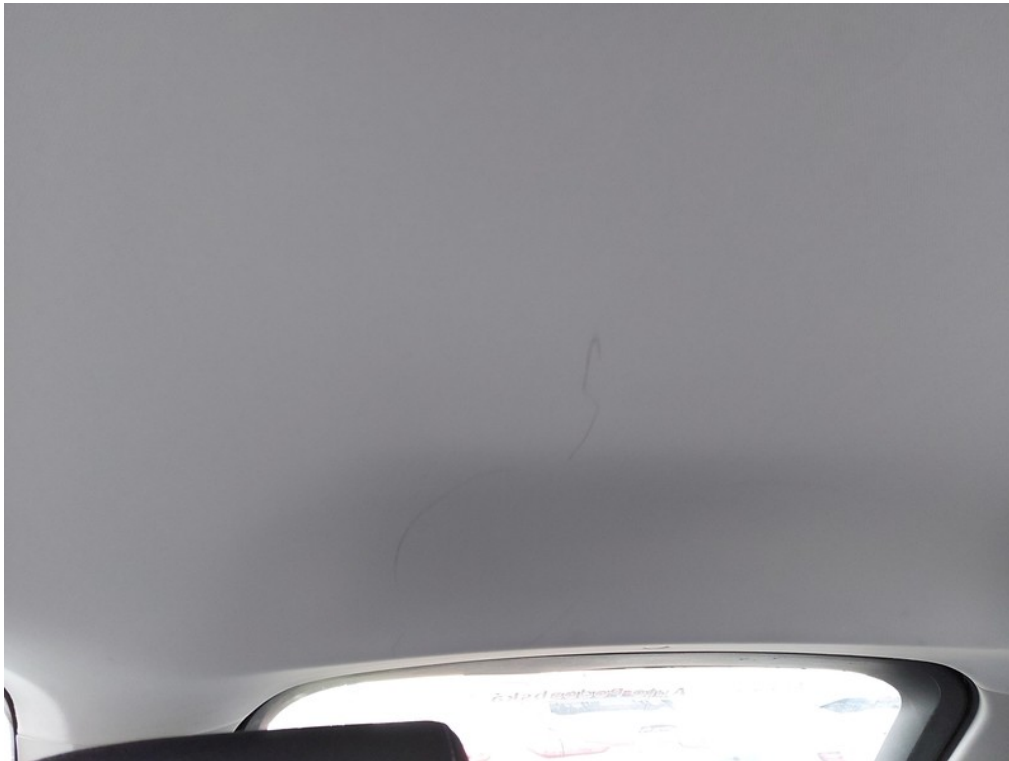
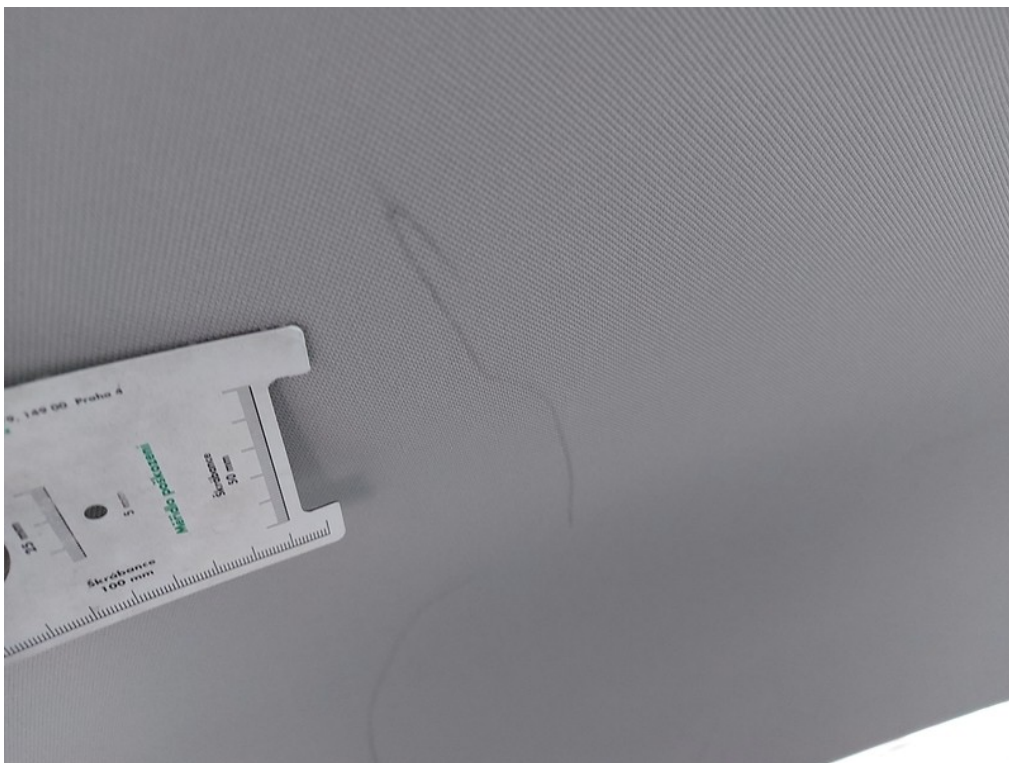
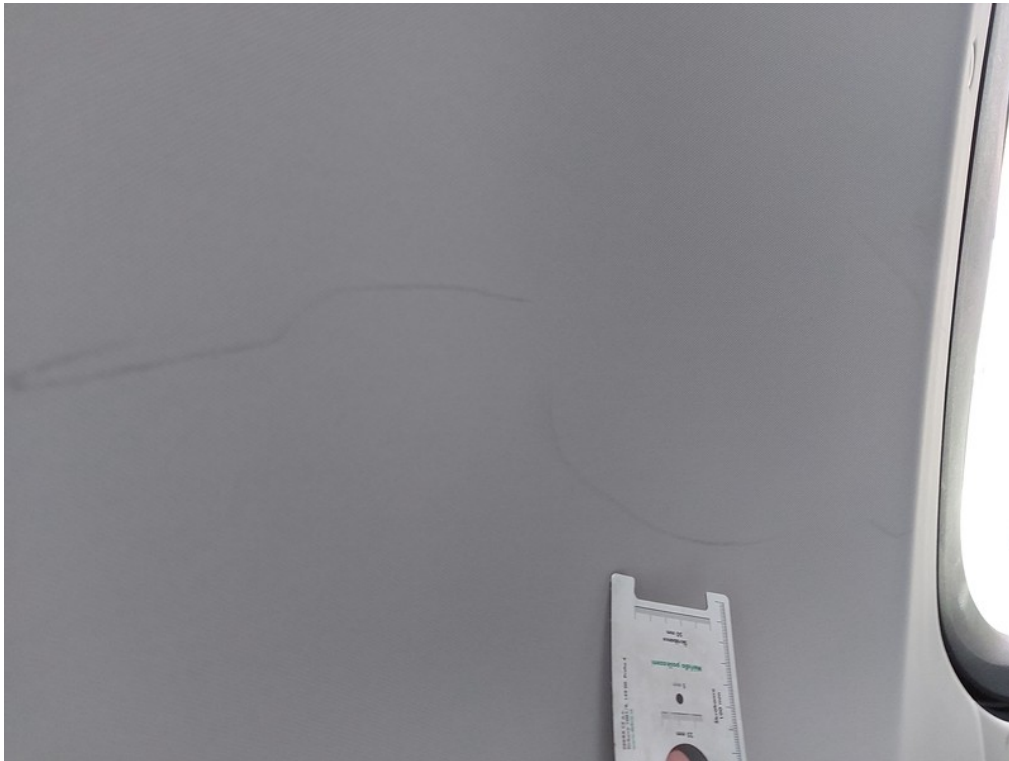
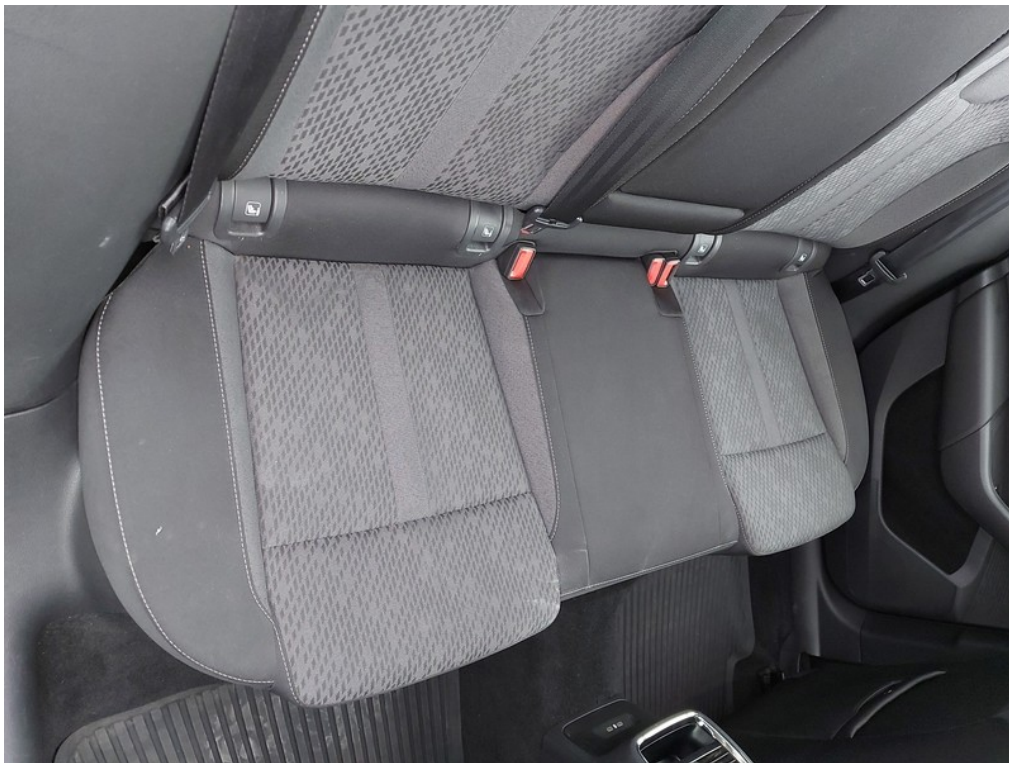
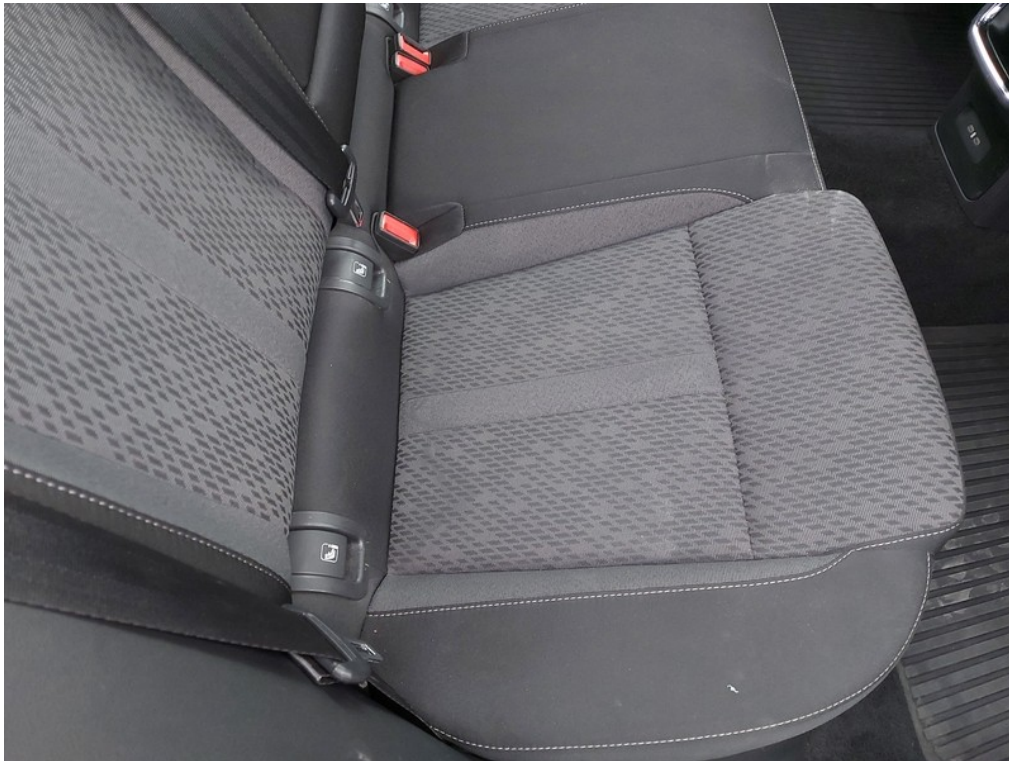
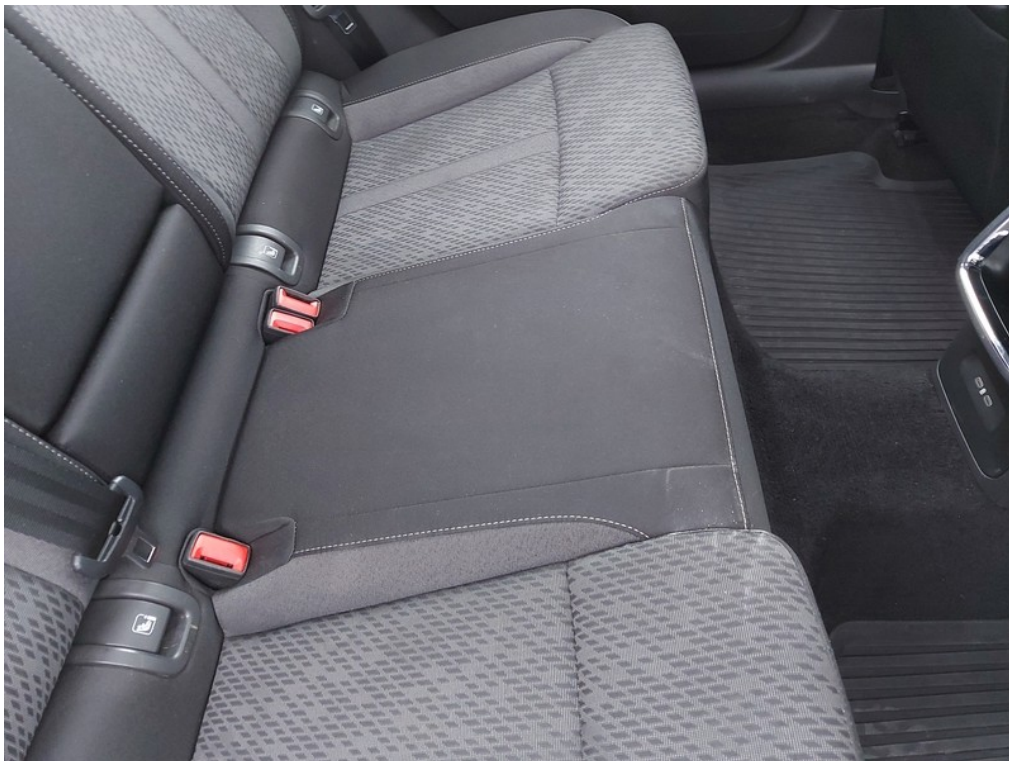
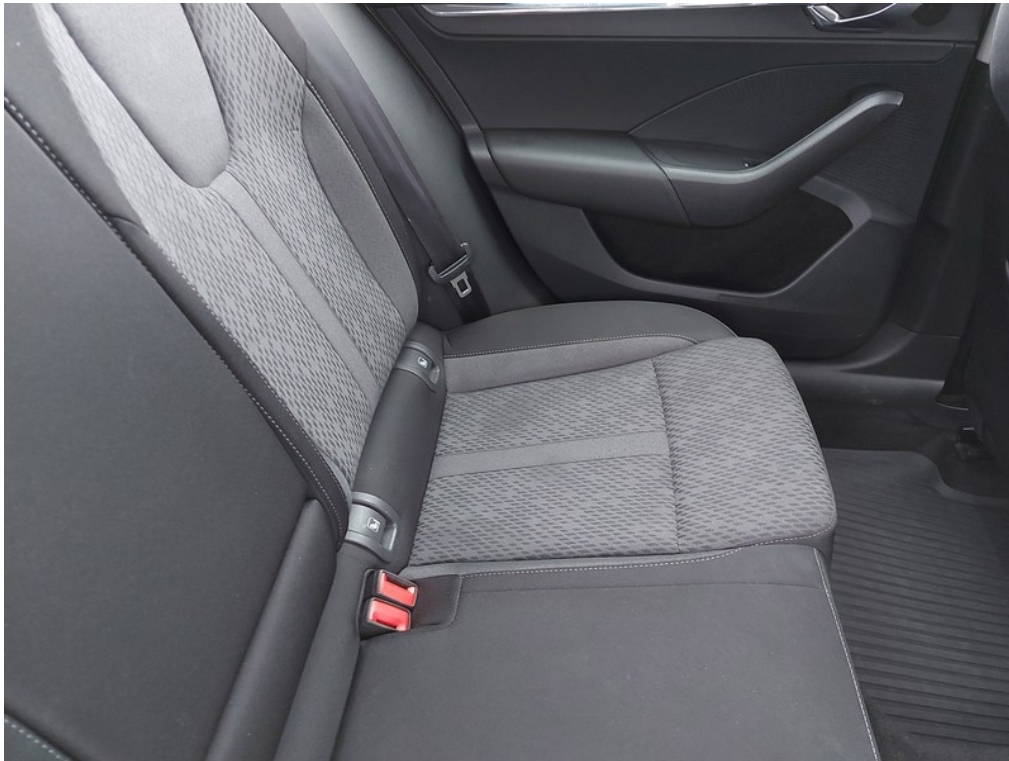
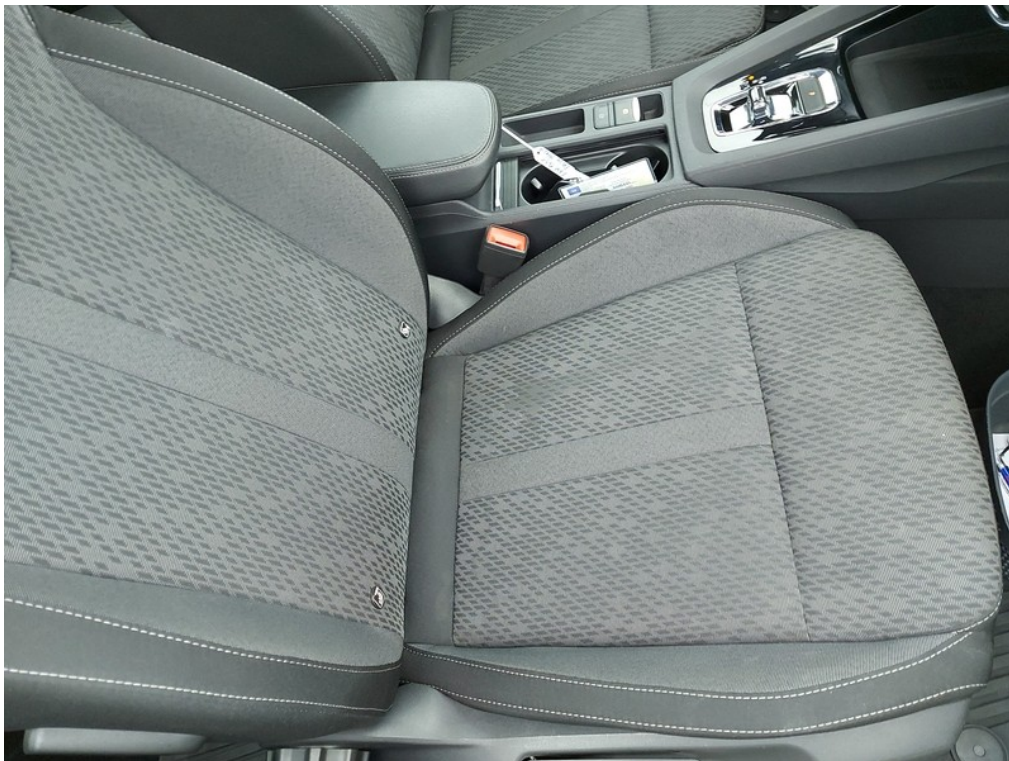
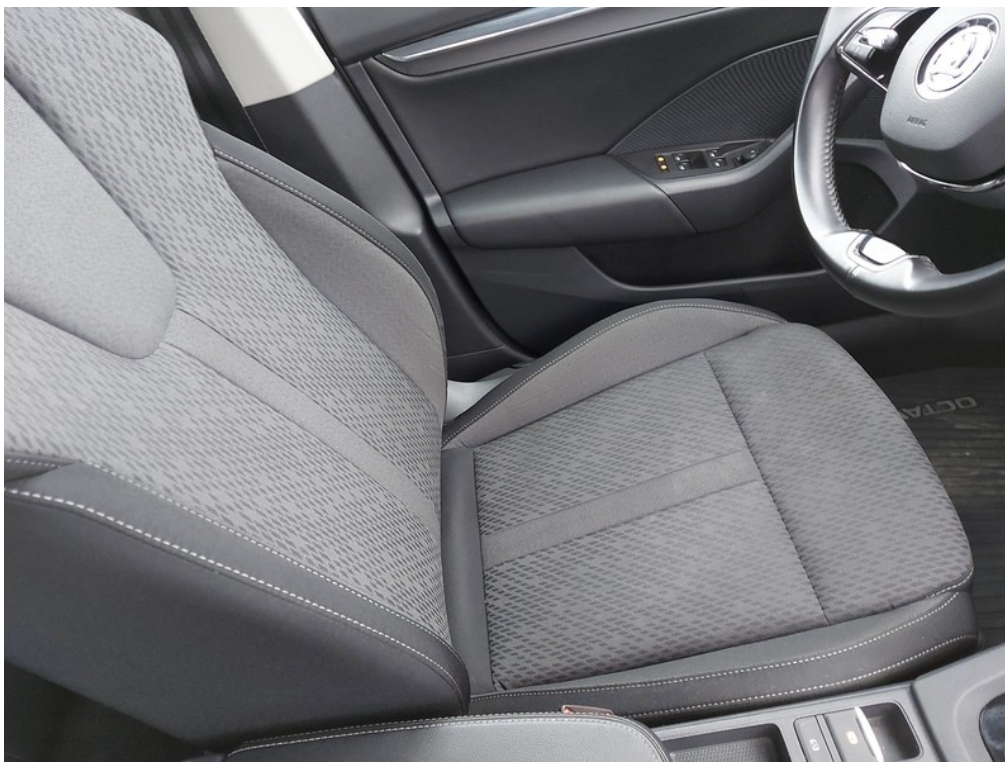
**22** Umístění  
Poškozený díl  
Druh poškození

Ostatní  
Interiér  
Znečištěno

Způsob opravy (opatření) Čištění  
Poznámka:

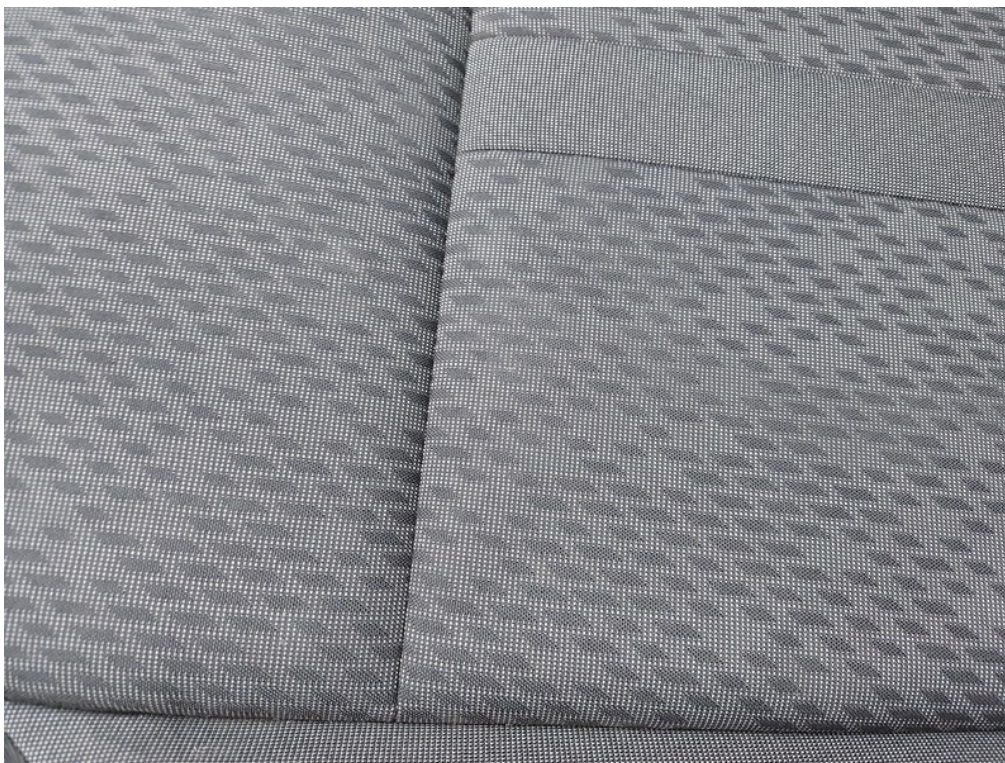
Umístění  
**23** Poškozený díl  
Druh poškození

Ostatní  
Návod k obsluze  
vozidla  
Chybí

Způsob opravy (opatření) Doplnit/dodat  
Poznámka:

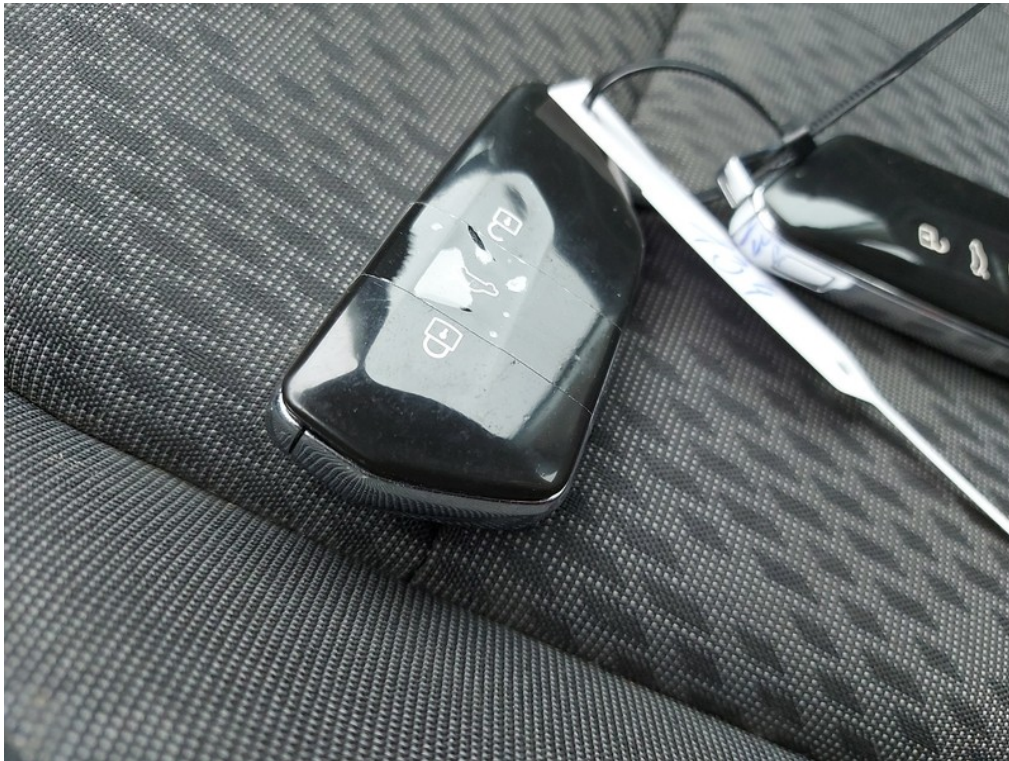
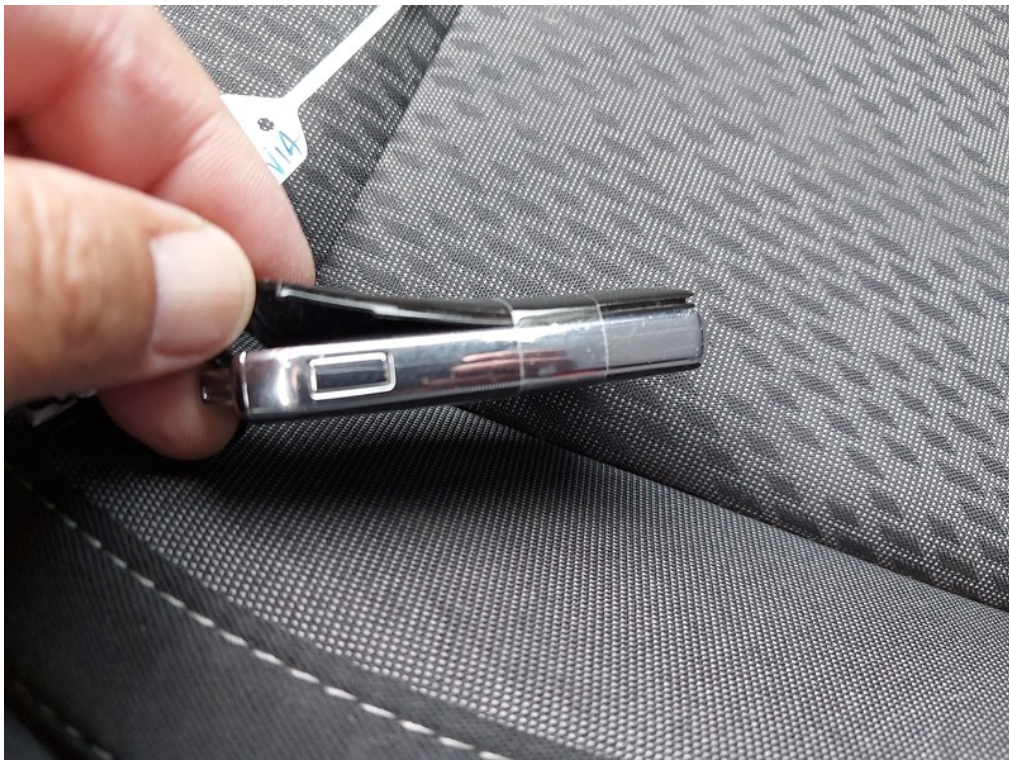
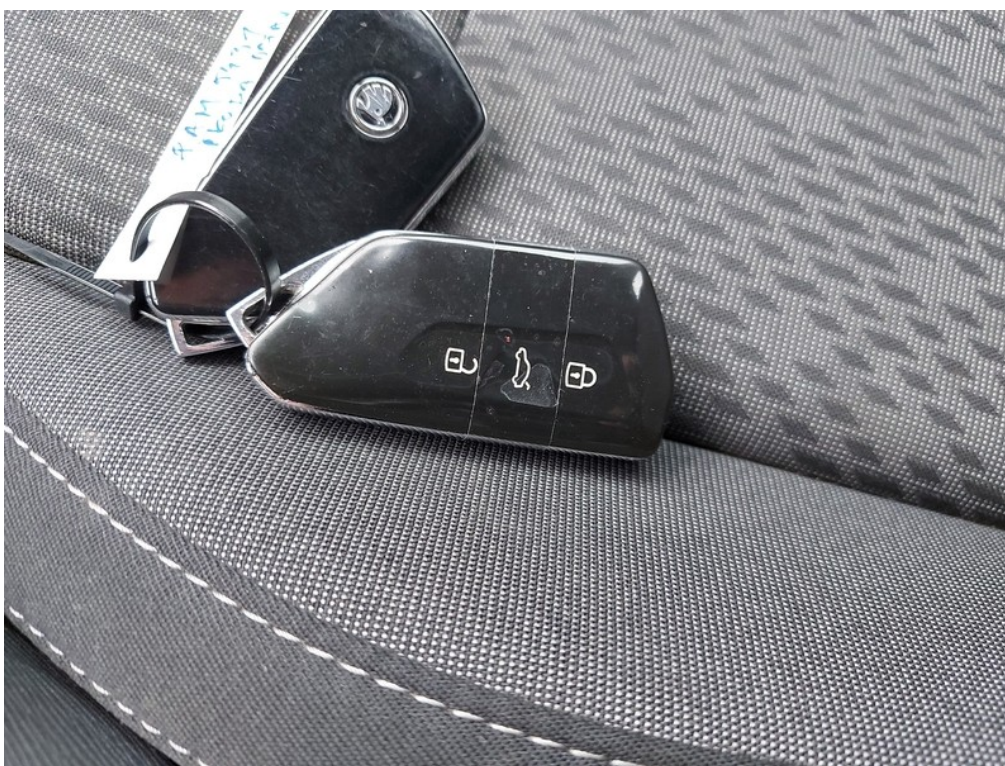
**24** Umístění  
Poškozený díl  
Druh poškození

Ostatní  
Klíč od vozidla  
Závada

Způsob opravy (opatření) Opravit  
Poznámka:
