**DEKRA CZ a.s.**

**ARVAL CZ s.r.o.**

**ÚDAJE O VOZIDLE**

## SEZNAM POŠKOZENÍ

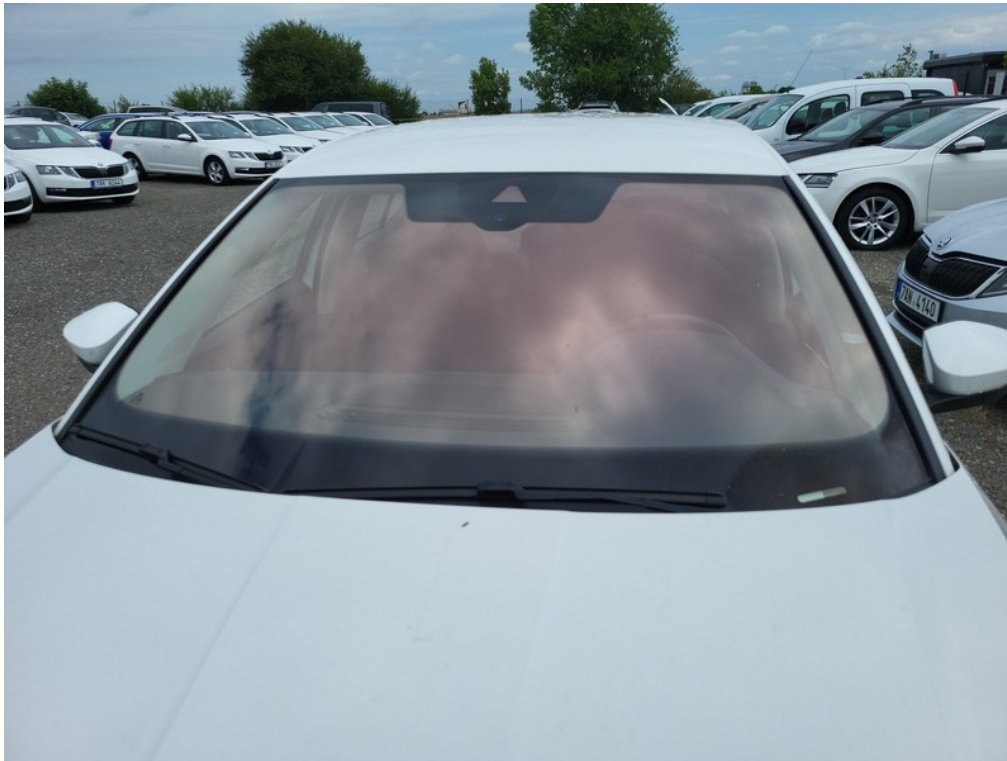
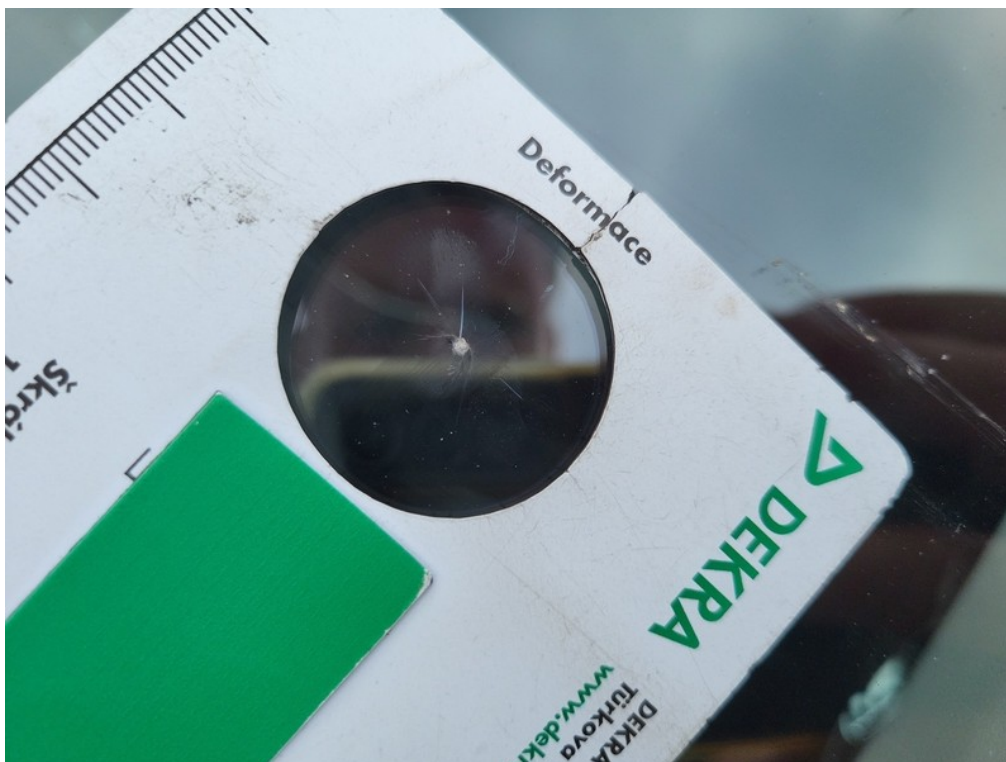
1 Umístění  
Poškozený díl  
Druh poškození

Exteriér (vnější  
prostor)  
Čelní sklo  
Štěp

Viz popis k poškození č. 1

Způsob opravy (opatření) Vyměnit  
Poznámka:

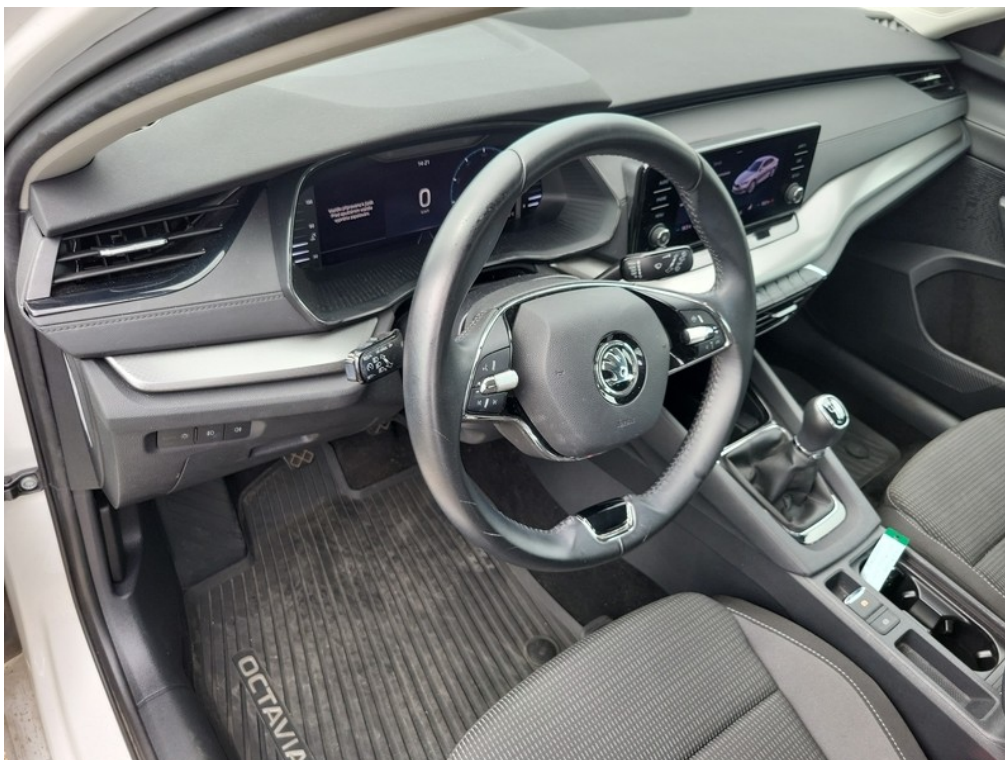
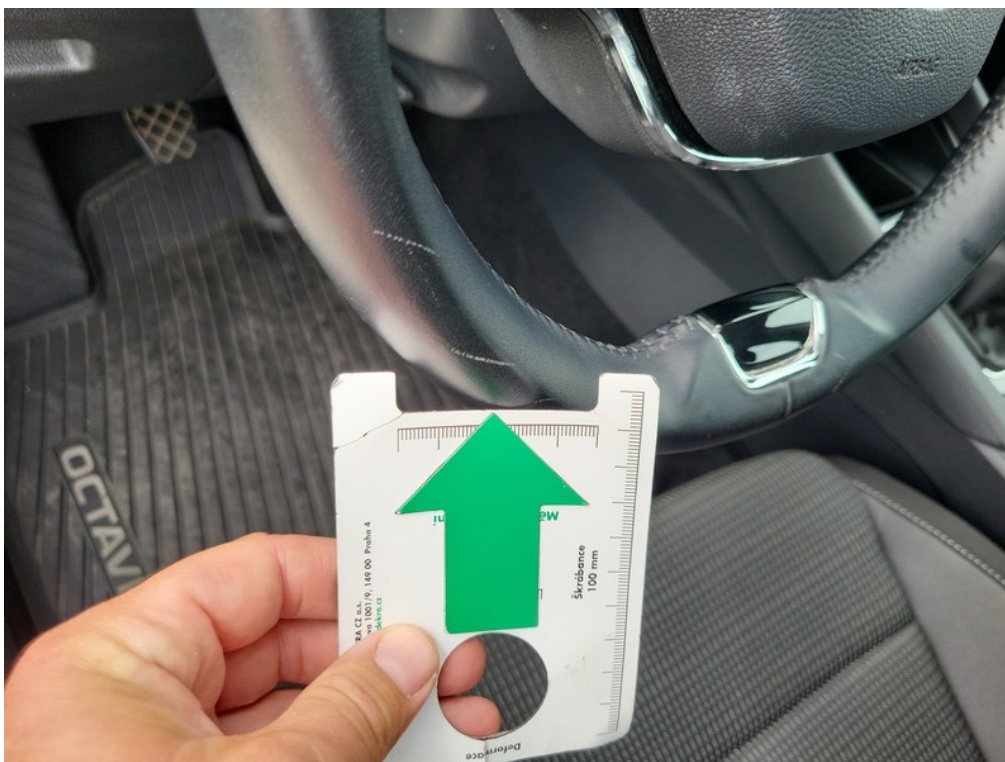
2 Umístění  
Poškozený díl  
Druh poškození

Interiér (vnitřní  
prostor)  
Volant  
Opotřebení

Viz popis k poškození č. 2

Způsob opravy (opatření) Vyměnit  
Poznámka:

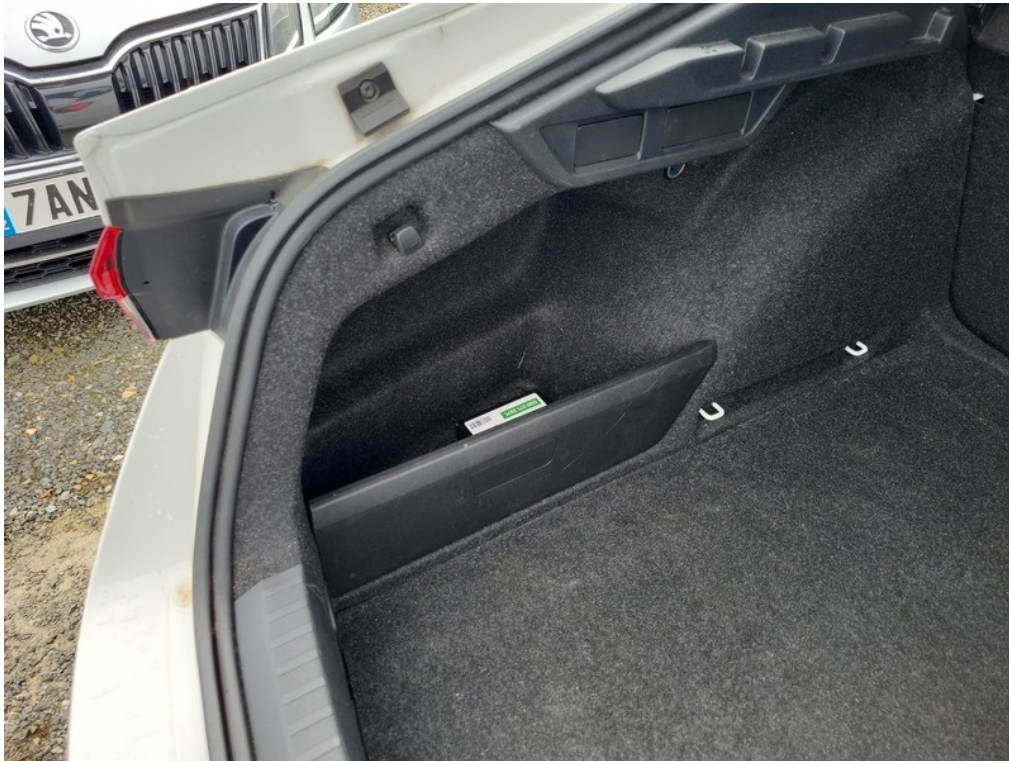
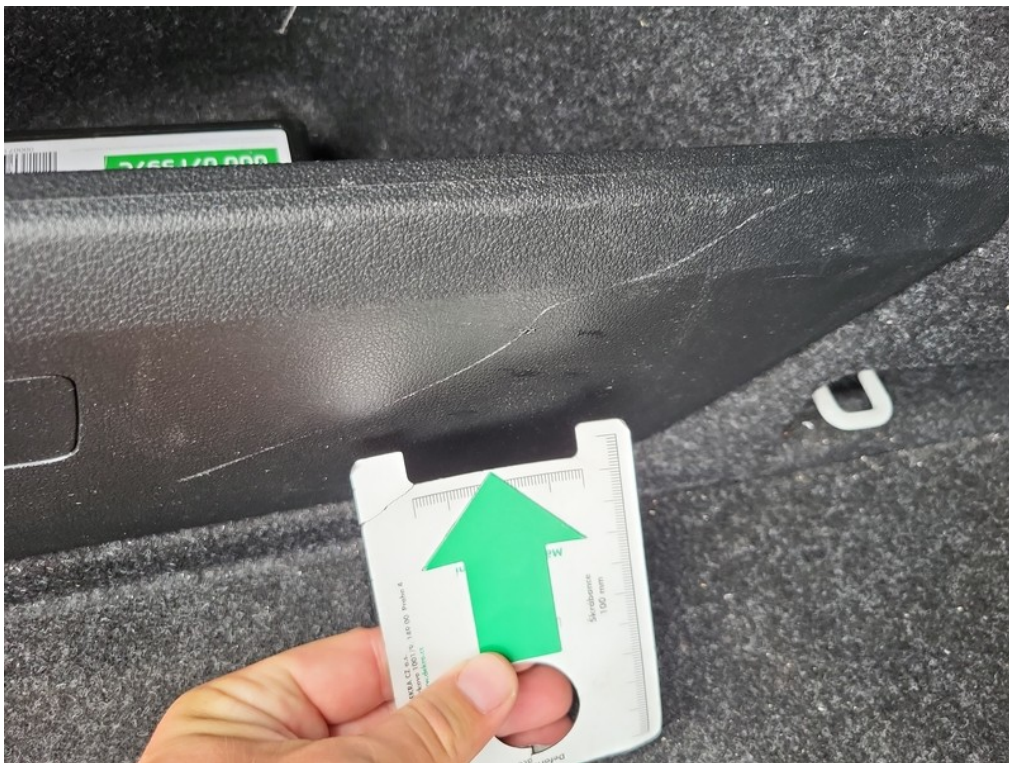
Umístění  
**3** Poškozený díl  
Druh poškození

Interiér (vnitřní prostor)  
Boční výplň zav. prostoru L  
Škrábance

Viz popis k poškození č. **3**

Způsob opravy (opatření) Vyměnit

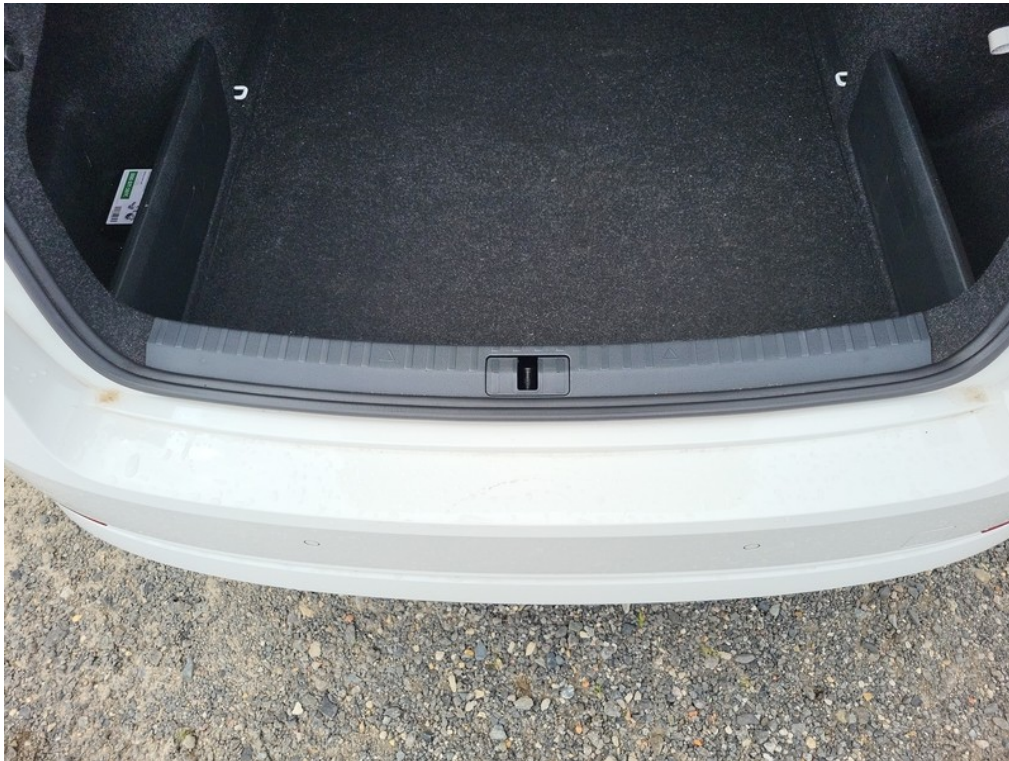
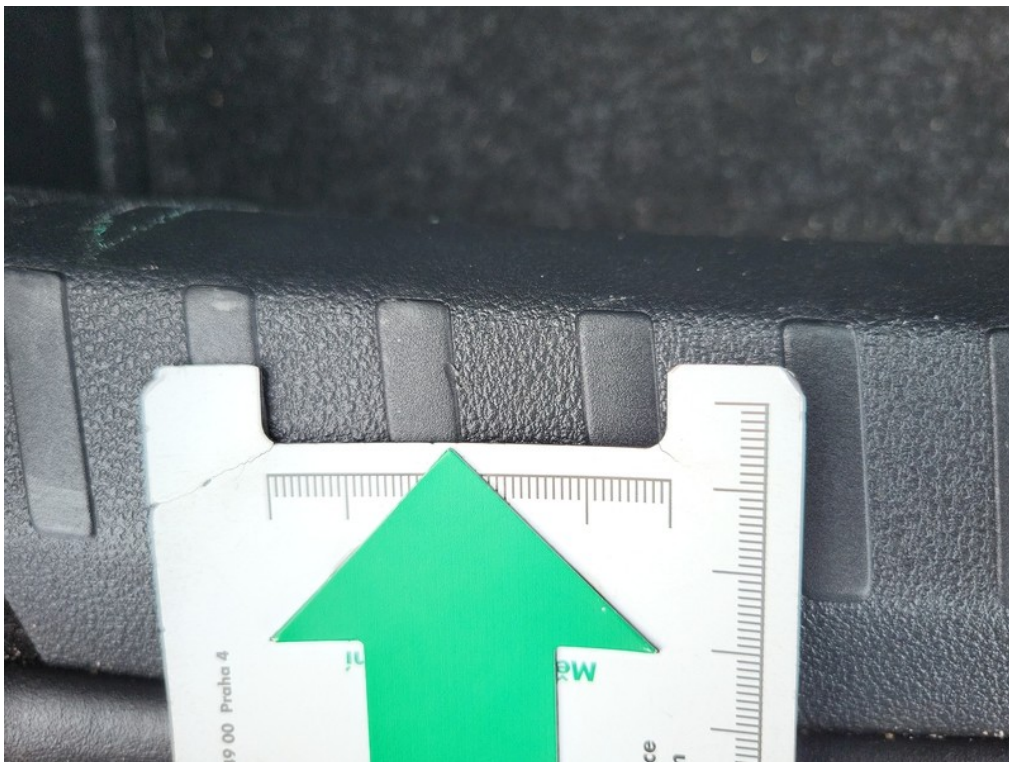
**4** Umístění  
Poškozený díl  
Druh poškození

Interiér (vnitřní prostor)  
Kryt zadního čela  
Škrábance

Viz popis k poškození č. 4

Způsob opravy (opatření) Vyměnit  
Poznámka:

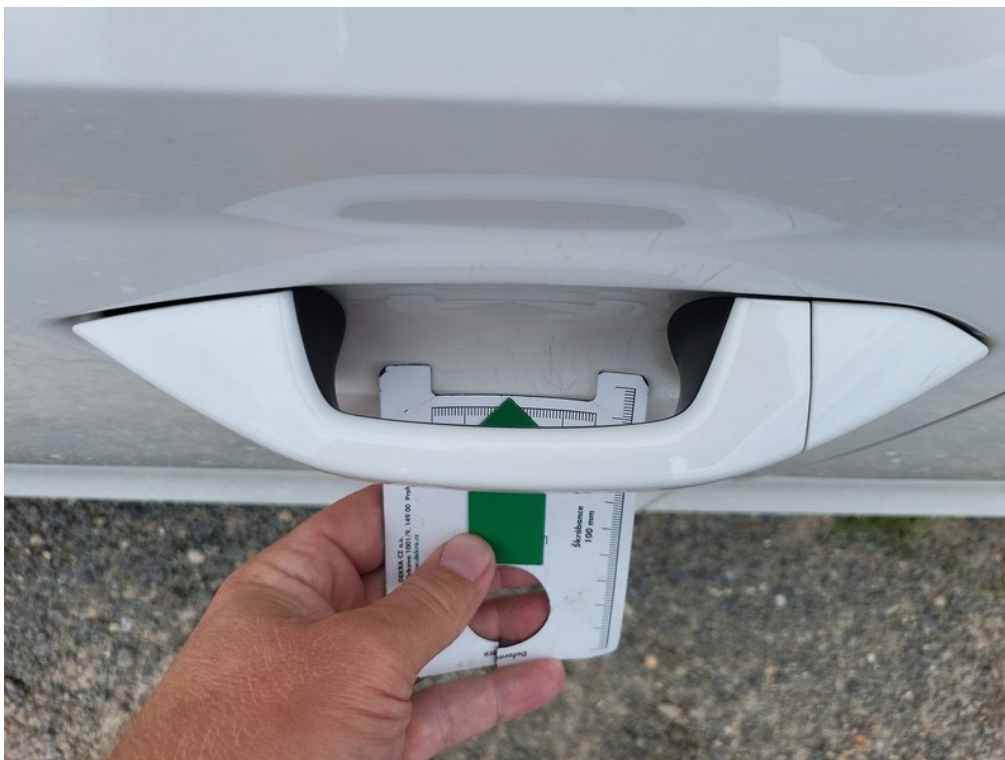
Umístění  
5 Poškozený díl  
Druh poškození

Ostatní  
Celková plocha  
karoserie  
Škrábance

Způsob opravy (opatření) Vyleštit  
Poznámka:

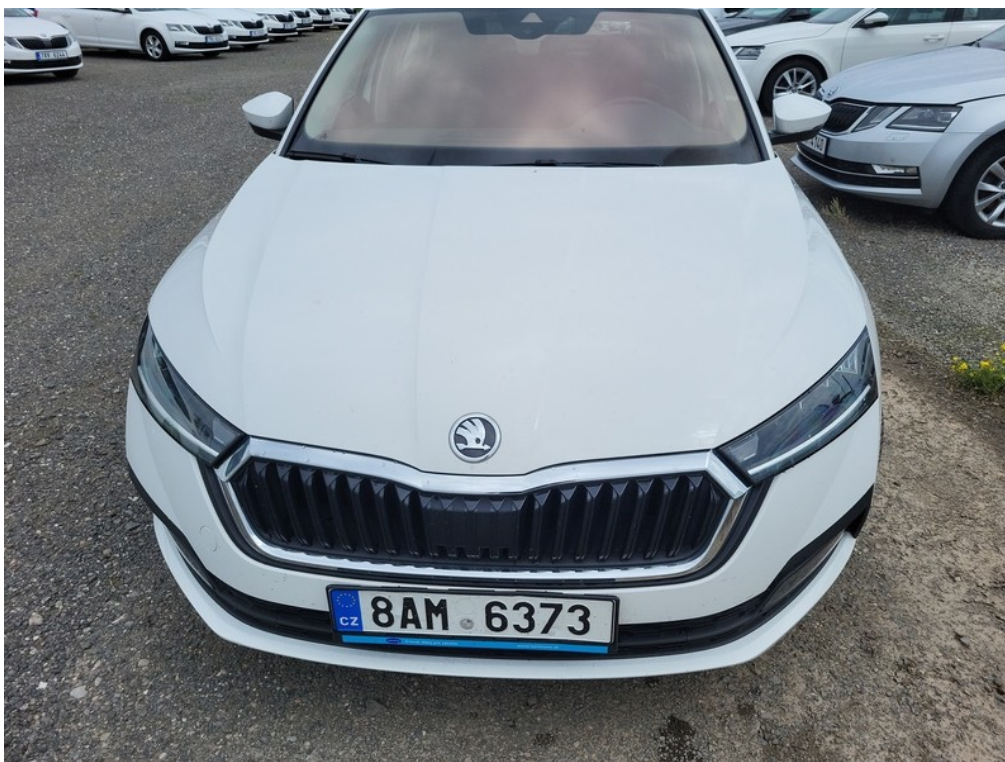
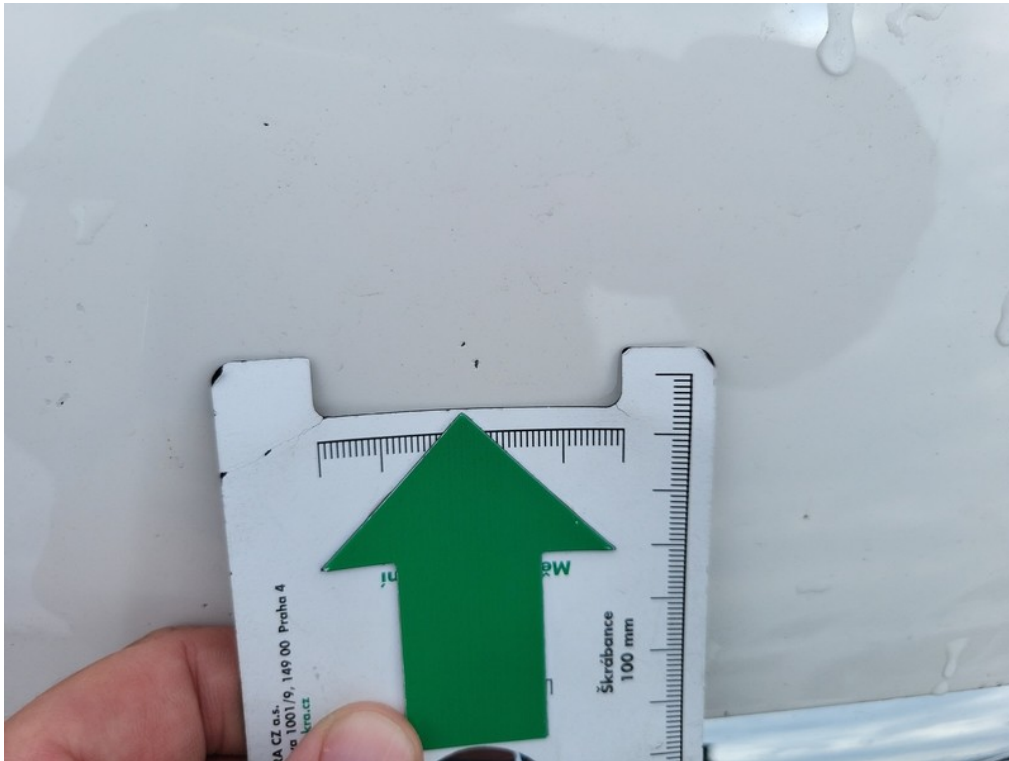
Umístění  
6 Poškozený díl  
Druh poškození

Ostatní  
Přední část vozidla  
Poškození od  
odletujícího kamení

Viz popis k poškození č. 6

Způsob opravy (opatření) Opravit  
Poznámka:

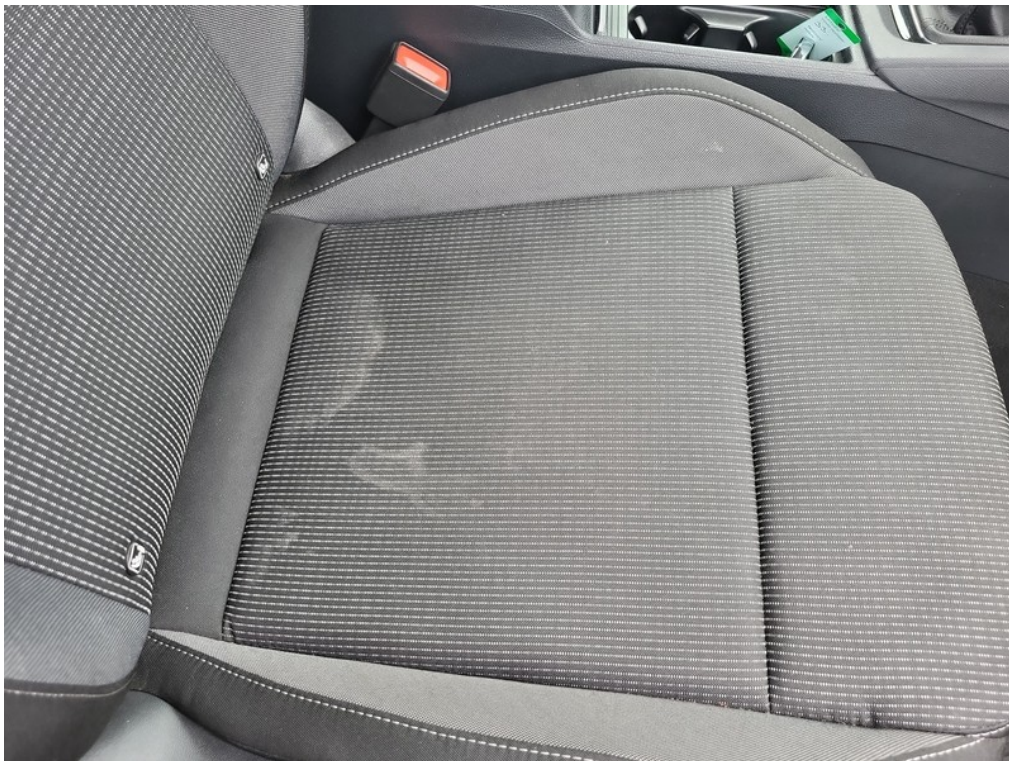
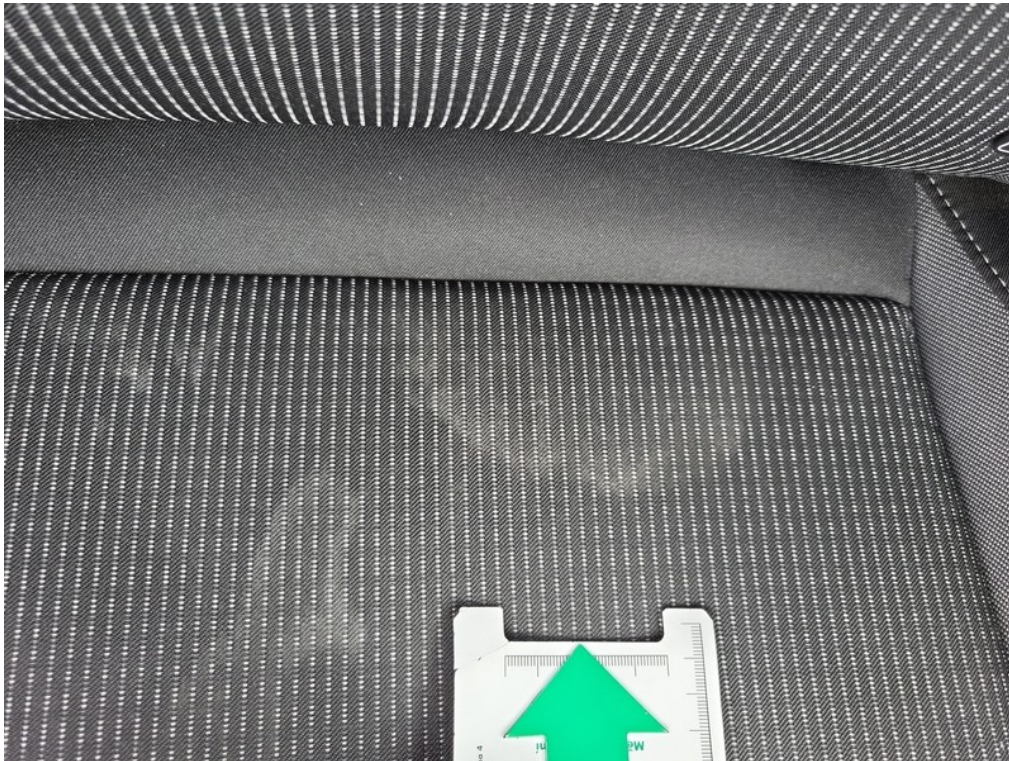
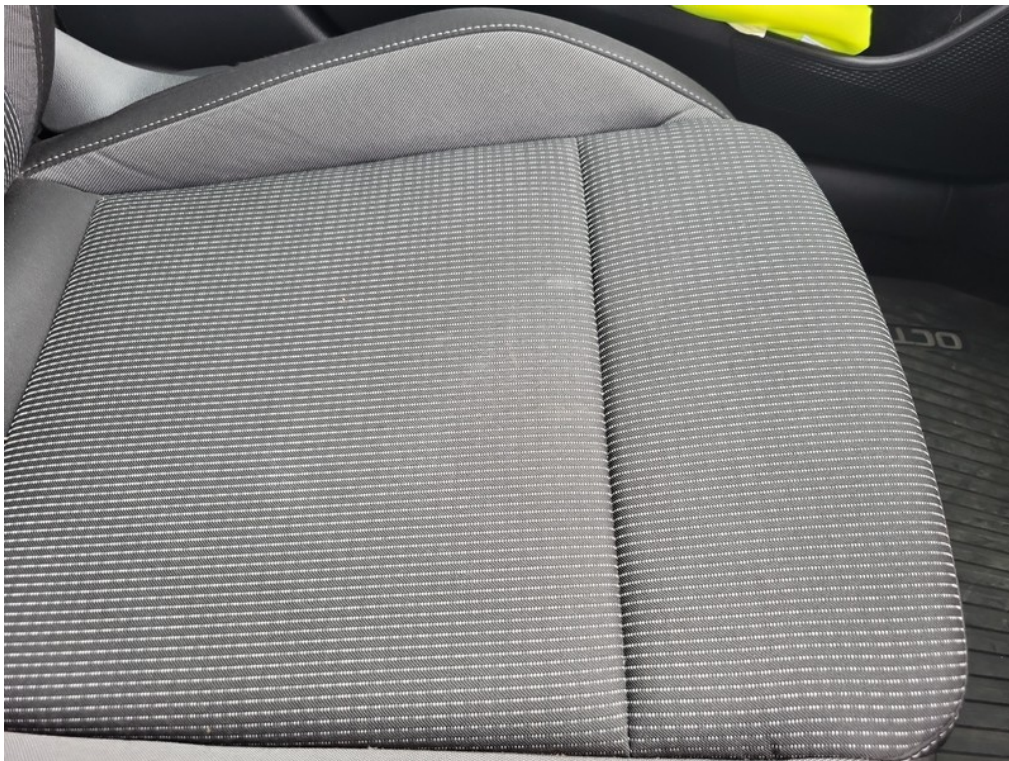
7 Umístění  
Poškozený díl  
Druh poškození

Ostatní  
Interiér  
Znečištěno

Viz popis k poškození č. 7

Způsob opravy (opatření) Čištění  
Poznámka:
