DEKRA CZ a.s.

ÚDAJE O VOZIDLE

RZ:	8AF3225	VIN:	TMBJG7NE1L0181000
Model vozidla:	Škoda Octavia Combi (5E5)(03.2017->)	Provedení:	Octavia Com 1.6TDI 85 Style
Druh vozidla:	Osobní - Standard	Zdvihový objem (ccm):	1598
Maximální výkon (kW):	85	Druh paliva:	Nafta
Stav paliva v nádrži:	1/4	Barva:	Bílá - metaliza
Převodovka:	Manuální	Počet dveří:	5
Datum první registrace:	2020-07-02	Platnost tech. kont. do:	2024-07-00
Stav tachometru:	120831 Km Odečteno	Servisní knížka k dispozici:	Elektronická
Stav oleje:	V intervalu	Chladicí kapalina:	V intervalu
Vozidlo s odpočtem DPH:	Ano

SEZNAM POŠKOZENÍ

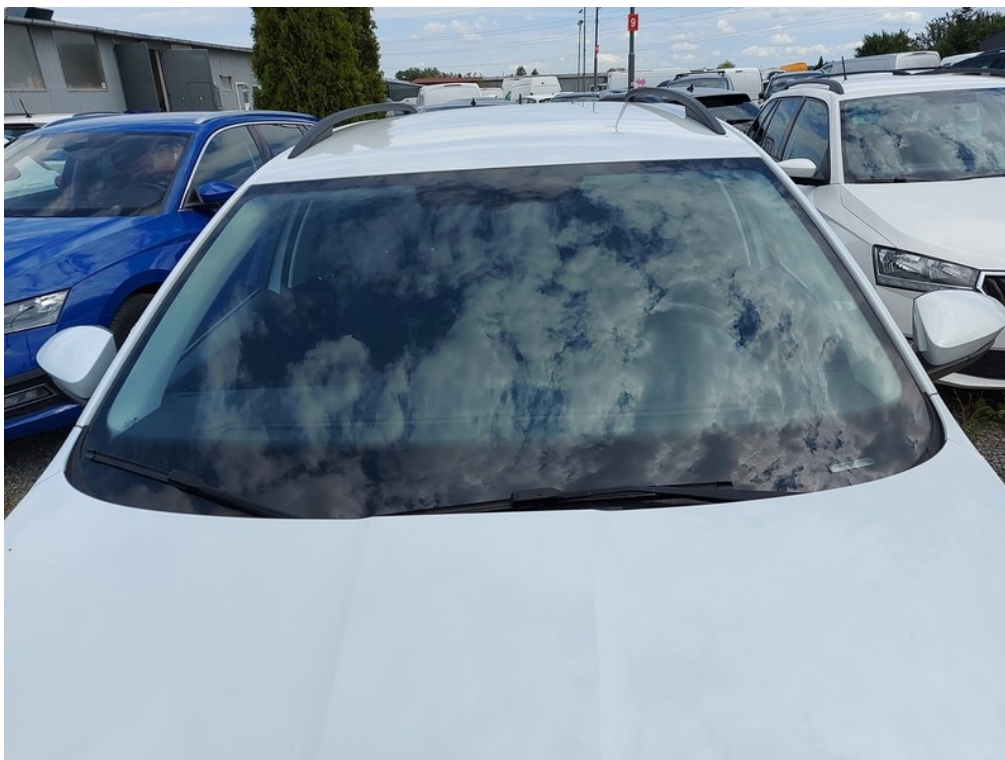
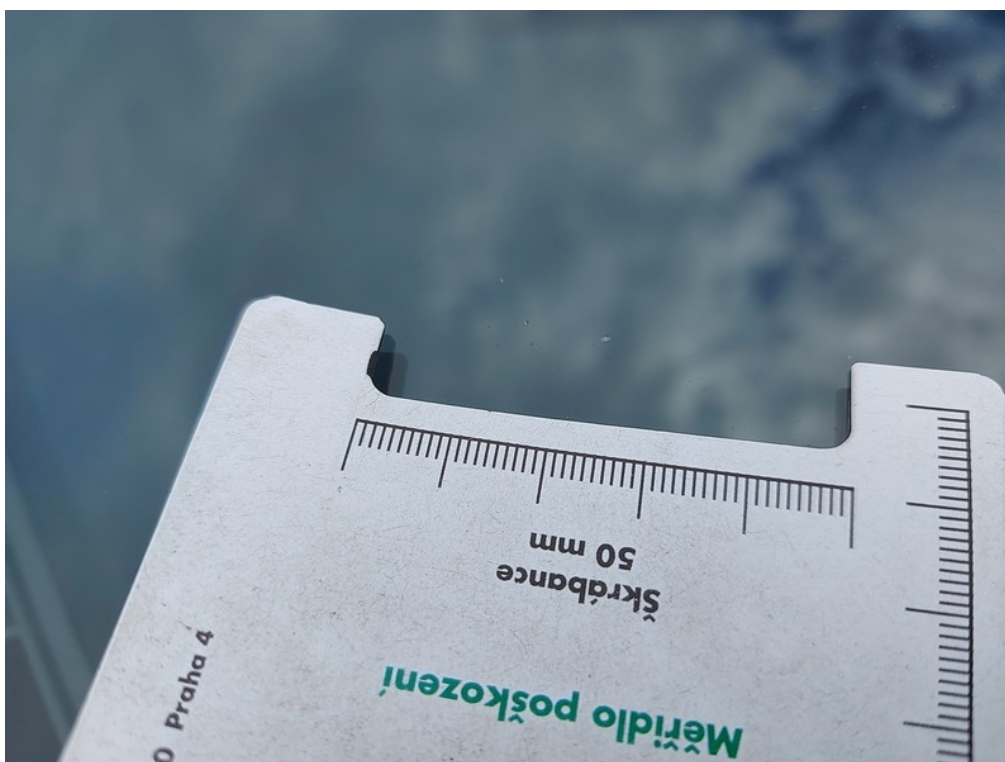
Umístění
1 Poškozený díl
Druh poškození

Exteriér (vnější
prostor)
Čelní sklo
Poškození od
odletujícího kamení

Způsob opravy (opatření) Opravit

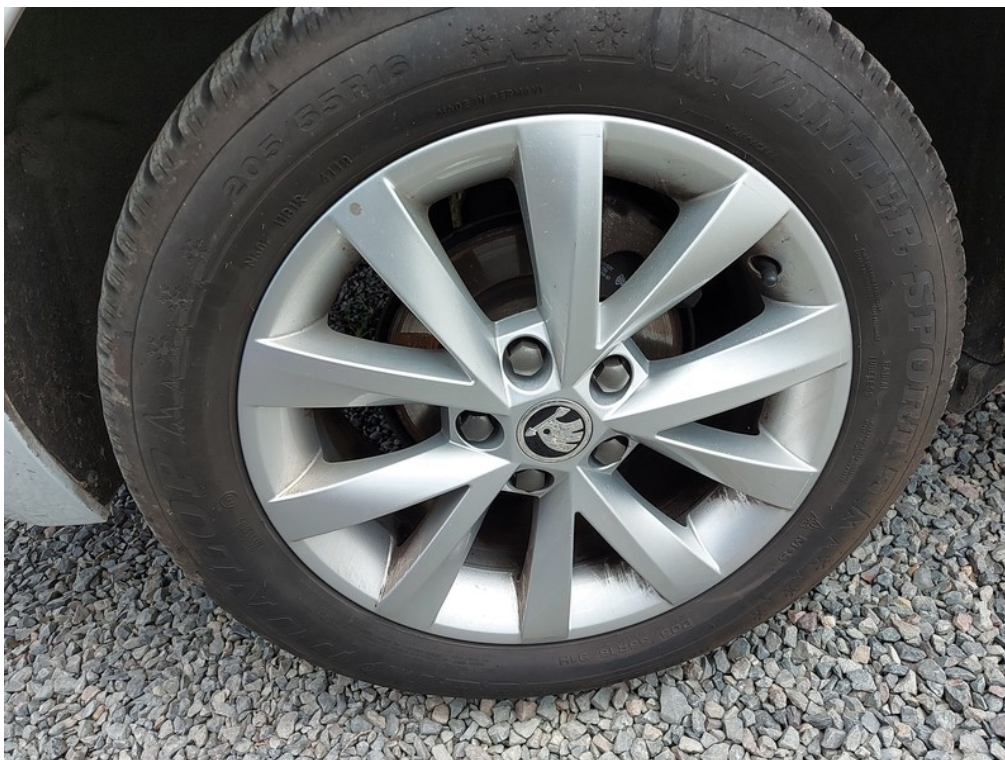
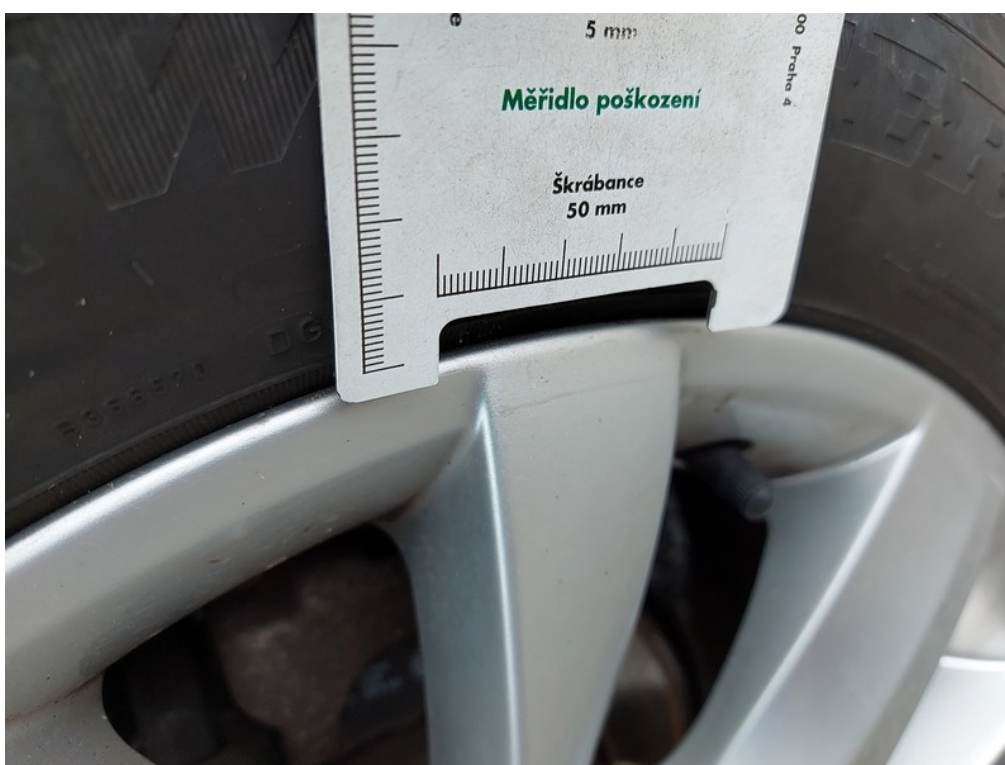
2 Umístění
Poškozený díl
Druh poškození

Exteriér (vnější
prostor)
Disk PZ kola
Škrábance

Způsob opravy (opatření) Opravit

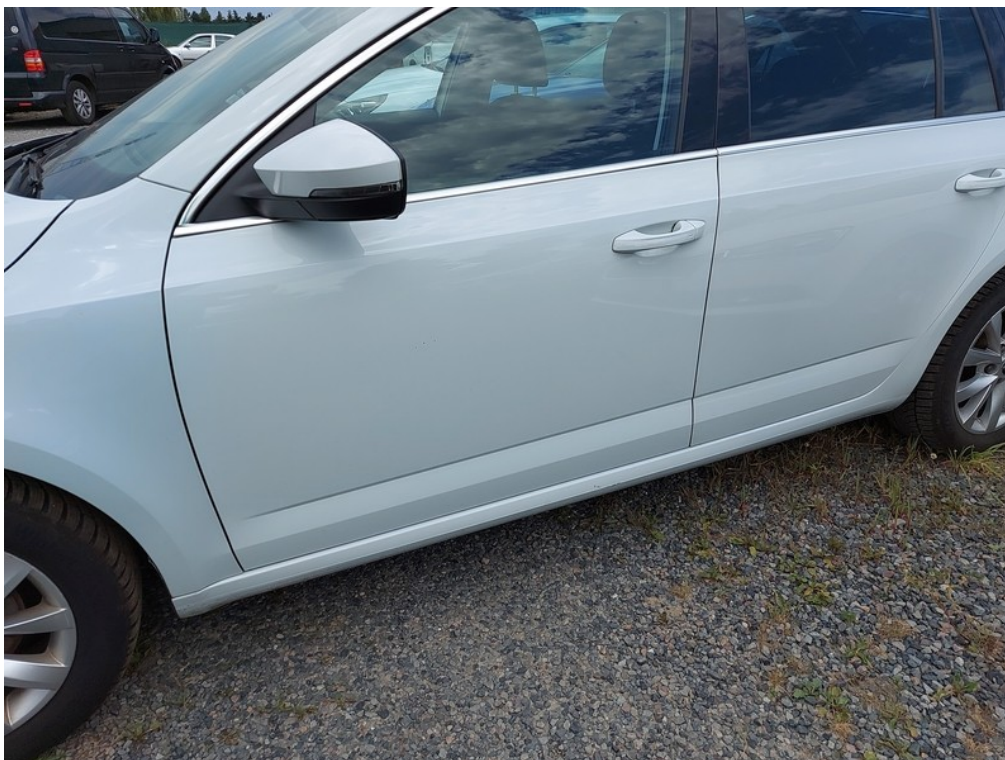
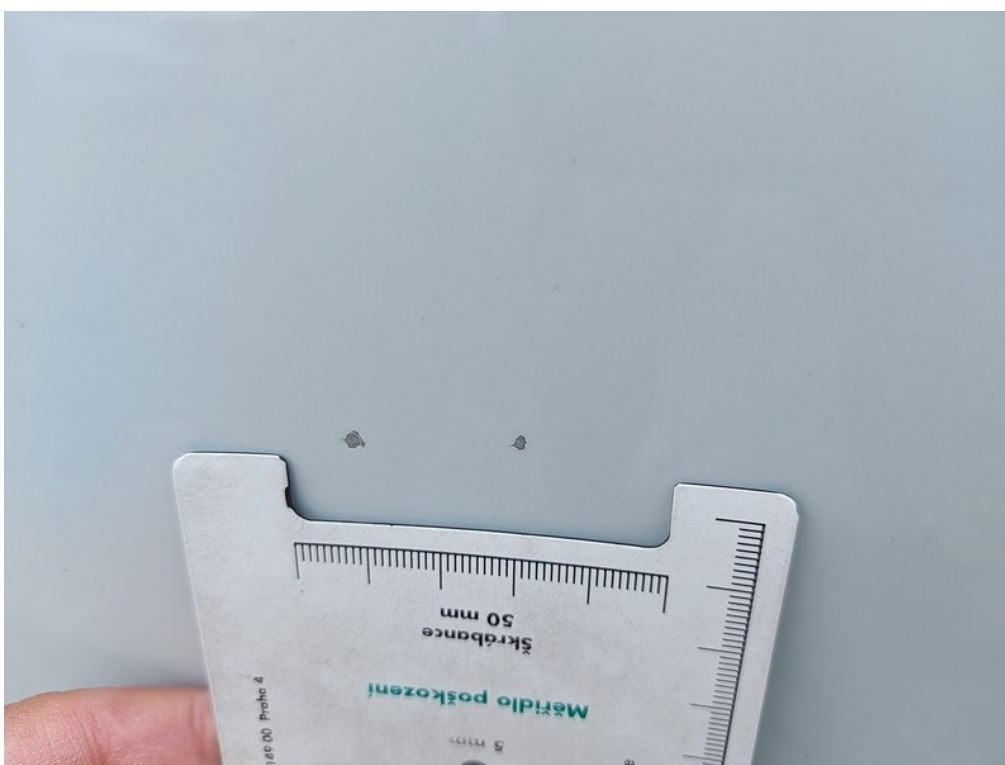
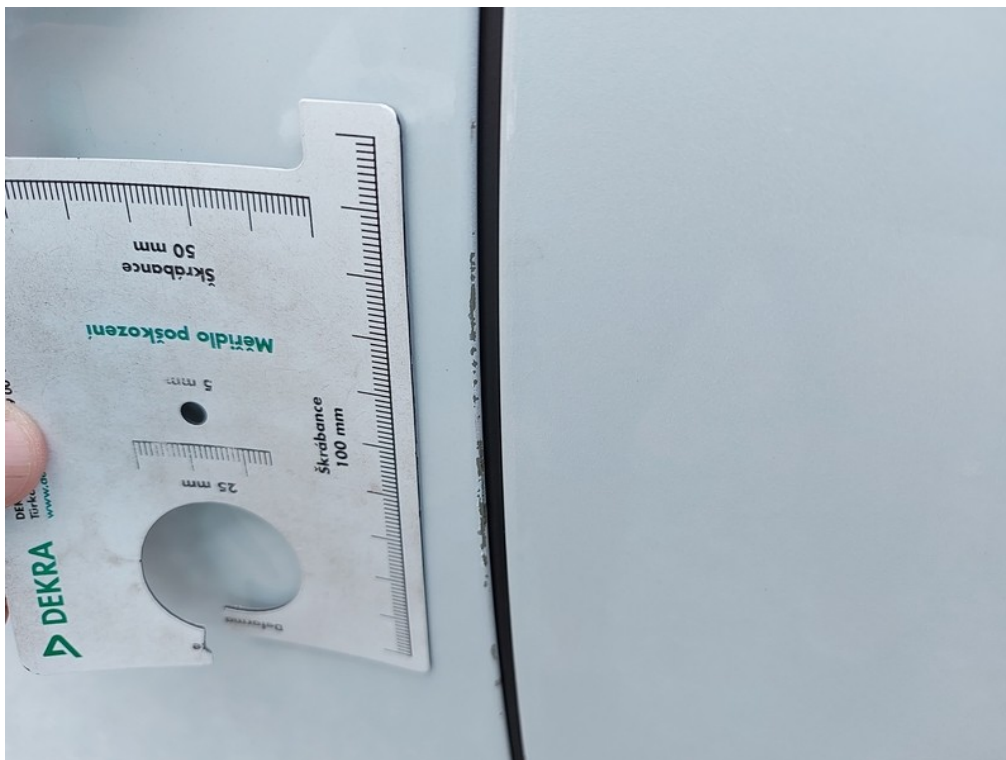
3 Umístění
Poškozený díl
Druh poškození

Exteriér (vnější
prostor)
Dveře přední levé
Škrábance

Způsob opravy (opatření) Lakovat

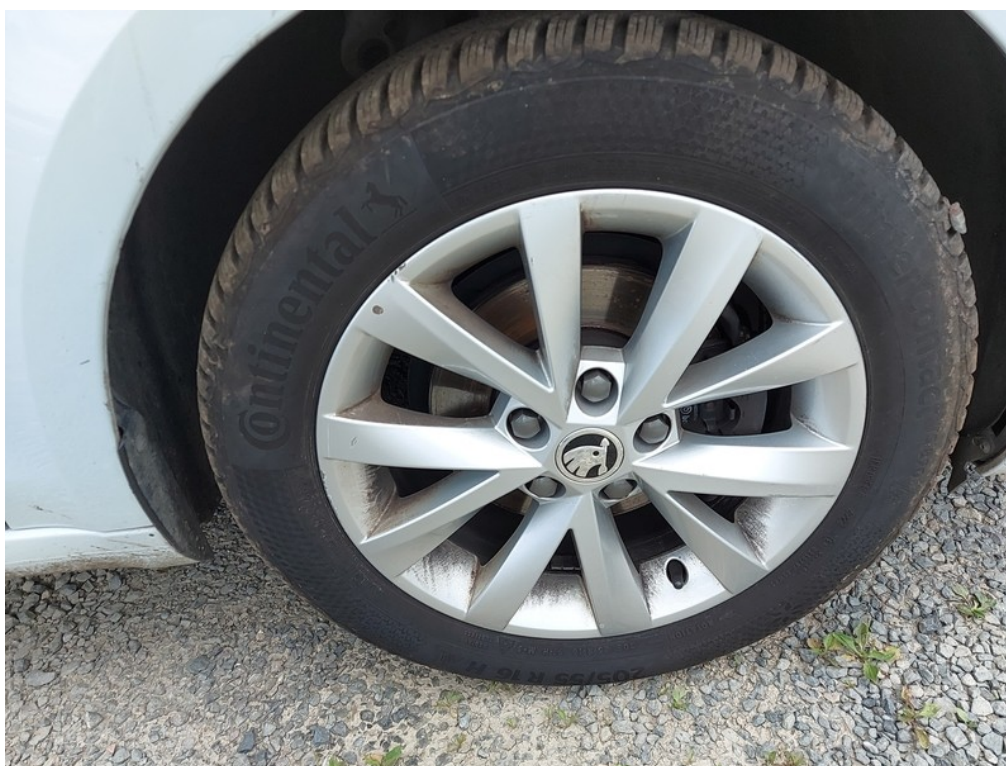
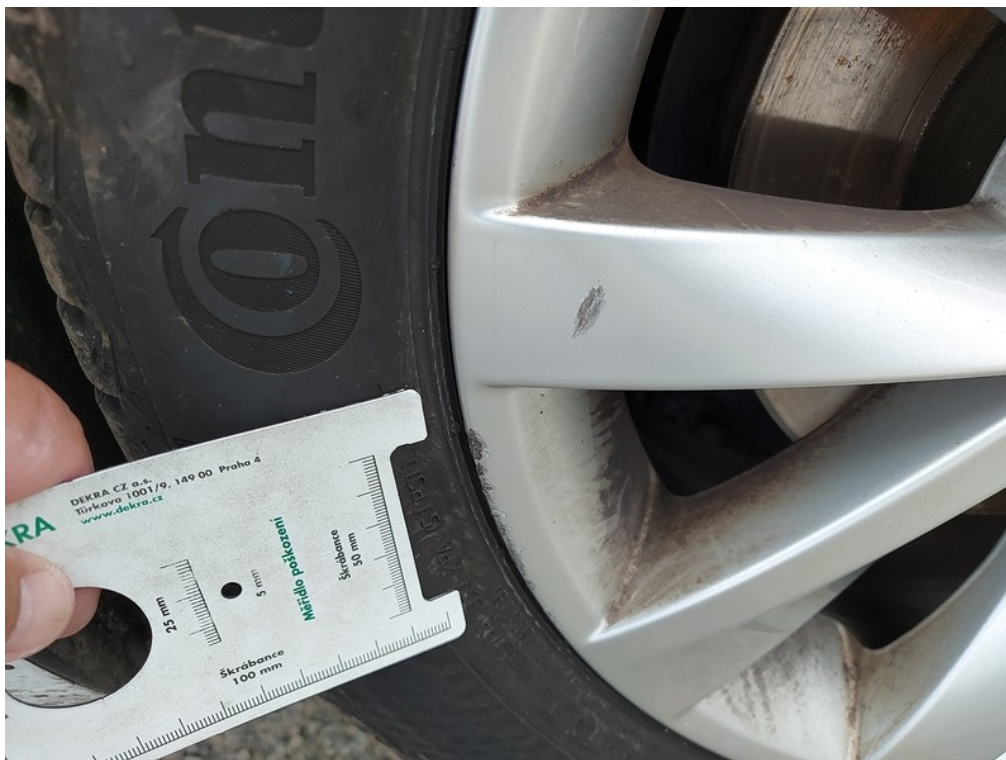
4 Umístění
Poškozený díl
Druh poškození

Exteriér (vnější
prostor)
Disk PP kola
Škrábance

Způsob opravy (opatření) Opravit
Poznámka:

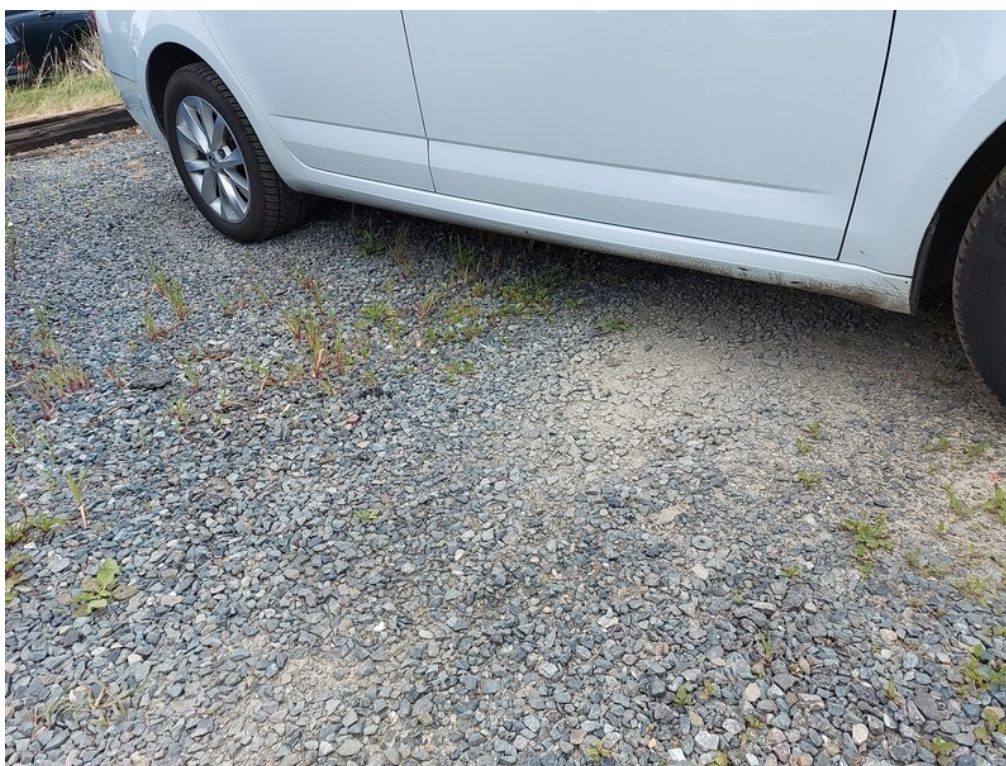
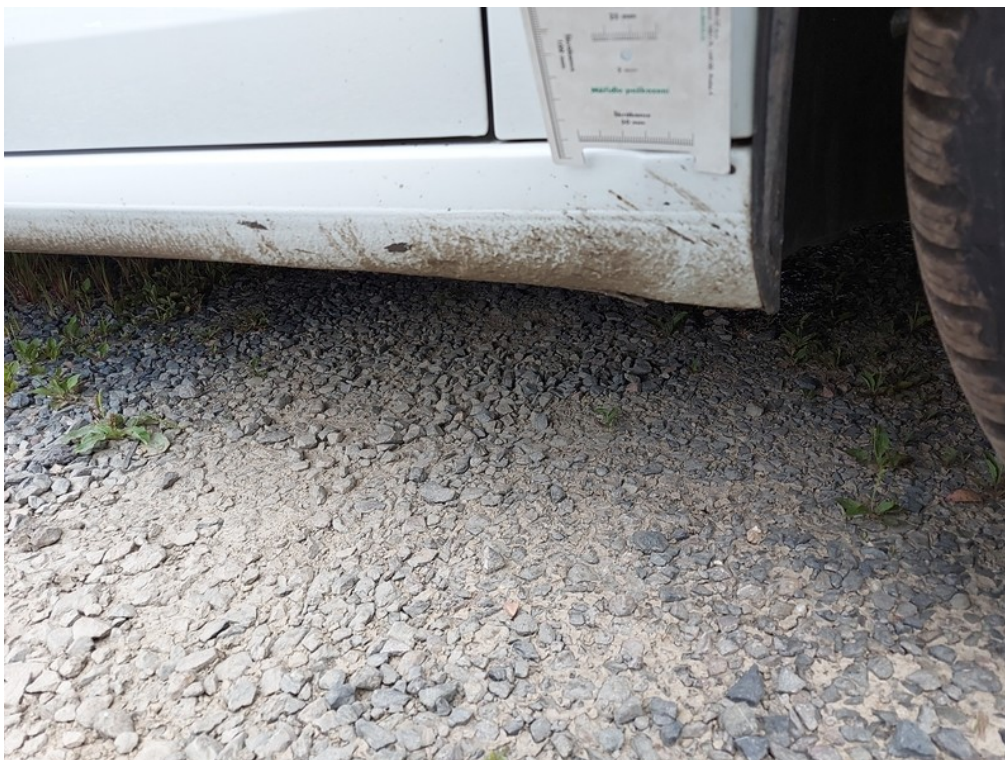
5 Umístění
Poškozený díl
Druh poškození

Exteriér (vnější
prostor)
Práh pravý
Škrábance

Způsob opravy (opatření) Lakovat
Poznámka:

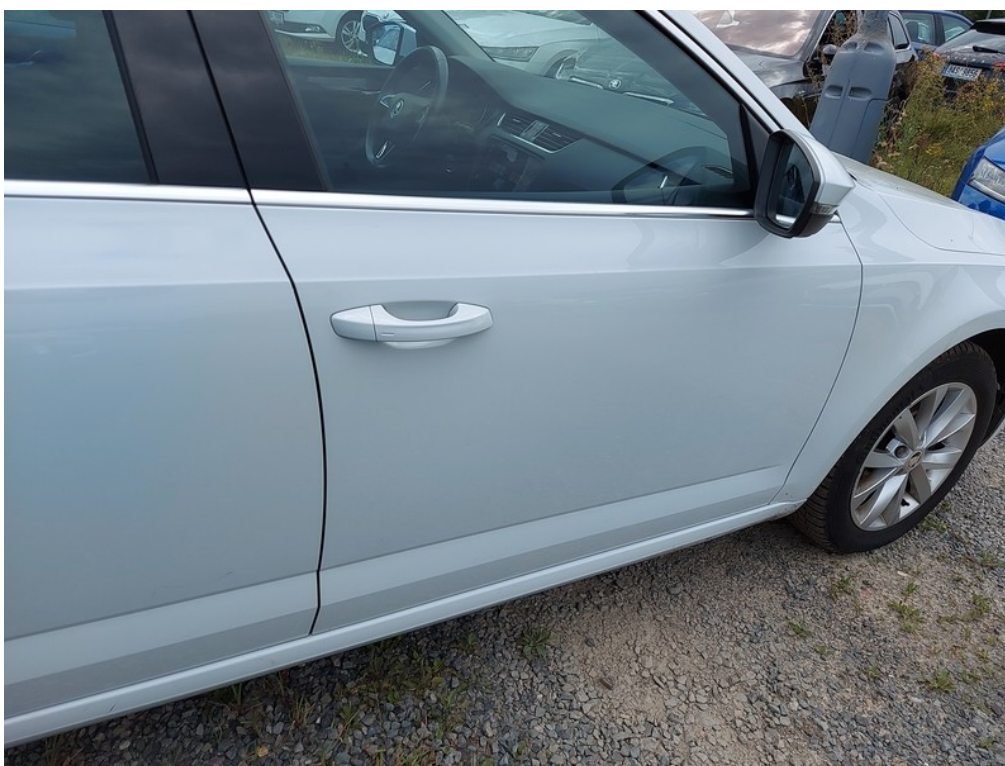
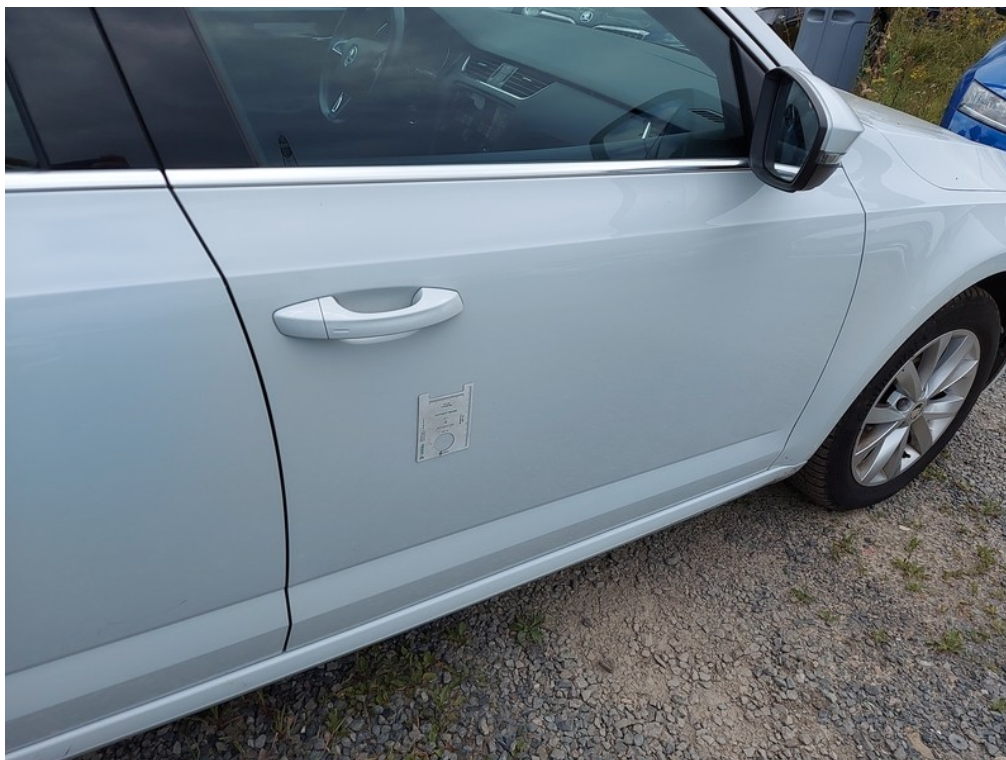
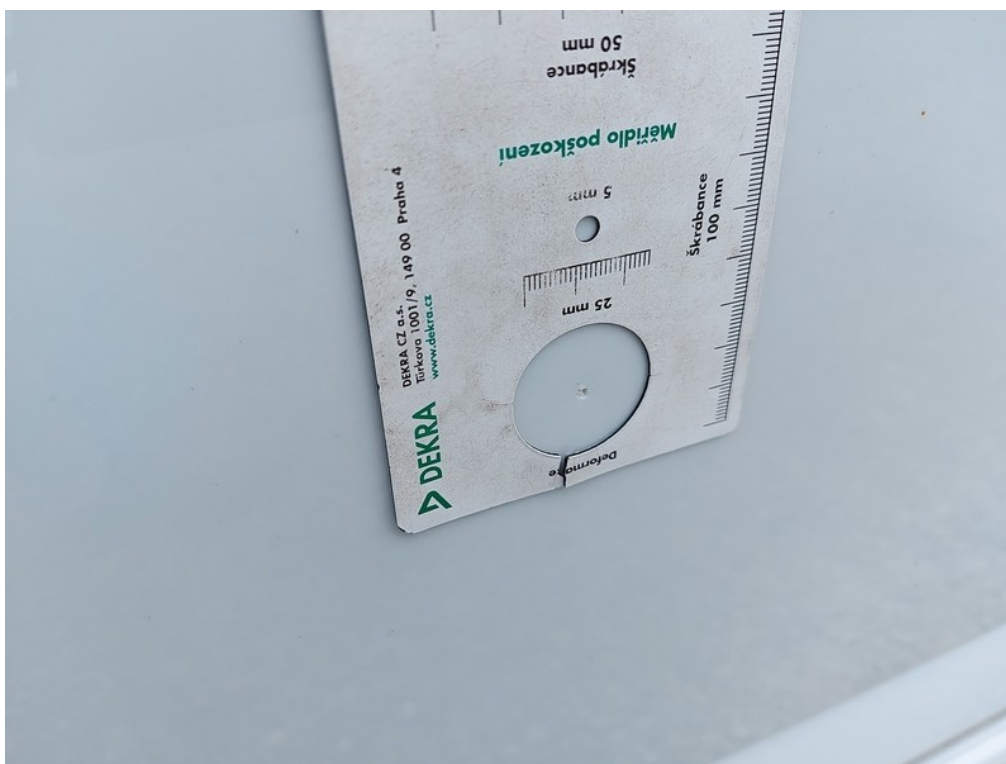
6 Umístění
Poškozený díl
Druh poškození

Exteriér (vnější
prostor)
Dveře přední pravé
Jamka

Způsob opravy (opatření) Opravit
Poznámka:

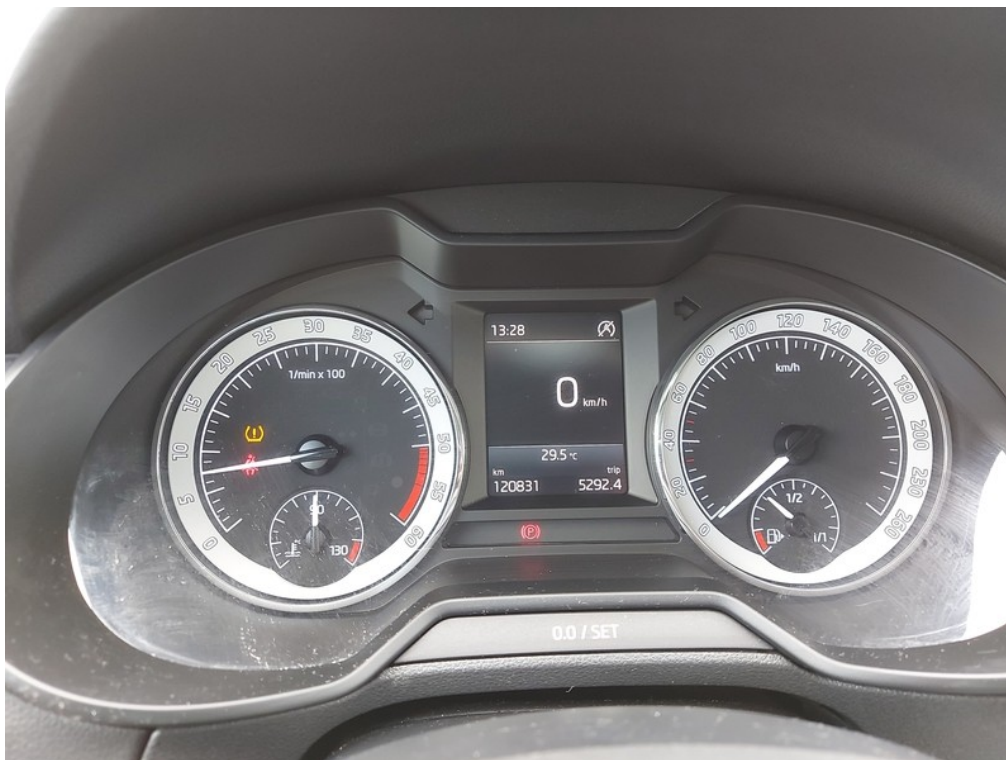
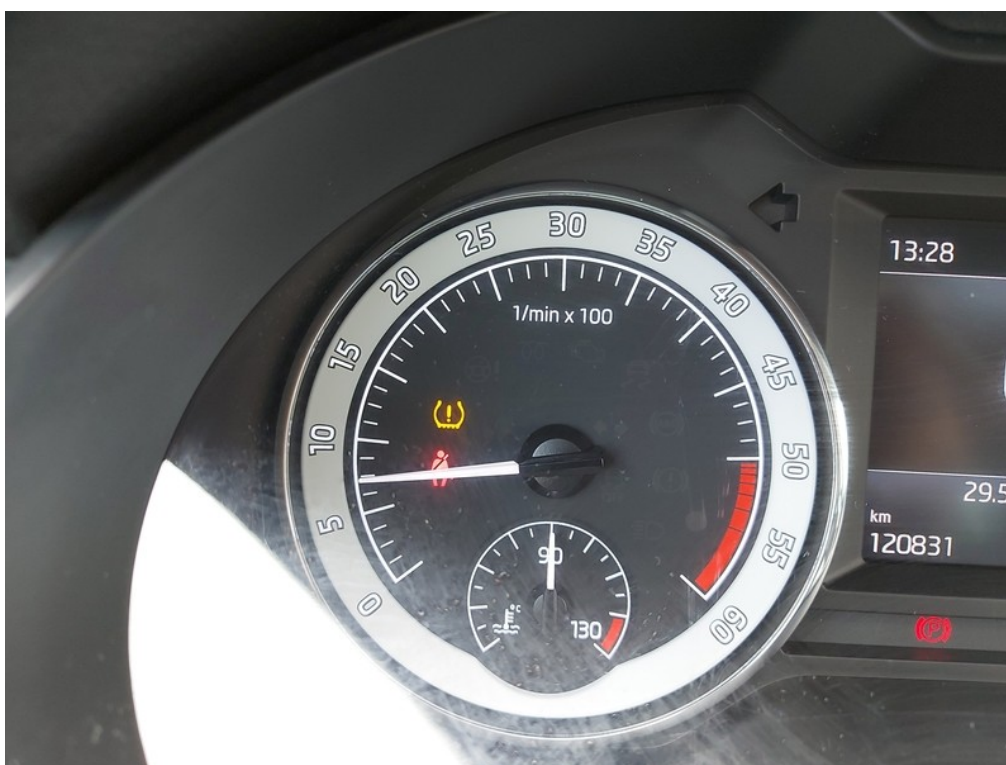
7 Umístění
Poškozený díl
Druh poškození

Exteriér (vnější
prostor)
Pneumatika kola 4ks
Závada

Způsob opravy (opatření) Opravit
Poznámka:

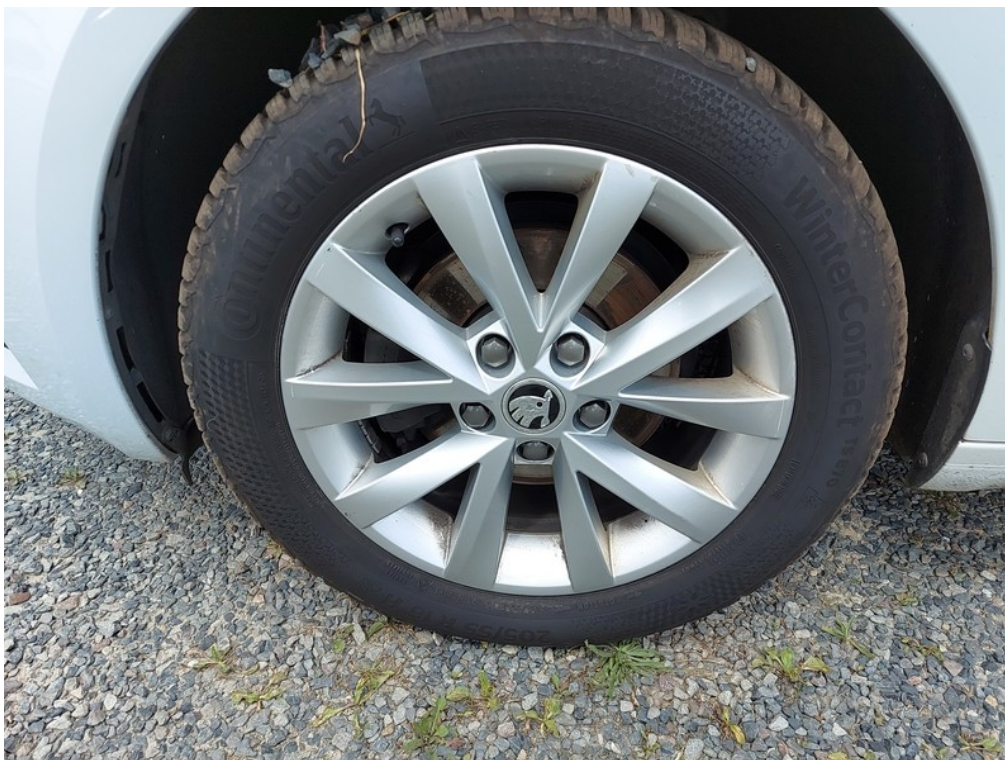
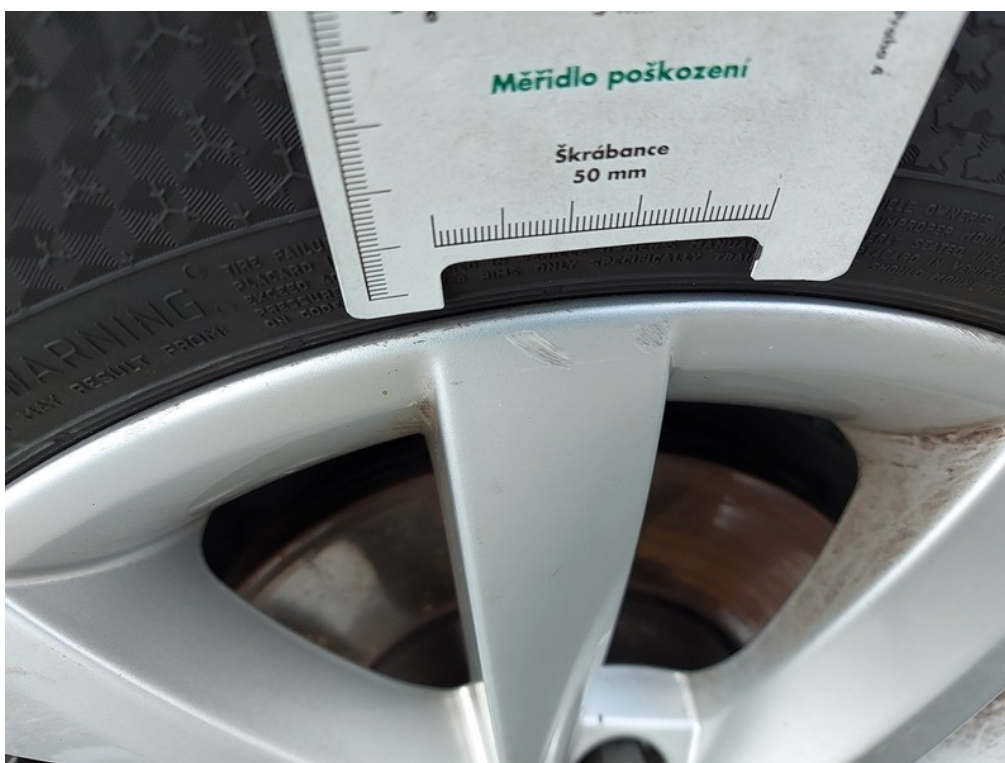
8 Umístění
Poškozený díl
Druh poškození

Exteriér (vnější
prostor)
Disk LP kola
Škrábance

Způsob opravy (opatření) Opravit

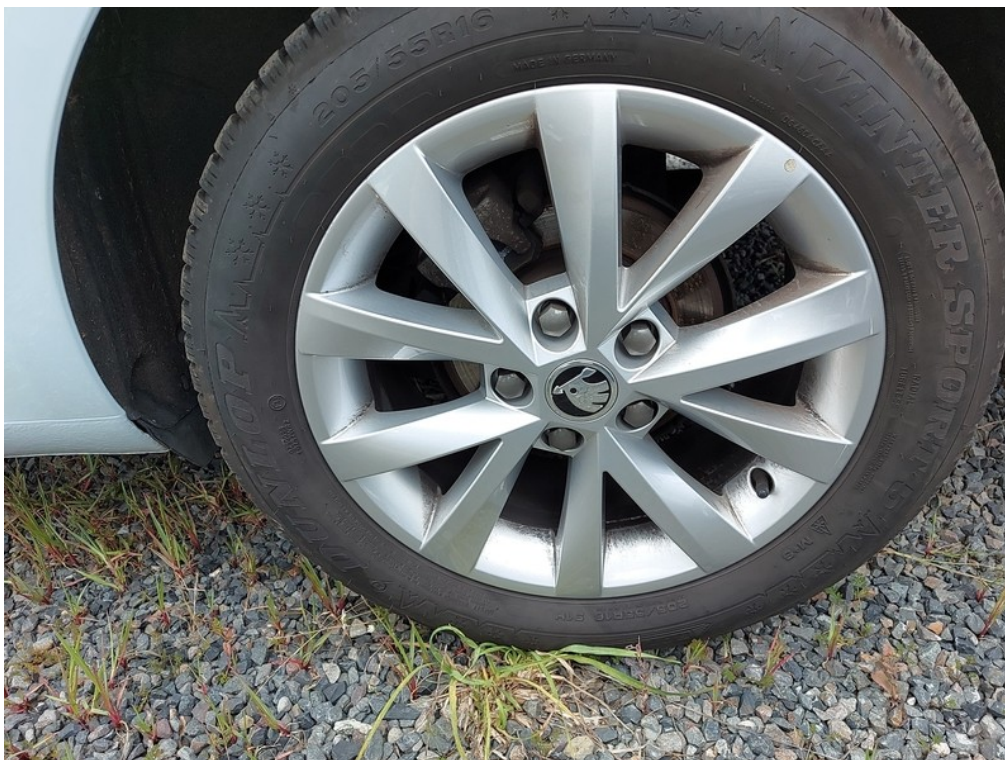
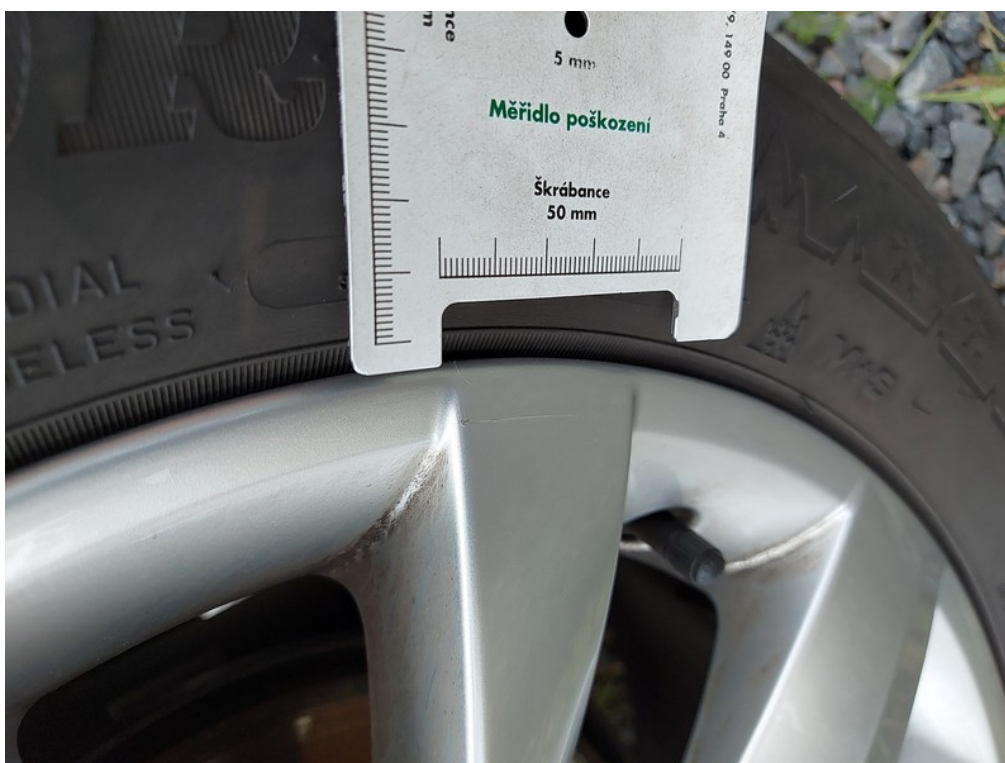
9 Umístění
Poškozený díl
Druh poškození

Exteriér (vnější
prostor)
Disk LZ kola
Škrábance

Způsob opravy (opatření) Opravit

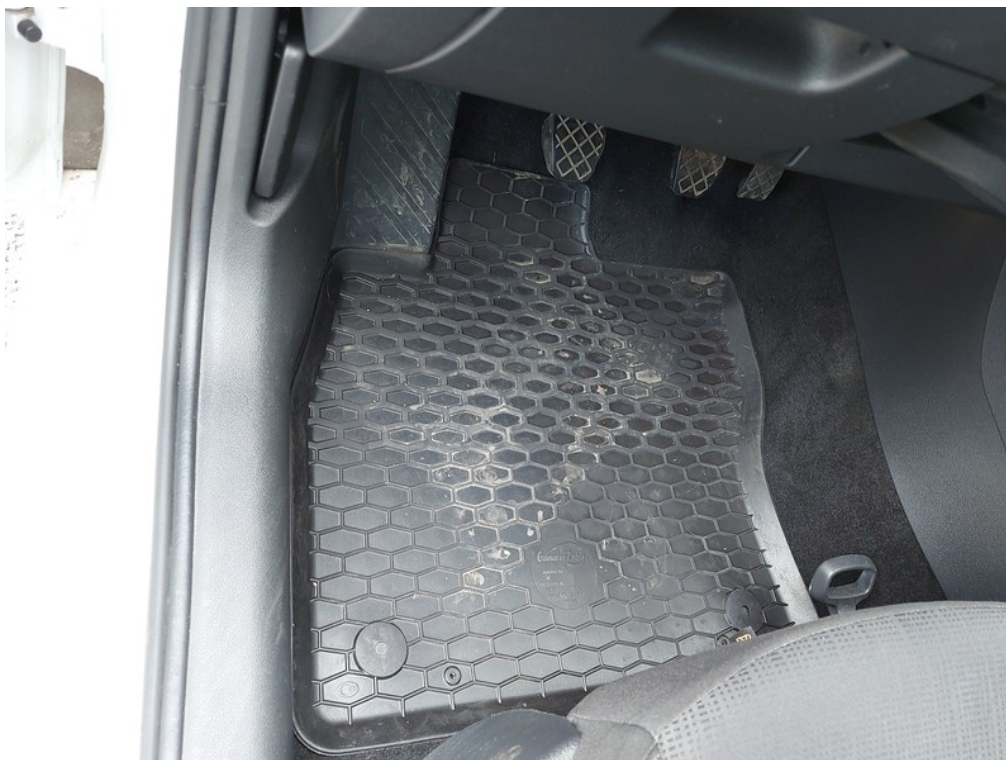
10 Umístění
Poškozený díl
Druh poškození

Interiér (vnitřní
prostor)
Přídavný koberec LP
Opotřebení

Způsob opravy (opatření) Vyměnit
Poznámka:

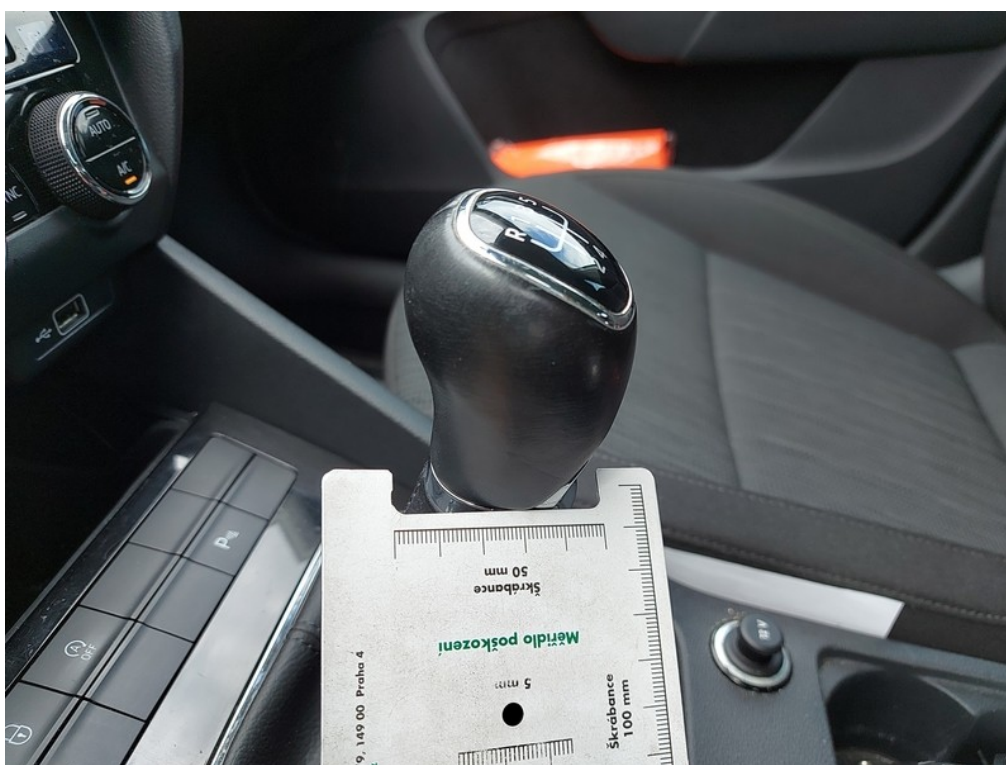
11 Umístění
Poškozený díl
Druh poškození

Interiér (vnitřní
prostor)
Řadící páka
Opotřebení

Způsob opravy (opatření) Vyměnit
Poznámka:

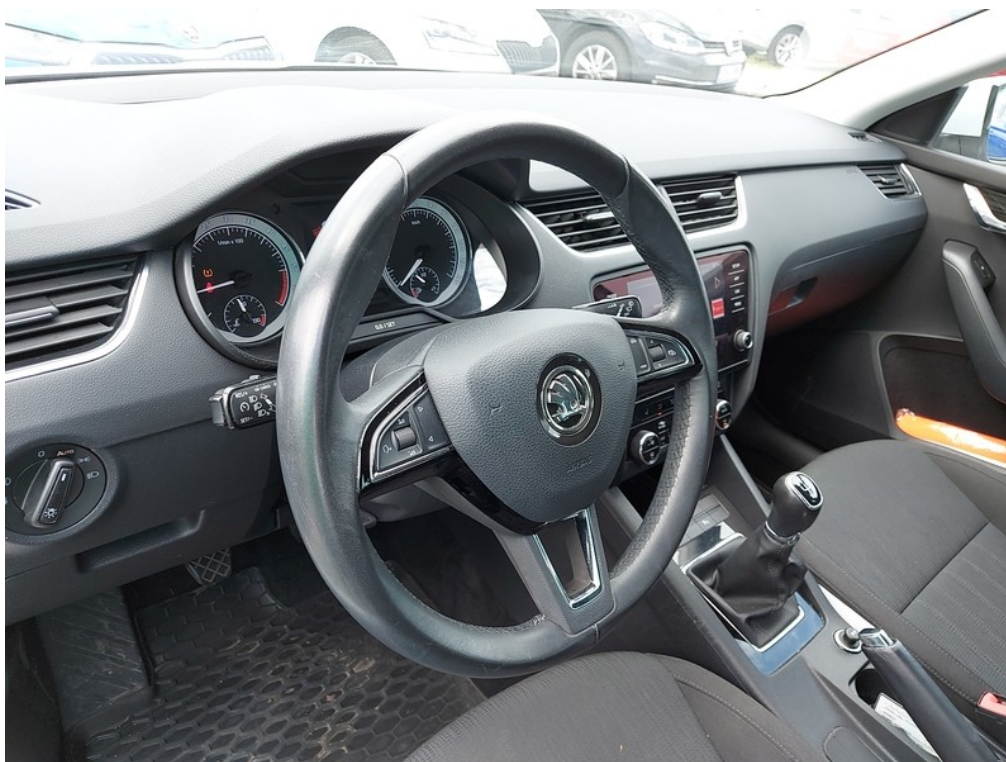
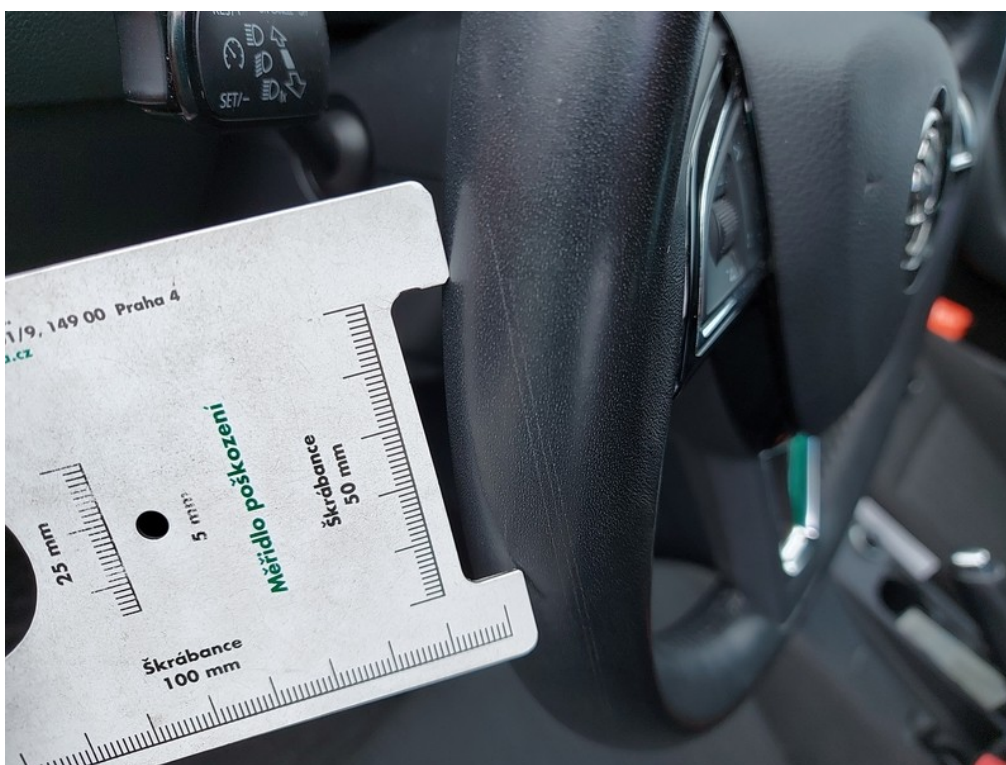
12 Umístění
Poškozený díl
Druh poškození

Interiér (vnitřní
prostor)
Volant
Opotřebení

Způsob opravy (opatření) Vyměnit
Poznámka:

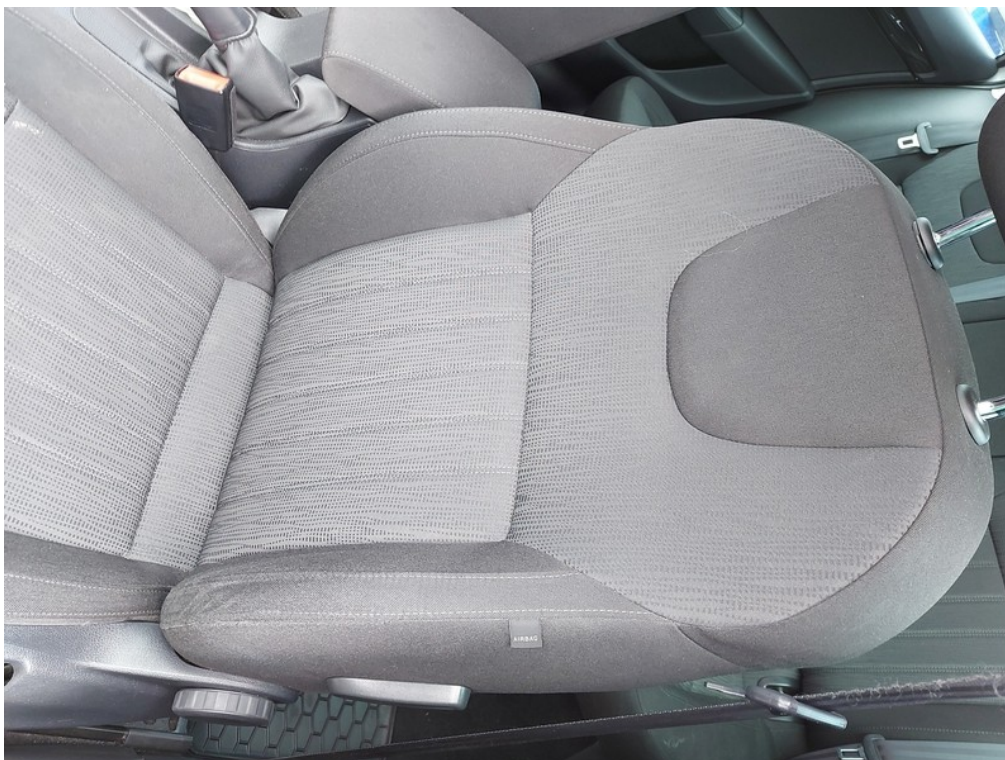
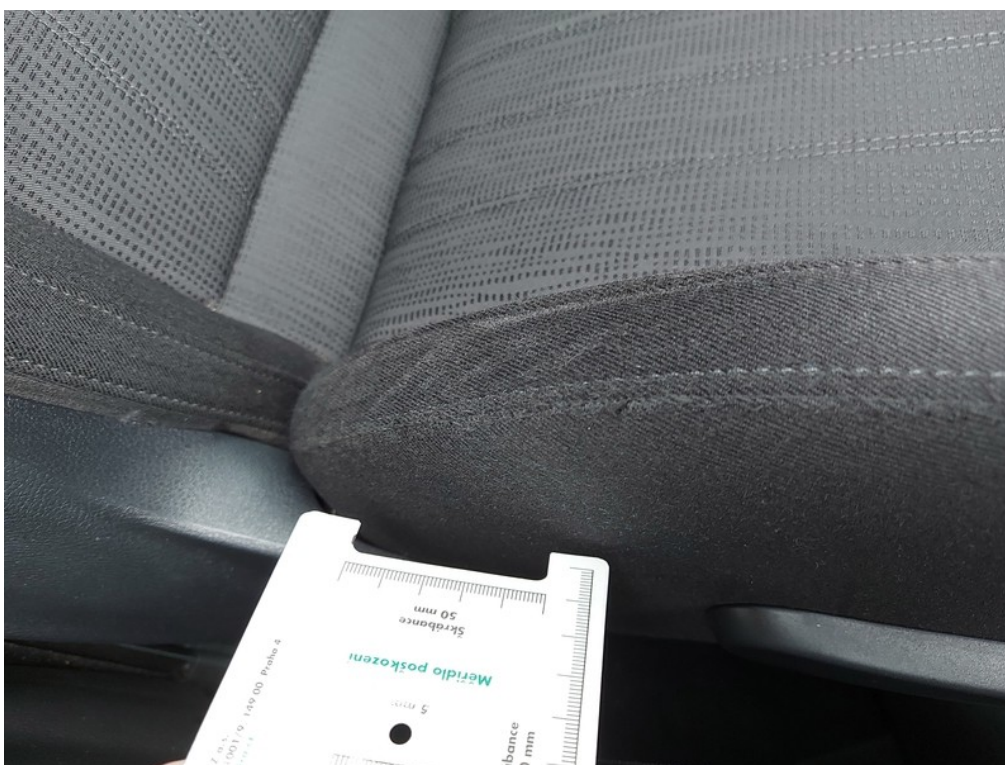
Umístění
13 Poškozený díl
Druh poškození

Interiér (vnitřní
prostor)
Potah opěradla
sedadla řidiče
Opotřebení

Způsob opravy (opatření) Vyměnit

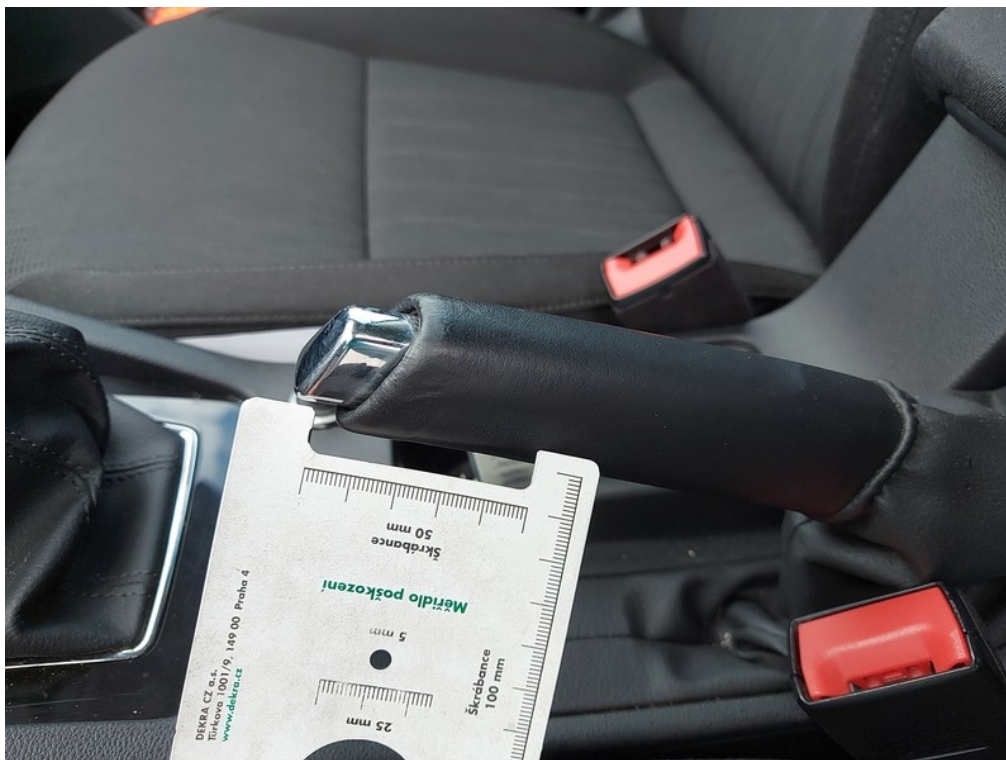
14 Umístění
Poškozený díl
Druh poškození

Interiér (vnitřní
prostor)
Ruční brzda
Opotřebení

Způsob opravy (opatření) Vyměnit

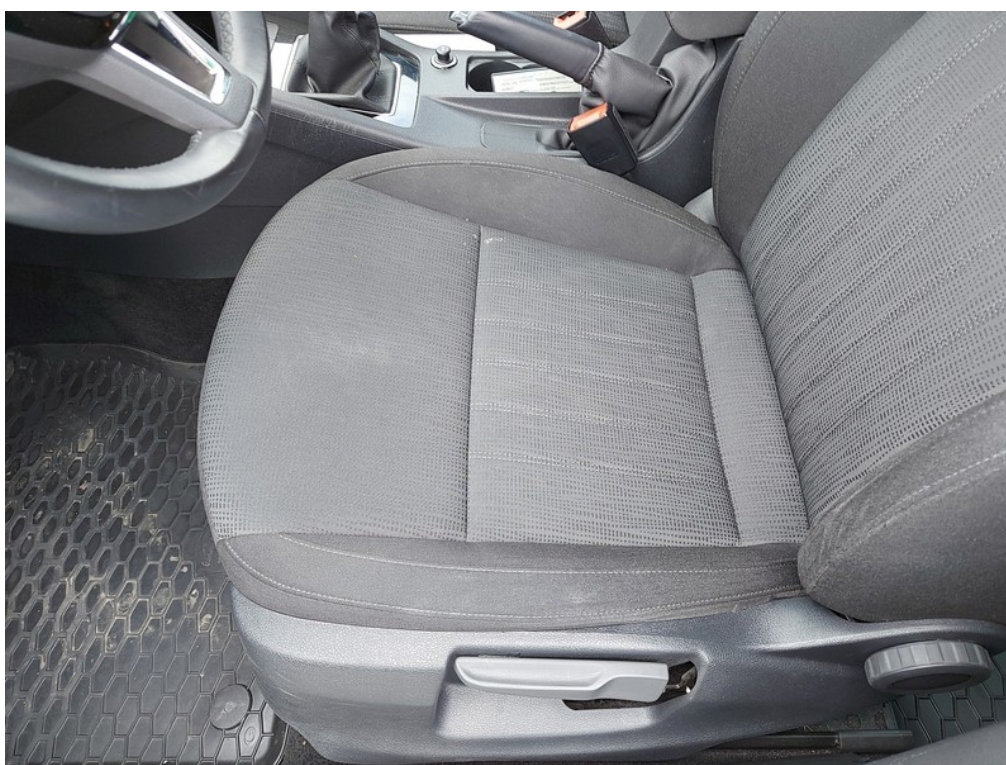
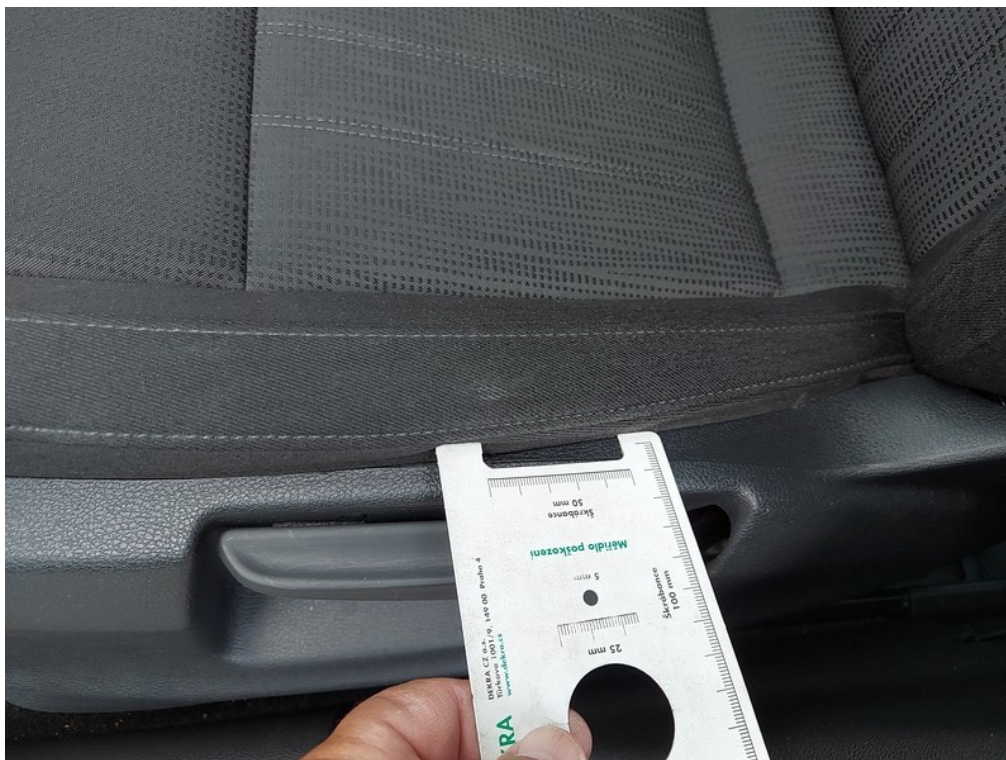
15 Umístění
Poškozený díl
Druh poškození

Interiér (vnitřní
prostor)
Potah sedáku sedadla
řidiče
Opotřebení

Způsob opravy (opatření) Vyměnit
