DEKRA CZ a.s.

ÚDAJE O VOZIDLE

RZ:	8AF3225	VIN:	TMBJG7NE1L0181000
Model vozidla:	Škoda Octavia Combi (5E5)(03.2017->)	Provedení:	Octavia Com 1.6TDI 85 Style
Druh vozidla:	Osobní - Standard	Zdvihový objem (ccm):	1598
Maximální výkon (kW):	85	Druh paliva:	Nafta
Stav paliva v nádrži:	1/4	Barva:	Bílá - metaliza
Převodovka:	Manuální	Počet dveří:	5
Datum první registrace:	2020-07-02	Platnost tech. kont. do:	2024-07-00
Stav tachometru:	120831 Km Odečteno	Servisní knížka k dispozici:	Elektronická
Stav oleje:	V intervalu	Chladicí kapalina:	V intervalu
Vozidlo s odpočtem DPH:	Ano

SEZNAM POŠKOZENÍ

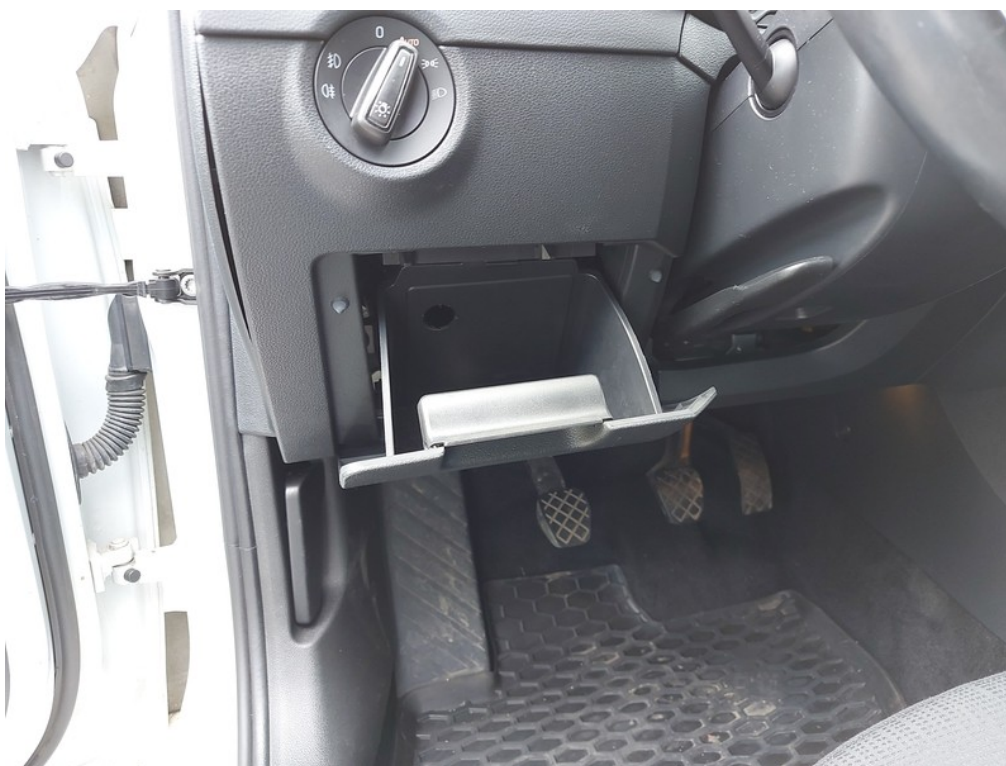
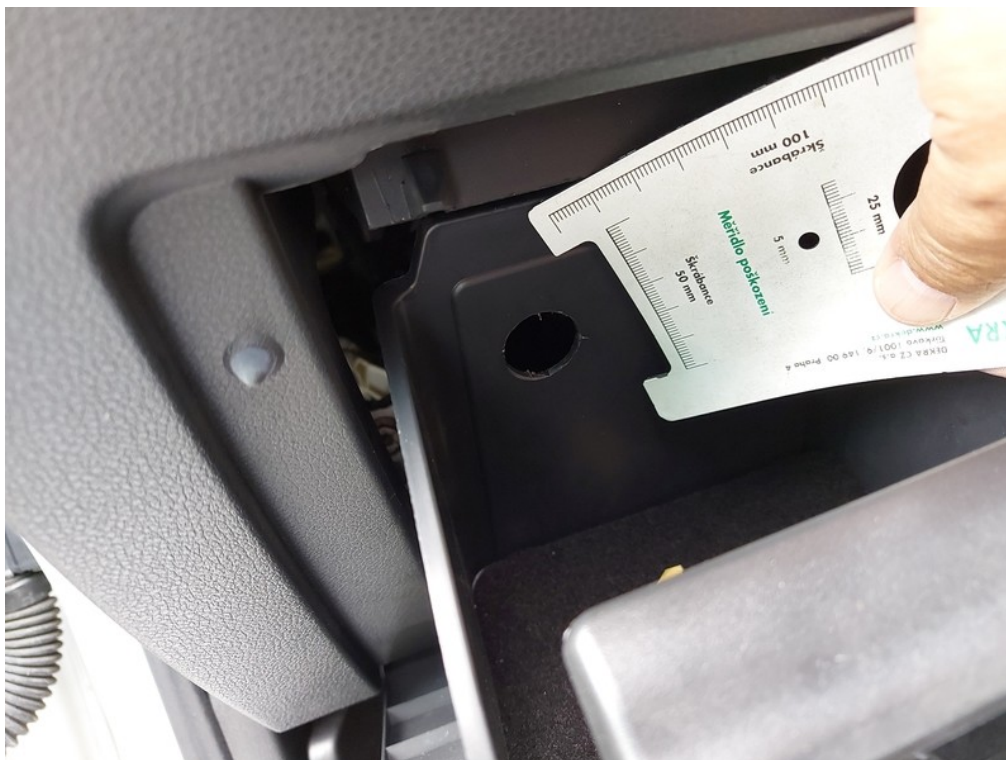
Umístění
16 Poškozený díl
Druh poškození

Interiér (vnitřní
prostor)
Odkládací schránka
přístrojové desky
Otvor

Způsob opravy (opatření) Vyměnit
Poznámka:

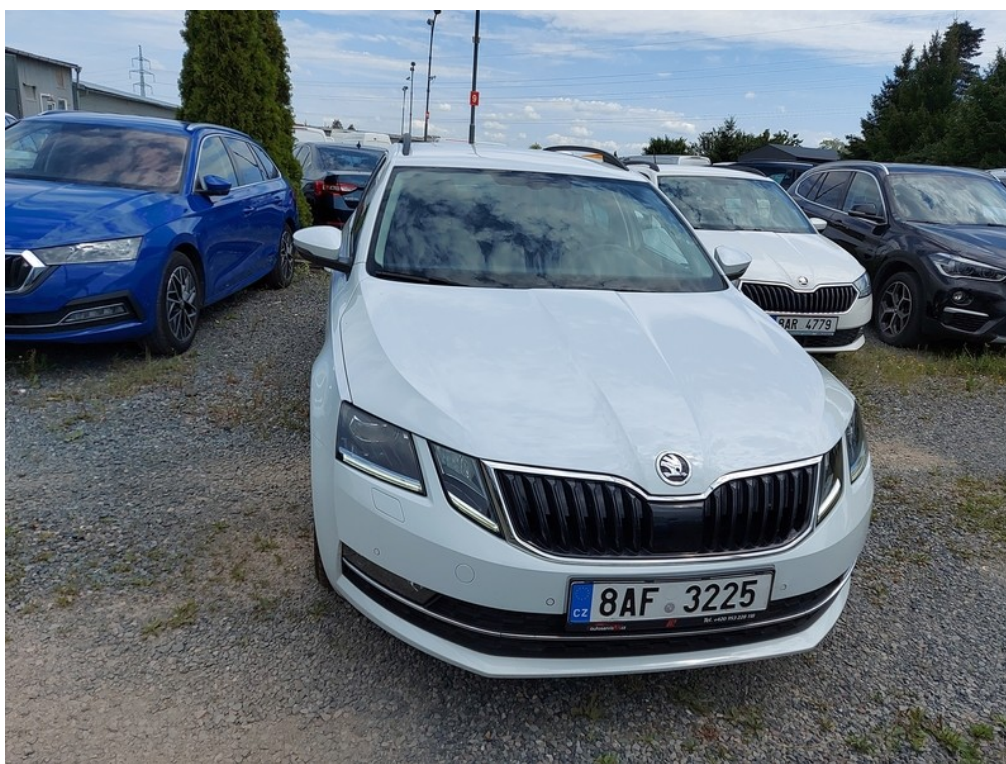
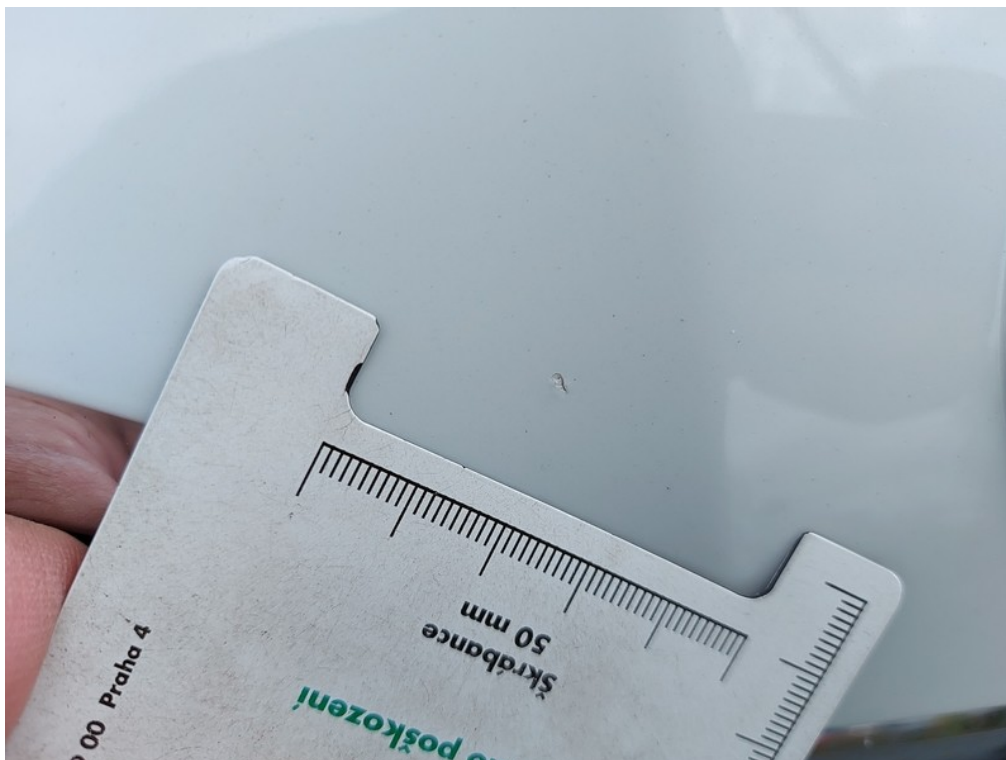
Umístění
17 Poškozený díl
Druh poškození

Ostatní
Přední část vozidla
Poškození od
odletujícího kamení

Způsob opravy (opatření) Opravit
Poznámka:

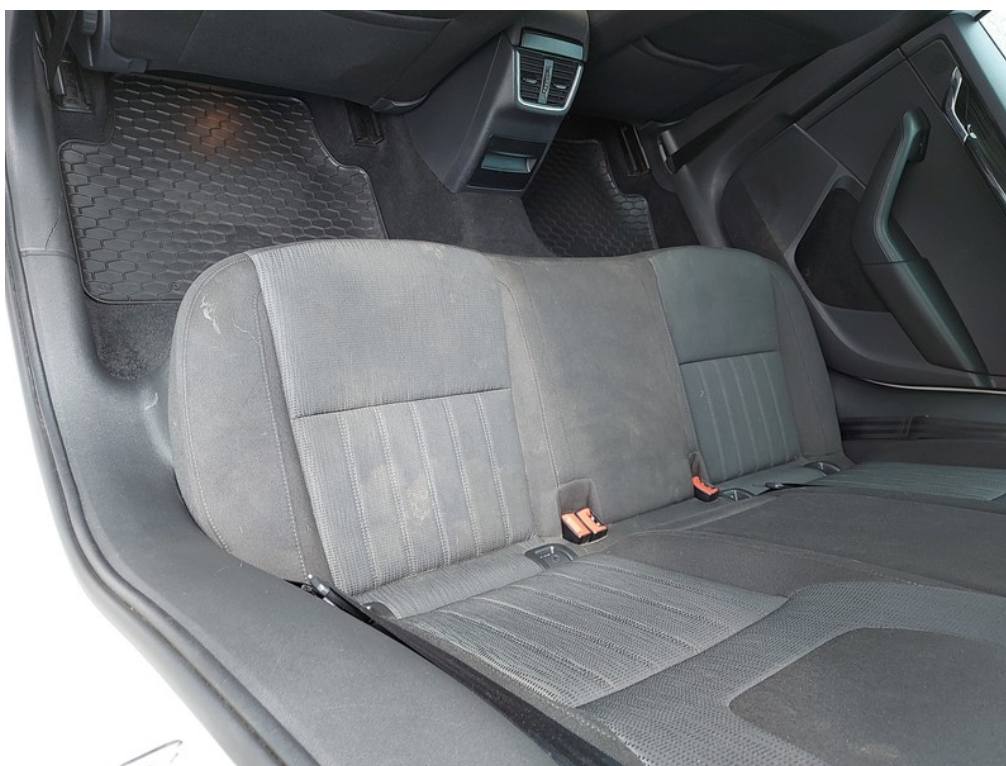
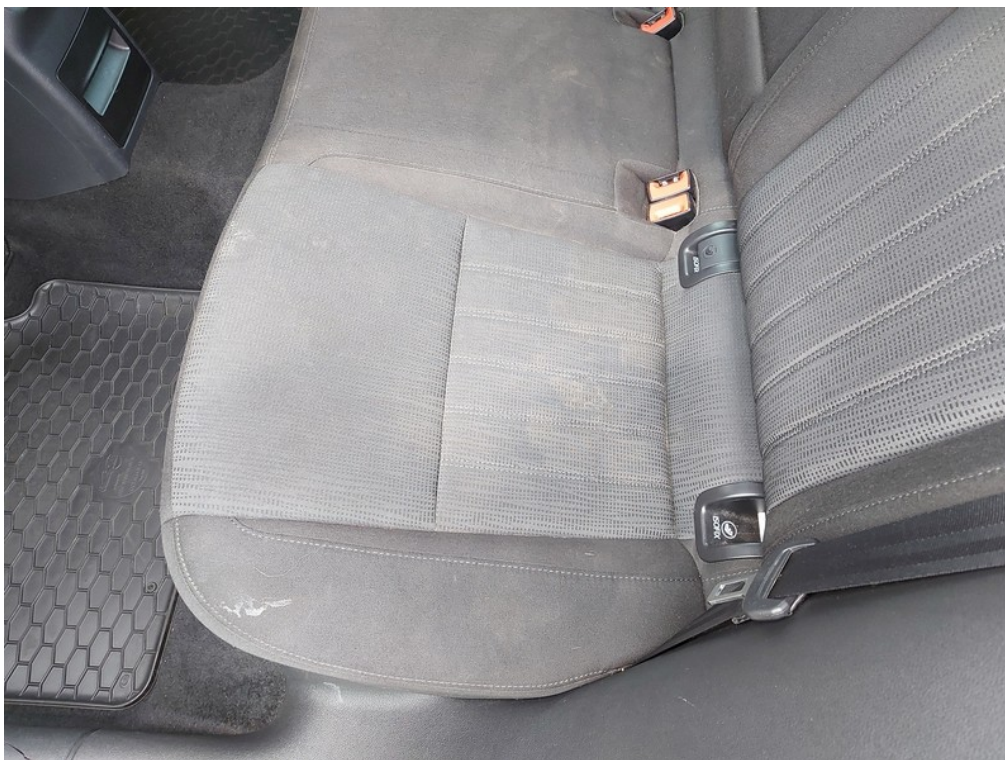
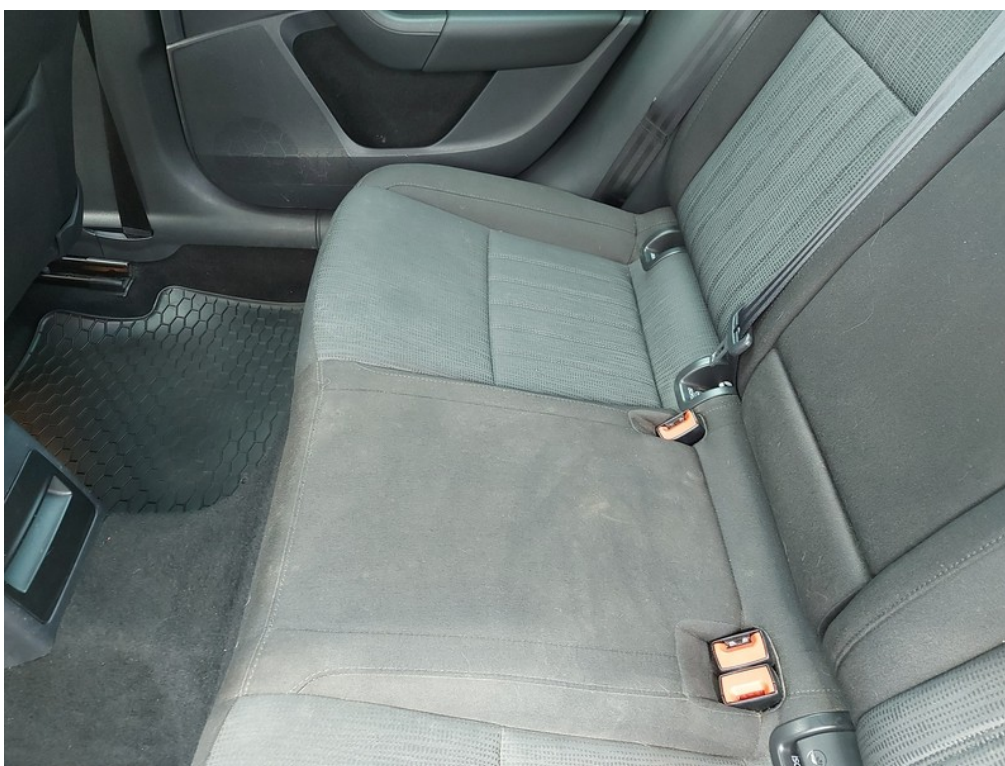
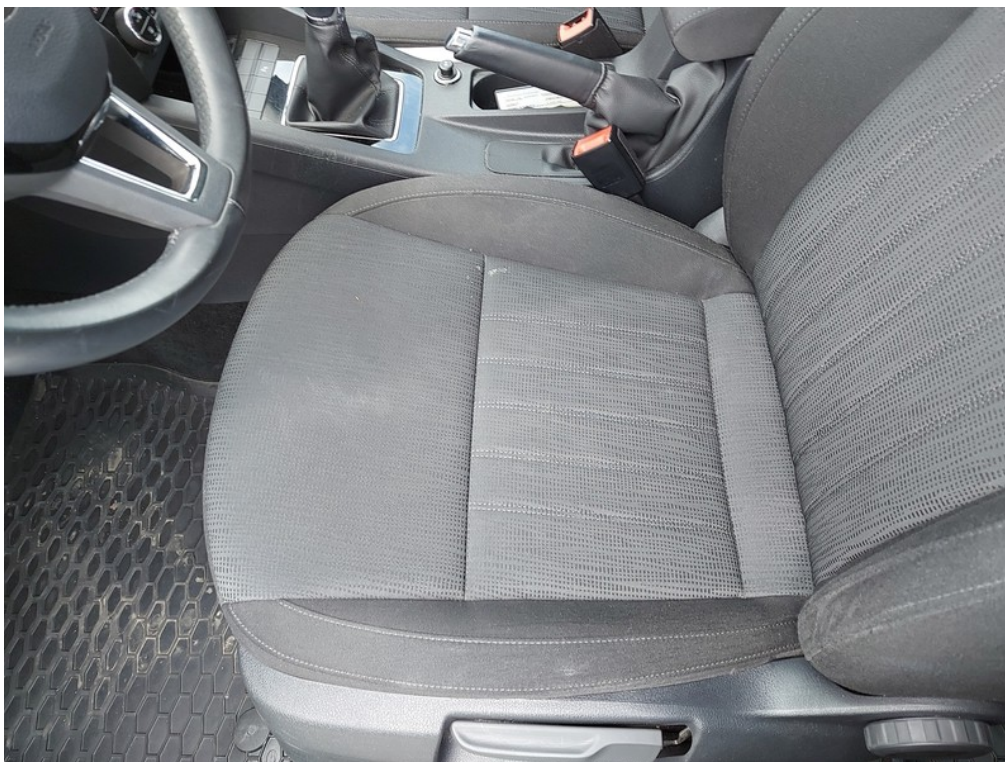
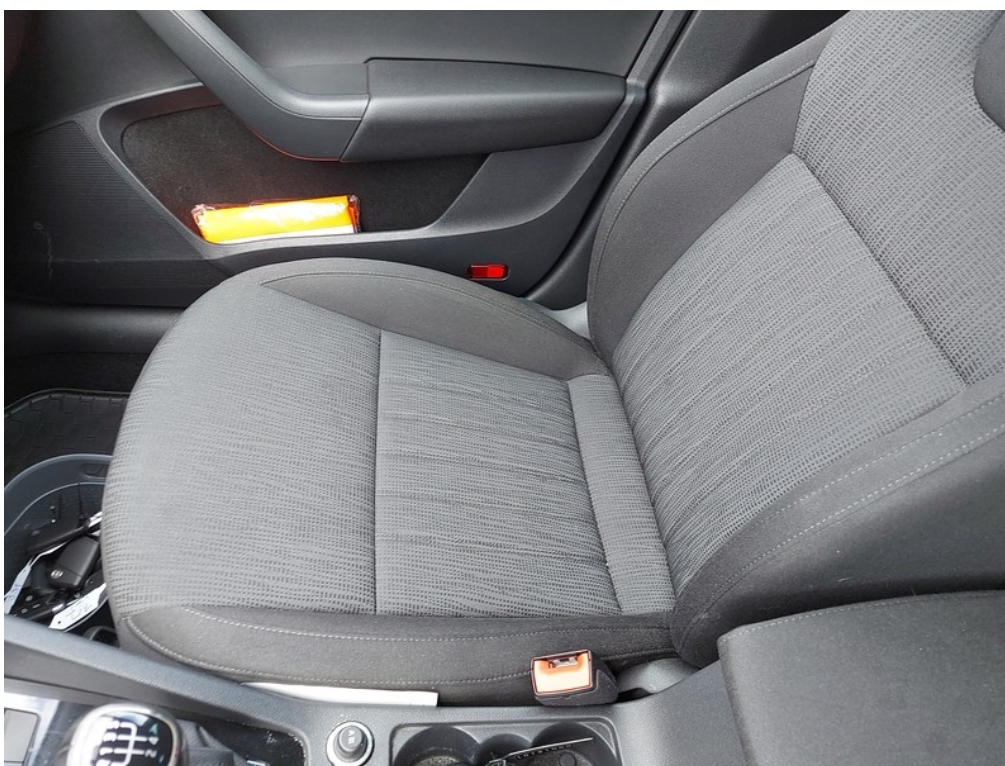
18 Umístění
Poškozený díl
Druh poškození

Ostatní
Interiér
Znečištěno

Způsob opravy (opatření) Čištění
Poznámka:

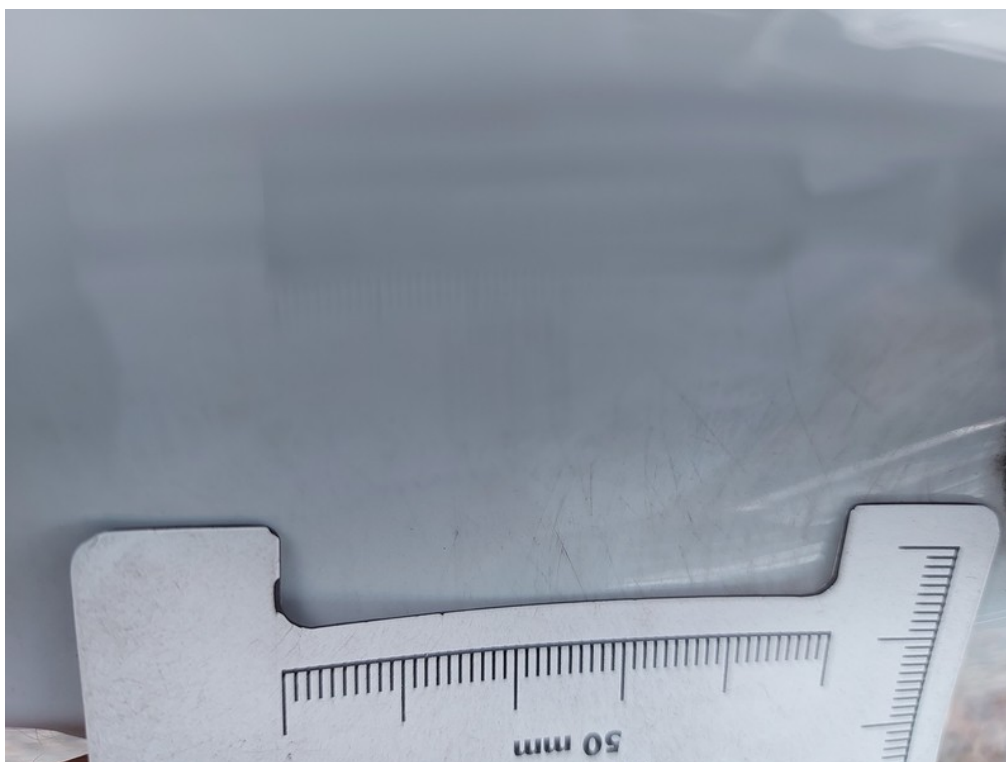
Umístění
19 Poškozený díl
Druh poškození

Ostatní
Celková plocha
karoserie
Škrábance

Způsob opravy (opatření) Vyleštit
Poznámka:
