**DEKRA CZ a.s.**

**ARVAL CZ s.r.o.**

RZ:	<b>8AM5431</b>	VIN:	TMBJJ7NX7LY021210
Model vozidla:	Škoda Octavia Combi (NX3)(2020)	Provedení:	Oct.Combi 2.0TDI 110 Style AT
Druh vozidla:	Osobní - Standard	Zdvihový objem (ccm):	1968
Maximální výkon (kW):	110	Druh paliva:	Nafta
Stav paliva v nádrži:	-0-	Barva:	Šedá - metaliza
Převodovka:	Automatická	Počet dveří:	5
Datum první registrace:	2020-06-24	Platnost tech. kont. do:	2026-05-00
Stav tachometru:	108099 Km Odečteno	Servisní knížka k dispozici:	Elektronická
Stav oleje:	V intervalu	Chladicí kapalina:	V intervalu
Vozidlo s odpočtem DPH:	Ano

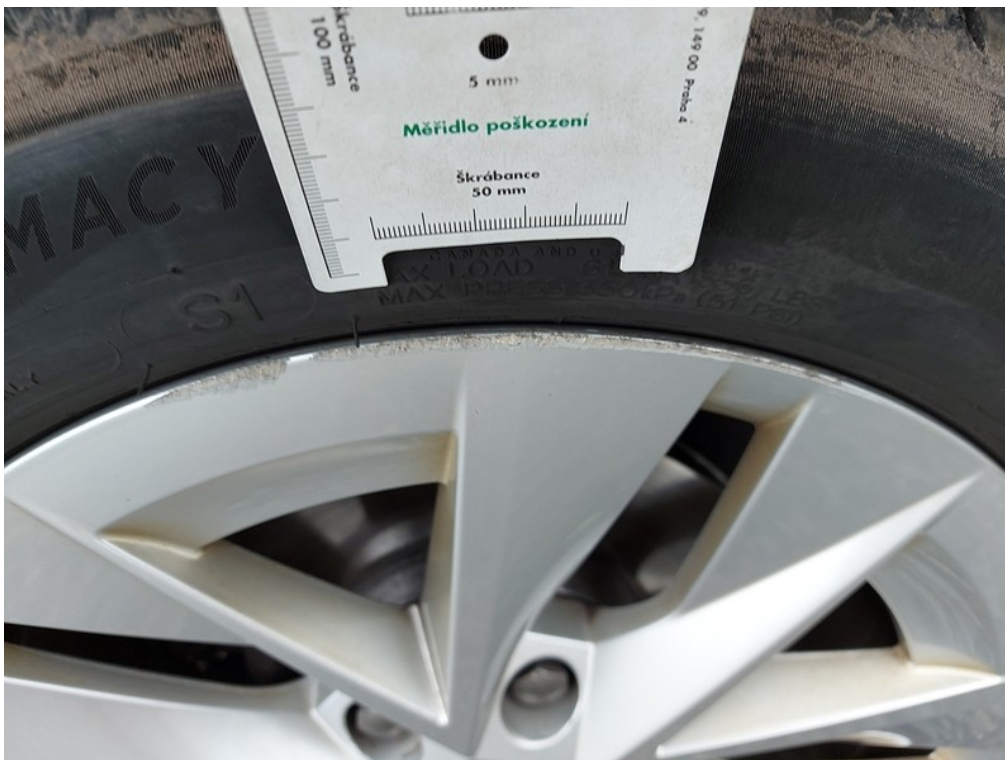
Viz popis k poškození č. 5

5 Umístění  
Poškozený díl  
Druh poškození

Exteriér (vnější prostor)  
Disk LP kola  
Škrábance

Způsob opravy (opatření) Opravit  
Poznámka:

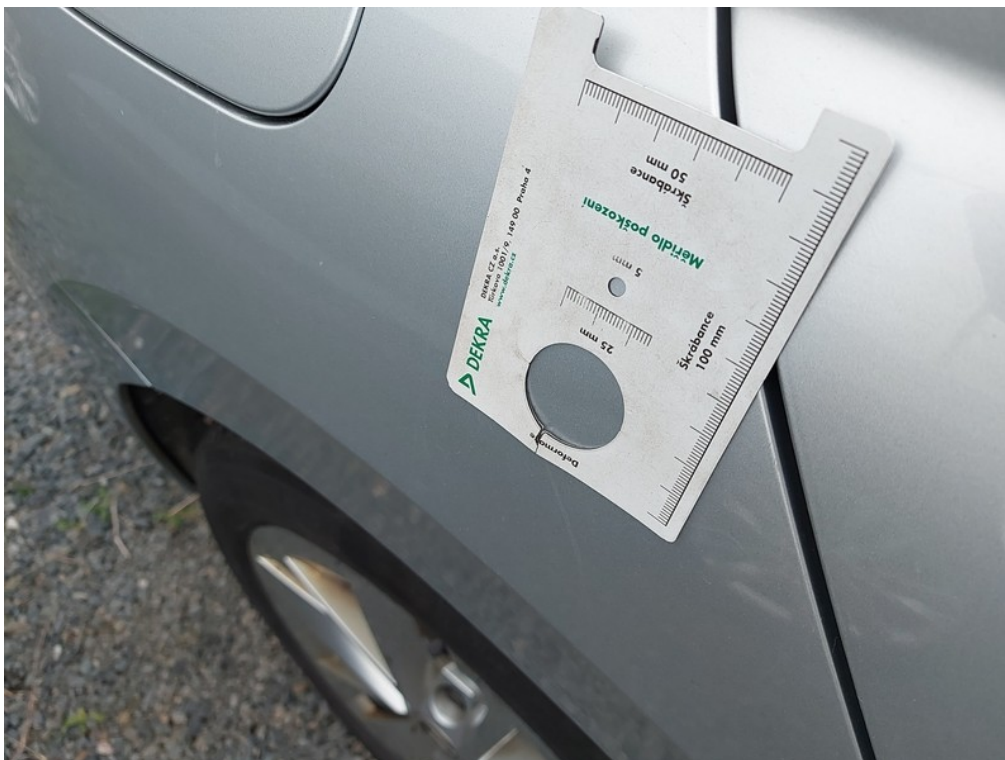
Viz popis k poškození č. 9

9 Umístění  
Poškozený díl  
Druh poškození

Exteriér (vnější  
prostor)  
Bočnice zadní pravá  
Jamka

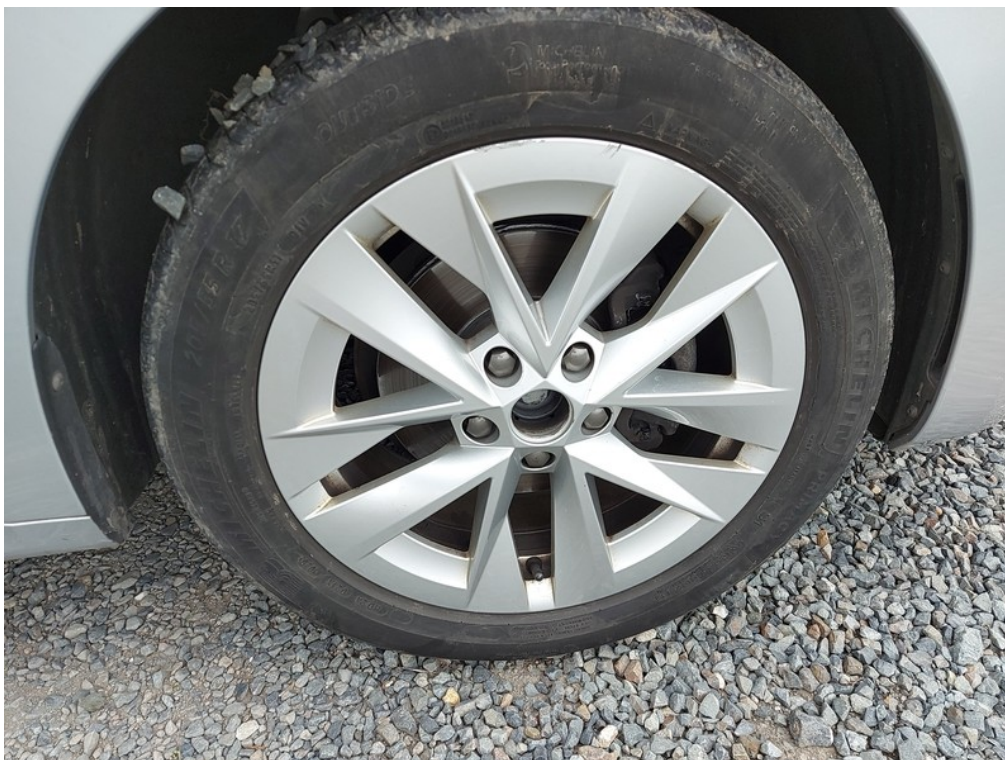
12 Umístění  
Poškozený díl  
Druh poškození

Exteriér (vnější prostor)  
Disk PP kola  
Škrábance

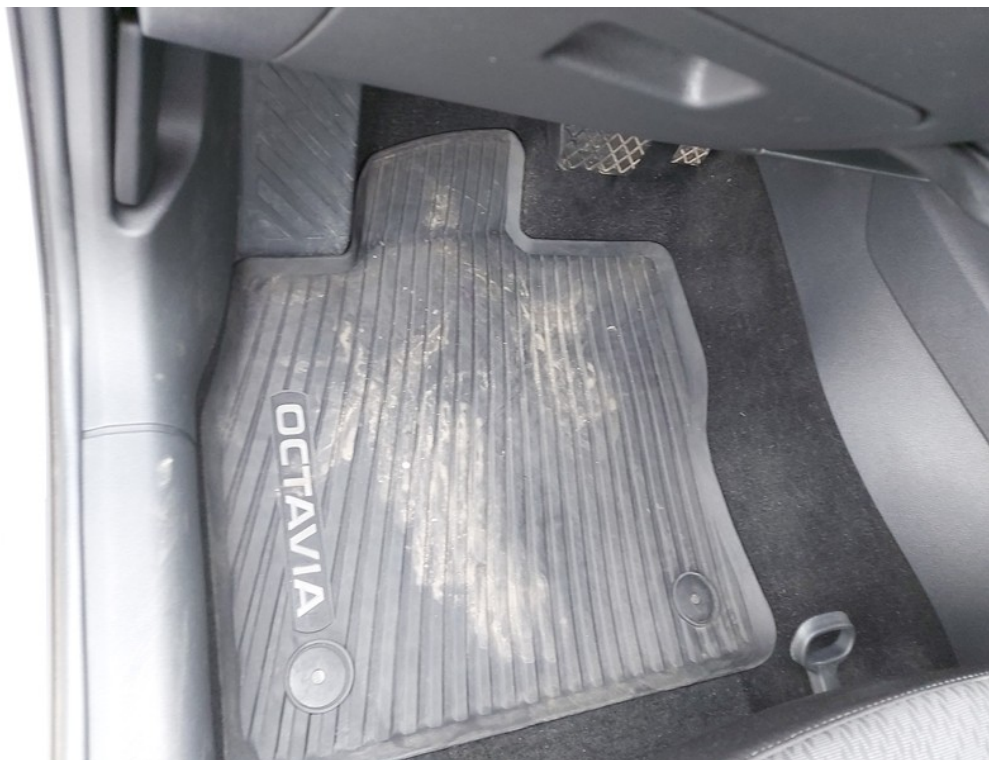
13 Umístění  
Poškozený díl  
Druh poškození

Interiér (vnitřní  
prostor)  
Přídavný koberec LP  
Opotřebení

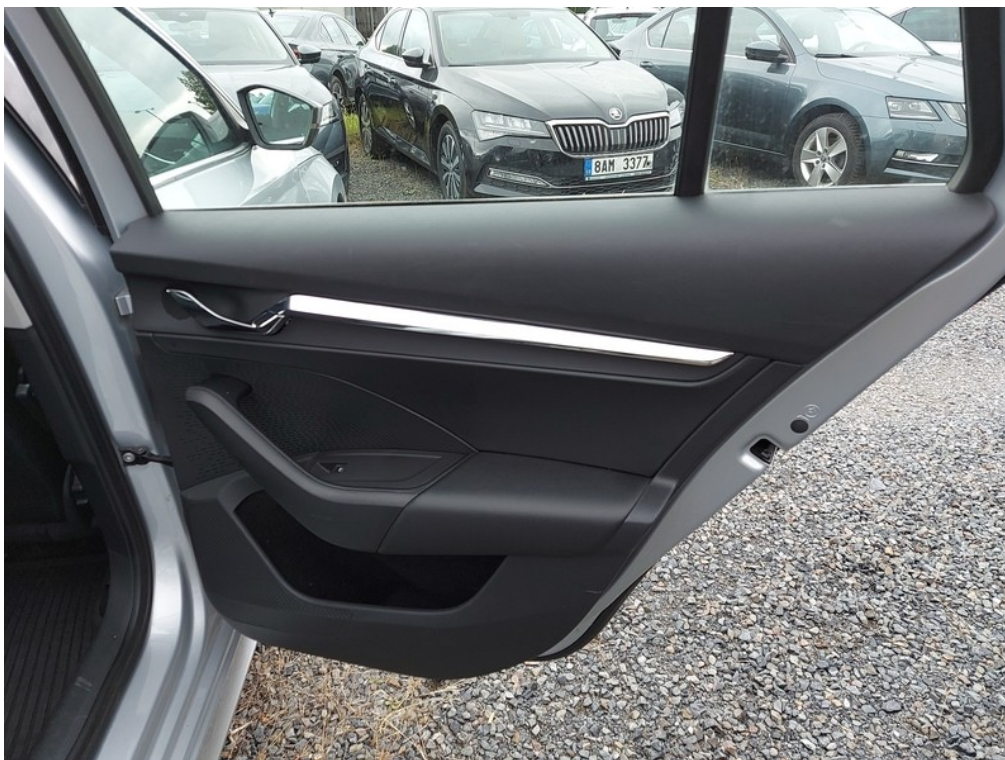
**18** Umístění  
Poškozený díl  
Druh poškození

Interiér (vnitřní prostor)  
Výplň PZ dveří  
Škrábance

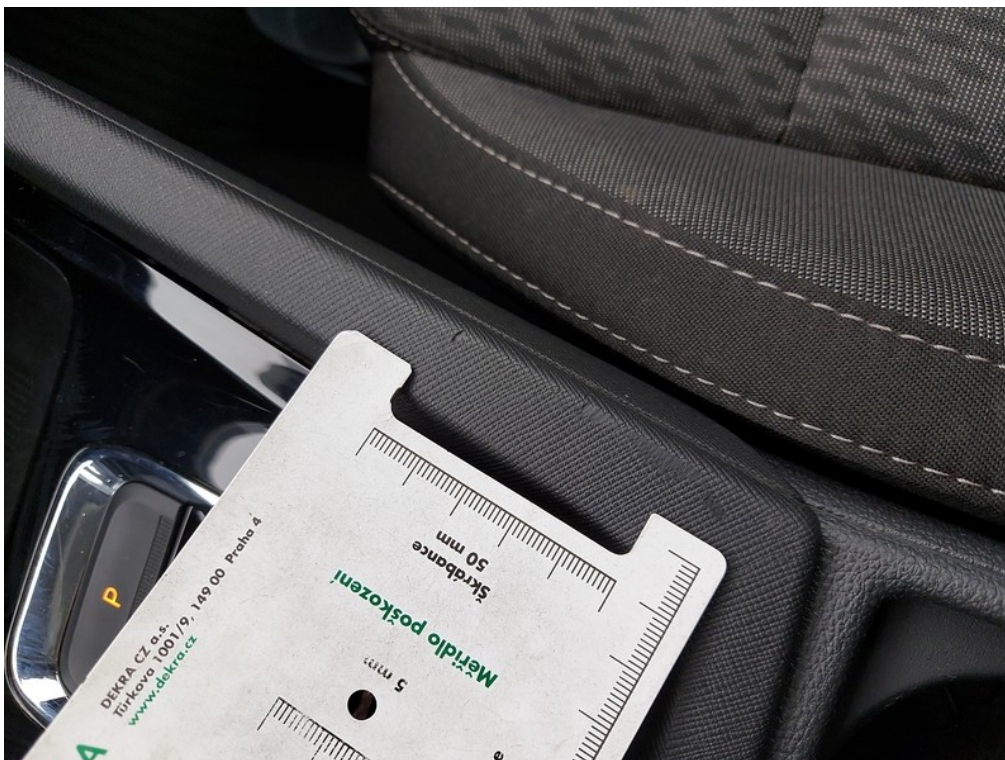
Viz popis k poškození č. 19

19 Umístění  
Poškozený díl  
Druh poškození

Interiér (vnitřní prostor)  
Středový panel  
Škrábance

Způsob opravy (opatření) Vyměnit  
Poznámka:

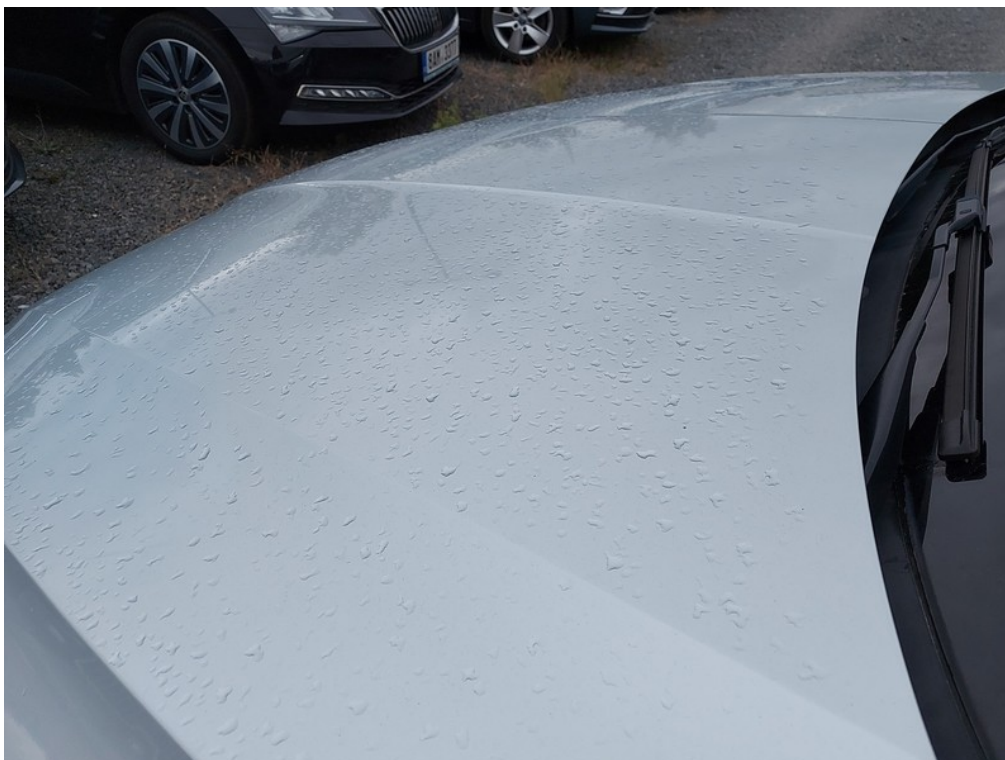
Viz popis k poškození č. 21

21	Celková plocha karoserie	Škrábance	Vyleštit
22	Interiér	Znečištěno	Čištění
23	Návod k obsluze vozidla	Chybí	Doplnit/dodat
24	Klíč od vozidla	Závada	Opravit

Způsob opravy (opatření) Vyleštit  
Poznámka:

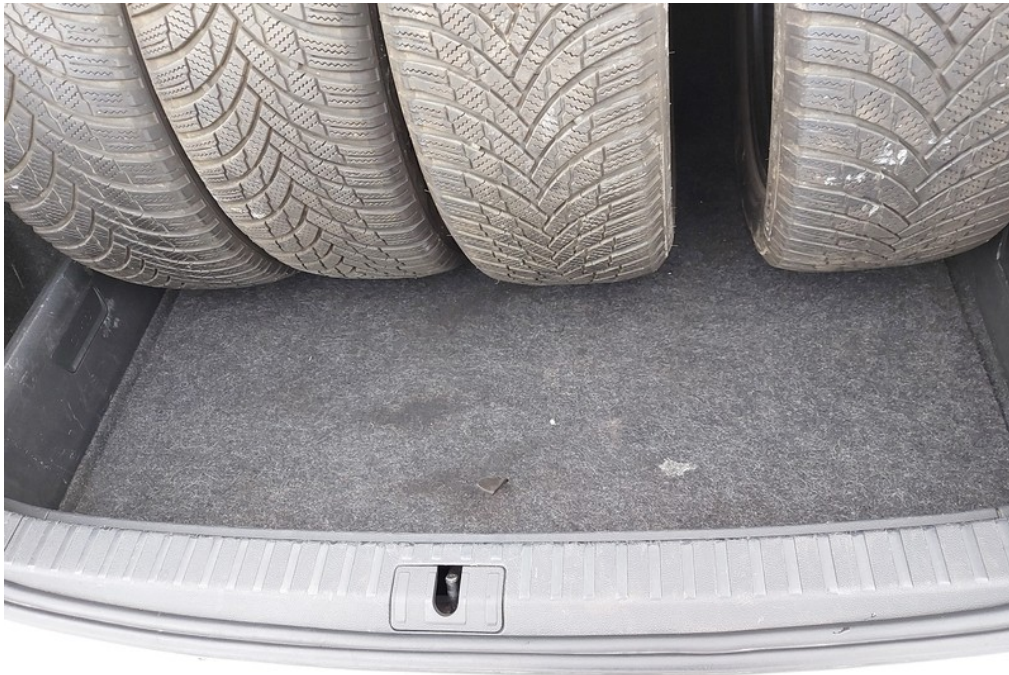
**22** Umístění  
Poškozený díl  
Druh poškození

Ostatní  
Interiér  
Znečištěno

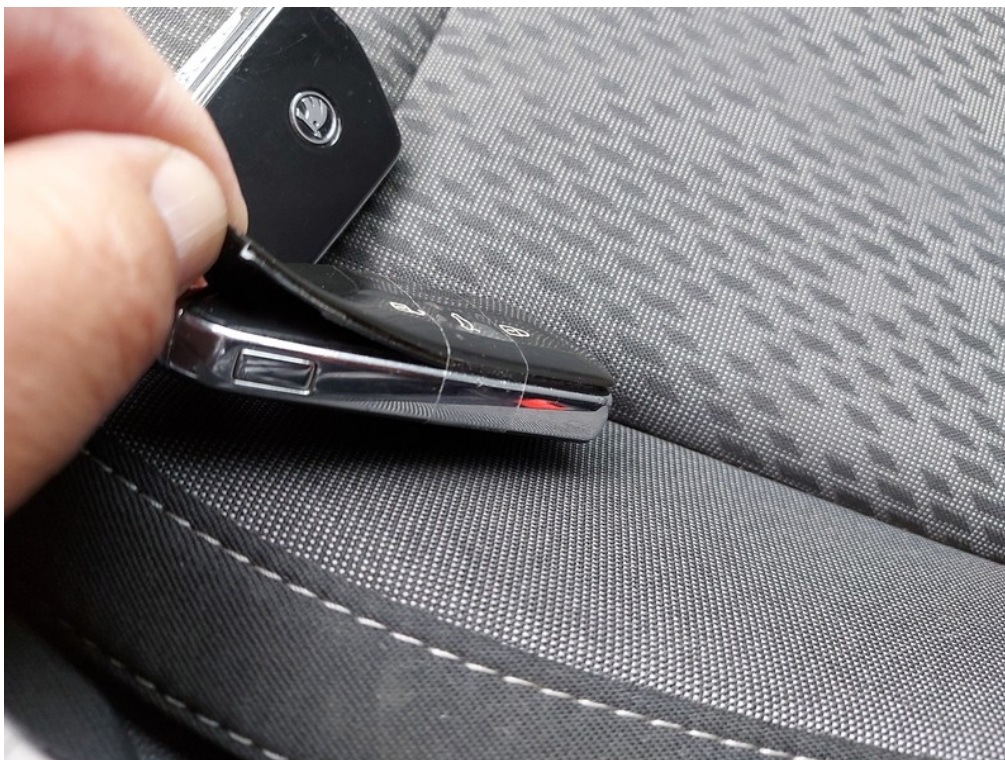
Viz popis k poškození č. 24

**24** Umístění  
Poškozený díl  
Druh poškození
